**RESOLUCIÓN DIRECTORAL N° 1512-2022-OEFA/DFAI**

**EXPEDIENTE N°** : 0583-2019-OEFA/DFAI/PAS  
**ADMINISTRADO** : FRONTERA ENERGY DEL PERÚ S.A.<sup>1</sup>  
**UNIDAD PRODUCTIVA** : LOTE 192  
**UBICACIÓN** : DISTRITOS DE TROMPETEROS, TIGRE Y  
 ANDOAS, PROVINCIAS DE LORETO Y DATEM DEL  
 MARAÑÓN, DEPARTAMENTO DE LORETO  
**SECTOR** : HIDROCARBUROS LÍQUIDOS  
**MATERIA** : NULIDAD - MULTA

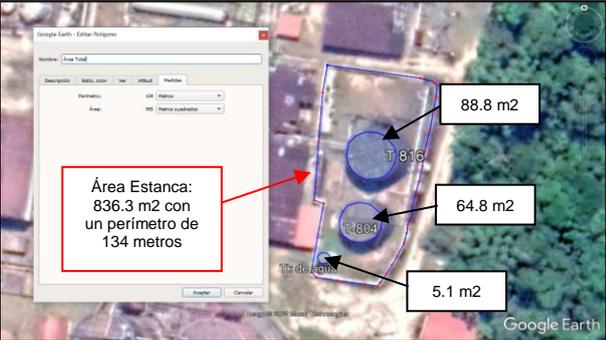
<p>Fuente: Imagen del Software Google Earth                      * Cabe precisar, que se georreferenció el tanque Tk de agua con coordenada 9712678 N y 363564 E (Capacidad 500 Bls) con la finalidad de calcular su área a fin de únicamente determinar el área estanca de los tanques T 816 y T-804.</p>	Área estanca de 836.3 m <sup>2</sup> de los tanques T 816 y T-804.

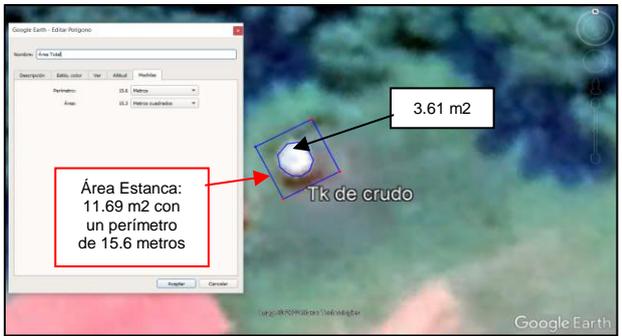
<p><b>Fuente:</b> Imagen del Software Google Earth  * El Área estanca de 11.69 m<sup>2</sup> se determinó a partir del Área total de 15.3 m<sup>2</sup> restando el área correspondiente al Tanque Tk de crudo con 3.61 m<sup>2</sup>.</p> <p>De la imagen anterior, se debe precisar que mediante Software Google Earth se determinó:</p> <p>i) Un perímetro de 15.6 metros para el área estanca del tanque Tk de crudo.  ii) Un área de 11.69 m<sup>2</sup> para el área estanca del tanque Tk de crudo.</p> <p>Asimismo, mediante Acta de Supervisión y el Informe de Supervisión se desprende que <b>el área estanca y el dique de contención</b> del Tanque Tk de crudo (Plataforma de Pozos N° 1401, 1402 y 1403) <b>no se encontraban impermeabilizados, en tanto la DSEM observó que el sistema de contención del referido tanque presenta geomembrana deteriorada y se observa presencia de vegetación al interior del área estanca</b>, tal como se evidencia a continuación:</p> <p><b>Acta de Supervisión:</b>  “(...)  Se observa geomembrana deteriorada del sistema de contención de un tanque Tk de almacenamiento con inscripción de crudo ubicado en el ámbito de la Plataforma de los Pozos 1401, 1402 y 1403, del yacimiento Huayuri.  (…)”</p> <p><b>Informe de Supervisión:</b>  “(...)  Se observa la geomembrana deteriorada del sistema de contención de un tanque Tk de almacenamiento con inscripción de crudo ubicado en el ámbito de la Plataforma de los Pozos 1401, 1402 y 1403.  Se observa crecimiento de especies herbáceas al interior del sistema estanco.</p> <p align="center"><b>Fotografía N° 43</b></p>	<p>Dique de contención con perímetro de 15.6 metros y área estanca de 11.69 m<sup>2</sup> del Tanque Tk de crudo (Plataforma de Pozos N° 1401, 1402 y 1403).</p>

Respecto a este extremo la conducta infractora está referida al área estanca no impermeabilizada.

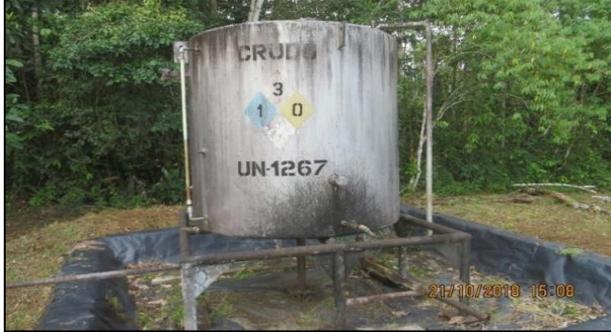
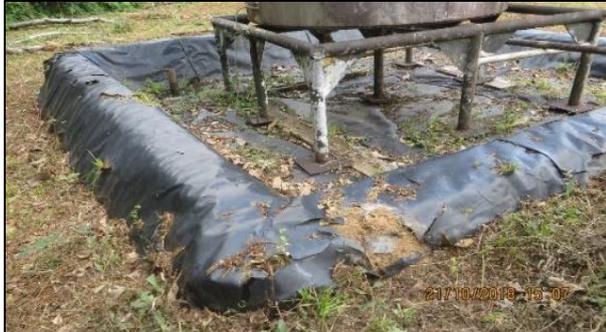
<p>(...)</p> <p>138 (...) la geomembrana del Tanque de crudo de la Plataforma de los Pozos 1401, 1402 y 1403 del Yacimiento Huayuri se encuentra deteriorada afectando su impermeabilidad.</p> <p>(...)</p> <table border="1" data-bbox="539 1245 1150 1339"> <tr> <td>Tk de crudo (Plataforma de Pz 1401, Pz 1402, Pz 1403)</td> <td>9718515</td> <td>362401</td> <td>(...)</td> <td>Sistema de impermeabilización (geomembrana) deteriorado</td> </tr> </table> <p>(...)</p> <p><b>Conclusión:</b></p> <p>De los medios probatorios expuestos, <b>se determinan las dimensiones del dique de contención (con perímetro de 15.6 metros) y el área estanca (11.69 metros cuadrados (m<sup>2</sup>))</b> del Tanque Tk de crudo (Plataforma de Pozos N° 1401, 1402 y 1403) <b>que no se encontraban debidamente impermeabilizados por el administrado<sup>15</sup>.</b></p>	Tk de crudo (Plataforma de Pz 1401, Pz 1402, Pz 1403)	9718515	362401	(...)	Sistema de impermeabilización (geomembrana) deteriorado	
Tk de crudo (Plataforma de Pz 1401, Pz 1402, Pz 1403)	9718515	362401	(...)	Sistema de impermeabilización (geomembrana) deteriorado				
3	<ul style="list-style-type: none"> <li>- Tanque TK-501 con coordenada 9741032 N y 370843 E (Capacidad 100 Bls).</li> <li>- Tanque Tk-508 con coordenada 9741027 N y 370851 E (Capacidad 200 Bls).</li> </ul>	<p><u>Georreferenciación del Área estanca de los tanques TK-501 y Tk-508</u></p>

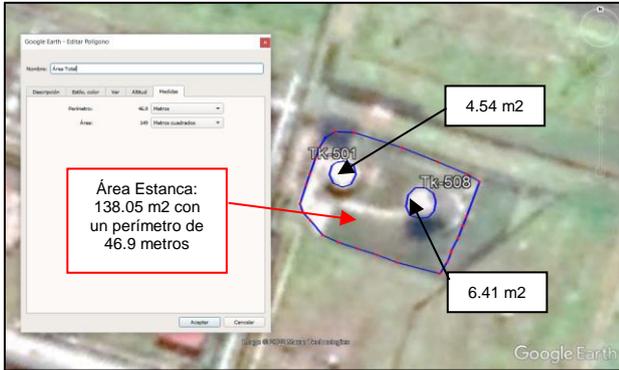
<p>Fuente: Imagen del Software Google Earth</p>	<p>Área estanca de 138.05 m<sup>2</sup> de los tanques TK-501 y Tk-508.</p>

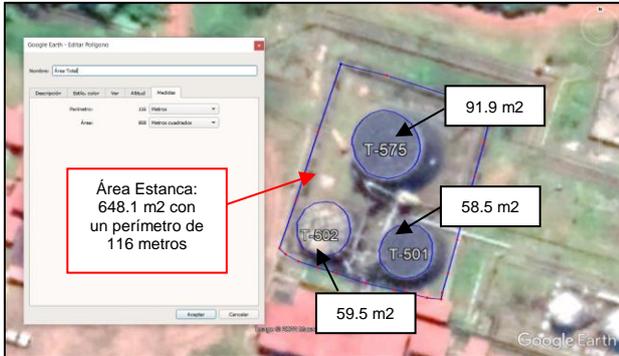
<p><b>Fuente:</b> Imagen del Software Google Earth</p> <p>* El Área estanca de 648.1 m<sup>2</sup> se determinó a partir del Área total de 858 m<sup>2</sup> restando tres áreas correspondientes al Tanque T-575 con 91.9 m<sup>2</sup>, Tanque T-501 con 58.5 m<sup>2</sup> y Tanque T-502 con 59.5 m<sup>2</sup>.</p> <p>De la imagen anterior, se debe precisar que mediante Software Google Earth se determinó:</p> <ul style="list-style-type: none"> <li>i) Un perímetro de 116 metros para el área estanca de los tanques T-501, T-502 y T-575<sup>18</sup>.</li> <li>ii) Un área de 648.1 m<sup>2</sup> para el área estanca de los tanques T-501, T-502 y T-575.</li> </ul> <p>Asimismo, mediante el Informe de Supervisión se desprende que <b>una dimensión específica de la base del dique de contención y el área estanca</b> de los Tanques T-501, T-502 y T-575 <b>no se encontraban debidamente impermeabilizadas, en tanto, la DSEM observó una abertura en la base del dique de contención y presencia de vegetación al interior del área estanca</b>. A continuación, se muestran los medios probatorios que sustentan lo antes mencionado y se procede a calcular la dimensión de la abertura en la base del dique de contención:</p> <p><b>Informe de Supervisión:</b></p> <p>(...)</p> <p><i>Se observó una abertura en la base del dique de contención del patio de tanques (T-501, T-502 y T-575), además que no se encuentra impermeabilizado.</i></p> <p>(...)</p> <p align="center"><b>Fotografía N° 45</b></p>	<p>Abertura de la base del dique de contención de 0.15 m<sup>3</sup> y el área estanca 648.1 m<sup>2</sup> de los tanques T-501, T-502 y T-575.</p>

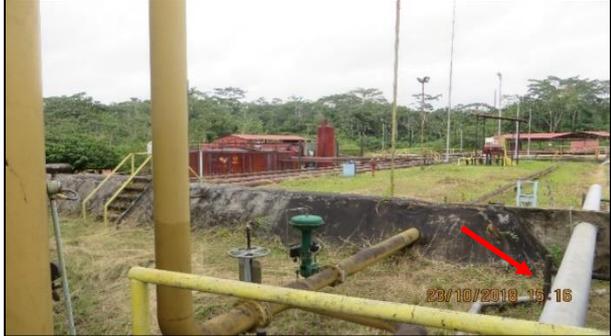
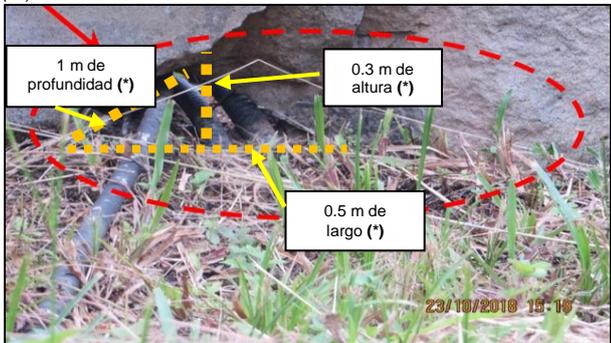
<p>(...)</p> <p>139 (...)asimismo, el sistema de contención de los tanques T-501, T-502 y T-575 no se encuentra impermeabilizado, afectando su capacidad de contención</p> <p>(...)</p>

<table><tr> <td>T-501</td> <td>9741056</td> <td>370800</td> <td>(...)</td> <td rowspan="3">Sistema de contención sin impermeabilización y base de dique de contención presenta abertura afectando capacidad de contención.</td> </tr></table>

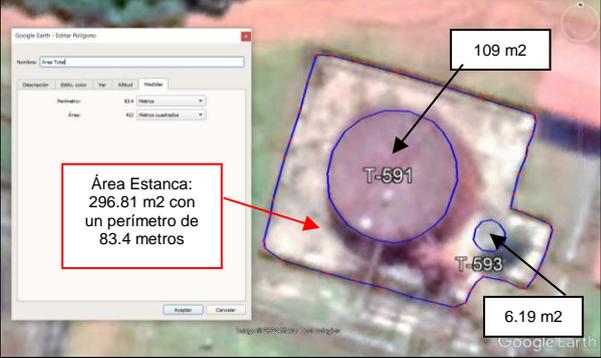
<p><b>Fuente:</b> Imágen del Software Google Earth</p> <p>* El Área estanca de 296.81 m<sup>2</sup> se determinó a partir del Área total de 412 m<sup>2</sup> restando dos áreas correspondientes a (Tanque T-591 con 109 m<sup>2</sup>) y (Tanque T-593 con 6.19 m<sup>2</sup>).</p> <p>De la imagen anterior, se debe precisar que mediante Software Google Earth se determinó:</p> <p>i) Un perímetro de 83.4 metros para el área estanca de los tanques T-591 y T-593<sup>20</sup>.</p> <p>ii) Un área de 296.81 m<sup>2</sup> para el área estanca de los tanques T-591 y T-593<sup>21</sup>.</p> <p>Asimismo, mediante Acta de supervisión y el Informe de supervisión <b>se desprende que únicamente no se encuentra impermeabilizado una dimensión específica del muro del dique</b> contención de los Tanques T-591 y T-593, <b>en tanto, la DSEM observó una abertura en el muro de contención por el paso de tuberías.</b> A continuación, se muestran los medios probatorios que sustentan lo antes mencionado y se procede a calcular la dimensión de la abertura en el muro del dique de contención:</p> <p><b>Acta de Supervisión:</b></p> <p>“(…) Pared del sistema de contención de los tanques Tk-591, Tk-593, se encuentra afectado por abertura del muro de contención por el paso de tuberías. Ubicado en el yacimiento Forestal. (…)”</p> <p><b>Informe de Supervisión:</b></p> <p>“(…) Pared del sistema de contención de los tanques Tk-591, Tk-593, se encuentra afectado por abertura del muro de contención por el paso de tuberías. (…)”</p> <p style="text-align: center;"><b>Fotografía N° 46</b></p>

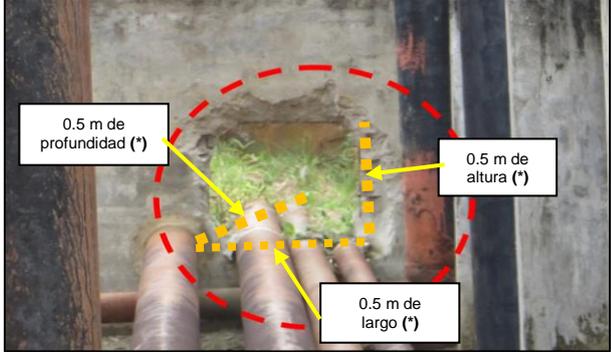
<p>(...)139. (...) el sistema estanco de los tanques Tk-591, Tk-593, en el ámbito de la Bateria Forestal, se encuentra afectado en su capacidad de contención por una abertura realizada en el muro de contención.</p> <p>(...)</p> <table border="1" data-bbox="539 884 1150 958"> <tr> <td>T-591</td> <td>9741082</td> <td>370830</td> <td>(...)</td> <td>Muro de contención roto afecta capacidad de contención</td> </tr> <tr> <td>T-593</td> <td>9741070</td> <td>370840</td> <td>(...)</td> <td></td> </tr> </table> <p>(...)</p> <p>(*) <u>De a la fotografía N° 46 del Informe de Supervisión se calculó que la abertura del dique de contención presenta una dimensión con un volumen de 0.125 metros cúbicos (m³), en tanto se considera las medidas aproximadas de la abertura con 0.5 m de largo, 0.5 m de altura y 0.5 m de profundidad. Ello, tomando como referencia: i) el diámetro de las tuberías que traspasan el muro, que tendrían diámetros de 6" y 4"; y, ii) la forma del muro de contención.</u></p> <p><b>Conclusión:</b></p> <p>De los medios probatorios expuestos, <u>se determinan las dimensiones de la abertura del dique de contención (con 0.125 m³) de los tanques T-591 y T-593 que no se encuentra debidamente impermeabilizado<sup>22</sup>.</u></p>	T-591	9741082	370830	(...)	Muro de contención roto afecta capacidad de contención	T-593	9741070	370840	(...)		
T-591	9741082	370830	(...)	Muro de contención roto afecta capacidad de contención									
T-593	9741070	370840	(...)
