**RESOLUCIÓN DIRECTORAL N° 1452-2022-OEFA/DFAI**

**EXPEDIENTE N°** : 3304-2018-OEFA/DFAI/PAS  
**ADMINISTRADO** : SAPET DEVELOPMENT PERU INC SUCURSAL PERU<sup>1</sup>  
**UNIDAD FISCALIZABLE** : LOTE VII/VI  
**UBICACIÓN** : DISTRITOS DE LA BREA, PARIÑAS Y LOBITOS, PROVINCIA DE TALARA Y DEPARTAMENTO DE PIURA  
**SECTOR** : HIDROCARBUROS LÍQUIDOS  
**MATERIA** : MEDIDAS DE PREVENCIÓN SISTEMAS DE CONTENCIÓN, RECOLECCIÓN Y TRATAMIENTO DE FUGAS Y DERRAMES MANEJO Y ALMACENAMIENTO DE HIDROCARBURO RESPONSABILIDAD ADMINISTRATIVA REGISTRO DE ACTOS ADMINISTRATIVOS MULTA ARCHIVO

### II.1 **Hecho imputado N° 1: El administrado no adoptó medidas de prevención a fin de evitar la generación de impactos ambientales negativos en los componentes aire y suelo, producto de sus actividades de hidrocarburos en la locación del cabezal de Pozo SWAB N° 391 del Yacimiento Millón del Lote VII/VI, generando daño potencial a la flora y fauna**

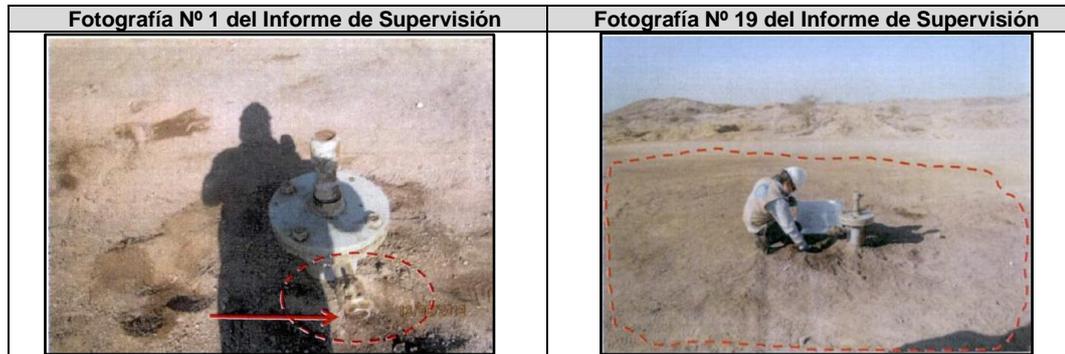
**Cuadro N° 3: Fotografías de la fuga de gas e hidrocarburos identificadas durante la Supervisión Regular 2018**

13. Durante la Supervisión Regular 2018, realizada del 13 al 18 de agosto de 2018, el supervisor de la DSEM detectó organolépticamente la fuga de gas a través del tubo de forros del cabezal de Pozo<sup>16</sup> SWAB N° 391 y suelos impregnados con hidrocarburos en el área de la locación del cabezal de Pozo SWAB N° 391 del yacimiento Millón del Lote VII/VI. Dichos fueron descritos en el Acta de Supervisión N° 1, y el registro fotográfico del Informe de Supervisión, conforme al siguiente detalle:

16. En ese sentido, se advierte que la presencia de hidrocarburos en el suelo en un área de 9 m<sup>2</sup>, adyacente al pozo N° SWAB 391, ubicado aproximadamente 200 metros al Este de la Batería 814, sería atribuible a una fuga y/o derrame de hidrocarburos generados por las actividades de producción del administrado.

17. De la evaluación conjunta de los medios probatorios antes descritos, esta Autoridad Decisora advierte que el suelo impregnado con hidrocarburos **fue causado por la fuga y/o derrame de hidrocarburos producto de las actividades de suabeo<sup>17</sup> en el Pozo SWAB N° 391 (actividad de producción de hidrocarburos).**
18. De lo señalado, se advierte que la producción de petróleo mediante suabeo involucra efectuar actividades sobre la plataforma del Pozo SWAB N° 391, tales como ubicar el camión con la unidad de suabeo y el camión cisterna en la periferia del pozo; efectuar

Foto N°	Componente de la unidad fiscalizable	Medidas de Prevención que debió adoptar el administrado.
<b>Fuga de gas (emanación) y/o derrame de hidrocarburos en las actividades de SUABEO</b>		
1	Pozo SWAB N° 391, se percibió organolépticamente <b>presencia de emanación de gases</b> por el tubo de forros, <b>no cuenta con sus correspondientes válvulas o tapones de cierre.</b>	1. <b>Inspecciones directas mediante el uso de instrumentos de medición</b> , cuyos registros y/o informes permitan advertir condiciones físicas de componentes mecánicos del cabezal de Pozo SWAB N° 391.
19	Pozo SWAB N° 391, se verifico <b>suelo impregnado con hidrocarburos producto de los trabajos de extracción de crudo</b> mediante el sistema de Pozo Swab (Coordenadas UTM WGS 084 9506609 N – 468616 E). Suelo impregnado con hidrocarburos (9 m <sup>2</sup> ) aproximadamente 200 metros al Este de la Batería 814 adyacente al pozo swab 391 (se observó organolépticamente la presencia de suelo impregnado con hidrocarburos), <b>debido a los trabajos de extracción de crudo mediante el sistema de suabeo.</b> (Coordenadas UTM WGS 084 9506609 N – 468616 E).	2. <b>Ejecución del mantenimiento preventivo de los componentes mecánicos</b> del cabezal de pozo a fin de evitar fugas de gas y derrame de líquidos de hidrocarburos. 3. <b>Mantenimiento preventivo periódico de las unidades y/o equipos</b> utilizados (Vehículo, cisterna, entre otros) en las actividades de SUABEO en el Pozo SWAB N° 391 4. <b>Verificación de la hermeticidad de las líneas de flujo</b> (acoplamientos, mangueras, válvulas y accesorios desde los cabezales de pozos a la cisterna o contenedor) antes del inicio de las actividades de SUABEO en el Pozo SWAB N° 391 5. <b>Protección del suelo</b> en la locación del cabezal del Pozo SWAB N° 391 donde el administrado ejecute las actividades de SUABEO, fin de evitar impactos negativos en el ambiente, a consecuencia de derrames, liquesos y/o fugas durante el desarrollo de dichas actividades.

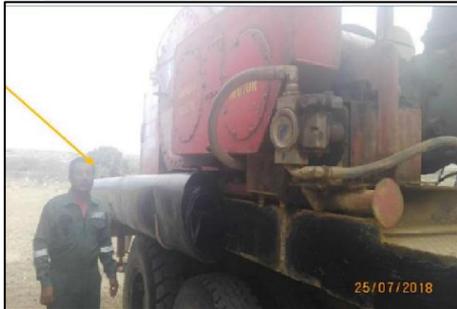
<p>Los registros fotográficos no se encuentran georreferenciados, por lo que, no es posible advertir que la geomembrana se haya implementado en el pozo swab 391; a efectos de la protección del suelo en actividades del pozo swab 391.</p> <p>En atención a lo expuesto, lo señalado por el administrado no desvirtúa el presente hecho imputado.</p>

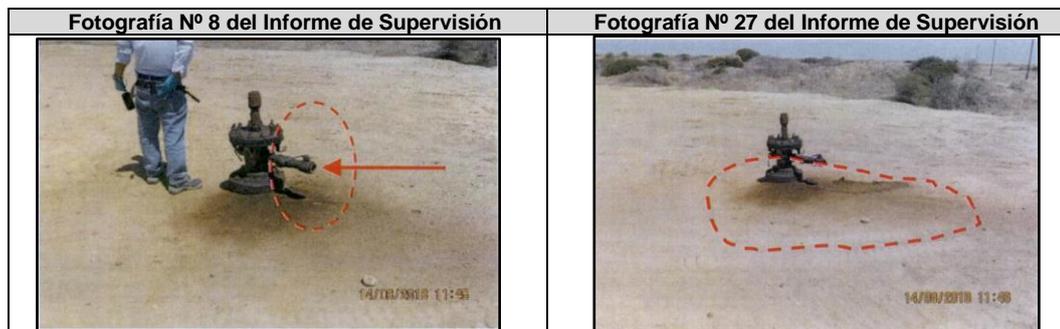
**Cuadro N° 11: Fotografías de la fuga de gas e hidrocarburos identificadas durante la Supervisión Regular 2018**

23. De lo verificado durante la Supervisión Regular 2018 (registro fotográfico y los resultados del muestreo de calidad de suelo recabados por la DSEM en el Informe de Supervisión), se evidenció organolépticamente la fuga de gas (emanación) a través

del tubo de forros del cabezal de Pozo SWAB N° 391 y se verificó suelo impregnados con hidrocarburos en un área de 9m<sup>2</sup> ubicado en la locación del Pozo SWAB N° 391, condiciones que generan daño potencial a la flora y fauna que habita en los alrededores.

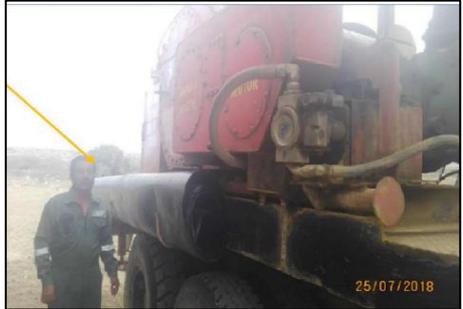
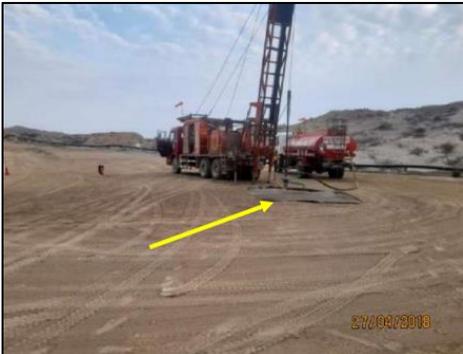
<p>Fotografías sobre implementación de geomembrana</p>	<p>El administrado remitió los siguientes registros fotográficos del 19 de enero y 25 de julio de 2018.</p>

<p>geomembrana en el pozo swab 2331.</p> <p>Los registros fotográficos no se encuentran georreferenciados, por lo que, no es posible advertir que la geomembrana se haya implementado en el pozo swab 2331; a efectos de la protección del suelo en actividades del pozo swab 2331.</p> <p>En atención a lo expuesto, lo señalado por el administrado no desvirtúa el presente hecho imputado.</p>
--	--	--

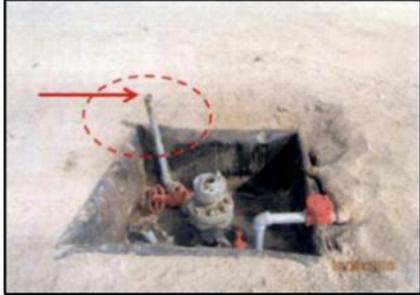
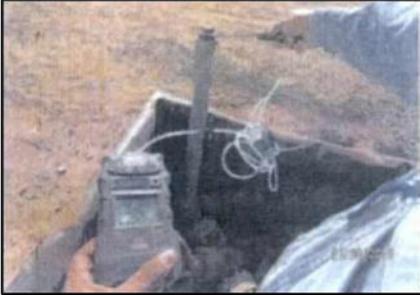
Se percibió organolépticamente presencia de emanación de gases por el tubo de forros, el pozo no cuenta con sus correspondientes válvulas o tapones de Cierre. (...)”	El administrado realizó la inspección de la locación de pozo verificando mediante el monitoreo de gases (SO2, CO,02, C5H12, H2S) registrando valores a 0
2

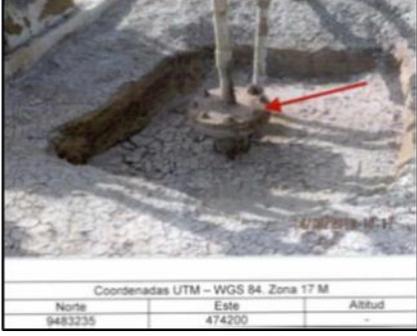
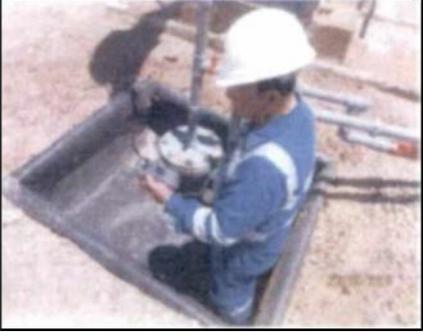
<p>Coordenadas UTM – WGS 84. Zona 17 M</p> <table border="1"> <tr> <td>Norte</td> <td>Este</td> <td>Altitud</td> </tr> <tr> <td>9483235</td> <td>474200</td> <td>-</td> </tr> </table>	Norte	Este	Altitud	9483235	474200	-

Norte	Este	Altitud							
9483235	474200	-							
		El motor eléctrico presenta fuga de gas a través del perno del cabezal del pozo, (...)	El administrado realizó la inspección de la locación de pozo verificando mediante el monitoreo de gases (SO <sub>2</sub> , CO <sub>2</sub> , C <sub>5</sub> H <sub>12</sub> , H <sub>2</sub> S) registrando valores a 0						
7	Pozo N° 6062

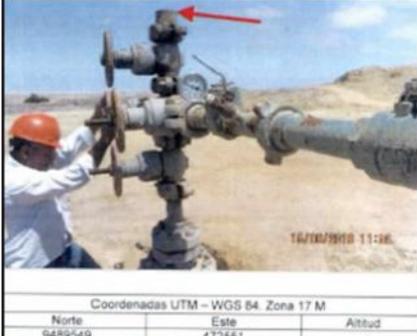
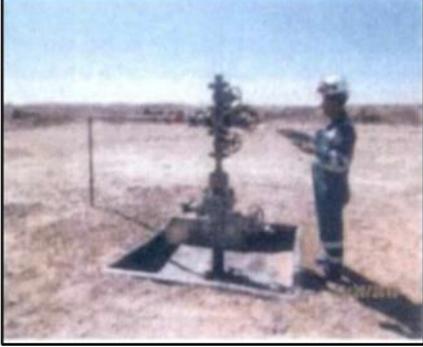
<p>Coordenadas UTM – WGS 84. Zona 17 M</p> <table border="1"> <tr> <td>Norte</td> <td>Este</td> <td>Altitud</td> </tr> <tr> <td>9489549</td> <td>472551</td> <td>-</td> </tr> </table>	Norte	Este	Altitud	9489549	472551	-

Norte	Este	Altitud							
9489549	472551	-							
		“Se percibió organolépticamente presencia de fuga de gas a través de la tubería superior del cabezal del pozo. Cabe resaltar que producto de la emanación de gases no se determinó afectación del componente aire y/o suelo. (...)”	El administrado realizó la inspección de la locación de pozo verificando mediante el monitoreo de gases (SO <sub>2</sub> , CO <sub>2</sub> , C <sub>5</sub> H <sub>12</sub> , H <sub>2</sub> S) registrando valores a 0						
8	Pozo SWAB N° 4966

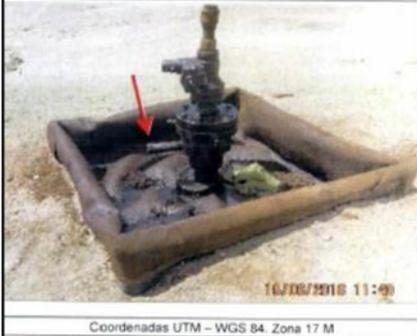
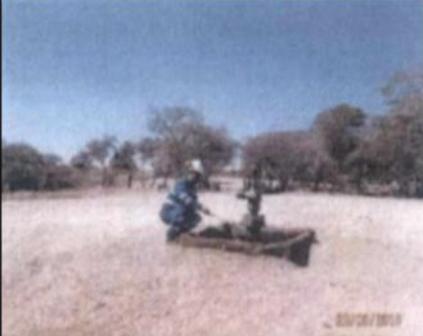
<p>Coordenadas UTM – WGS 84. Zona 17 M</p> <table border="1"> <tr> <td>Norte</td> <td>Este</td> <td>Altitud</td> </tr> <tr> <td>9488024</td> <td>472359</td> <td>-</td> </tr> </table>	Norte	Este	Altitud	9488024	472359	-

Norte	Este	Altitud							
9488024	472359	-							
		“Se percibió organolépticamente fuga de gas por tubería anular del pozo, (...)”	El administrado realizó la inspección de la locación de pozo verificando mediante el monitoreo de gases (SO <sub>2</sub> , CO <sub>2</sub> , C <sub>5</sub> H <sub>12</sub> , H <sub>2</sub> S) registrando valores a 0

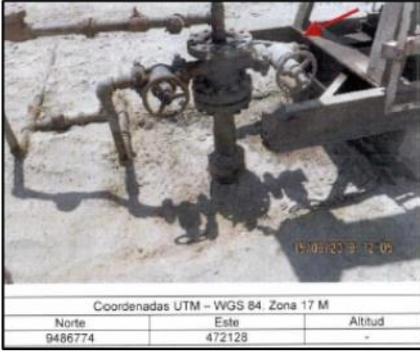
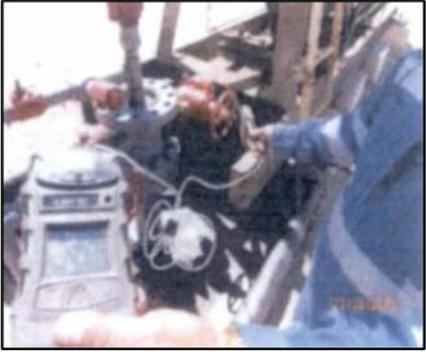
<p>“El motor eléctrico presenta fuga de gas por tubería anular del pozo (...)”</p>	<p>El administrado realizó la inspección de la locación de pozo verificando mediante el monitoreo de gases (SO2, CO, O2, C5H12, H2S) registrando valores a 0</p>
<p>10</p>	<p>Pozo N° 3096</p>

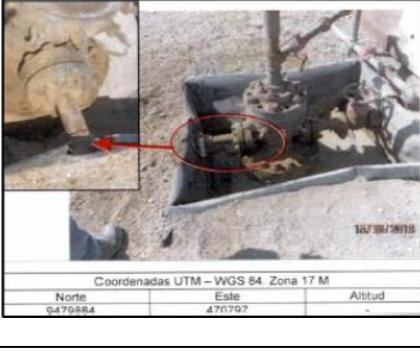
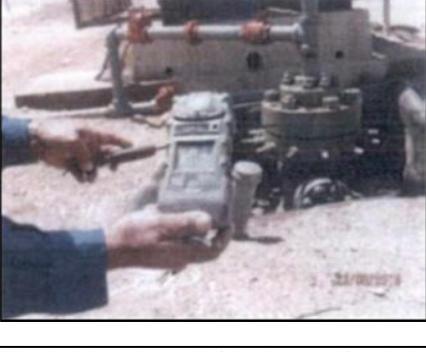
<p>“El motor eléctrico presenta fuga de gas por tubería anular del pozo (...)”</p>	<p>El administrado realizó la inspección de la locación de pozo verificando mediante el monitoreo de gases (SO2, CO, O2, C5H12, H2S) registrando valores a 0</p>

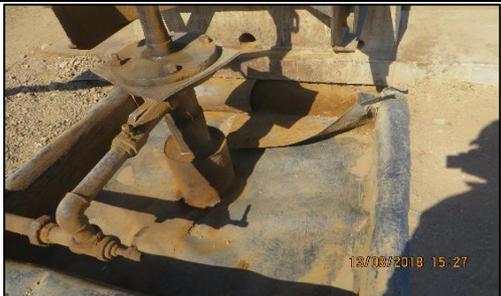
2	Pozo SWAB N° 1976, se observa que el pozo no cuenta con un sistema de contención que le permita contener posibles fugas y/o derrames, manteniendo las válvulas enterradas.  <b>Fotografía N° 36</b> del informe de supervisión	477097	9487267

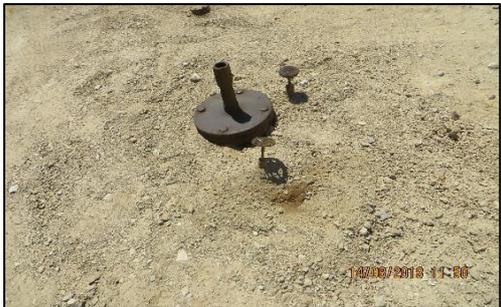
3	POZO N° 2442 El motor eléctrico presenta fuga de gas a través del perno del cabezal del pozo, cabe resaltar que producto de la emanación de gases no se determinó afectación del componente aire y/o suelo. Dicha instalación está ubicada en el Yacimiento Lomitos  <b>Fotografía N° 12</b> del informe de supervisión	9483235	474200
