RESOLUCIÓN DIRECTORAL N° 01453-2022-OEFA/DFAI

EXPEDIENTE N° : 1256-2021-OEFA/DFAI/PAS
ADMINISTRADO : UNNA ENERGIA S.A.¹
UNIDAD FISCALIZABLE : LOTE III
UBICACIÓN : DISTRITOS DE LA BREA Y VICHAYAL, PROVINCIA DE TALARA Y PAITA, Y DEPARTAMENTO DE PIURA
SECTOR : HIDROCARBUROS LIQUIDOS
MATERIA : COMPROMISO AMBIENTAL
 MEDIDAS DE PREVENCIÓN
 ALMACENAMIENTO DE PRODUCTOS QUIMICOS
 ALMACENAMIENTO DE RESIDUOS PELIGROSOS
 ALMACENAMIENTO DE HIDROCARBUROS
 DISPOSICIÓN FINAL DE AGUAS DE PRODUCCIÓN
 INCUMPLIMIENTO DE INSTRUMENTO DE GESTION AMBIENTAL
 REQUERIMIENTO DE INFORMACION
 RESPONSABILIDAD ADMINISTRATIVA
 REGISTRO DE ACTOS ADMINISTRATIVOS
 MEDIDA CORRECTIVA
 MULTA
 ARCHIVO

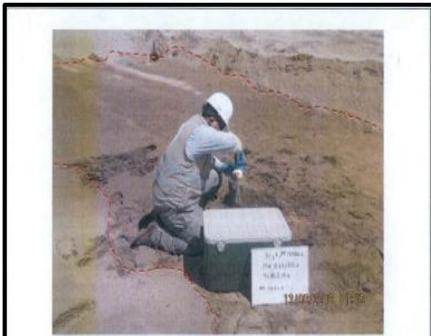
<p>Suelo impregnado con hidrocarburo, ubicado a 57 metros al este del pozo 13433X, en Lagunitos, con un área de 50 metros cuadrados aproximado en las coordenadas UTM 9480519N, 473750E.</p> <p>Fotografía: 1 Área: 50 m2</p>

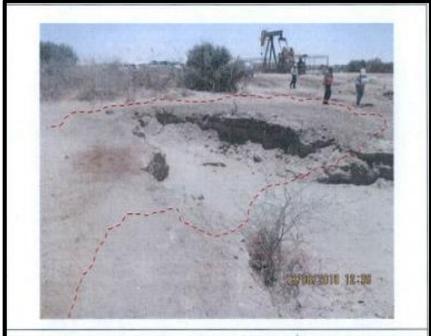
<p>Suelo impregnado con hidrocarburo, ubicado a 103 metros al sureste del pozo 5237, con un área extendida de 1329 metros cuadrados aproximadamente. Coordenadas UTM 9464479N, 486753E.</p> <p>Fotografía: 2 Área: 1 329 m2</p>

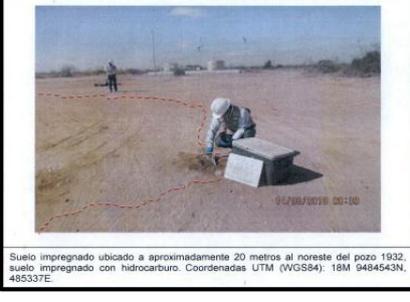
<p>Suelo impregnado ubicado a aproximadamente 20 metros al noreste del pozo 1932, suelo impregnado con hidrocarburo. Coordenadas UTM (WGS84): 18M 9484543N, 485337E.</p> <p align="center">Fotografía: 6 Área: 6 m²</p>
	Por esta área discurren ductos de recolección de la producción de los pozos aledaños; por lo que, la causa del impacto fue que uno de estos ductos haya presentado una rotura con el consiguiente derrame de su contenido.			
	<u>Código de muestra de suelo:</u> 74,6, BATLB-1			
	Punto de muestreo ubicado a veinte (20) metros aproximadamente, en dirección noreste del pozo 1932, suelo impregnado con hidrocarburo.	9484543	485337

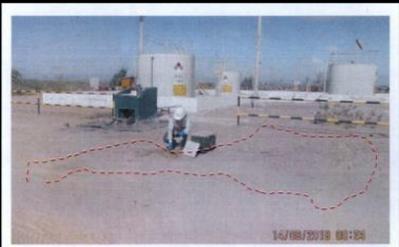
Suelo impregnado ubicado a aproximadamente 8 metros en dirección noreste del manifold de carga de crudo, en la batería Boca la Brea. Coordenadas UTM (WGS84): 18M 9484481N, 485365E. Fotografía: 7 Área: 8 m ²
	Código de muestra de suelo: 74,6, BATLB-2 Punto de muestreo ubicado a ocho (8) metros aproximadamente, en dirección noreste del manifold de carga de crudo , en la batería Boca Brea. Suelo impregnado con hidrocarburo.	9484 481	4853 65

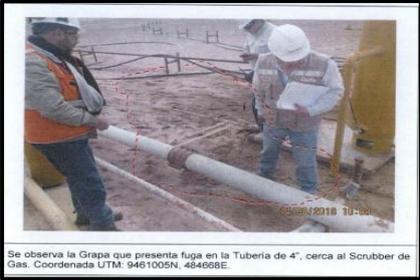
<p>Fotografía: 12 Área: 6 m²</p>

<p>Fotografía: 11 Área: 2 m²</p>
AIH12	<p>En la Batería 8008 se encontró un área de seis (6) m² aproximadamente de suelo impregnado con hidrocarburo debajo de <u>la grapa de contención de fuga instalada en ducto de 4" de diámetro que pasa cerca del Scrubber de Gas</u> (coordenadas UTM WGS84: coordenada 484668E, 9461005N), debido a que dicho ducto presentaba un agujero.</p>	9461005	484668

Verificación de la hermeticidad de los componentes hidráulicos del equipo SWAB (vehículo y cisterna).	Advertir la falla en la hermeticidad de los componentes hidráulicos para evitar la generación de impactos al suelo.
AIH12	Fuga a través de la grapa de contención por haberse presentado un agujero en la tubería de 4"	Cambio de grapa provisional por tramo de tubería, cabe precisar que, las abrazaderas son piezas metálicas que se usan para reparaciones temporales, y que luego de ocurrido el evento es recomendable el cambio del tramo de tubería y cumpliendo las exigencias técnicas normativas.	Evitar fugas/ derrames de hidrocarburos por desajustes en la grapa provisional.
		Ejecución de un programa de mantenimiento preventivo en la línea de flujo, que comprenda la medición de espesores de tubería, prueba de hermeticidad de la línea de flujo, uso de inhibidores de corrosión y biocidas, y el remplazo de tuberías afectadas, entre otros.	Determinar el nivel de criticidad que comprenden para secciones del ducto para ejecutar reemplazos de las tuberías.

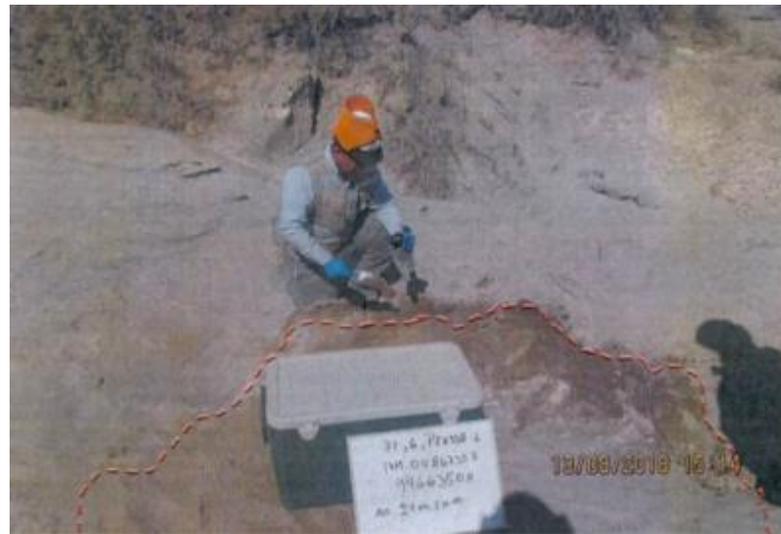
Suelo impregnado con hidrocarburo, ubicado a 31 m al sueste del pozo 6388, con un área extendida de 4 metros cuadrados aproximadamente. Coordenadas UTM 9466350N, 486735E.

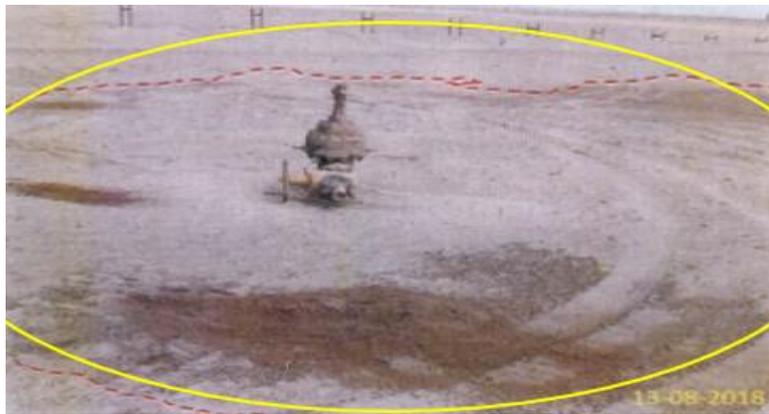
Suelo impregnado con hidrocarburo, ubicado en el área circundante al Pozo 4614SWAB. Coordenadas UTM: 9462594N, 484418E. Con un área afectada de 60 m².

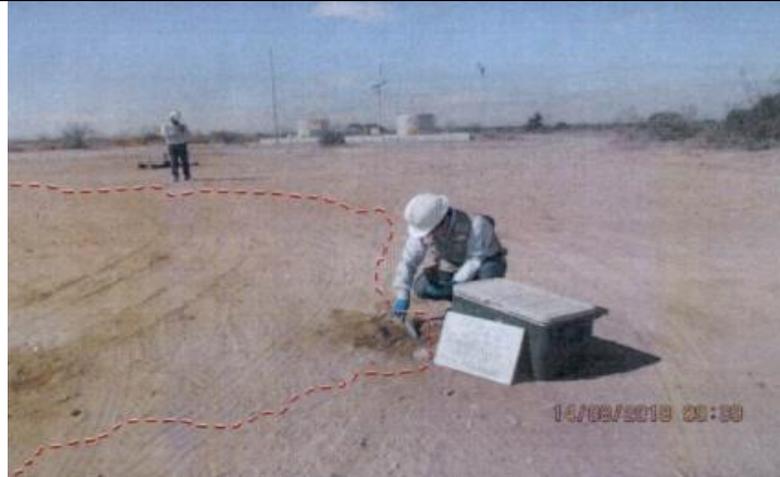
Suelo impregnado con hidrocarburo, ubicado a aproximadamente 20 m al noreste del pozo 1932. Coordenadas UTM 9484543N, 485337E.

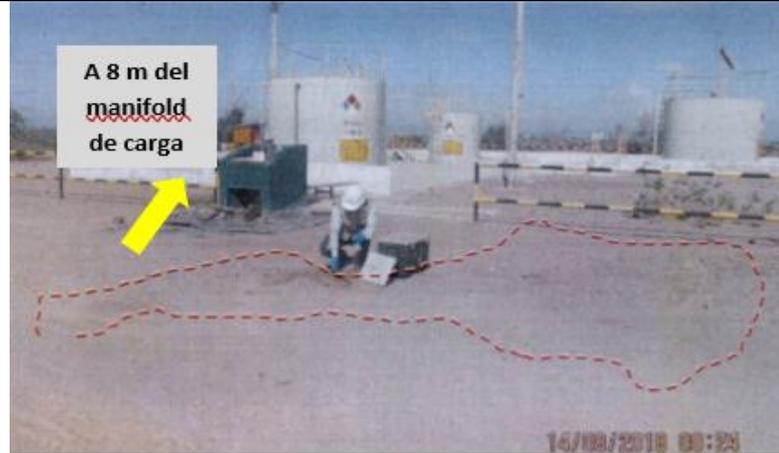
Suelo impregnado con hidrocarburo, a aproximadamente 8 metros en dirección noreste del manifold de carga de crudo, en la batería Boca la Brea. Coordenadas UTM (WGS84): 17M: 9484481N, 485365E.

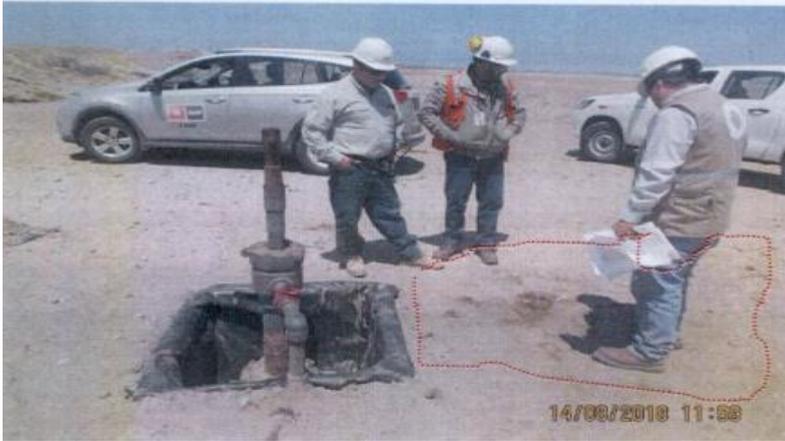
<p>Suelo impregnado con hidrocarburo, ubicado en el área circundante al Pozo 4636 Swab, con un área extendida de 2 metros cuadrados aproximadamente. Coordenadas UTM 9462513N, 485283E. Fuente: página 13 y fotografía N° 8 del Informe de Supervisión (Fotografía del Pozo 4636 Swab). Elaboración: Dirección de Fiscalización y Aplicación de Incentivos del OEFA.</p> <p>De lo visualizado, se advierte que la presencia de hidrocarburos en el área circundante al Pozo 4636 Swab, dado que dicho punto se encuentra a una distancia menor a 2 m del referido Pozo; considerando que se ha identificado al componente como fuente ambiental, en el cual se realiza actividades de swabeo, por lo que, se desprende que la causa de la presencia de hidrocarburos en el suelo se encuentra asociado al inadecuado procedimiento en la ejecución de la maniobra de Swabeo y/o accesorios en mal estado del Pozo Swab 4636.</p> <p>Sobre lo expuesto, cabe señalar que la extracción de los hidrocarburos aplicando la técnica de swabeo genera el desfogeo eventual de petróleo y gas alrededor del pozo, afectando al componente suelo. Dicho impacto es recurrente debido a la continua intervención de los</p>

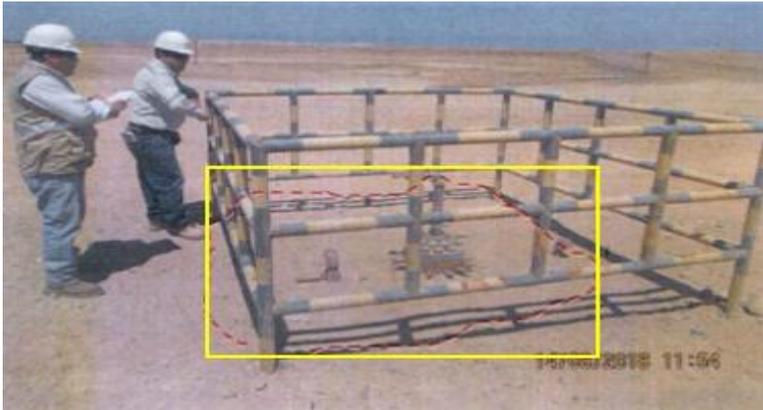
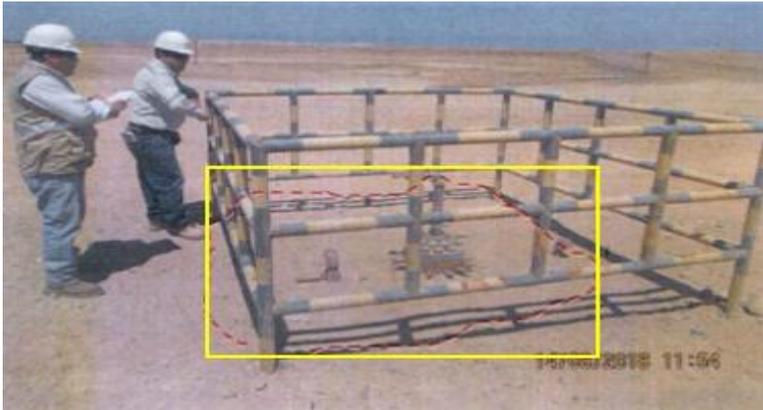
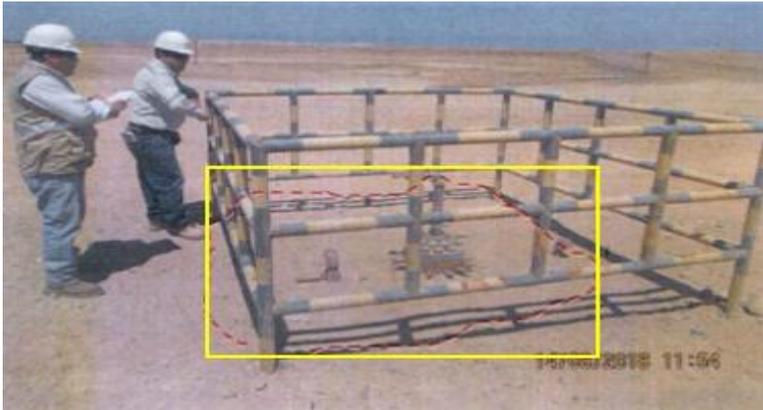
<table><tr> <th colspan="5" style="text-align: center;">Acta de Supervisión</th> </tr><tr> <td colspan="5" style="text-align: center;">Suelo impregnado con hidrocarburo, ubicado en el área circundante al Pozo 4637 Swab. Coordenadas UTM 9462255N, 484602E. Con un área afectada de 2 m².</td> </tr></table>

Suelo impregnado con hidrocarburo, ubicado en el área circundante al Pozo 4637 Swab. Coordenadas UTM 9462255N, 484602E. Con un área afectada de 2 m ² .				
Acta de Supervisión																																																																									
(...)																																																																									
"b) Información del cumplimiento o incumplimiento																																																																									
<i>Se ha detectado suelo impregnado con hidrocarburos alrededor de la cantina de los Pozos Swab, producidos por el proceso de recuperación de crudo con el camión Cisterna de Vacío de estos pozos"</i>																																																																									
Fuente: folio 58 del Expediente N°0202-2018-DSEM-CHID																																																																									
Fotografía N° 9 del Informe de Supervisión																																																																									
Cuadro N° 01: Áreas impregnadas con hidrocarburos en el Lote III																																																																									
N°	Descripción	Área (m ²)	Coordenadas UTM (WGS84)																																																																						
			Este	Norte																																																																					
(...)																																																																									
AIH-9	<i>Se ha encontrado suelo afectado con hidrocarburo, ubicado en el área circundante al Pozo 4637 SWAB. En las coordenadas 9462255N, 484602E. Con un área afectada de 2 m² aproximadamente. La probable causa del suelo afectado con hidrocarburos es la maniobra de SWABEO que consiste en la recuperación de crudo del pozo con un camión cisterna por la falta de un procedimiento adecuado y accesorios en mal estado.</i>	2 m ²	484602	9462255																																																																					
(...)																																																																									
Fotografía N° 9 del Informe de Supervisión

Suelo impregnado con hidrocarburo, ubicado en el área circundante al Pozo 4637 Swab. Coordenadas UTM 9462255N, 484602E. Con un área afectada de 2 m ² .

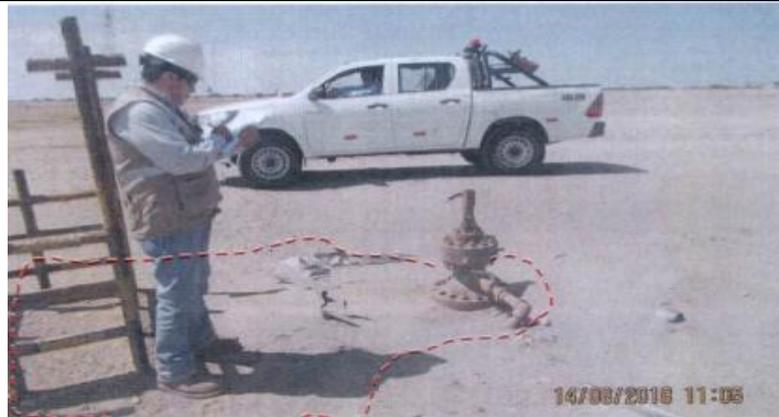
Suelo impregnado con hidrocarburo, ubicado en el área circundante al Pozo 8006 Swab. Coordenadas UTM 9460586N, 483920E. Con un área afectada de 2 m².

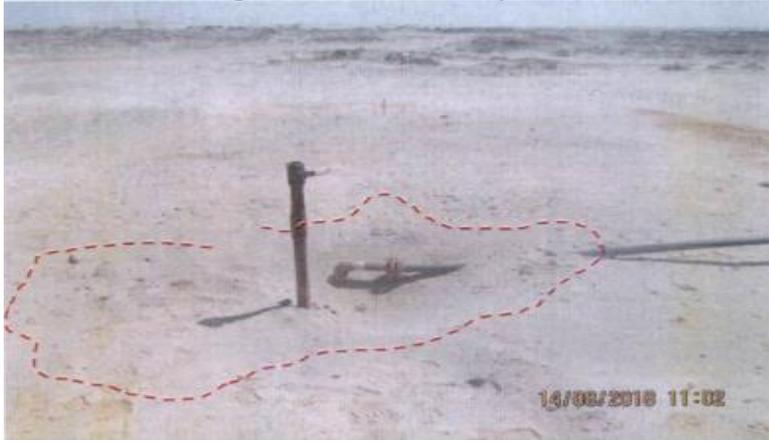
<p>Suelo impregnado con hidrocarburo, ubicado en el área circundante al Pozo 8015 Swab. Coordenadas UTM 9460170N, 483823E. Con un área afectada de 2 m².</p> <p>Fuente: Fotografía N° 11 del Informe de Supervisión (Fotografía del Pozo 8015 Swab).</p> <p>Elaboración: Dirección de Fiscalización y Aplicación de Incentivos del OEFA.</p> <p>De lo visualizado, se advierte que la presencia de hidrocarburos en el área circundante al Pozo 8015 Swab, dado que dicho punto se encuentra a una distancia menor a 2 m del referido Pozo; considerando que se ha identificado al componente como fuente ambiental, en el cual se realiza actividades de swabeo, por lo que, se desprende que la causa de la presencia de hidrocarburos en el suelo se encuentra relacionado al inadecuado procedimiento en la ejecución de la maniobra de Swabeo y/o accesorios en mal estado del Pozo Swab 8015.</p> <p>Sobre lo expuesto cabe señalar que la extracción de los hidrocarburos aplicando la técnica de swabeo genera el desfogeo eventual de petróleo y gas alrededor del pozo, afectando al componente suelo. Dicho impacto es recurrente debido a la continua intervención de los pozos⁴⁷. Razón por la cual se recomienda siempre utilizar geomembrana que cubra toda el área de trabajo y se encuentra en buenas condiciones⁴⁸.</p> <p>Ahora bien, los componentes asociados que pueden generar fallas en el swabeo son⁴⁹:</p> <ul style="list-style-type: none"> - El exceso de torque aplicado a la llave hidráulica al momento de manipular el control de tubing y cople. - Fallas en la válvula del cabezal del pozo. - Que el cabezal de pozo sea distinto al que se requiere para el swabeo. - Rotura de tubo. - Herramientas atascadas. - Daños en el lubricador mecánico. - Desgaste y rotura del cable.

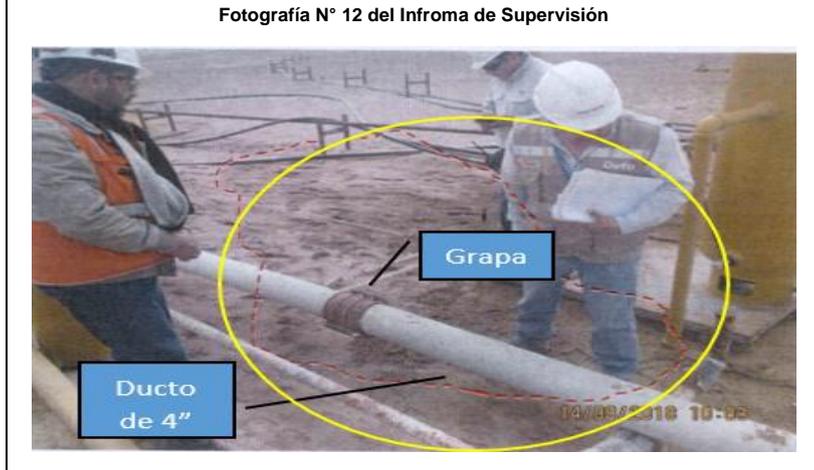
Se observa la Grapa que presenta fuga en la Tubería de 4", cerca al Scrubber de Gas. Coordenadas UTM: 9461005N, 484668E.

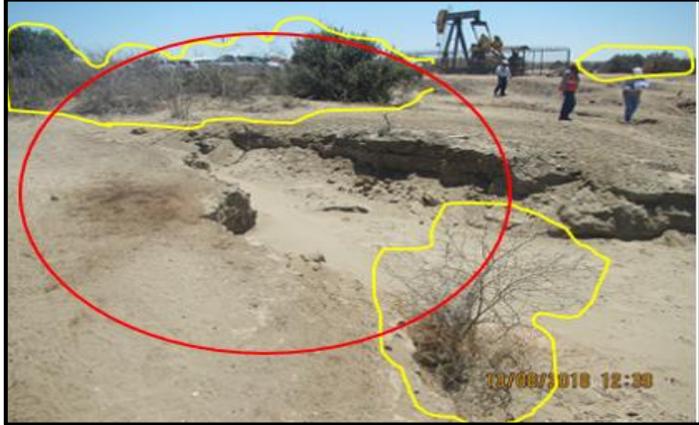
<p align="center">Fuente: Fotografía N° 2 del informe de supervisión</p>
<p>13/08/2018 De la fotografía se observa presencia de flora (ver figura amarilla) alrededor del área de 4 m² con presencia de hidrocarburos (ver figura roja) evidenciada mediante el punto de muestreo 74,6, PZ6388-1 con coordenada E: 486735 y N: 9466350, ubicado a 31 metros aproximadamente del Pozo 6388.</p>

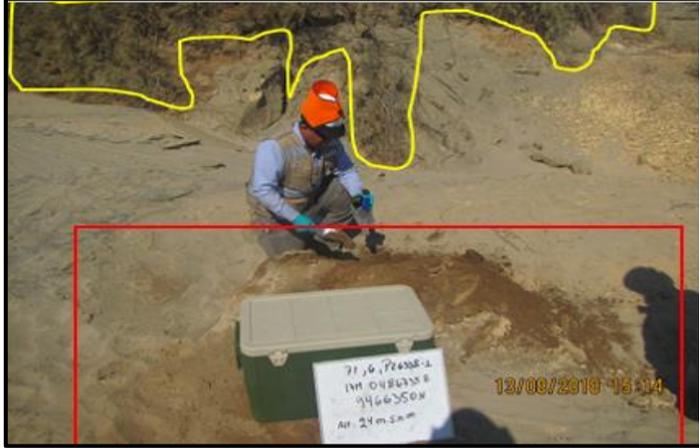
<p align="center">Fuente: Fotografía N° 3 del informe de supervisión</p>
<p>14/08/2018 De la fotografía se observa presencia de flora (ver figura amarilla) alrededor del área de 6 m² con presencia de hidrocarburos (ver figura roja) evidenciado mediante el punto de muestreo 74,6, BATLB-1 con coordenada E: 485337 y N: 9484543, ubicado a 20 metros al noreste del pozo 1932.</p>

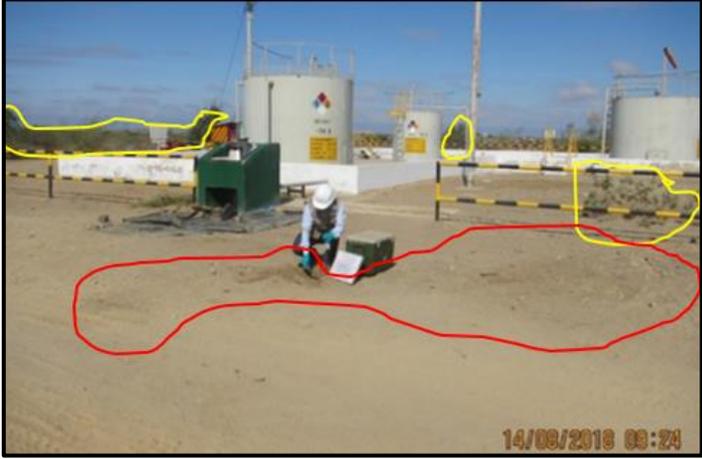
<p>14/08/2018 09:24</p> <p>Fuente: Fotografía N° 7 del informe de supervisión</p>
<p>14/08/2019 De la fotografía se observa presencia de flora (ver figura amarilla) alrededor del área de 2 m² con presencia de hidrocarburos (ver figura roja), ubicado a menos de 2 metros aproximadamente del Pozo 4636 Swab.</p>

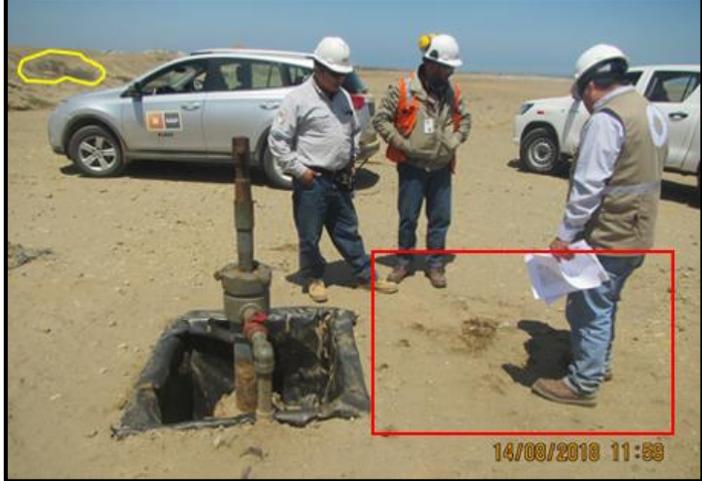
<p>14/08/2018 11:59</p> <p>Fuente: Fotografía N° 8 del informe de supervisión</p>
<p>14/08/2018 De la fotografía se observa presencia de flora (ver figura amarilla) alrededor del área de 2 m² con presencia de hidrocarburos (ver figura roja), ubicado a menos de 2 metros aproximadamente del Pozo 8015 Swab.</p>

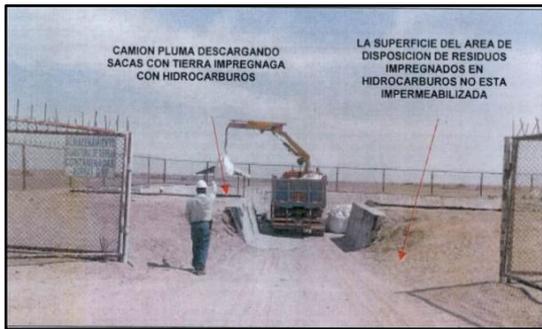
<p>Zona de disposición de suelos impregnados con hidrocarburos:</p> <p>Se observa un camión pluma dejando residuos de suelos impregnados en hidrocarburos en el almacén central, que se encuentra sin la superficie debidamente impermeabilizada (Coordenadas UTM: 9467745N, 484436E).</p>
<p style="text-align: center;">20</p>

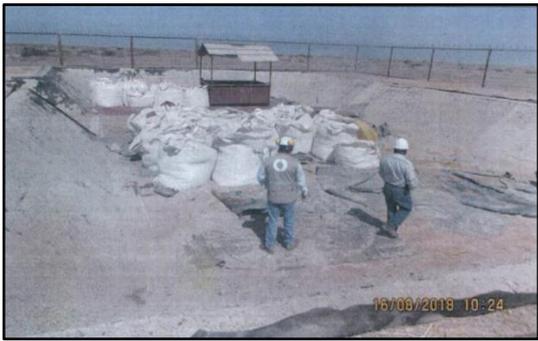
<p>Zona de disposición de suelos impregnados con hidrocarburos:</p> <p>Suelos impregnados en hidrocarburos en el almacén central, que se encuentra sin la superficie debidamente impermeabilizada (Coordenadas UTM: 9467745N, 484436E).</p>

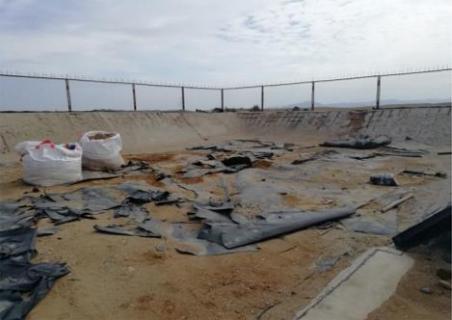
<p>Almacén sin techo</p>

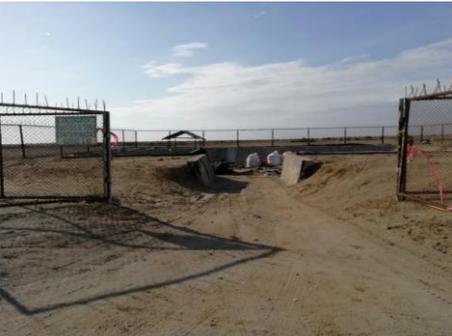
<p>Señalización deteriorada</p>	<p>De los medios probatorios remitidos por el administrado se observa fotografías de antes de la reparación del Almacén Temporal de Suelos con hidrocarburos, donde el suelo natural estaba cubierto de geomembrana deteriorada para evitar el contacto con los suelos con hidrocarburos.</p> <p>Sin embargo, para agosto de 2019 la reparación de la impermeabilización en el Almacén Temporal de Suelos con hidrocarburos ya se habría ejecutado, con concreto.</p>

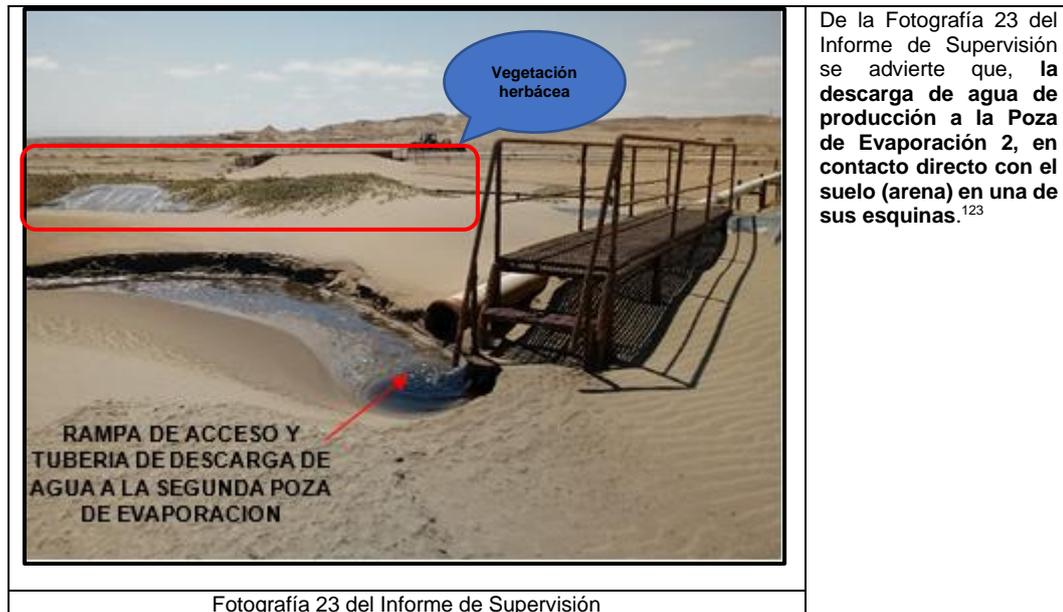
De la Fotografía 23 del Informe de Supervisión se advierte que, la **descarga de agua de producción a la Poza de Evaporación 2, en contacto directo con el suelo (arena) en una de sus esquinas.**¹²³
