Organismo de
Evaluación y
Fiscalización Ambiental

RESOLUCIÓN DIRECTORAL N° 1446-2023-OEFA/DFAI

EXPEDIENTE N° : 0049-2023-OEFA/DFAI/PAS
ADMINISTRADO : MINERA AURÍFERA RETAMAS S.A.¹
UNIDAD FISCALIZABLE : RETAMAS
UBICACIÓN : DISTRITO DE PARCOY, PROVINCIA DE PATAZ Y
DEPARTAMENTO DE LA LIBERTAD
SECTOR : MINERÍA
MATERIAS : RESPONSABILIDAD ADMINISTRATIVA
MULTA

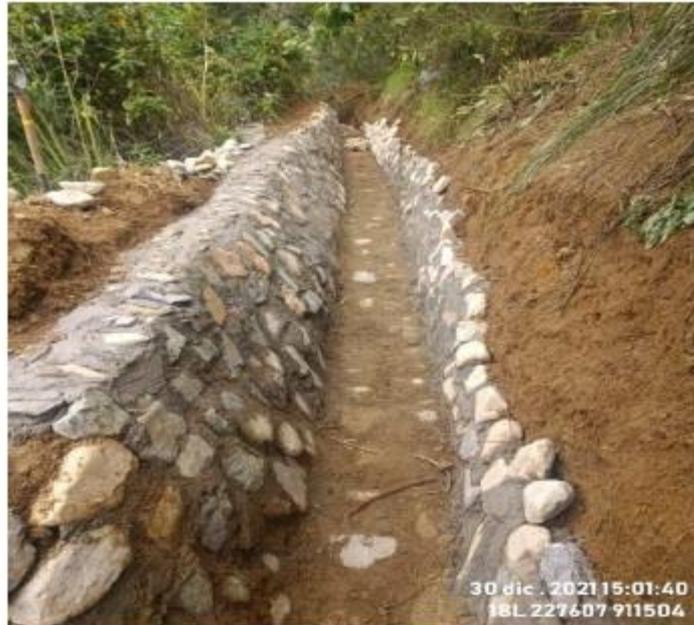
Figura N°17: Canal de Coronación sobre mampostería de piedra del Relleno Sanitario R2.

De la misma forma ocurrió daños al componente "Relleno Sanitario" de R2, donde se pudo evidenciar el retroceso del canal de coronación de mampostería, sustracción de plantas sembradas en el componente, cerco perimétrico generándose el daño a la remediación del componente mencionado.

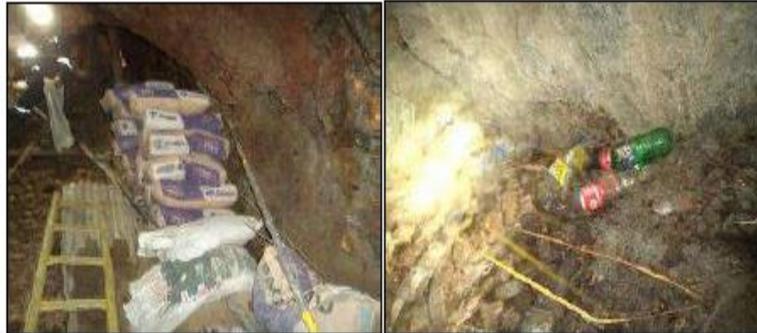
Figura N°22: Vista del afloramiento de agua presente durante la construcción de la bocamina San Francisco.

- (xii) Tal como se evidencia en las imágenes, al momento de preparar la zona San Francisco para la implementación del tapón aprobado y para garantizar su estabilidad física, no se tenía presencia de agua sin embargo se verificó humedad y que incrementaba conforme se ejecutaban las actividades de cierre, hecho que motivó el cambio de tapón a Tipo I-2 para garantizar la estabilidad física del componente y garantizar el control de efluentes que ingresan componente; para este escenario previsto en la etapa constructiva en tal sentido, el tapón tipo I-2 cumple con las condiciones de estabilidad física requeridas para el cierre de esta labor minera.

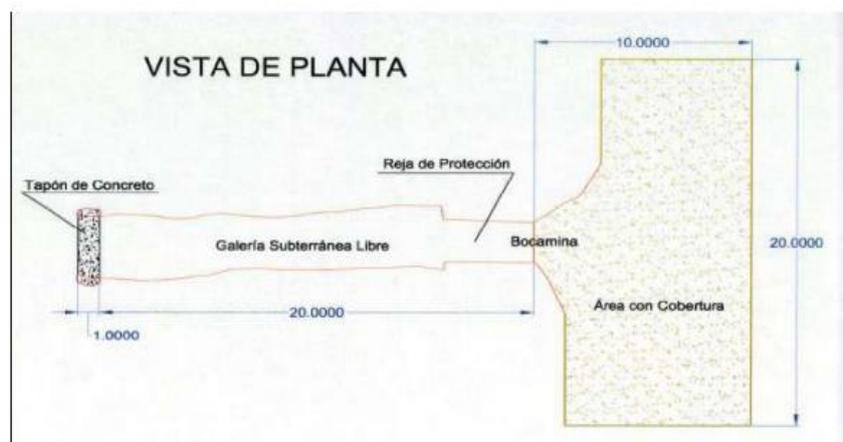
154. Respecto de la Bocamina 3055: El administrado señala que, si ha cumplido con implementar la estabilidad física de la bocamina Nivel 3055, para lo cual presenta una fotografía (figura N°50), sin fecha, de dicha fotografía si es posible advertir que se haya ejecutado el tapón Tipo I. Si bien se advierte una reja de protección, conforme al

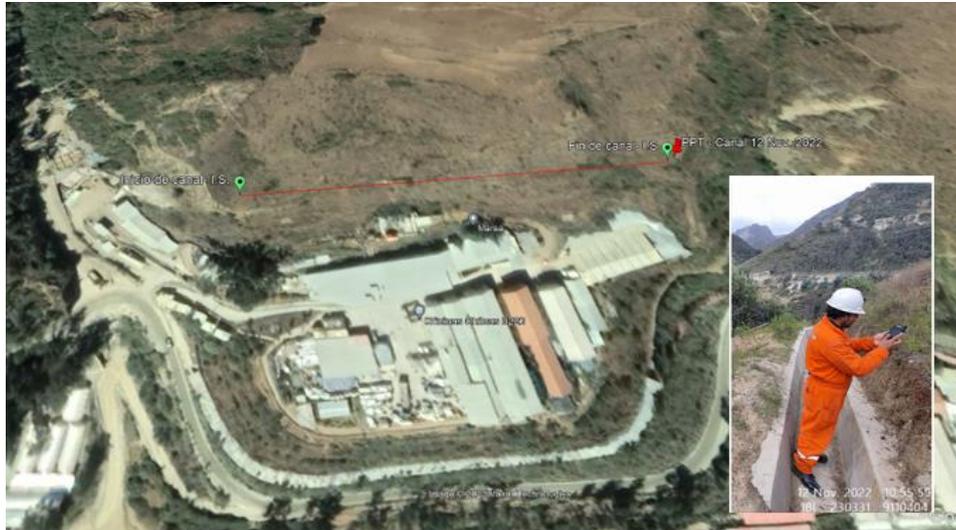
177. Respecto del escrito de descargos N° 3, es de señalar que de la ubicación de las coordenadas geográficas que indica el administrado en el video enviado, se advierte que si se ubica en el tramo que fue verificado durante la supervisión. Sin embargo, si observamos la fotografía del Informe de Supervisión, se advierte que el canal de sección rectangular tiene una estructura de concreto de construcción no reciente toda vez que se observa que el canal ya presenta desgaste a diferencia del canal que presenta el administrado en el video donde se observa un canal de material de concreto más reciente, es decir sin desgaste.

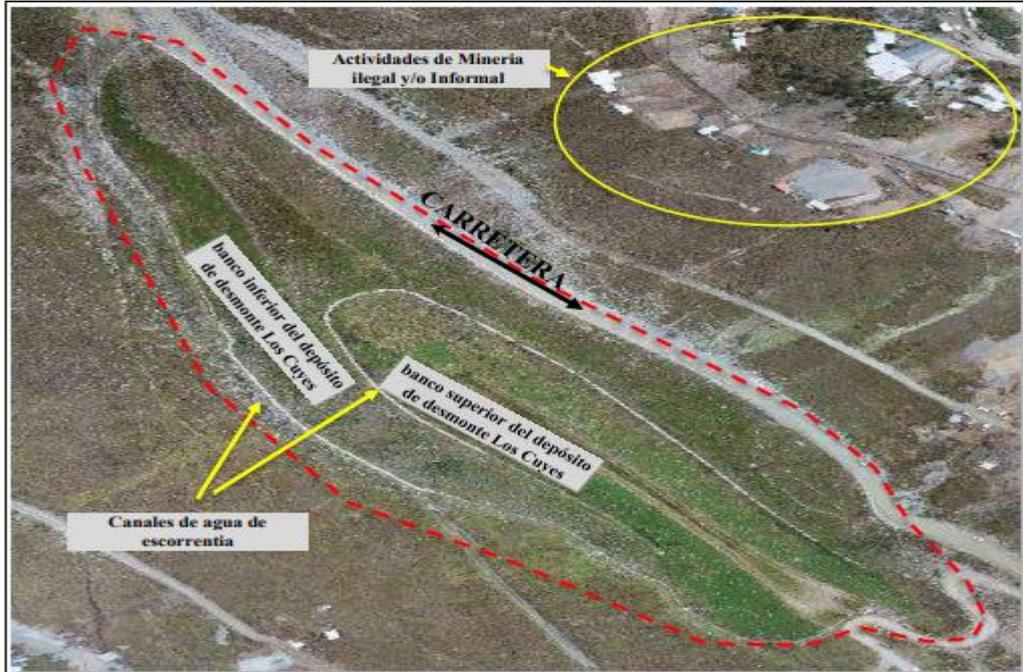
Fotografía N° 63. Vista del área del depósito de desmonte Los Cuyes, ubicado en la coordenada UTM WGS 84 zona 18: 231 107E, 9 107 652N, observándose dos banquetas y presentaba cobertura vegetal, contaba un canal de concreto en todo el perímetro del depósito Los Cuyes; asimismo, en la primera banqueta presentaba un canal de concreto y mampostería de aproximadamente 350 metros de longitud, que captarían el agua de escorrentía

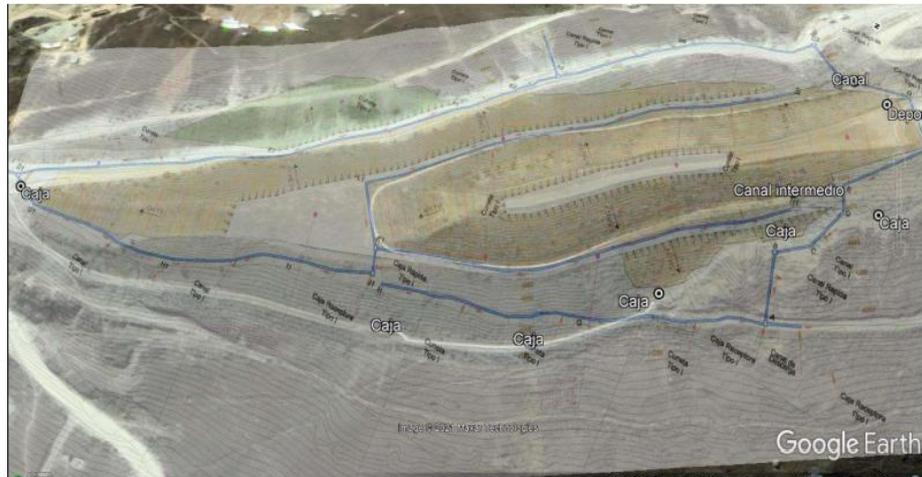
Fuentes: Plano CICA-P_11-MARSA y acta de supervisión

204. Si bien el administrado ha presentado fotografías fechadas y georreferenciadas de las estructuras hidráulicas, así como de las cajas receptoras, estas fueron realizado en parte en el año 2022 y evidenciando mediante fotografías la implementación de los canales el 12 mayo de 2023.

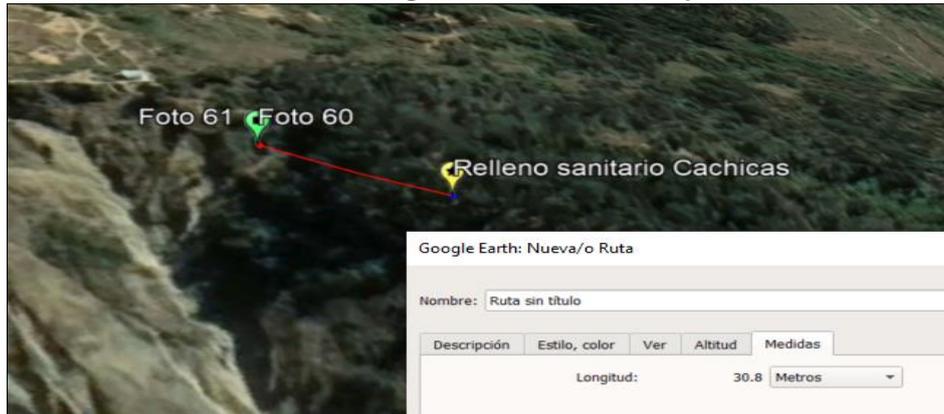
210. El administrado presenta 01 video del canal de mampostería del relleno sanitario, si bien de las coordenadas se advierte la presencia de un canal de mampostería, dicha ubicación se encuentra a 25.9 metros del Relleno sanitario cachicas, por lo que, si bien se observa la implementación de un canal, con solo una coordenada y no es posible advertir si comprende la extensión del canal de coronación del sanitario cachicas. Por lo tanto, se mantiene la responsabilidad.
