Organismo de Evaluación y
Fiscalización Ambiental - OEFA

RESOLUCIÓN DIRECTORAL Nº 01442-2022-OEFA/DFAI

EXPEDIENTE Nº : 0312-2022-OEFA/DFAI/PAS
ADMINISTRADO : PETRÓLEOS DEL PERÚ - PETROPERÚ S.A.¹
UNIDAD FISCALIZABLE : OLEODUCTO NORPERUANO
UBICACIÓN : DISTRITO DE UTCUBAMBA Y PROVINCIA DE BAGUA
DEPARTAMENTO DE AMAZONAS
SECTOR : HIDROCARBUROS LÍQUIDOS
MATERIA : RESPONSABILIDAD ADMINISTRATIVA
COMPROMISO AMBIENTAL
ALMACENAMIENTO DE PRODUCTOS QUIMICOS
ALMACENAMIENTO DE RESIDUOS SOLIDOS
PELIGROSOS
LIMITES MAXIMOS PERMIDOS
PLAN DE ABANDONO PARCIAL
INFORME AMBIENTAL ANUAL
REMISION DE INFORMACION
REGISTRO DE ACTOS ADMINISTRATIVOS
MULTA

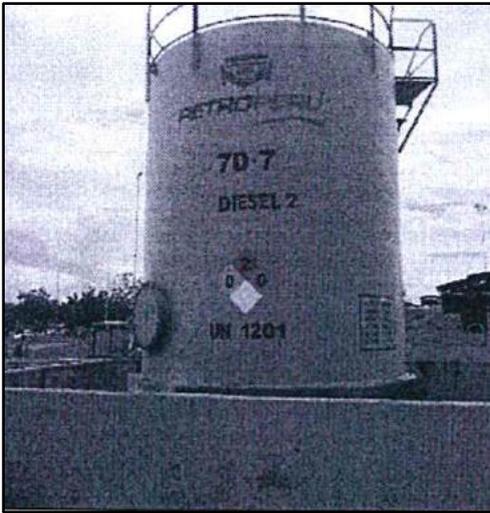
Fotografía N° 18 del Acta de Supervisión: Tanque 7D7

Fotografía N° 19 del Acta de Supervisión: Valvula de 2" que descarga a un cubiculo de concreto

22. Ello, toda vez que -en el Acta de Supervisión²³- se verificó que en el rótulo del Tanque 7D7, su capacidad de almacenamiento es de 14,361.08 gal; y la capacidad del muro de contención del área estanca correspondía a 58.39 m³ (7.84m x 7.84m x 0.95m), es decir, a 15,426.64 gal. Sin embargo, conforme a esta medición, se verificó que el área estanca no cumplía con la capacidad del 110% de la capacidad del tanque, sino más bien solo llegaba al 107% aproximadamente, conforme al cálculo que se detalla a continuación:

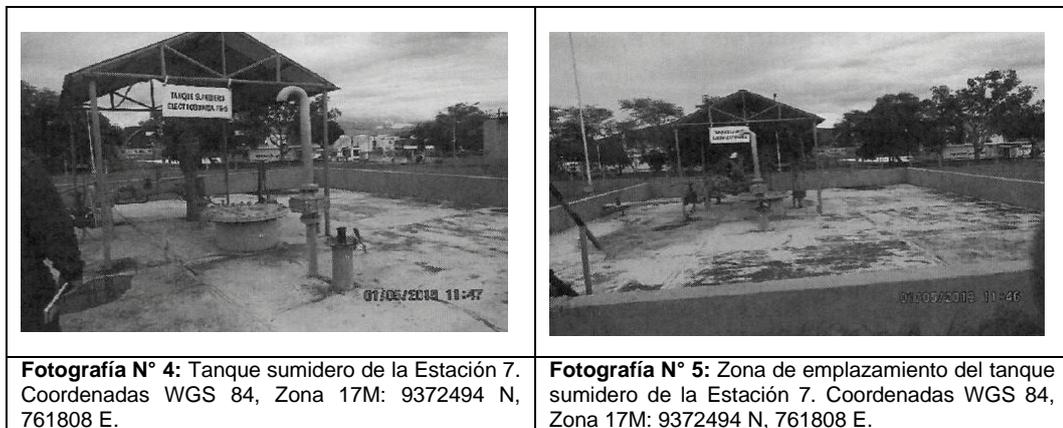
Cuadro N° 6: Fotografías N° 4 y 5 del Informe de Supervisión

48. Durante la Supervisión Regular 2019, la DSEM verificó que el tanque sumidero de la Estación 7 se encontraba enterrado bajo un piso de concreto, tal como se evidencia a través de las fotografías N° 4 y 5 del Informe de Supervisión³⁷, las cuales se muestran a continuación:

Fotografía N° 4: Tanque sumidero de la Estación 7. Coordenadas WGS 84, Zona 17M: 9372494 N, 761808 E.

Fotografía N° 5: Zona de emplazamiento del tanque sumidero de la Estación 7. Coordenadas WGS 84, Zona 17M: 9372494 N, 761808 E.

Impacto	Soluciones
35. Posibles fugas de hidrocarburos debido a fisuras que se puedan producir por corrosión en tanques sumideros enterrados. Estaciones 6, 7, 8 y 9.	Construir recinto de concreto impermeabilizado que permita realizar la inspección y mantenimiento al tanque (...)

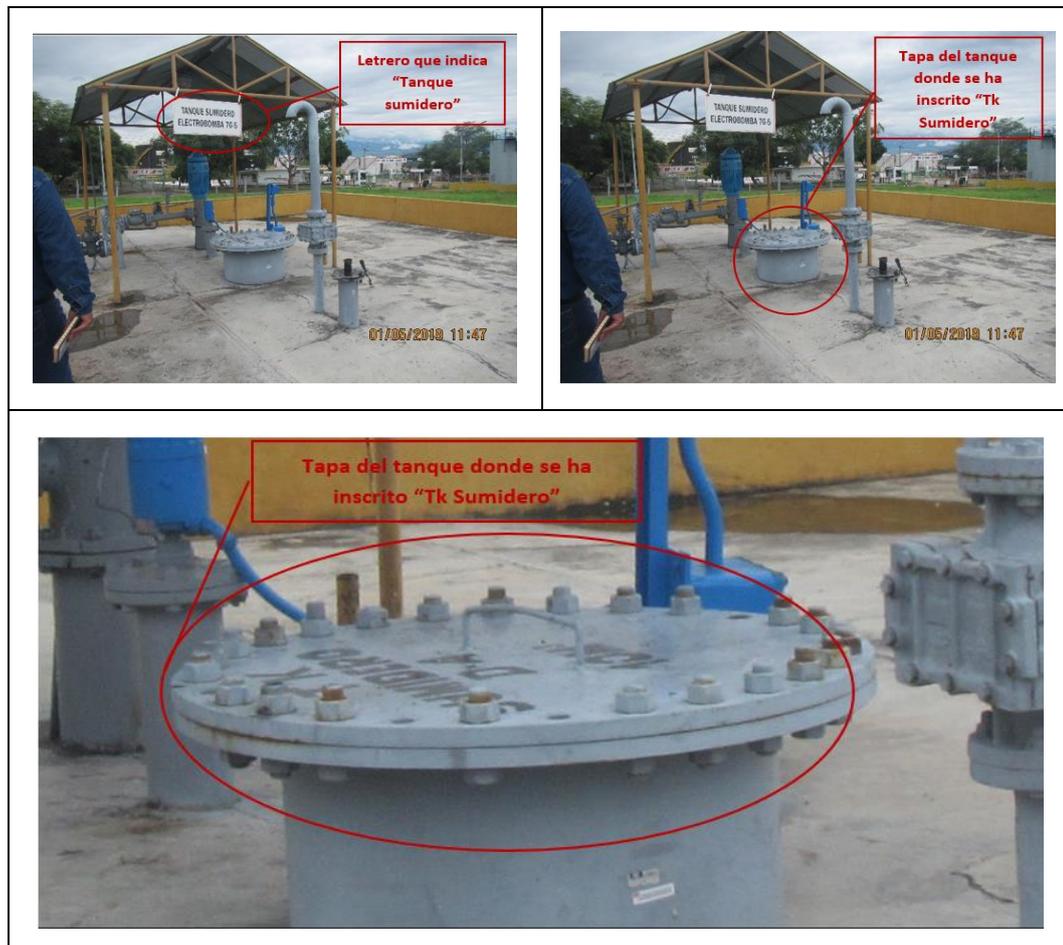
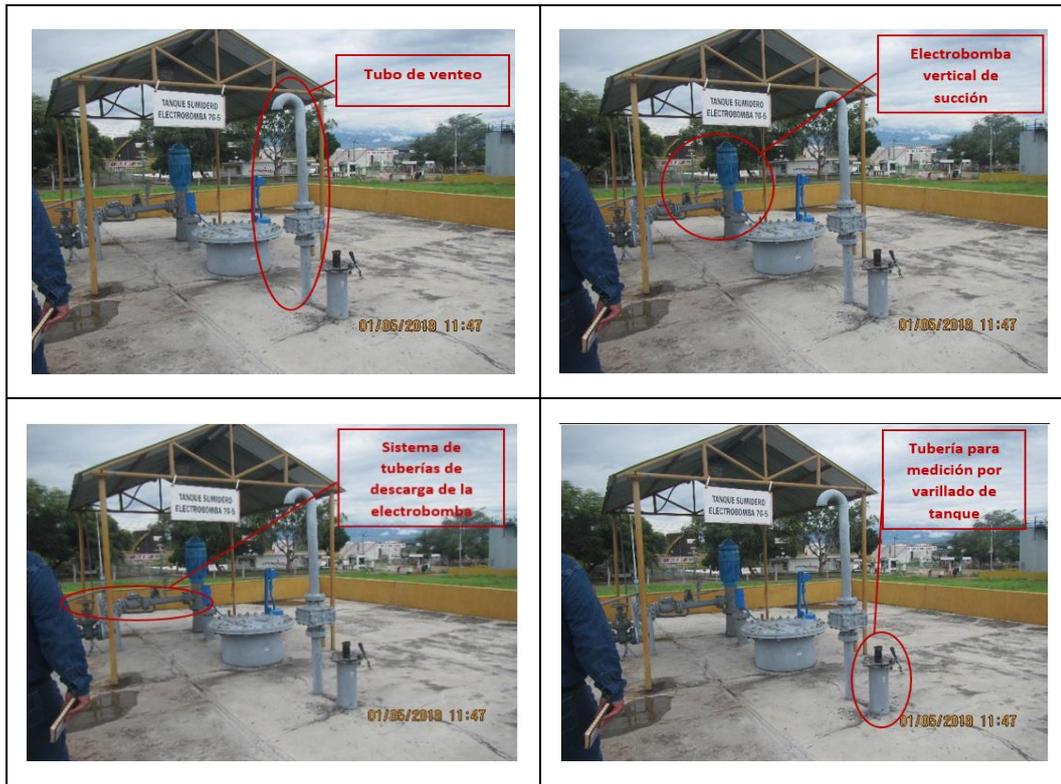
Cuadro N° 7: Fotografías del tanque sumidero de la Estación N° 7 del ONP

54. No obstante, en las fotografías se verifica que no existe ningún otro acceso visible, el cual debería permitir el ingreso al recinto de concreto del compromiso ambiental permitiendo realizar las inspecciones y mantenimiento al exterior de dicho tanque tales como limpieza y renovación de revestimiento o esmalte epóxico, así como a las paredes de concreto (resane de grietas).

55. De acuerdo a lo anteriormente señalado (i) el tanque podría encontrarse sin ningún tipo de aislamiento que evite el contacto con el suelo en caso de derrames de fluidos almacenados; asimismo (ii) el tanque no podría ser inspeccionado ni mantenido en su parte exterior mediante actividades de limpieza y renovación de revestimiento o esmalte epóxico.
56. A este punto, es preciso indicar que, mediante el Acta de Supervisión, la DSEM solicitó al administrado que, en un plazo de diez (10) días hábiles, cumpla con remitir el registro fotográfico fechado y georreferenciado o, en su defecto, planos firmados, que acrediten que el tanque sumidero de la Estación 7 se encuentra en un recinto de concreto, así como las pruebas de hermeticidad que certifiquen que no existen fugas en el tanque sumidero⁴⁴, tal como se cita a continuación:

61. Es importante señalar que la finalidad de contar con un recinto de concreto impermeabilizado para el tanque sumidero de la Estación 7 del Oleoducto Norperuano consiste en crear un sistema para su protección ante posibles derrames, fugas o goteos hacia los componentes ambientales suelo y agua subterránea; generando un daño potencial a la flora y fauna⁴⁷.

62. Asimismo, la característica de que este recinto de concreto permita la inspección y mantenimiento del tanque previene la ocurrencia de derrames por corrosión externa y otras fallas en las paredes exteriores de este.

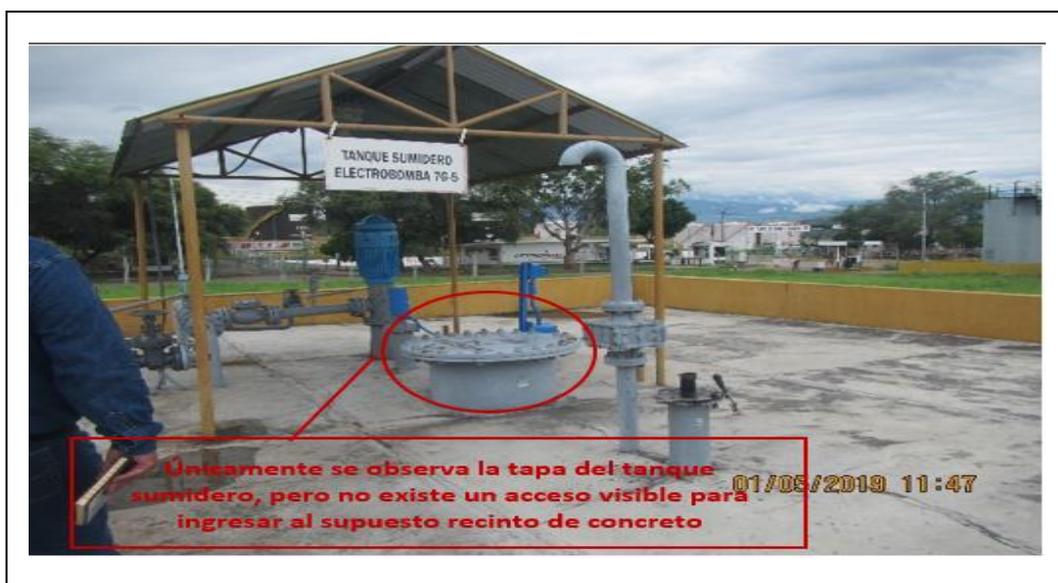
Cuadro N° 8: Fotografía de la tapa del tanque sumidero

68. Ahora bien, tal como se indicó en la Resolución Subdirectoral, de las fotografías del Informe de Supervisión, se verifica que no existe ningún otro acceso visible, el cual debería permitir el ingreso al recinto de concreto del compromiso ambiental permitiendo realizar las inspecciones y mantenimiento al exterior de dicho tanque tales como limpieza y renovación de revestimiento o esmalte epóxico, así como a las paredes de concreto (resane de grietas).

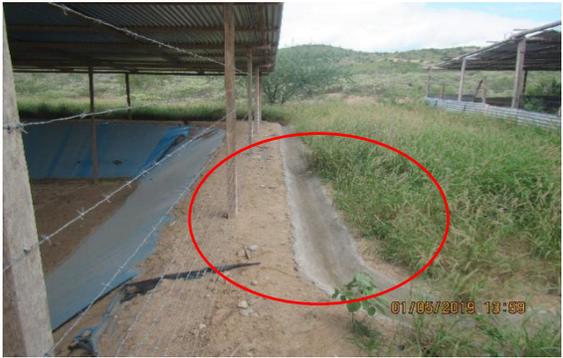
<p>Fotografía N° 12: Canal de recolección de aguas de escorrentía en uno de los lados del Relleno N° 1. Coordenadas WGS84, Zona 17 M: 9371487 N, 759875 E.</p>	<p>Como se aprecia, el relleno sanitario cuenta con un canal de recolección de aguas de escorrentía en uno de sus lados, pero, como se observa en la fotografía N° 13, el otro lado de dicho relleno no cuenta con canal alguno.</p>

92. De acuerdo a lo señalado en el cuadro precedente, las Fotografías N° 9, 11, 12 y 13 del Informe de Supervisión muestran que el relleno sanitario de la Estación 7 presenta: (i) material de impermeabilización deteriorado, (ii) un solo canal para aguas de escorrentía y (iii) carece de sistema de medición de los gases generados en la descomposición de los residuos orgánicos dispuestos en dicho relleno sanitario.
93. Al respecto, durante la Supervisión Regular 2019, como una observación en el Acta de Supervisión, el administrado indicó que dicho relleno sanitario no está en funcionamiento y que los residuos generados producto de sus actividades son dispuestos por la Municipalidad de Bagua (Autorizado por DIGESA mediante Resolución Directoral N° 366-2015-DSB/DIGESA/SA) desde noviembre de 2017, como se muestra a continuación:

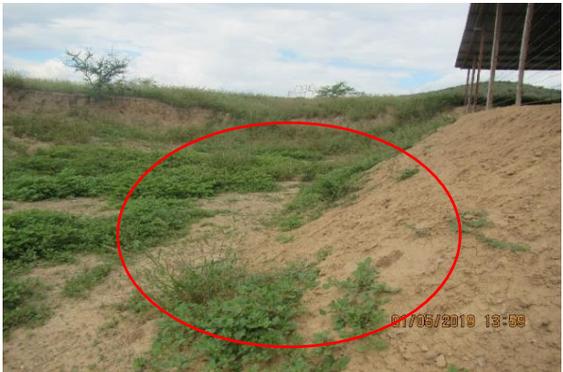
<p>Fotografía N° 13: Uno de los lados del Relleno N° 1 sin canal de recolección de aguas de escorrentía. Coordenadas WGS84, Zona 17 M: 9371487 N, 759875 E.</p>	<p>La fotografía muestra que uno de los lados del relleno sanitario no cuenta con un canal de recolección de aguas de escorrentía para drenar y evitar la acumulación del agua a de lluvia.</p>

95. En ese sentido, la DSEM concluye que el administrado no cuenta con un relleno sanitario que cumpla con las especificaciones mínimas establecidas en la normativa; toda vez que se verificó que: **i) su material de impermeabilización de base y taludes se encontraba deteriorada, ii) poseía canal para aguas de escorrentía solo en dos (2) de sus lados, iii) no tiene implementado un sistema de monitoreo de gases.**

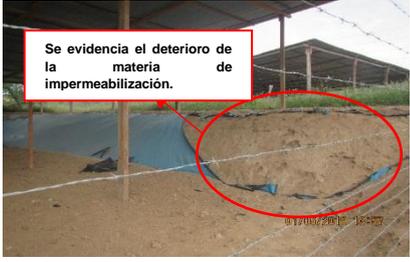
Medio probatorio	Análisis
	<p>Como se observa en esta fotografía, que captura el interior del relleno sanitario, el material de impermeabilización de la base y los taludes se <u>encuentran deteriorados</u>.</p>
<p>Fotografía N° 9: Vista del interior del Relleno N° 1. Coordenadas WGS84, Zona 17M, 9371487 N, 759875 E.</p>	
	<p>En la imagen se muestra la chimenea ubicada dentro del relleno sanitario; sin embargo, el administrado no ha implementado un sistema que permita realizar el monitoreo de los gases producidos durante la descomposición de los residuos orgánicos dispuestos en esta área.</p>
<p>Fotografía N° 11: Vista de la chimenea al interior del Relleno N° 1. Coordenadas WGS84, Zona 17 M: 9371487 N, 759875 E.</p>

<p>Fotografía N° 9: Vista del interior del Relleno N° 1. Coordenadas WGS84, Zona 17M, 9371487 N, 759875 E.</p>

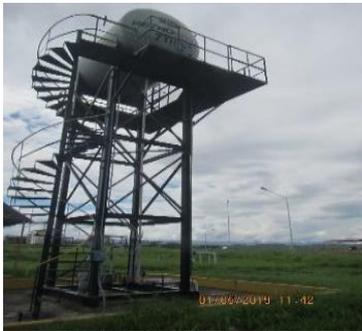
Coordenadas WGS84, Zona M: 9372535 N, 761872 E.		
	El área estanca donde se encuentra ubicado el Tanque 7D8 posee un piso de concreto.			
Área estanca del Tanque Diésel 7H7

111. Sobre la base de los hallazgos que se muestran en las fotografías del cuadro precedente, se observa que la base del área estanca del Tanque 7D8 se encuentra deteriorada, por lo que, no tiene la capacidad de contención del Diésel B5, en caso de derrames.

113. En atención a los hechos descritos, a través del Acta de Supervisión, la DSEM requirió al administrado la presentación de información que acredite la reparación de los pisos deteriorados en las áreas estancas del Tanque 7D8 y del Tanque 7H7, a fin de subsanar o desvirtuar el presente hallazgo detectado⁶⁸.

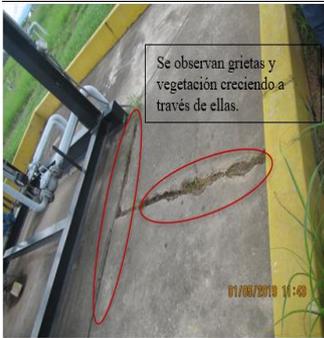
9372535	761832
	Fotografía N° 21: Tanque 7H7 de diésel B5. Coordenadas WGS84, Zona 17 M: 9372535 N, 761832 E.	Fotografía N° 22: Área estanca del tanque 7H7 con piso deteriorado. Coordenadas WGS84, Zona 17 M: 9372535 N, 761832 E.		
	El área estanca donde se encuentra ubicado el Tanque Diésel 7H7 se encuentra ubicado en un área que cuenta con piso de concreto.

112. Asimismo, el área estanca del Tanque 7H7 presenta un piso deteriorado, con grietas y vegetación creciendo a través de estas, lo cual evidencia que el área estanca no tiene la capacidad de evitar que el Diésel B5 impacte en el suelo, en caso de que se produzca un derrame.

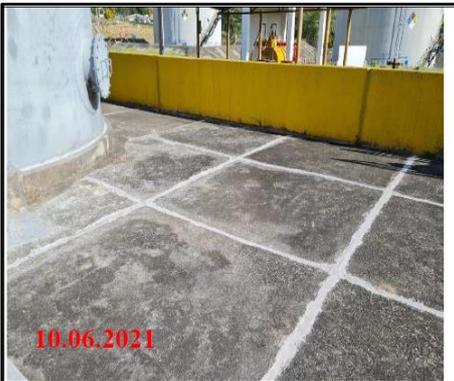
<p>AÑO 2021: Área Estanca del tanque de Diesel 7D8 con piso de concreto resanado</p>

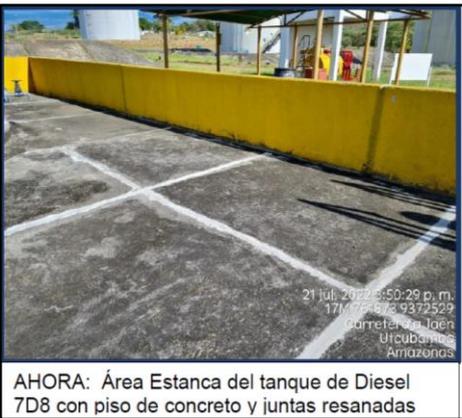
<p>AHORA: Área Estanca del tanque de Diesel 7D8 con piso de concreto y juntas resanadas</p>	<p>En las fotografías del 21 de julio de 2022 con coordenadas UTM 17M 761873 93722529 se evidencia que corresponden al Tanque 7D8 ubicado en las coordenadas UTM WGS84 17M: 761872E, 9372535N⁷⁴.</p> <p>Las fotografías remitidas por el administrado permiten acreditar que se trata del mismo lugar (coordenadas WGS84 17M: 761873E, 9372529N), así como también se observa la reparación del área estanca del tanque 7D8.</p> <p>El área estanca correspondiente al tanque de Diesel 7D8, se encuentra con el piso de concreto resanado en comparación con la fotografía del 1 de mayo de 2019.</p> <p>Al respecto se evidencia que la conducta se acredita al 10 de junio de 2019, es decir antes del inicio del presente PAS, por lo</p>

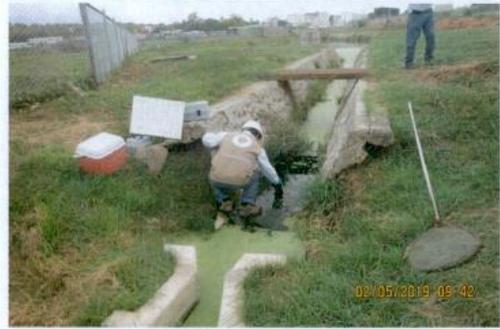
<p>Fotografía N° 01. Muestreo de Efluente Doméstico (148,1b,E7-ZI), Ubicado en la descarga final de la laguna de oxidación, en la zona industrial. Coordenadas UTM WGS84 Zona 17M: 9372533N, 761319E.</p>

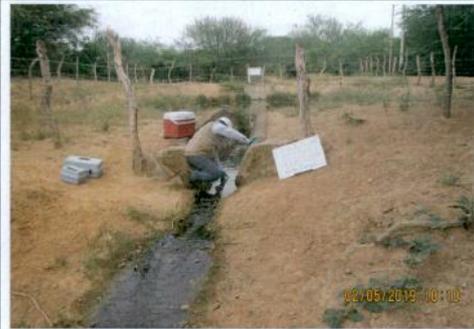
<p>Fotografía N° 02. Muestreo de Efluente Doméstico (148,1b,E7-ZH), Ubicado en la descarga final del efluente de la laguna de oxidación, en la zona hospital. Coordenadas UTM WGS84 Zona 17M: 9372413N, 762185E.</p>
<p>Fotografía del punto de muestreo 148,1b, E7-ZI (Zona Industrial)</p>	<p>Fotografía del punto de muestreo 148,1b, E7-ZH (Zona Hospital)</p>

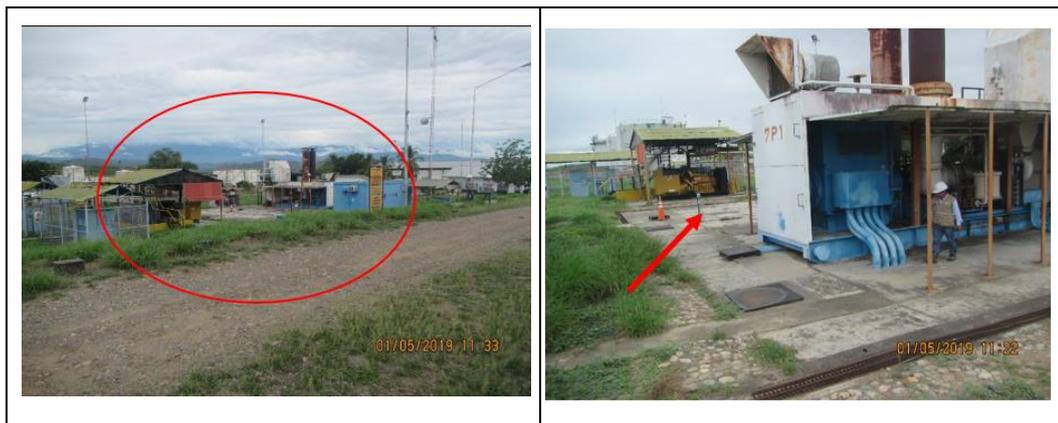
Cuadro N° 46: Turbogenerador 7MG1

234. De conformidad con el Informe de Supervisión, la DSEM, en el marco de la Supervisión Regular 2019, detectó que el administrado ubicó el turbogenerador 7MG1 en las instalaciones de turbogeneradores y generadores, presuntamente abandonado como chatarra; tal como se evidencia en las fotografías N° 53 y 54 del Informe de Supervisión, las cuales se muestran a continuación:

235. En atención a dicho hallazgo, la DSEM se requirió a Petroperú, el Informe de abandono u otra documentación remitida a la autoridad competente para su aprobación, en relación a los cambios de instalaciones como abandono parcial del turbogenerador 7MG1 (Denominado erróneamente TMG2, en el ítem de requerimiento de información), en un plazo de diez (10) días hábiles¹¹⁹.
