RESOLUCIÓN DIRECTORAL N° 1439-2022-OEFA/DFAI

EXPEDIENTE N° : 1265-2021-OEFA/DFAI/PAS
ADMINISTRADO : UNNA ENERGÍA S.A.¹ (antes, Graña y Montero Petrolera S.A.)
UNIDAD FISCALIZABLE : LOTE I
UBICACIÓN : DISTRITO DE PARIÑAS, PROVINCIA DE TALARA, DEPARTAMENTO DE PIURA
SECTOR : HIDROCARBUROS LÍQUIDOS
MATERIA : MEDIDAS DE PREVENCIÓN SISTEMAS DE CONTENCIÓN, RECOLECCIÓN Y TRATAMIENTO DE FUGAS Y DERRAMES MANEJO Y ALMACENAMIENTO DE HIDROCARBURO DISPOSICIÓN FINAL DE AGUAS DE PRODUCCIÓN REQUERIMIENTO DE INFORMACIÓN RESPONSABILIDAD ADMINISTRATIVA REGISTRO DE ACTOS ADMINISTRATIVOS MULTA ARCHIVO

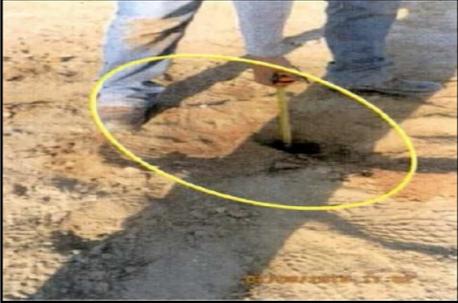
10	Suelo impregnado con HC que se podría haber generado como consecuencia del mantenimiento del pozo 3724. Área afectada se estima en (3.5mx4.5mx0.30m de profundidad). El suelo afectado dista a 27 m del pozo 3724.	471939	9489909	<p>Fotografía N° 11</p>

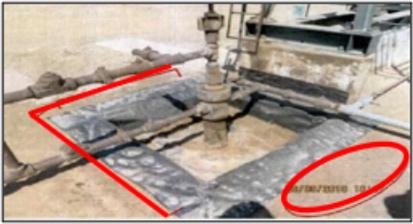
11	Suelo impregnado con HC alrededor de la cantina del Pozo 3974 PUG, como consecuencia de fugas y/o liqueos de las líneas de flujo que se conectan al pozo mencionado. Área afectada se estima en 4m ² .	471906	9489101	<p>Fotografía N° 12</p>

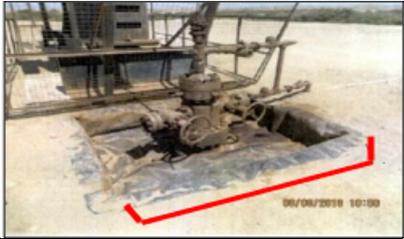
12	Suelo impregnado con HC alrededor de la cantina del Pozo 12235 PUG, como consecuencia de fugas y/o liqueos de las líneas de flujo que se conectan al pozo mencionado. Área afectada se estima en 6m ² .	471581	9488909	<p>Fotografía N° 13</p>

12	Suelo impregnado con HC alrededor de la cantina del Pozo 12235 PUG, como consecuencia de fugas y/o liqueos de las líneas de flujo que se conectan al pozo mencionado. Área afectada se estima en 6m ² .	<ul style="list-style-type: none"> - Inspecciones visuales periódicas, - Prueba de Hermeticidad (hidrostática) de la línea de flujo, - Pintado con anticorrosivo de la Línea de flujo, - Mantenimiento y/o cambio de piezas de la línea de flujo (válvulas, uniones y/o coples, etc.), entre otros.
13	Pozo 3853 swab de la Batería 212, la válvula lateral del cabezal se encuentra abierta generando fuga permanente de gas.	<ul style="list-style-type: none"> - Inspecciones visuales periódicas, - Verificación de la operatividad de la válvula lateral del cabezal del pozo, - Ajustes y/o cambio de la válvula lateral - Ajustes y/o cambio de la empaquetadura de la válvula lateral, entre otros.
14	Pozo 17123 de la Batería 20, parado con unidad de bombeo sin motor. Presenta fuga de gas por el anular de la instalación .	<ul style="list-style-type: none"> - Inspecciones visuales periódicas, - Verificación de la operatividad de la válvula lateral del cabezal del pozo, - Ajustes y/o cambio de la válvula lateral - Ajustes y/o cambio de la empaquetadura de la válvula lateral, entre otros.

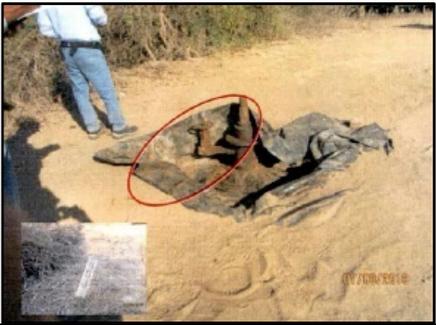
13	Pozo 3853 swab de la Batería 212, la válvula lateral del cabezal se encuentra abierta generando fuga permanente de gas.	470920	9488944	<p>Fotografía N° 14</p>

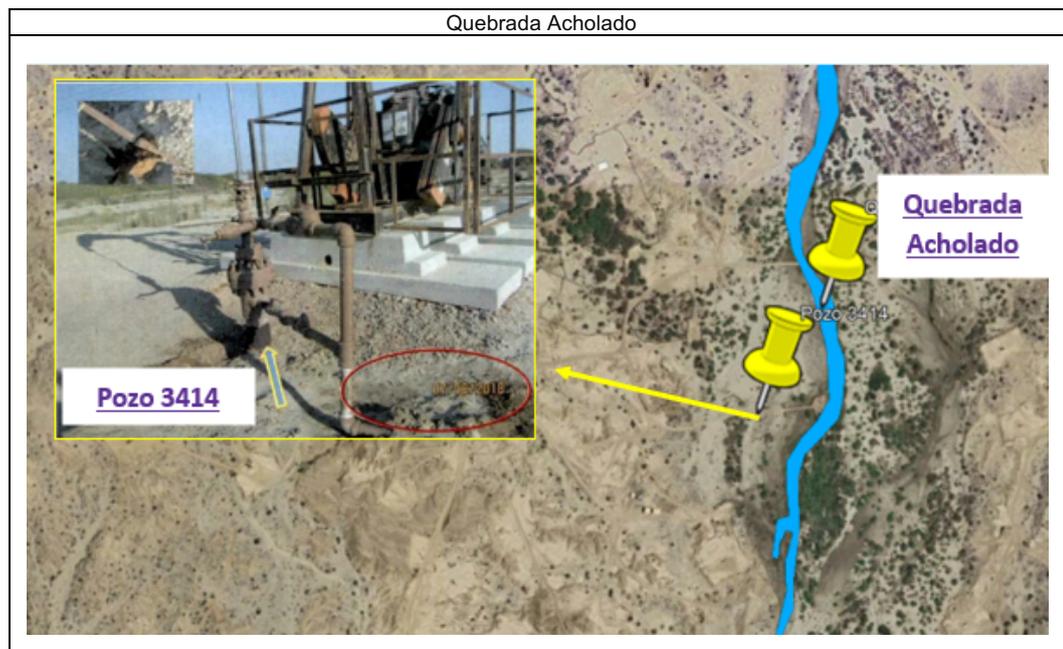
Cuadro N° 8: Fotografía N° 5 del Informe de Supervisión

29. En el presente caso, fotografía N° 5 del Informe de Supervisión menciona que el pozo 3414 se encuentra al costado de la quebrada Acholado, tal como se observa a continuación:

30. Por lo que, se desprende que dicha área corresponde a un área semidesértica; por tanto, los suelos impregnados con hidrocarburos podrían generar un daño potencial a la flora (algarrobo, sapotes, vichayos y otras especies de flora) y fauna (añas, la soña y el pacaso) que habita en el ámbito del Lote I.

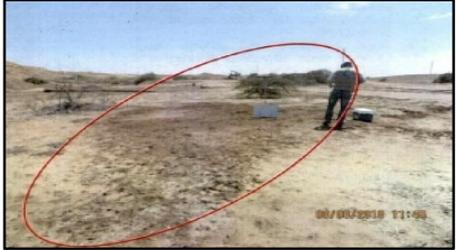
9	Suelos impregnados con HC y residuos peligrosos que se podrían haber generado como consecuencia del mantenimiento del pozo 3908 . El área afectada se ubica en el ámbito de la Plataforma del pozo 3908 Swab,	- Inspecciones visuales periódicas, - Implementación de procedimientos, instructivos y/o protocolo post mantenimiento de los pozos, - Ejecución de procedimientos, instructivos y/o protocolo post mantenimiento de los pozos, entre otros.	Fotografía N° 10

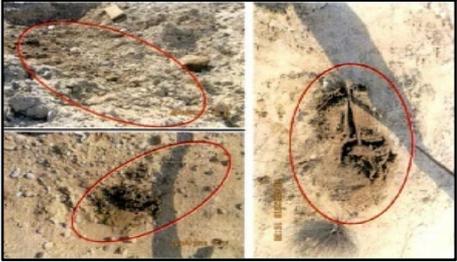
10	Suelo impregnado con HC que se podría haber generado como consecuencia del mantenimiento del pozo 3724 . Área afectada se estima en (3.5mx4.5mx0.30m de profundidad).	- Inspecciones visuales periódicas, - Implementación de procedimientos, instructivos y/o protocolo post mantenimiento de los pozos, - Ejecución de procedimientos, instructivos y/o protocolo post trabajo de mantenimiento de los pozos, entre otros.	Fotografía N° 11

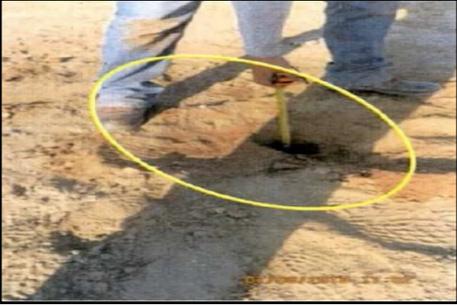
11	Suelo impregnado con HC alrededor de la cantina del Pozo 3974 PUG, como consecuencia de fugas y/o liqueos de las líneas de flujo que se conectan al pozo mencionado . Área afectada se estima en 4m ² .	- Inspecciones visuales periódicas, - Prueba de Hermeticidad (hidrostática) de la línea de flujo, - Pintado con anticorrosivo de la Línea de flujo, - Mantenimiento y/o cambio de piezas de la línea de flujo (válvulas, uniones y/o coples, etc.), entre otros.	Fotografía N° 12

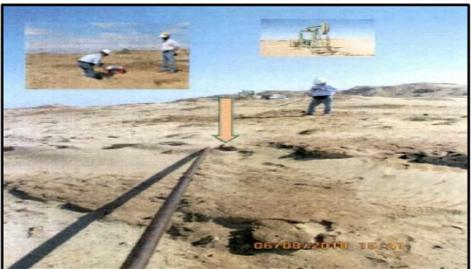
N°	Acta de Supervisión	Registro fotográfico
1	Página 10 del Acta de Supervisión N° 1 <i>Pozo 12256 de la Batería 211, línea de flujo de 2" de diámetro presenta fuga de gas y líquidos impregnando un área de 40 m2. La fuga está ubicada a 30 metros al NE del pozo.</i>	<u>Fotografía N° 1</u>

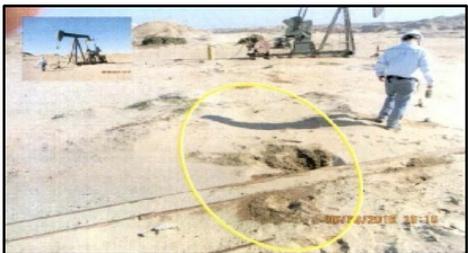
2	<i>Línea de flujo de petróleo de 2 7/8" de diámetro presenta fuga de hidrocarburos por cople de la tubería que ha impregnado un área de 30m2, ubicado a 20 metros al NE del Pozo 776. La Línea es de totales del manifold de campo de la Batería 211.</i>	<u>Fotografía N° 2</u>

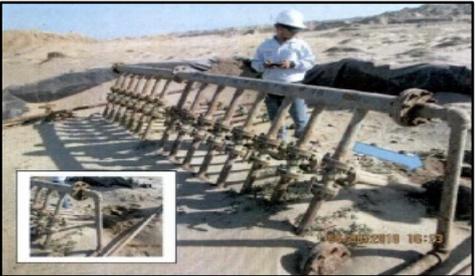
3	<i>Fuga de hidrocarburos en la unión roscada de la válvula check a la tubería de la línea de flujo del Pozo 5029 a la entrada al Manifold de Campo de la Batería 211 impregnando un área de 1m2. El manifold se encuentra en la plataforma del Pozo 776.</i>	<u>Fotografía N° 3</u>

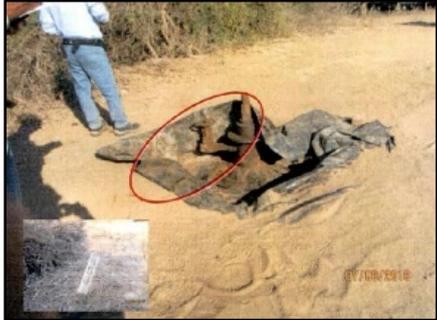
13	Página 10 del Acta de Supervisión N° 1	<i>Pozo 3853 de la Batería 212, la válvula lateral del cabezal se encuentra abierta generando fuga permanente de gas.</i>	<p>Fotografía N° 14</p>

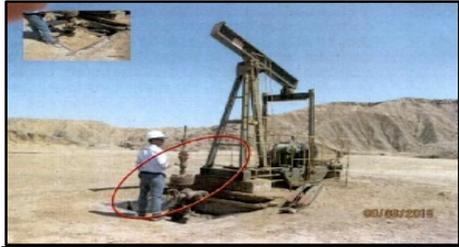
14		<i>Pozo 17123, parado con unidad de bombeo sin motor. Presenta fuga de gas por el anular de la instalación.</i>	<p>Fotografía N° 15</p>

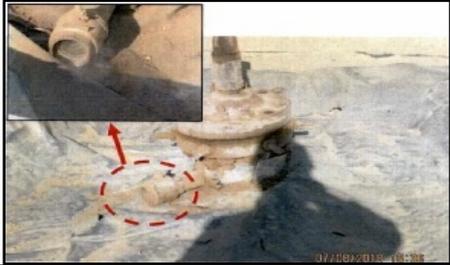
15	Página 14 del Acta de Supervisión N° 2	<i>Pozo 4244 SWAB presenta fuga de gas por tubería anular</i>	<p>Fotografía N° 16</p>

15	Pozo 4244 swab de la Batería 201. Presenta fuga de gas por tubería anular	<ul style="list-style-type: none"> - Inspecciones visuales periódicas, - Instalación de válvula lateral, - Verificación de la operatividad de la válvula lateral del cabezal del pozo, entre otros.
16	Pozo 12274 de la Batería 212, se observa manchas de petróleo al alrededor del sistema de contención del citado pozo y sobre el suelo. El liqueo fue producido por la copa del cabezal del pozo.	<ul style="list-style-type: none"> - Inspecciones visuales periódicas, - Implementación de procedimientos, instructivos y/o protocolo post mantenimiento de los pozos, - Ejecución de procedimientos, instructivos y/o protocolo post trabajo de mantenimiento de los pozos, entre otros.

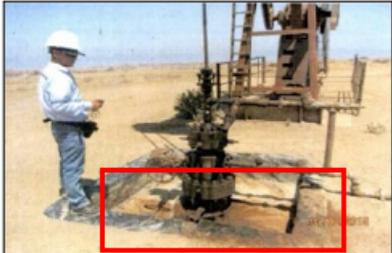
16	Página 5 del Acta de Supervisión N° 1	<i>Pozo 12274, con sistema de producción tipo bombeo mecánico accionado con motor a gas. Cabezal en buen estado, sistema de contención de derrames con mancha de hidrocarburos en su alrededor.</i>	<p>Fotografía N° 43</p>

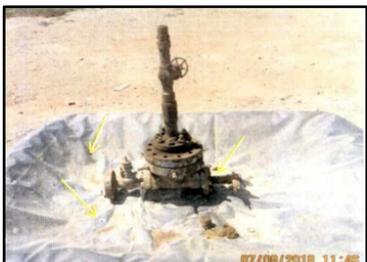
5	<p>Pozo 5989 SWAB. Presenta geomembrana de la cantina deteriorada</p>

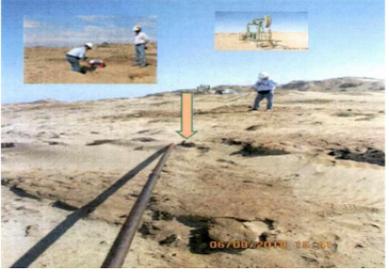
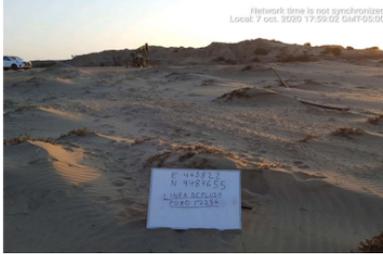
Área afectada	Fotografía capturada durante la Acción de Supervisión Regular 2018	Anexo 2 del Escrito de Descargos N° 1, registro 2022-E01-037498
<p>Pozo 12256 de la Batería 211, línea de flujo de 2" de diámetro presenta fuga de gas y líquidos impregnando un área ubicada a 30 metros al NE del pozo.</p>

<p>Análisis SFEM: al comparar las coordenadas de los registros fotográficos se advierte que se trata de mismo punto (468822E, 9487655N). Al lado derecho se advierte que el administrado realizó la limpieza del área afectada.</p>		
<p>Línea de flujo de petróleo de 2 7/8" de diámetro presenta fuga de hidrocarburos por cople de la tubería, que ha impregnado un área ubicada a 20 metros al NE del Pozo 776. La línea es de totales del manifold de campo de la Batería 211.</p>

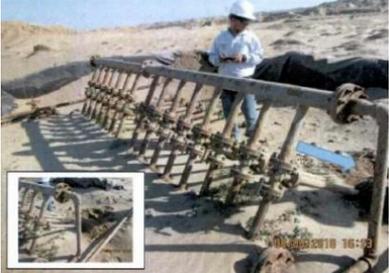
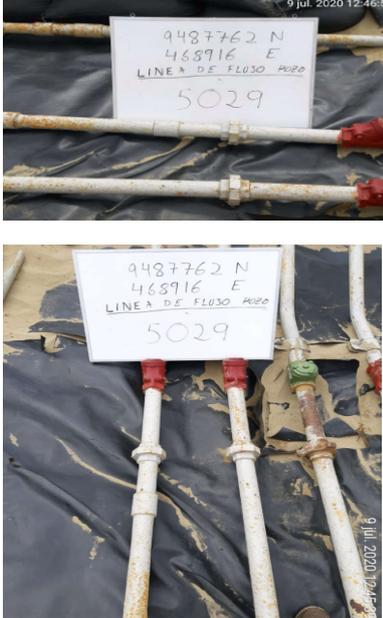
<p>Fuga de hidrocarburos en la unión roscada de la válvula check a la tubería de la línea de flujo del Pozo 5029 a la entrada al Manifold de Campo de la Batería 211 impregnando un área ubicada en la plataforma del Pozo 776.</p>

<p>Análisis SFEM: al comparar las coordenadas de los registros fotográficos se advierte que se trata de mismo punto (468916E, 9487762N). Al lado derecho se advierte que el administrado realizó la limpieza del área afectada, verificación de operatividad de válvula check y reparación de fuga de hidrocarburos.</p>
