RESOLUCIÓN DIRECTORAL N° 1290-2023-OEFA/DFAI

EXPEDIENTE N° : 1180-2022-OEFA/DFAI/PAS
ADMINISTRADO : SAPET DEVELOPMENT PERÚ INC. SUCURSAL PERÚ¹
UNIDAD FISCALIZABLE : LOTE VII/VI
UBICACIÓN : DISTRITOS DE LA BREA, PARIÑAS Y LOBITOS,
 PROVINCIA DE TALARA Y DEPARTAMENTO DE PIURA
SECTOR : HIDROCARBUROS
MATERIAS : RECURSO DE RECONSIDERACIÓN

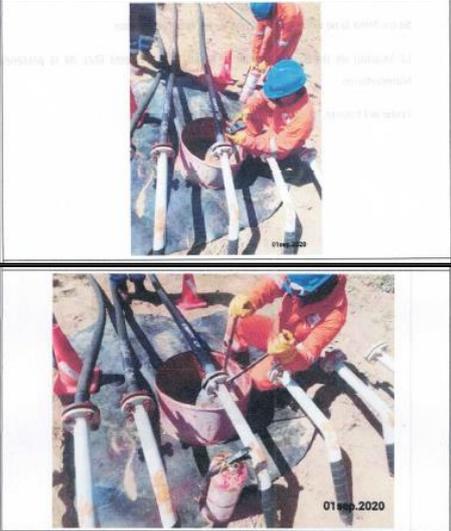
<p style="text-align: center;">AIH3</p>	<p>La causa que podría haber originado la presencia de suelos posiblemente impregnados con hidrocarburos fue la fuga de crudo al momento de realizar el cambio de la tubería metálica por una HDPE.</p>	<p>Anexo 4- Informe de conexión de línea de flujo HDPE del pozo 14899D al manifold de la Batería 503</p>	<p>De los documentos en mención se verifica que el administrado implementó el sistema de recepción y contención durante el mantenimiento, realizado el 1 de setiembre de 2020; asimismo implemento el procedimiento para el mantenimiento de las tuberías y accesorios.</p>
	<p>Medida de prevención</p> <ul style="list-style-type: none"> - Implementar sistemas de recepción y contención de fugas o derrames durante el mantenimiento de tuberías y accesorios. - Implementar procedimientos y/o instructivos para el mantenimiento preventivo de tuberías.

<p>Conexión de línea HDPE del pozo 14899D a la toma metálica del manifold, Fecha 01/09/2020</p>	<p>En ese sentido, el administrado acreditó la adopción de las siguientes medidas de prevención:</p> <ul style="list-style-type: none"> - Implementar sistemas de recepción y contención de fugas o derrames durante el mantenimiento de tuberías y accesorios. - Implementar procedimientos y/o instructivos para el mantenimiento preventivo de tuberías.

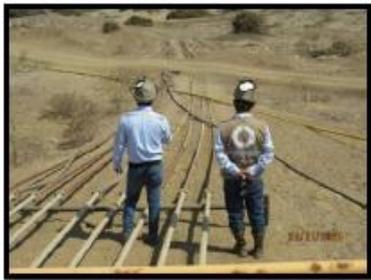
Registro fotográfico de los hechos verificados		Análisis DFAI						
<p align="center">Fotografías N° 09</p> <p>Pozo 12541 Presentó polvo impregnado en los nipples de la tubería con mancha de hidrocarburo en su entorno, cerca al manifold de la Batería 205.</p> <p>El polvo impregnado con hidrocarburos y alrededor de los nipples de la tubería, se habría debido a un desgaste y/o desajuste de los mismos.</p>

<p align="center">Coordenadas UTM, WGS 84, Zona 17M</p> <table border="1"> <tr> <th>Norte</th> <th>Este</th> <th>Altitud</th> </tr> <tr> <td>9485163</td> <td>489698</td> <td></td> </tr> </table>		Norte	Este	Altitud	9485163	489698		<p>De la revisión del registro fotográfico de las líneas de flujo que van hacia las baterías se verificó la presencia de polvo impregnado con hidrocarburos en las zonas de la unión de las tuberías.</p>
Norte	Este	Altitud						
9485163	489698							
<p align="center">Fotografías N° 10</p> <p>Pozo 12426 Presentó polvo impregnado sobre el nipple de la tubería con mancha de hidrocarburo en su entorno, cerca al manifold de la Batería 205.</p> <p>El polvo impregnado con hidrocarburos y alrededor del nipple de la tubería, se habría debido a un desgaste y/o desajuste de los mismos.</p>

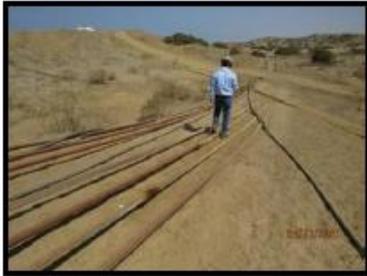
Fotografías N° 11							
<p>Pozo 12468 Presentó material particulado en el niple de la tubería con mancha de hidrocarburo en su entorno, cerca al manifold de la Batería 205.</p> <p>El polvo impregnado con hidrocarburos y alrededor del niple de la tubería, se habría debido a un desgaste y/o desajuste de los mismos.</p>

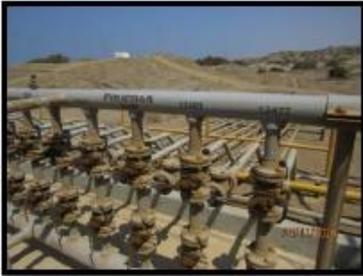
<p>Coordenadas UTM, WGS 84, Zona 17M</p> <table border="1"> <thead> <tr> <th>Norte</th> <th>Este</th> <th>Altitud</th> </tr> </thead> <tbody> <tr> <td>9485163</td> <td>489698</td> <td></td> </tr> </tbody> </table>		Norte	Este	Altitud	9485163	489698	
Norte	Este	Altitud					
9485163	489698						
Fotografías N° 12							
<p>Pozo 12477 Presentó polvo impregnado en el niple de la tubería con mancha de hidrocarburo en su entorno, cerca al manifold de la Batería 205.</p> <p>El polvo impregnado con hidrocarburos alrededor de los niples de la tubería, se habría debido a un desgaste y/o desajuste de los mismos.</p>

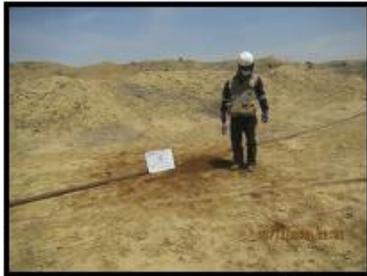
9503807	473104						
Fotografías N° 14							
<p>Pozo J-48 Presentó material particulado en los niples a lo largo de toda la tubería con manchas de hidrocarburo en su entorno, cerca al manifold de la Batería 505.</p> <p>El polvo impregnado con hidrocarburos alrededor de los niples de la tubería, se habría debido a un desgaste y/o desajuste de los mismos.</p>

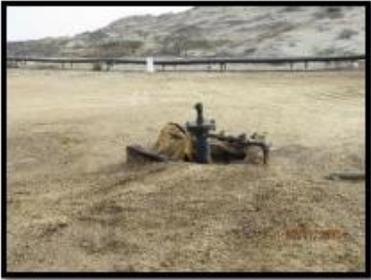
Fotografías N° 15								
<p>Pozo 391 El Pozo 391 se encuentra con la válvula superior abierta y tiene una fuga de gas en el cople de la línea lateral de 2", conforme se dejó registrado en video (ver Anexo N° 2 del presente Informe) La válvula abierta del pozo, así como la fuga de gas en un cople de la línea lateral de 2", se habría debido a una falta de mantenimiento y/o inspección del pozo.</p>

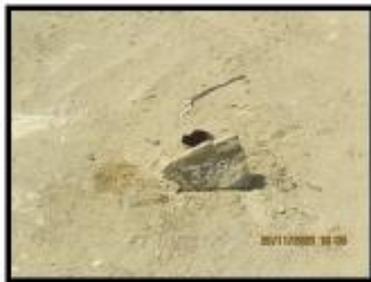
Medios Probatorios recabados por la DSEM		Análisis SFEM									
<p align="center">Pozo T3789 Santos, ATA</p> <p align="center">Fotografías N° 16</p> <div style="display: flex;"> <div style="flex: 1;"> <p>Pozo T3789 Santos, ATA</p> <ul style="list-style-type: none"> - Se evidenció pozo abierto, corrosión en el casing de 5 1/2". - El pozo no cuenta con cabezal de pozo o válvula de cierre que permita su hermeticidad. - Se evidenció la emisión fugitiva de gases en el pozo por el casing. - Se realizó medición de las emisiones de gas, dando como resultado LEL 11 y COVs de 66 ppm. </div> <div style="flex: 1; text-align: center;">

</div> </div> <table border="1" style="width: 100%; margin-top: 10px;"> <tr> <th colspan="3">Coordenadas UTM, WGS 84, Zona 17M</th> </tr> <tr> <th>Norte</th> <th>Este</th> <th>Altitud</th> </tr> <tr> <td align="center">9502554</td> <td align="center">475389</td> <td></td> </tr> </table>		Coordenadas UTM, WGS 84, Zona 17M			Norte	Este	Altitud	9502554	475389		<p>De la revisión de los medios probatorios recabados por la DSEM, se verificó que los pozos no contaban con accesorios, tales como: i) cabezales y ii) válvulas de cierre, así como la pérdida de la hermeticidad, condiciones que producen la emisión de gases generando impactos negativos al aire.</p>

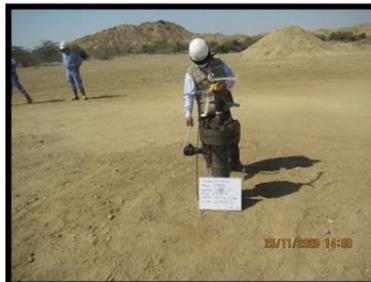
Coordenadas UTM, WGS 84, Zona 17M											
Norte	Este	Altitud									
9502554	475389										
<p align="center">Pozo T3843 Santos, ATA</p> <p align="center">Fotografías N° 17</p> <div style="display: flex;"> <div style="flex: 1;"> <p>Pozo T3843 Santos, ATA</p> <ul style="list-style-type: none"> - Se evidenció la emisión fugitiva de gases en el cabezal de pozo. - Se realizó medición de las emisiones de gas, dando como resultado LEL 11 y COVs de 41 ppm. - La salida lateral del pozo no se encuentra sellada herméticamente. </div> <div style="flex: 1; text-align: center;">

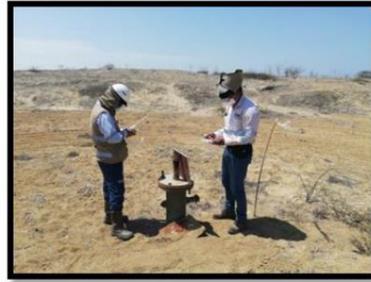
Coordenadas UTM, WGS 84, Zona 17M											
Norte	Este	Altitud									
9502832	475978										
<p align="center">Pozo L-295 Cruz, ATA</p> <p align="center">Fotografías N° 18</p> <div style="display: flex;"> <div style="flex: 1;"> <p>Pozo L-295 Cruz, ATA</p> <ul style="list-style-type: none"> - Se evidenció la emisión fugitiva de gases en el cabezal de pozo. - Se realizó medición de las emisiones de gas, dando como resultado LEL 37 y COVs de 124 ppm. - El tapón lateral no se encontraba herméticamente cerrado. </div> <div style="flex: 1; text-align: center;">

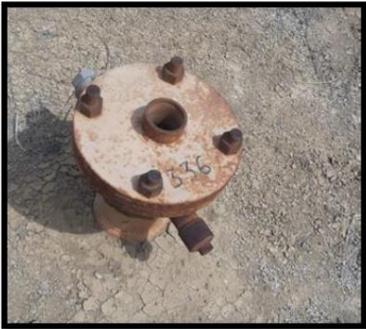
Fotografías N° 19		
<p>Pozo L-336 Lobitos, ATA</p> <ul style="list-style-type: none"> - Se evidenció la emisión fugitiva de gases en el cabezal de pozo. - Se realizó medición de las emisiones de gas, dando como resultado LEL 7 y COVs de 63 ppm. <p>Pozo no cuenta con válvula de cierre superior que permita tener la hermeticidad del pozo. Asimismo, la válvula lateral se encuentra abierta.</p>

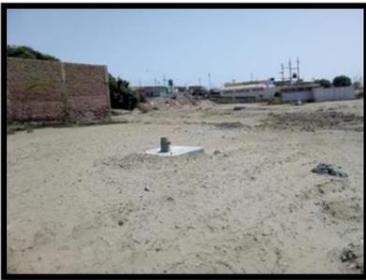
Coordenadas UTM, WGS 84, Zona 17M		
Norte	Este	Altitud
9507833	470267	
Pozo T-1991 Negritos, APA		
Fotografías N° 20		
<p>Pozo T-1991 Negritos, APA</p> <ul style="list-style-type: none"> - Se evidenció la emisión fugitiva de gases en el pozo por el tapón lateral del pozo. - Se realizó medición de las emisiones de gas, dando como resultado LEL 37 y COVs de 17 ppm. - El tapón lateral del pozo no se encuentra sellado herméticamente, se puede percibir fuga de gases.

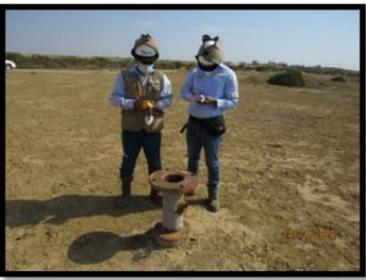
9486044	466142	
Pozo T2499 Verdum Alto, ATA		
Fotografías N° 21		
<p>Pozo T2499 Verdum Alto, ATA</p> <ul style="list-style-type: none"> - Se evidenció pozo abierto, corrosión en el casing de 5 ½”. - El pozo no cuenta con cabezal de pozo o válvula de cierre que permita tener la hermeticidad del pozo. - Se evidenció la emisión fugitiva de gases en el pozo por el casing. - Se realizó medición de las emisiones de gas, dando como resultado LEL 30 y COVs de 101 ppm.
