Organismo de Evaluación y
Fiscalización Ambiental - OEFA

RESOLUCIÓN DIRECTORAL N° 03327-2023-OEFA/DFAI

EXPEDIENTE N° : 1238-2020-OEFA/DFAI/PAS
ADMINISTRADOS : COMPAÑÍA DE MINAS BUENAVENTURA S.A.A.¹
UNIDAD FISCALIZABLE : TAMBOMAYO
UBICACIÓN : DISTRITO DE TAPAY, PROVINCIA DE CAYLLOMA
Y DEPARTAMENTO DE AREQUIPA
SECTOR : MINERÍA
MATERIAS : RESPONSABILIDAD ADMINISTRATIVA
RECONOCIMIENTO DE RESPONSABILIDAD
ARCHIVO
MULTA

II.1 **Hecho imputado N° 1: El administrado no adoptó las medidas de prevención a fin de impedir el desacople de la tubería de 4” de la línea de conducción de relaves, desde el espesador con código 610-HT-001 hacia la planta de filtrado de relaves, lo que originó el derrame de relaves en dirección a la quebrada Ucriamayo**

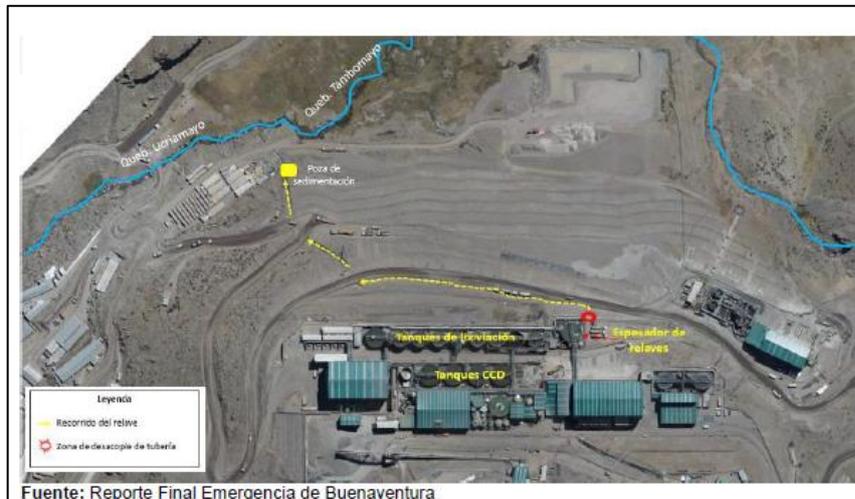
14. Asimismo, en el Informe de Supervisión se indica que la fuga de relaves se produjo dentro del sistema de contingencia y fuera de este sistema, llegando hacia el talud contiguo para seguidamente conducirse a un tramo de 50 a 60 metros aproximadamente, por la cuneta (utilizada para la conducción de agua de escorrentía), ubicada al pie del talud llegando de la caja de ingreso hacia la alcantarilla, y proseguir por un canal cubierto con geomembrana hasta llegar a la poza de sedimentación. Desde dicha poza que tenía un canal cubierto con geomembrana por un tramo, y el otro, se encontraba cubierto con geotextil, el cual conducía las aguas al río Ucriamayo. La descripción de hechos y evidencias graficas se muestran en los numerales 32, 33 y 34 del Informe de Supervisión, fotografías N° 1 al 18 y el recorrido del derrame en la siguiente imagen:

15. Ahora bien, dicho desacople de la manguera trelex de 4”, como se señala en el Reporte Final de Emergencia se debió al desgaste interno del acople de manguera trelex de 4” que conducía relave espesado:

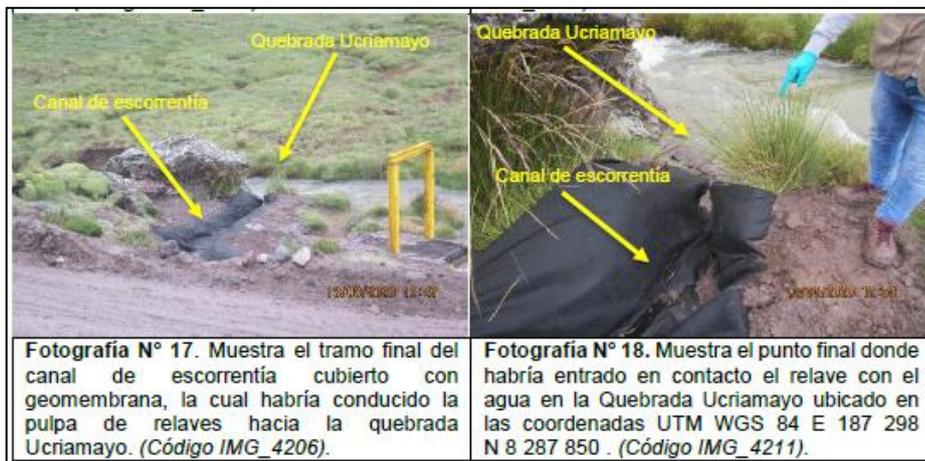
22. Ahora bien, de la revisión de las fotografías 1 al 18 del Informe de Supervisión se presentan los medios visuales respecto a la emergencia suscitada, a partir de los cuales, específicamente en las fotografías 17 y 18, se puede evidenciar que el derrame de relave alcanzó la quebrada Ucriamayo, con lo cual se confirmaría que la flora y fauna de dicho componente pudo verse afectado, conforme se muestra a continuación:

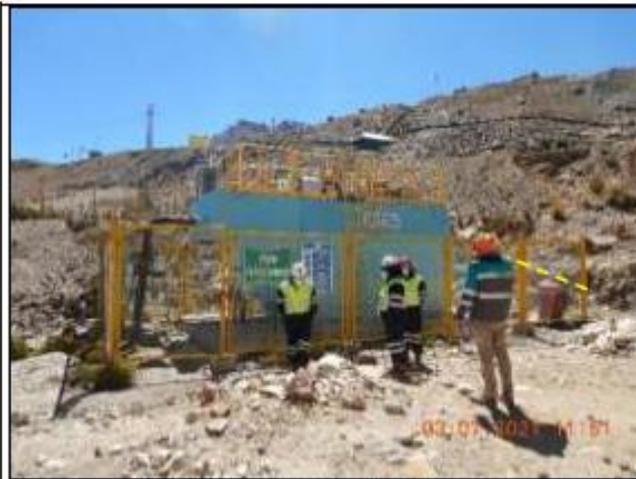
Fotografía N° 1: PTARD Plataformado el cual se encuentra ubicado en la zona Planta⁴¹.

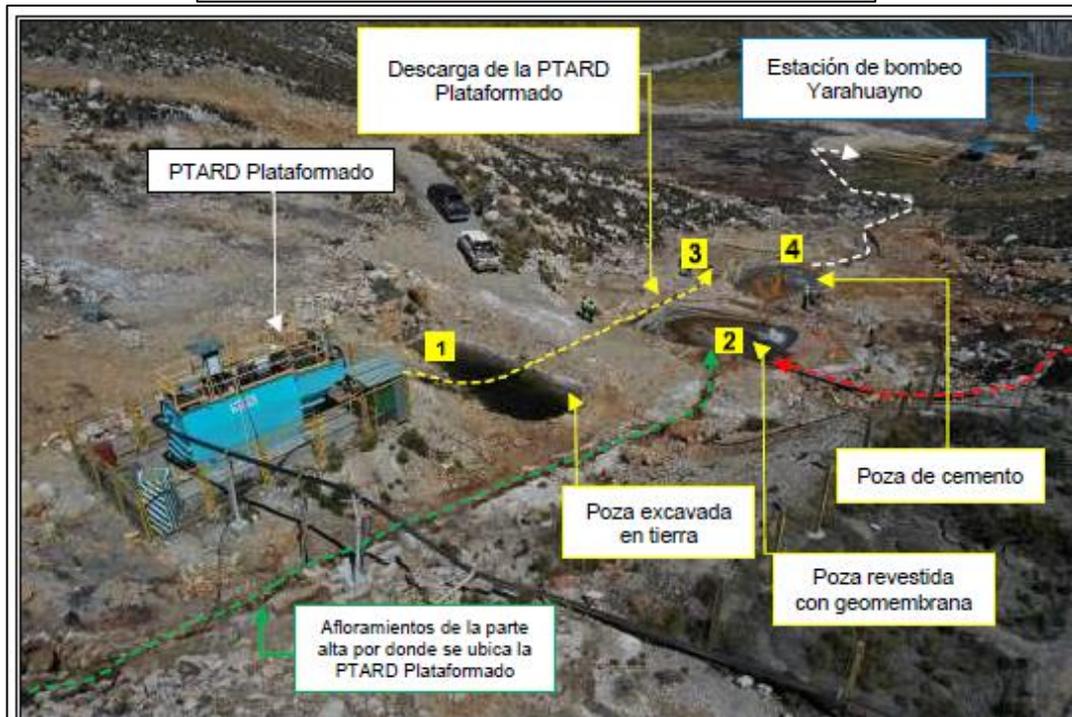
Fotografía N° 2: En la fotografía del 03 de julio de 2021 se muestra la PTARD Plataformado, la poza excavada en tierra, poza revestida con geomembrana y la poza de cemento en la Zona planta.⁴³

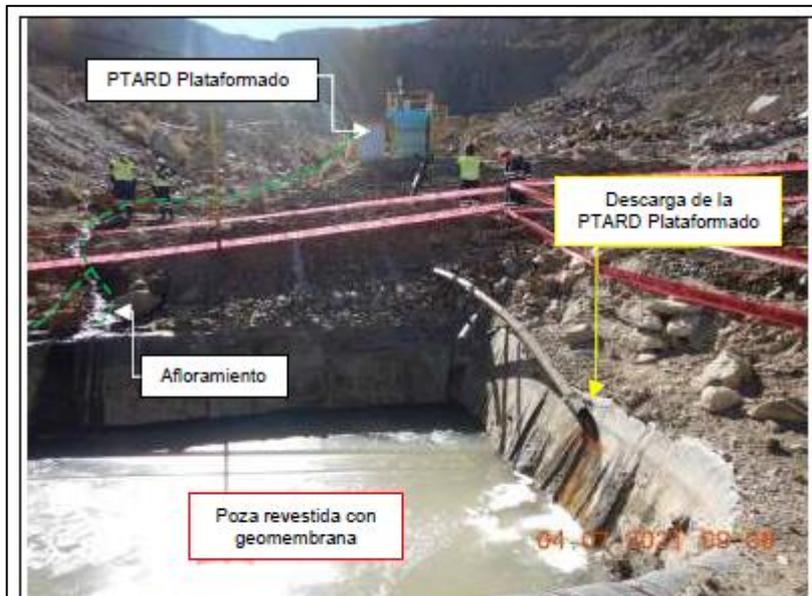
Fotografía N° 14: Fotografía del 04 de julio de 2021, en la cual se observa la descarga de la PTARD Plataformado a la poza

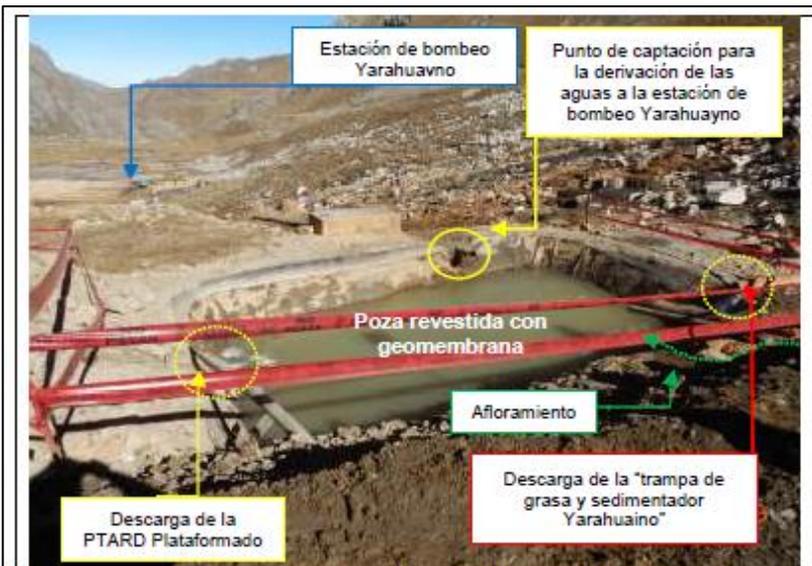
Fotografía N° 15: Fotografía del 04 de julio de 2021, en la cual se observa adicionalmente a los ingresos de aguas a la poza revestida con geomembrana, el punto de captación con una tubería de HDPE mediante el cual se realiza la derivación de las aguas a la estación de bombeo Yarahuvno⁵⁸

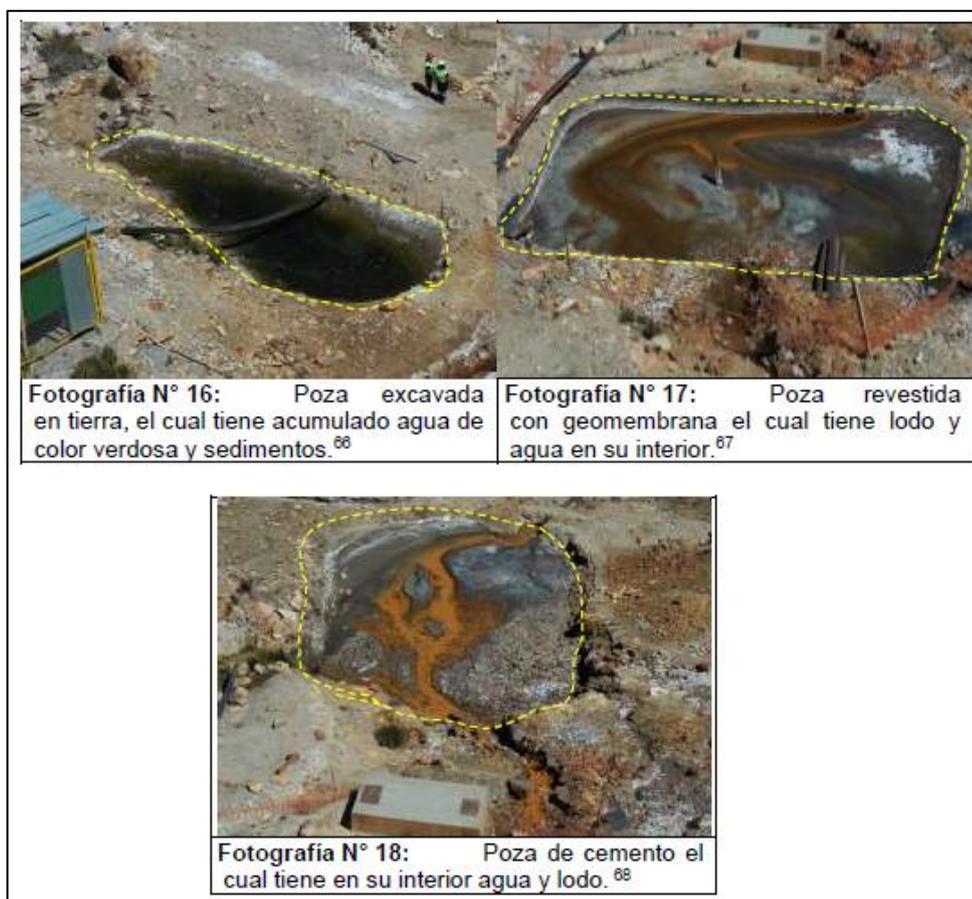
225. Asimismo, cabe indicar que los componentes ambientales que pudieron verse afectados por la infracción, fueron identificados en base a medios visuales (fotografías 1 a 18 del Informe de Supervisión), en los cuales se evidencia claramente los componentes ambientales en cuestión (flora y suelo); adicionalmente, se ha corroborado la existencia de flora y fauna⁴⁷ declarada en el Informe de la información consignada en el Informe N° 0863-2019-SENACE-PE/DEAR que sustenta la Resolución Directoral N° 0177-2019-SENACE-PE/DEAR que aprueba el Cuarto Informe Técnico Sustentatorio de la Unidad Minera Tambomayo. Lo indicado (Fotografías del Informe de Supervisión), se muestra a continuación:
