Organismo de Evaluación y  
Fiscalización Ambiental - OEFA

## RESOLUCIÓN DIRECTORAL N° 02878-2023-OEFA/DFAI

**EXPEDIENTE** : 2571-2023-OEFA/DFAI/PAS  
**ADMINISTRADO** : SAPET DEVELOPMENT PERÚ INC. SUCURSAL PERÚ<sup>1</sup>  
**UNIDAD FISCALIZABLE** : LOTE VI/VII  
**UBICACIÓN** : DISTRITO DE LA BREA, PARIÑAS Y LOBITOS,  
PROVINCIA DE TALARA, DEPARTAMENTO DE PIURA  
**SECTOR** : HIDROCARBUROS  
**MATERIA** : MEDIDAS DE PREVENCIÓN  
RESPONSABILIDAD ADMINISTRATIVA  
MULTA  
REGISTRO DE ACTOS ADMINISTRATIVOS

### II.1. Único hecho imputado: El administrado no adoptó medidas de prevención a fin de evitar impactos ambientales negativos, producto de la fuga de petróleo proveniente de la línea de flujo del Pozo 4627 hacia la batería 503 del Lote VII/VI, ocurrido el 08 de noviembre del 2019, generando daño potencial a la flora y fauna

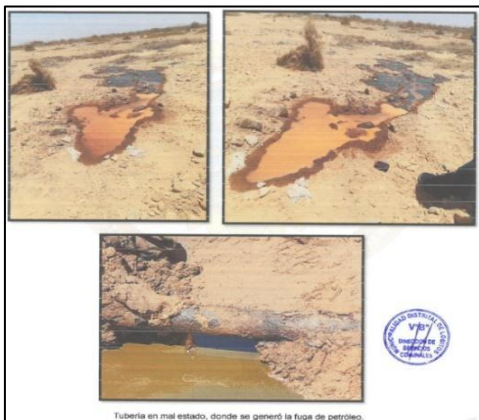
- Se aprecia en la imagen la fuga de petróleo en crudo, producto de la rotura de una tubería que se encuentra en estado de deterioro.

Tubería en mal estado, donde se generó la fuga de petróleo.

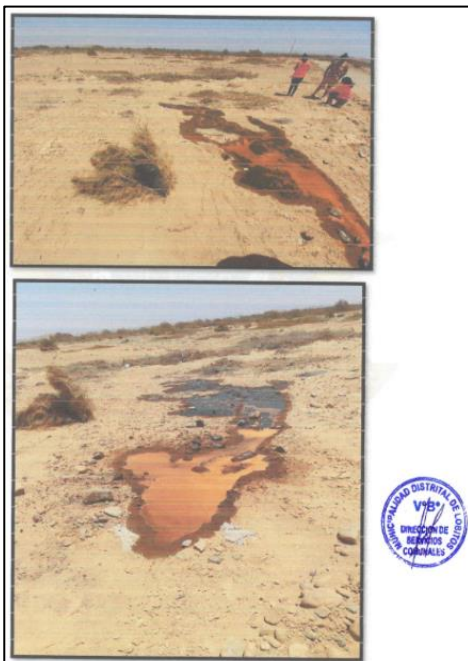
Se aprecia en las imágenes flora afectada y fauna (ganado caprino) que son pastoreados cerca del lugar.

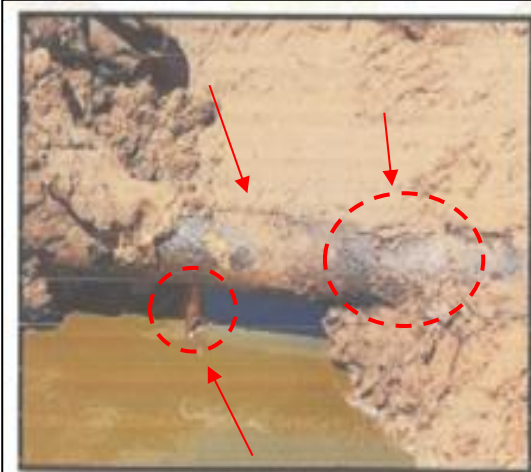
Tubería en mal estado, donde se generó la fuga de petróleo.

Conforme se visualiza en la fotografía, la tubería de metal se encontraba semienterrada y expuesta, en algunas zonas, directamente al ambiente. Además, en el extremo derecho, la tubería de metal muestra una apariencia laminar escamosa, lo que sumado a la coloración en tonos rojos a amarillo, anaranjados herrumbre, nos permite señalar que la estructura exterior de la tubería de metal de la línea de flujo del Pozo 4627 ha sufrido un proceso de deterioro del material

| | <p>metálico denominado <b>corrosión</b><sup>20</sup>, que se origina por una reacción electroquímica (oxidación) ocasionando grietas o roturas de la pieza<sup>21</sup>, como consecuencia, la fuga de fluido, como se observa en dicha imagen.</p> <p>En ese sentido, y en línea con el considerando N° 50 de la Resolución N° 181-2023-OEFA/TFA-SE, queda evidenciado que, en contraste con lo dicho por el administrado, no se observa ninguna unión desacoplada de la tuerca de la línea de flujo del Pozo 4627 hacia la batería 503 del Lote VII/VI, siendo que la fuga de petróleo crudo es del cuerpo de la tubería <b>a causa del deterioro por corrosión externa de la tubería de metal</b>.</p> |

| Causa que originó la emergencia ambiental | Medidas de prevención que no adoptó el administrado | Finalidad de las medidas de prevención |
|---|---|---|
| Corrosión externa de la tubería de metal en la línea de flujo del Pozo 4627 hacia la batería 503 del Lote VII/VI. | Realizar <b>la inspección mediante la técnica de ondas guiadas</b> en el tramo enterrado en la línea de flujo del pozo 4627 hacia la batería 503 ubicado en el Lote VII/VI. | Identificar y evaluar de manera oportuna las condiciones de integridad de la línea de flujo, a fin de ejecutar las acciones de prevención y control de la corrosión externa. |
| | Realizar <b>el mantenimiento preventivo mediante el cambio del tramo de la zona corroída</b> en la línea de flujo del pozo 4627 hacia la batería 503, ubicado en el Lote VII/VI. | Mantener las condiciones de integridad en la línea de flujo, previniendo y evitando la fuga de fluido de producción durante las operaciones de transporte de hidrocarburos y generación de impactos al ambiente. |

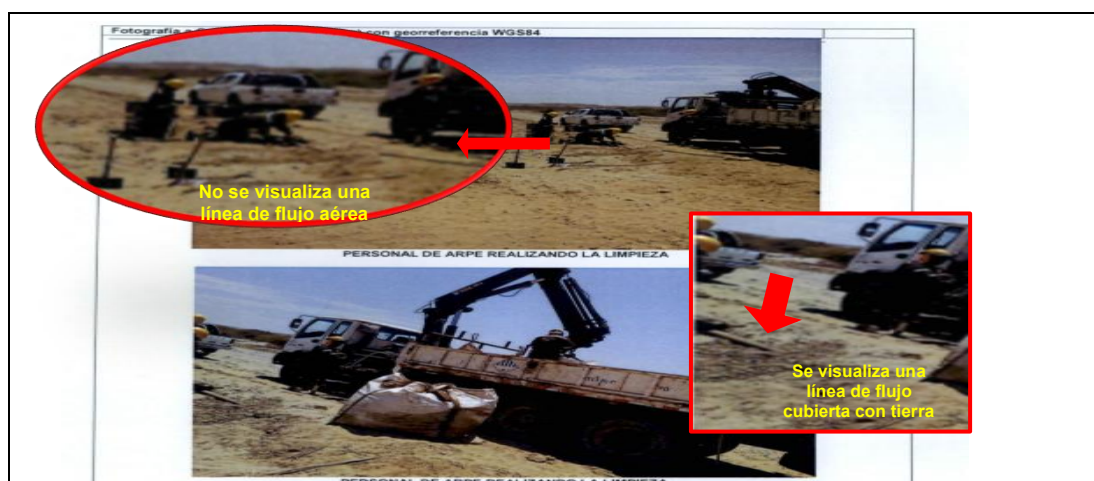
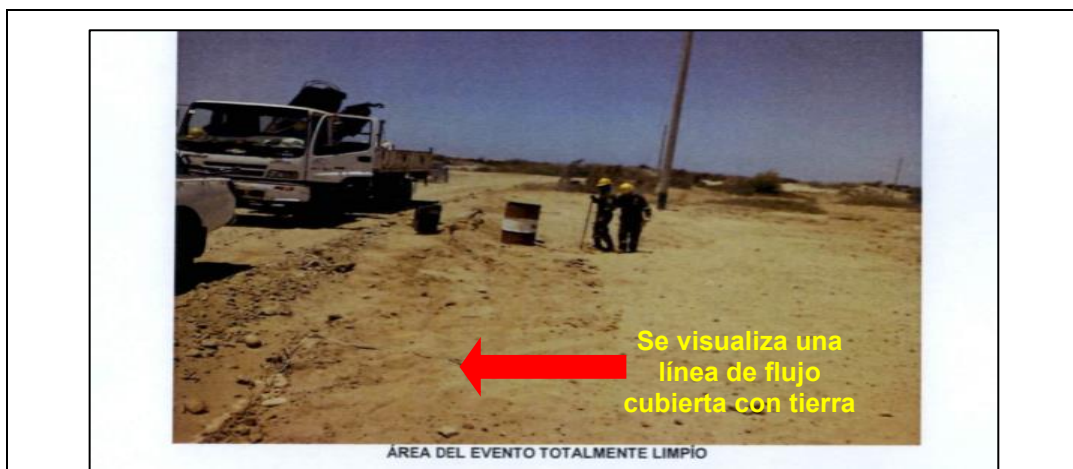
**Cuadro N° 4: Fotografías del RFEA sobre la tubería del tramo de la línea de flujo del Pozo 4627 hacia la batería 503 del Lote VII/VI**

46. Por tanto, en las fotografías del RFEA correspondientes a la zona donde ocurrió la fuga de petróleo, no se visualiza una línea de flujo aérea, por el contrario, se observa con claridad **una tubería enterrada**, de manera concordante con las fotografías que forman parte de los anexos del informe de la Municipalidad Distrital de Lobitos, conforme se muestra a continuación:

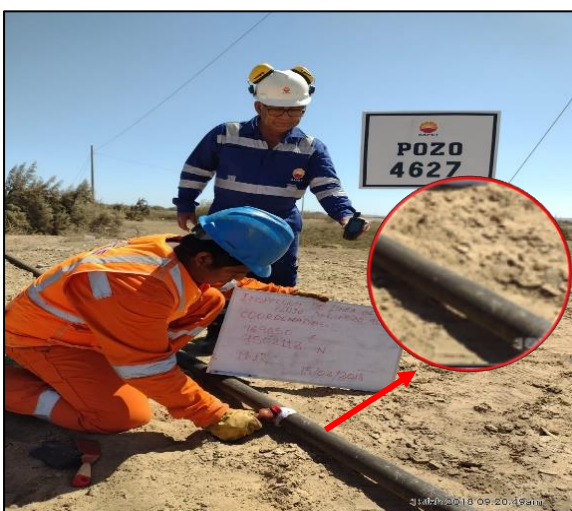
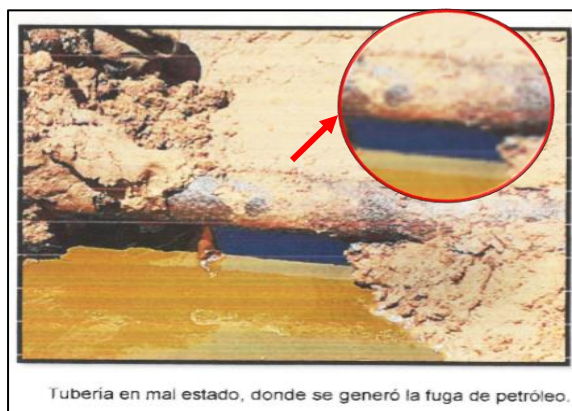
Asimismo, a más de un año y ocho meses de realizada la referida inspección, se puede visualizar con claridad una gran diferencia entre el buen estado de la tubería del punto P3 (la imagen más cercana ya que se ubica a 11m de distancia del punto de fuga), que se muestran en las imágenes del Anexo 1, en comparación con las imágenes que muestran el mal estado de la tubería en la zona donde ocurrió la fuga de petróleo, que forma parte de los anexos del informe de la Municipalidad Distrital de Lobitos, como se muestra a continuación:

Tubería en mal estado, donde se generó la fuga de petróleo.

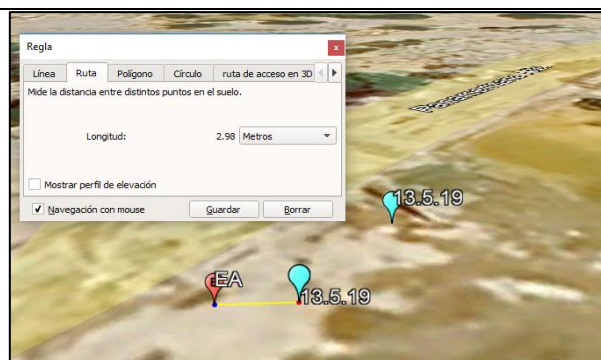
Además, contrario a lo señalado por el administrado -quién indica que en el cambio de las tuberías entre el tramo 18 al 23 estaría incluido el punto en el que ocurrió la emergencia ambiental-, se puede verificar que el punto de fuga de petróleo no está incluido entre los tramos que fueron reemplazados, conforme se observa a continuación:

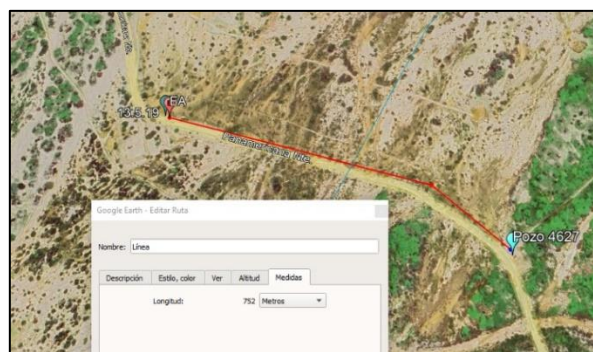
Asimismo, de la revisión en Google Earth sobre el mapa que contiene la distancia entre el punto P18 hasta el P23 (pozo 4627), se advierte que el administrado solo realizó el reemplazo de 6 tubos en un total de 60 metros, los cuales se realizaron en distintos puntos del tramo 18 al 23 de la línea de flujo del Pozo 4627, que no corresponden al punto donde se suscitó la emergencia ambiental conforme a lo antes expuesto; siendo importante precisar que hay mas de 700 metros entre ambos puntos, según se observa en la siguiente imagen; por lo que, no se cuenta con información por parte del administrado que acredite que realizó el reemplazo de la línea de flujo del Pozo 4627 que comprenda la tubería del punto donde ocurrió la fuga de petróleo, como medida de prevención.

En ese sentido, el medio probatorio presentado por el administrado en su escrito de descargos no acredita que adoptó como una medida de prevención el reemplazo de la tubería del punto donde ocurrió la emergencia ambiental en la línea de flujo del Pozo 4627 a la batería 503"; máxime, si por el contrario, se cuenta con fotografías que obran en el Informe N° 148-2019-MDL-DSC-ING-KIVS, que muestran claramente el mal estado en la que se encontraba la tubería del punto donde ocurrió la fuga de petróleo, a la fecha de la emergencia ambiental, por presentar corrosión externa.

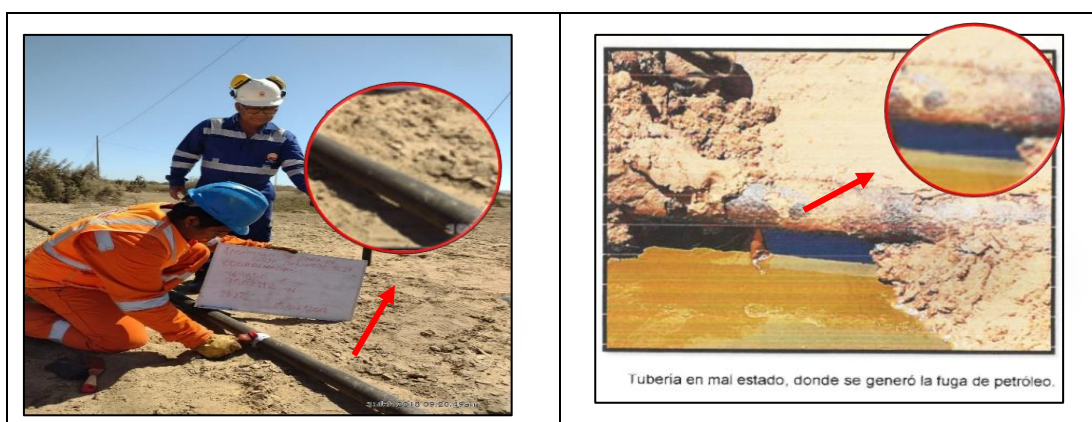
**Cuadro N° 13: Comparación de tuberías**

91. Sobre el particular, resulta importante señalar que más allá de que el administrado considere ilógico e irrazonable sostener que en una inspección visual se pueda detallar cada centímetro de las líneas de flujo, sí resulta importante ejecutarlos con una frecuencia que permita advertir oportunamente aquellos cambios en la línea de flujo que muestren indicios de corrosión; puesto que, a más de un año y ocho meses de realizada dicha inspección visual y patrullaje ejecutada el 15 de febrero de 2018, se puede visualizar con claridad una gran diferencia entre el buen estado de la tubería del punto P3<sup>68</sup> (la imagen más cercana ya que se ubica a 11m de distancia del punto de fuga) que se muestran en las imágenes del Anexo 1<sup>69</sup>, en comparación con las imágenes que evidencia el mal estado de la tubería en la zona donde ocurrió la fuga de petróleo, que forma parte de los anexos del informe de la Municipalidad Distrital de Lobitos<sup>70</sup>, conforme se muestra a continuación:

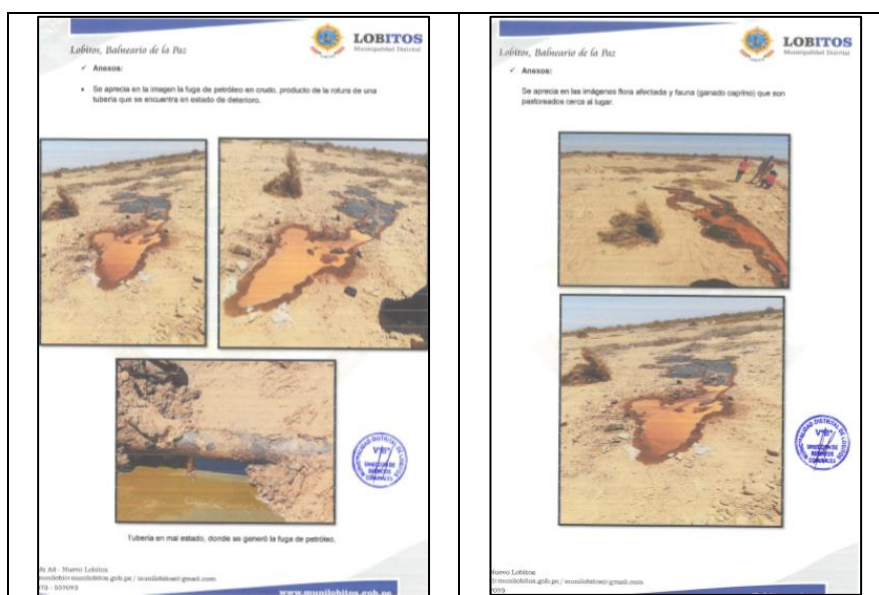
**Cuadro N° 14: Anexo fotográfico del Informe N° 148-2019-MDL-DSC-ING-KIVS**

98. De conformidad con lo señalado en el cuadro precedente, se advierte que los hechos recogidos por la máxima autoridad local “Municipalidad distrital de Lobitos” con relación a la fuga de petróleo en las que se observaron suelos impregnados con hidrocarburos,

se sustentan en medios probatorios (informe con fotografías) que permiten establecer una relación directa entre el suelo impregnado con hidrocarburos y un componente en específico que es la línea de flujo de metal del Pozo 4627 hacia la batería 503 del Lote VII/VI, y una causa (corrosión externa de la tubería de metal) de la generación de los mencionados suelos.

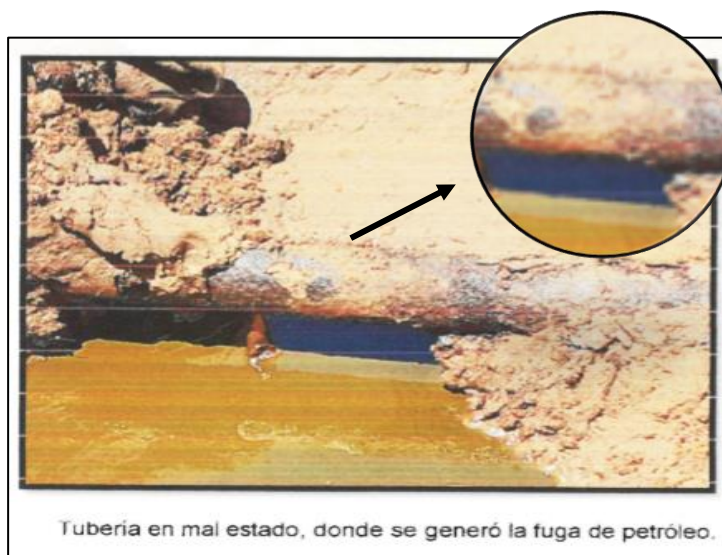
99. Además, si bien el informe no contiene un análisis técnico pormenorizado que señale que la tubería se encontraba corroída (en esos términos), este sí da cuenta y brinda una descripción del estado de deterioro y/o mal estado de la de la tubería de metal en el lugar donde se originó la fuga, conforme se muestra a continuación:

100. En ese sentido, considerando no solo las fotografías sino también la descripción de las mismas, es que producto del análisis de las mismas se ha establecido con claridad que la tubería de metal presentaba signos de corrosión externa en el punto de fuga, ya que en el extremo derecho la tubería de metal muestra una apariencia laminar escamosa, lo que sumado a la coloración en tonos rojos a amarillo, anaranjados herrumbre, nos permite señalar que la estructura exterior de la tubería de metal de la línea de flujo del Pozo 4627 ha sufrido un proceso de deterioro del material metálico denominado corrosión<sup>72</sup>, que se origina por una reacción electroquímica (oxidación) ocasionando grietas o roturas de la pieza<sup>73</sup>, como consecuencia, la fuga de fluido, como se observa en dicha imagen.

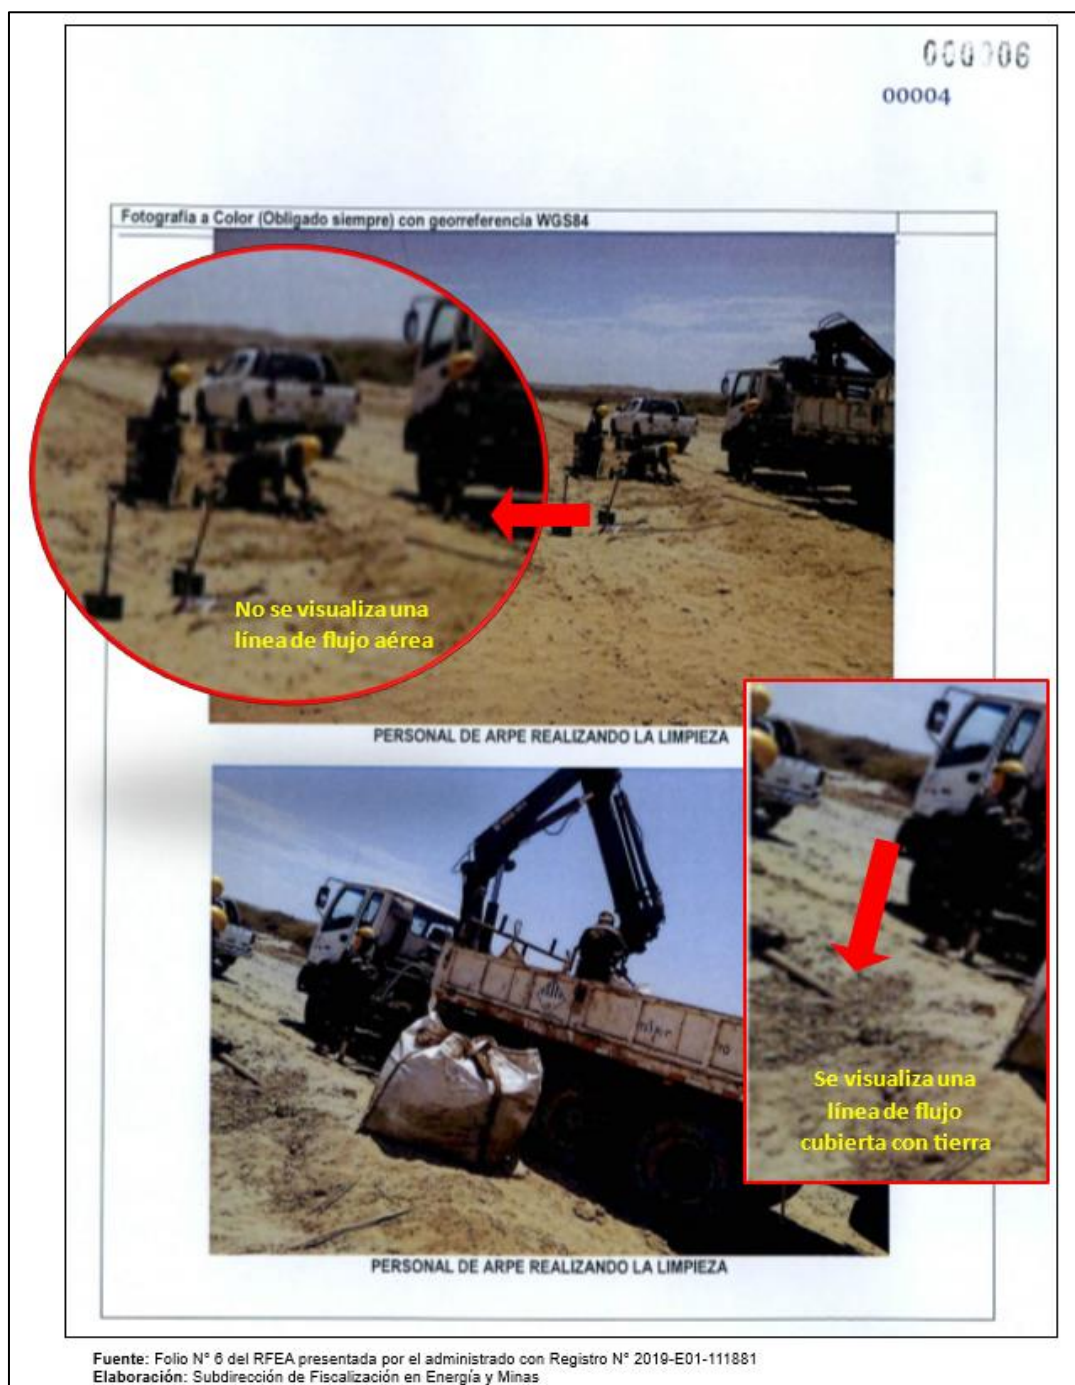
**Cuadro N° 15: Fotografías del RFEA**

114. Al respecto, es importante precisar que la Autoridad Instructora no ha señalado que toda la línea de flujo del Pozo 4627 hacia la batería 503 del Lote VII/VI se encuentre enterrada, lo que se ha indicado es que en el tramo donde ocurrió la fuga de petróleo el 8 de noviembre del 2019 se encontraba enterrada la tubería, conforme se ha analizado anteriormente:

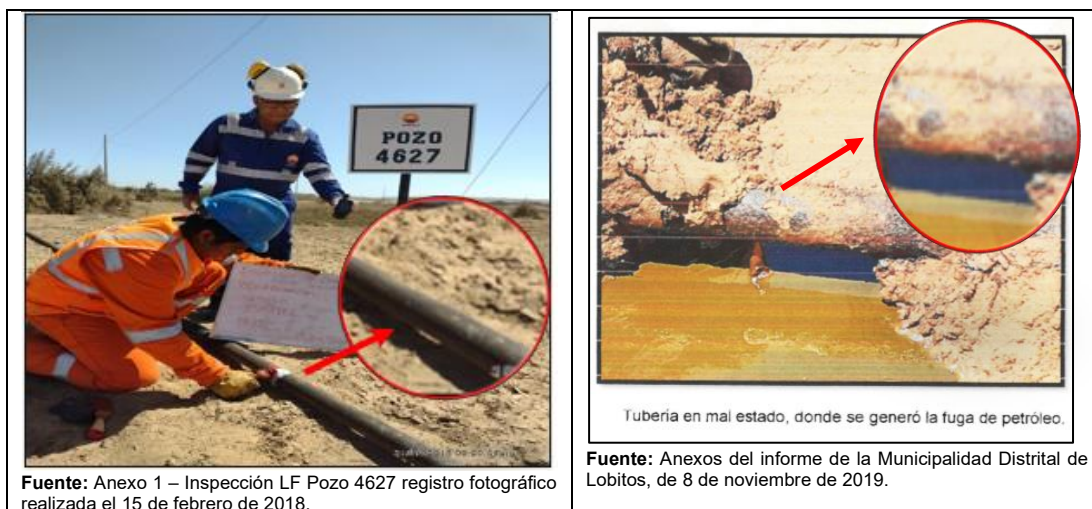
**Cuadro N° 16: Registro fotográfico del estado de la tubería**

122. Por ello, se verificó que a través de una inspección visual y patrullaje no se puede determinar aspectos que adviertan de posibles signos de corrosión externa. En ese

sentido, la aplicación de esta medida no resulta idónea en la línea cuyo tramo enterrado es materia de la presente imputación.
