RESOLUCIÓN DIRECTORAL N° 2190-2023-OEFA/DFAI

EXPEDIENTE N° : 1286-2020-OEFA/DFAI/PAS
ADMINISTRADO : COMPAÑÍA MINERA SAN VALENTÍN S.A.¹
UNIDAD FISCALIZABLE : HERALDOS NEGROS
UBICACIÓN : DISTRITO DE ACOBAMBILLA Y CHONGOS ALTO,
PROVINCIA DEHUANCAVELICA Y HUANCAYO,
DEPARTAMENTO DE HUANCAVELICA Y JUNÍN
SECTOR : MINERÍA
MATERIA : RESPONSABILIDAD ADMINISTRATIVA
MULTA

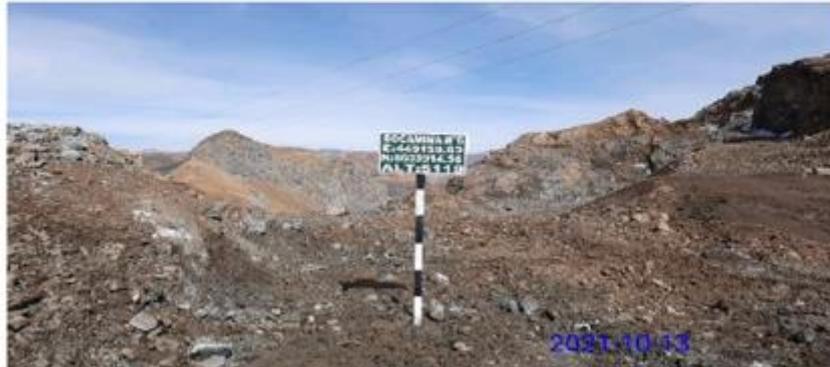
- Actualmente está cubierta con material local de la zona.
- Se realizó el mantenimiento y perfilado de talud con un ángulo de 1.0V:1.5H
- Se encuentra señalizada.
- Se realizó corte de perfil en el plano con el fin de verificar la topografía. (Anexo 2-Perfil de corte)

Fotografía N°01: Trabajos de Cierre Progresivo en la bocamina N°6, con las coordenadas UTM (WGS84) zona 18: 8603914.56N:449159.65E, Nv.5119 msnm.

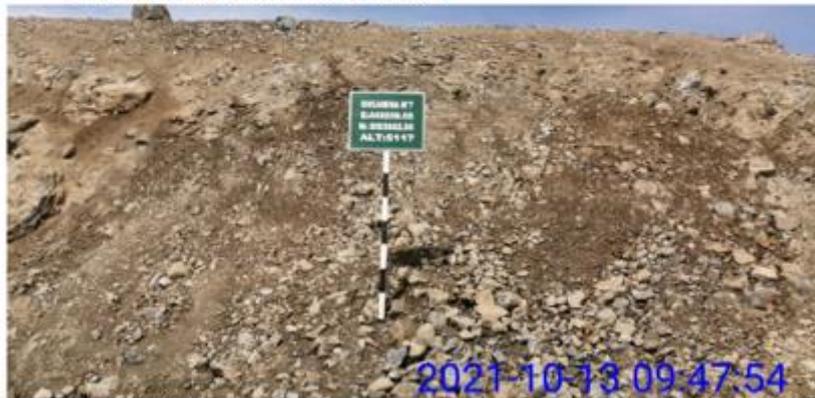
- El plano topográfico - corte de sección (Anexo 3 – Perfil de corte) muestra la topografía actual y pasada. De acuerdo a la topografía actual esta bocamina ha sido explotada por debajo de su nivel de existencia, sólo queda evidencia de ello en un tramo de 18 metros.
- Este tramo, ha sido cubierto con material local de la zona en ambos extremos.
- Se realizó el mantenimiento y perfilado de talud con un ángulo de 1.0V:1.5H.
- Se encuentra debidamente señalizada.

Fotografía N°02: Trabajos de Cierre Progresivo en la bocamina N°7, coordenadas UTM (WGS84) zona 18, 8603862.56N: 449209.65E, Nv.5117 msnm.

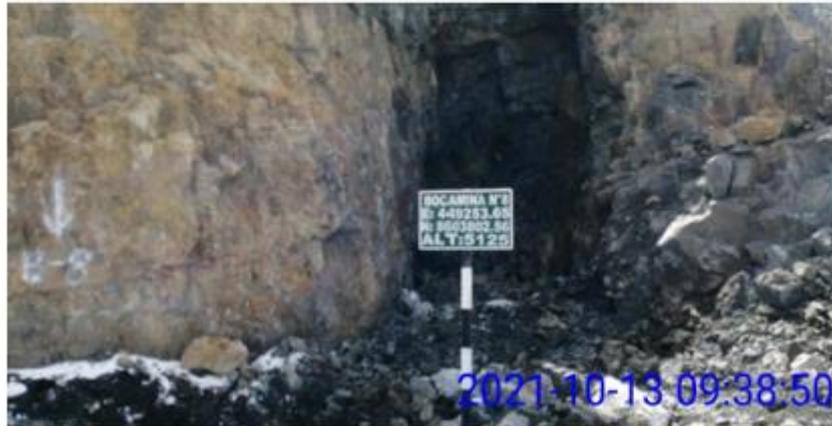
- Se muestra la sección topográfica (Anexo 4 – Perfil de corte) para comparar la topografía actual y pasada. La topografía actual de esta labor solo evidencia el tope de este túnel.
- Actualmente ha sido estabilizado y perfilado con material local de la zona.
- Se encuentra debidamente señalizada con las coordenadas correspondientes.

Fotografía N°03: Tope de la Bocamina N°8, Trabajos de Cierre Progresivo, coordenadas UTM (WGS84) zona 18, 8603802N:449253.65E, Nv.5125 msnm.

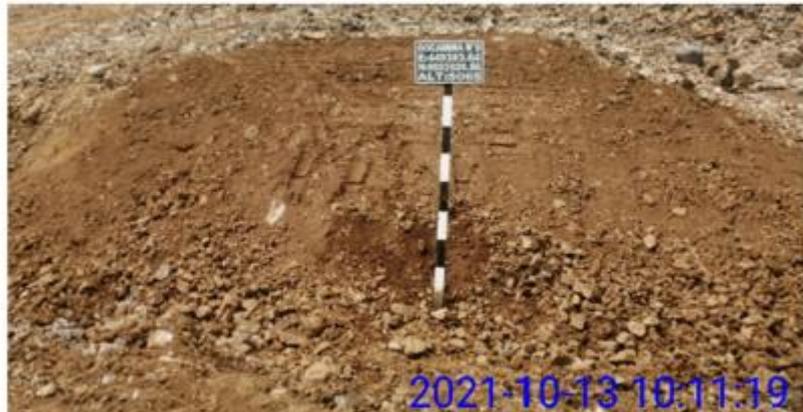
- Estabilidad Física: Cubierta con muro de mampostería de material local.
- Se realizó mantenimiento y perfilado de talud con un ángulo de 1.0V:1.5H.
- Señalización con las coordenadas correspondientes.

Fotografía N°04: Trabajos de Cierre Progresivo en la bocamina N°9, coordenadas UTM (WGS84) zona 18, 8603928.56N:449383.64E, Nv.5065 msnm.

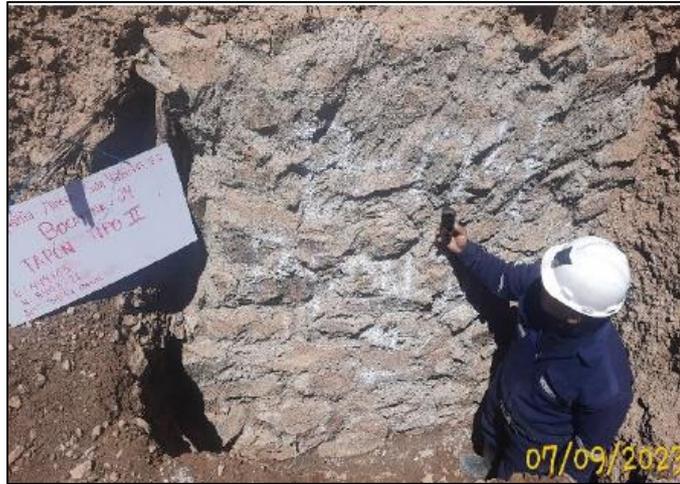
52. Las primeras tres fotografías tienen fecha 07/09/2023, en ellas se observa que el administrado implementó en la bocamina N° 4 el tapón tipo II consistente en un muro de mampostería de piedra y mortero. Tal como se muestra a continuación:

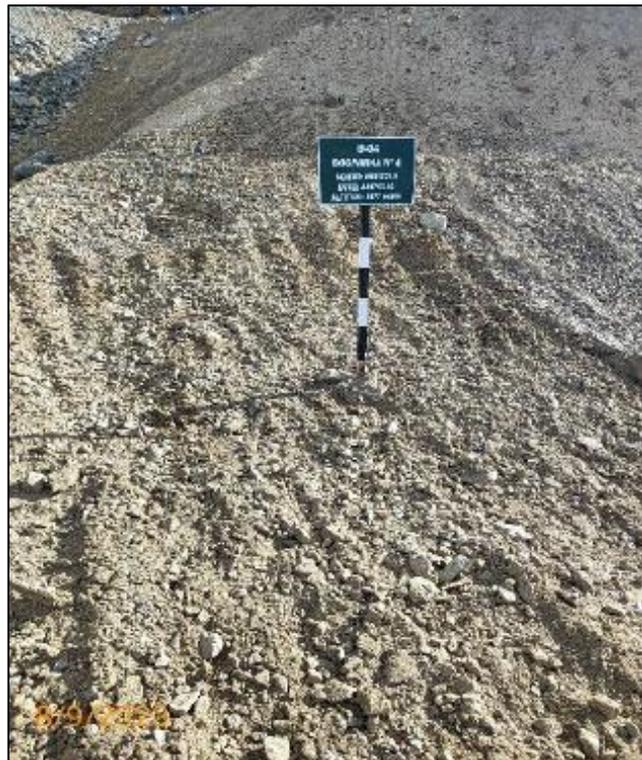
53. Además, la cuarta fotografía tiene fecha 08/09/2023, en ella se observa que el administrado realizó el relleno con material local y/o desmote. Tal como se muestra a continuación:

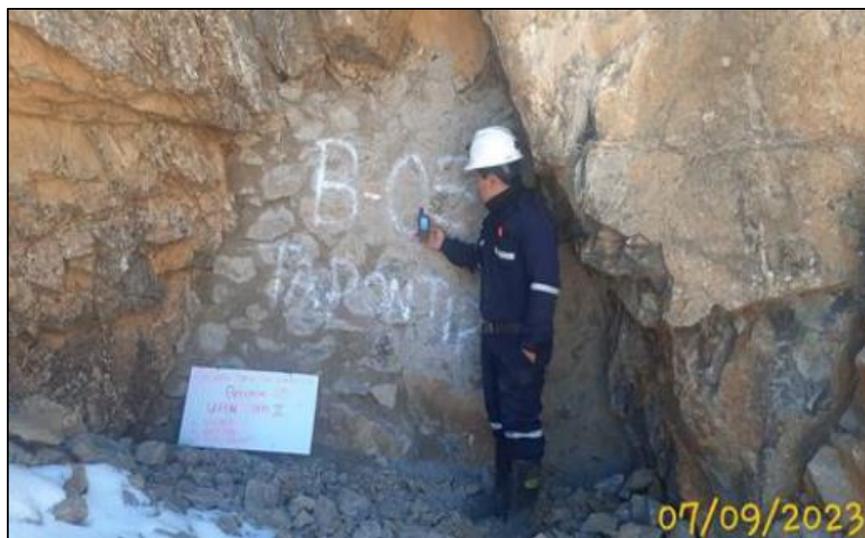
56. Las primeras tres fotografías tienen fecha 07/09/2023, en ellas se observa que el administrado implementó en la bocamina N° 5 el tapón tipo II consistente en un muro de mampostería de piedra y mortero. Tal como se muestra a continuación:

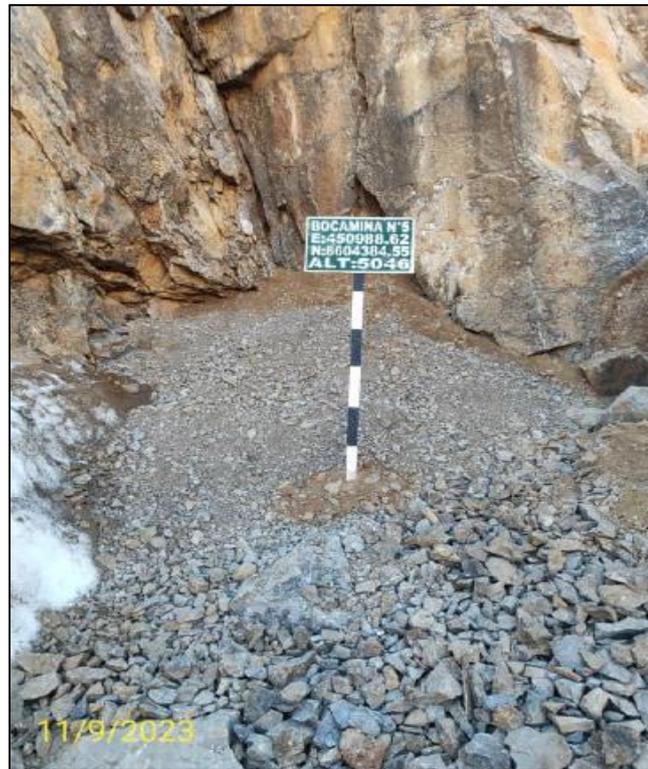
57. Además, la cuarta fotografía tiene fecha 11/09/2023, en ella se observa que el administrado realizó el relleno con material local y/o desmonte. Tal como se muestra a continuación:

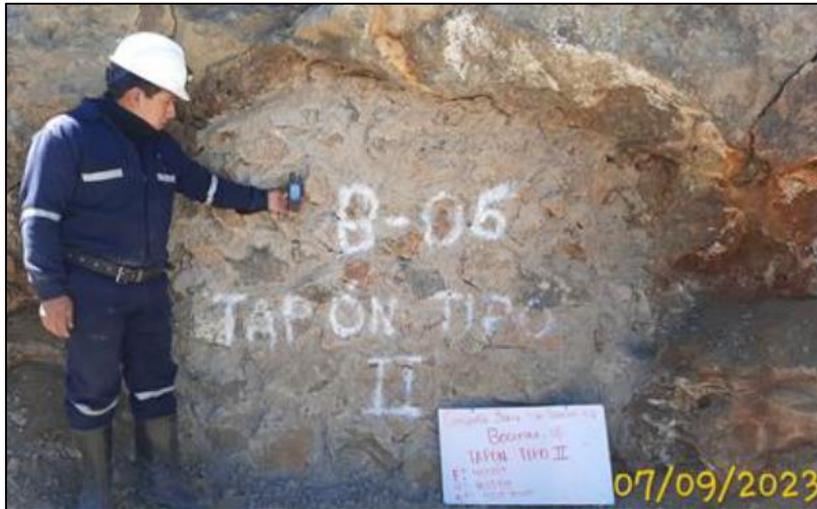
60. Las primeras tres fotografías tienen fecha 07-09-2023, en ellas se observa que el administrado implementó en la bocamina N° 6 el tapón tipo II consistente en un muro de mampostería de piedra y mortero. Tal como se muestra a continuación:

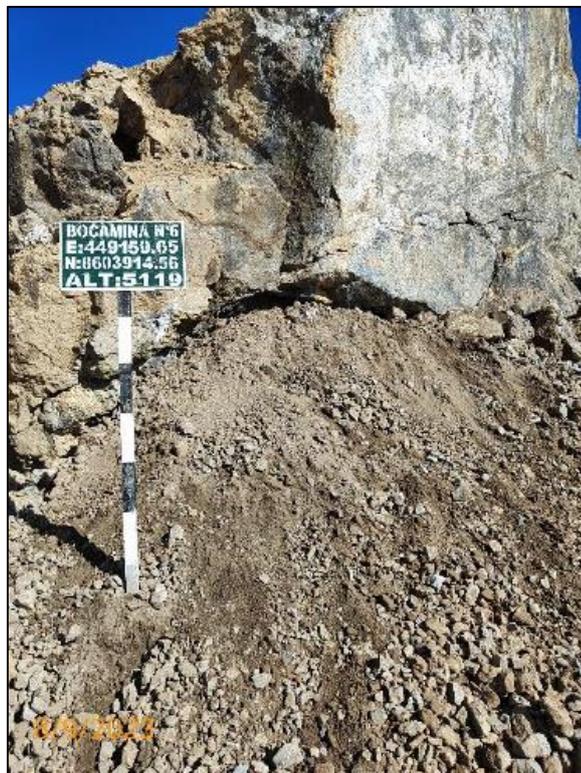
61. Además, la cuarta fotografía tiene fecha 08/09/2023, en ella se observa que el administrado realizó el relleno con material local y/o desmante. Tal como se muestra a continuación:

62. De los párrafos precedentes se evidencia que el administrado implementó las actividades de cierre progresivo de estabilidad física referido a la implementación de un tapón tipo II (muro de mampostería de piedra con mortero, relleno de material local y/o desmante) en la bocamina N° 6.

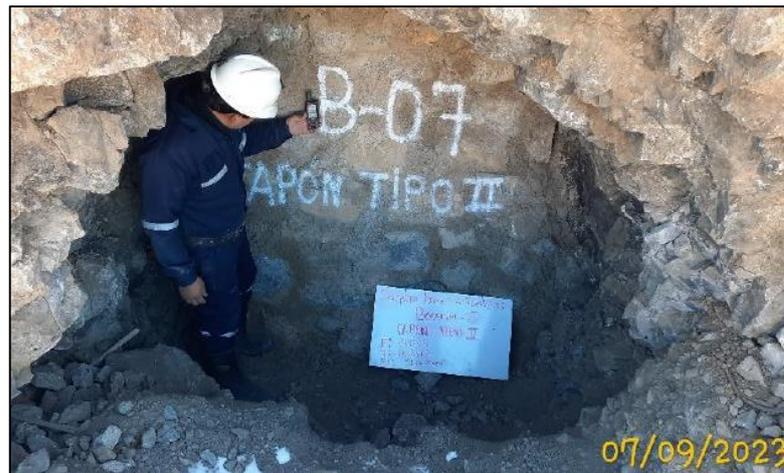
64. Las primeras tres fotografías tienen fecha 07/09/2023, en ellas se observa que el administrado implementó en la bocamina N° 7 el tapón tipo II consistente en un muro de mampostería de piedra y mortero. Tal como se muestra a continuación:

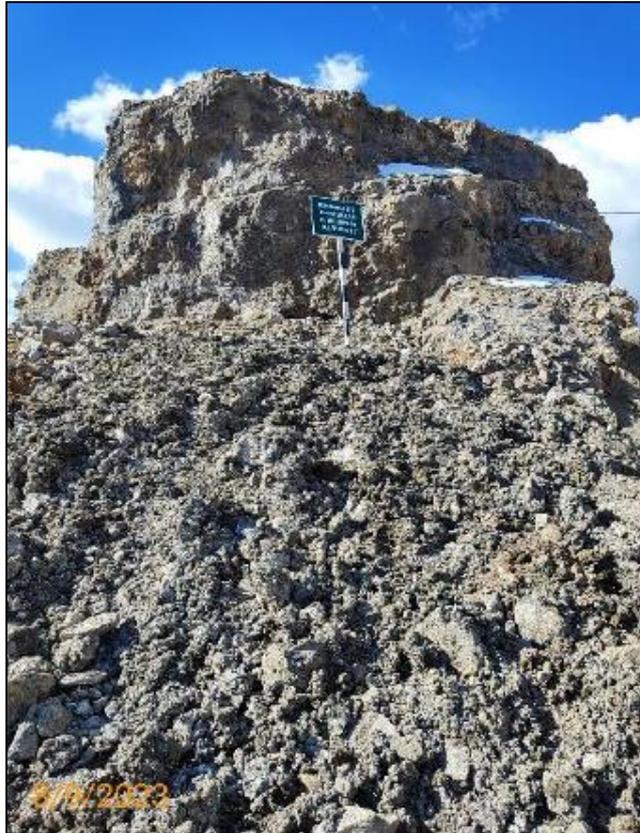
65. Además, la cuarta fotografía tiene fecha 08/09/2023, en ella se observa que el administrado realizó el relleno con material local y/o desmante. Tal como se muestra a continuación:

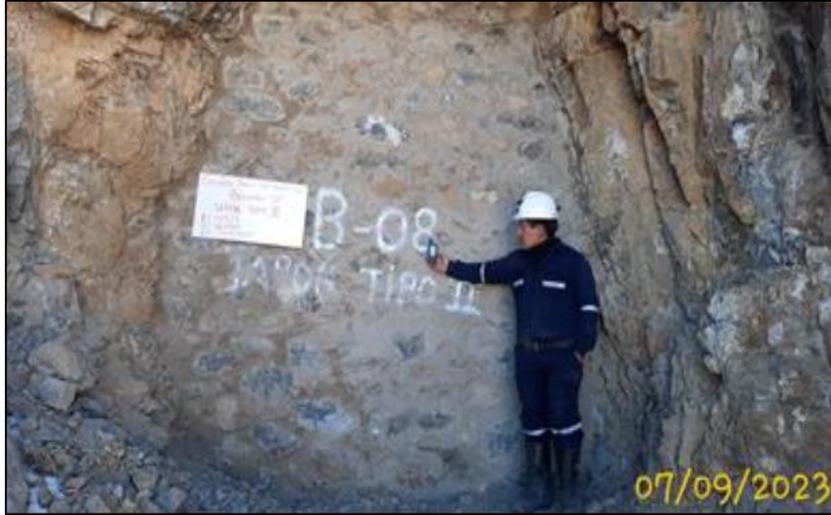
68. Las primeras tres fotografías tienen fecha 07/09/2023, en ellas se observa que el administrado implementó en la bocamina N° 8 el tapón tipo II consistente en un muro de mampostería de piedra y mortero. Tal como se muestra a continuación:

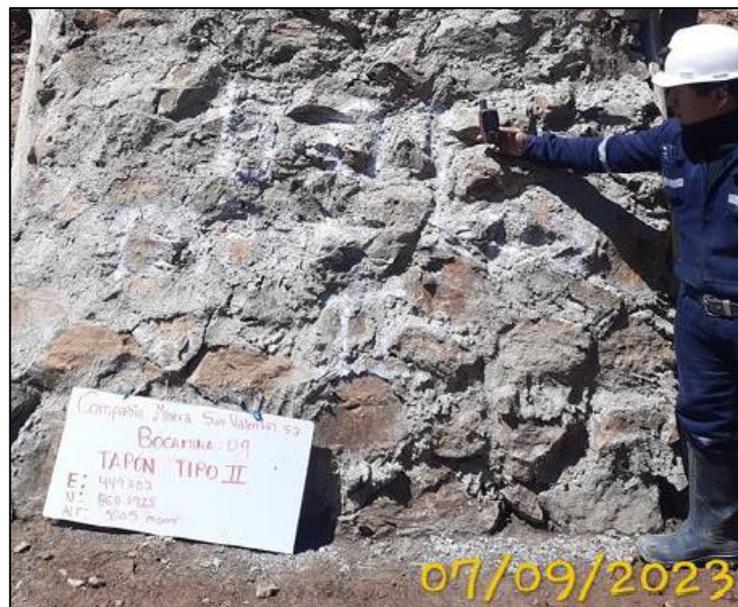
- 72. Las primeras tres fotografías tienen fecha 07/09/2023, en ellas se observa que el administrado implementó en la bocamina N° 9 el tapón tipo II consistente en un muro de mampostería de piedra y mortero. Tal como se muestra a continuación:

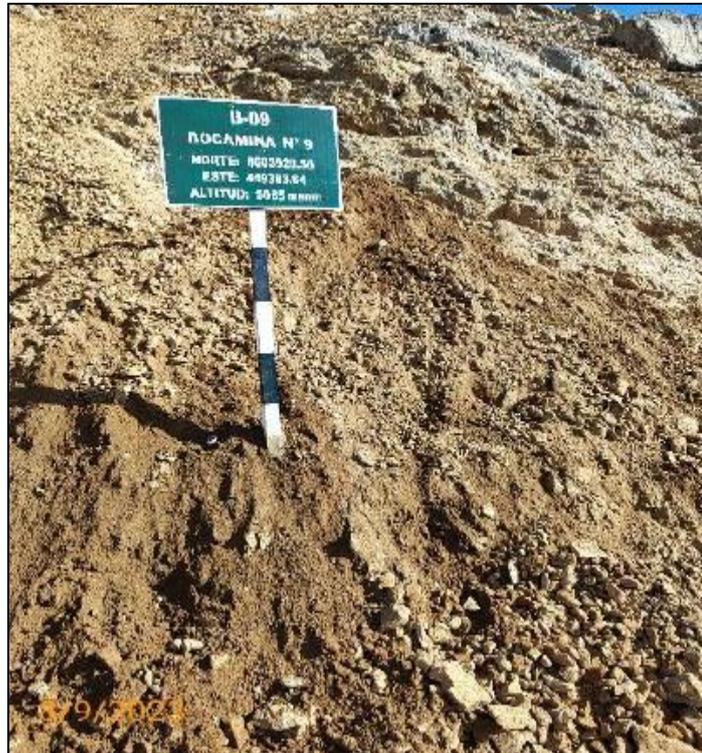
73. Además, la cuarta fotografía tiene fecha 08/09/2023, en ella se observa que el administrado realizó el relleno con material local y/o desmonte. Tal como se muestra a continuación:

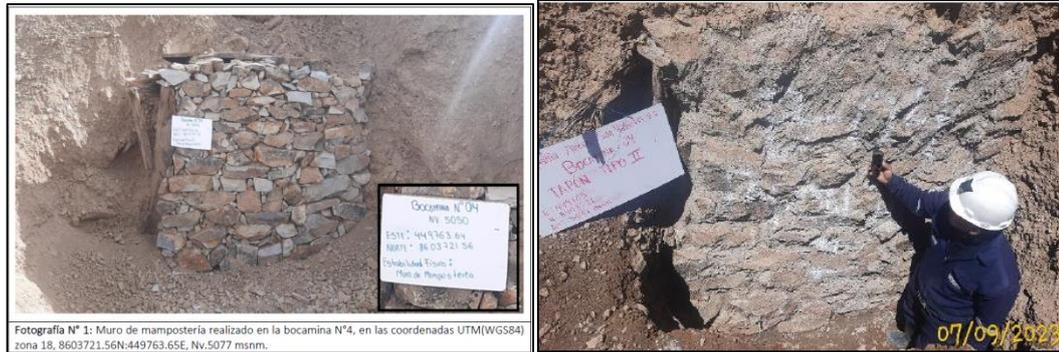
Fotografía N° 1: Muro de mampostería realizado en la bocamina N°4, en las coordenadas UTM(WGS84) zona 18, 8603721.56N;449763.65E, Nv.5077 msnm.

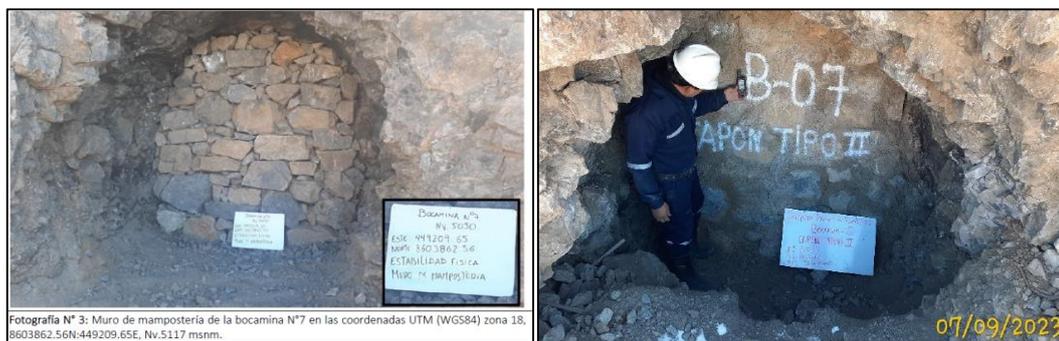
Fotografía N° 3: Muro de mampostería de la bocamina N°7 en las coordenadas UTM (WGS84) zona 18, 8603862.56N;449209.65E, Nv.5117 msnm.

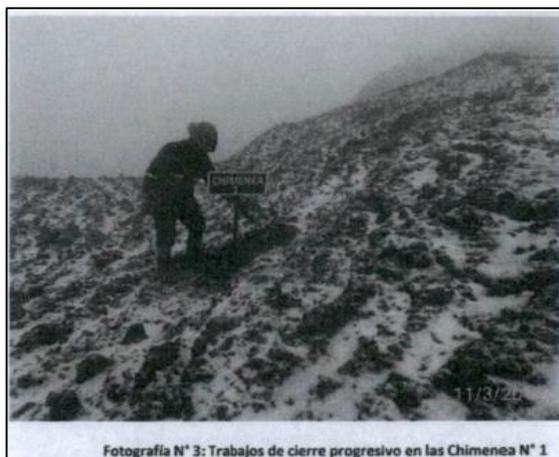
- (iv) Luego, mediante Registro 61590 de fecha 24 de junio de 2019, Compañía Minera San Valentín S.A., presentó al OEFA, el Informe Semestral del Avance de la Ejecución del Cierre Progresivo de la U.E.A Heraldos Negros, correspondiente al semestre 2019-I, en el cual se informa el 100% de cierre de la Chimenea N° 1 y sustenta la actividad de cierre mediante el registro fotográfico siguiente:

En ese sentido, considerando que una chimenea en una labor vertical y se ha cumplido la actividad de relleno y/o cobertura de la chimenea, se hace evidente que existe un soporte interno que soporta al material de relleno, por lo que está demostrado que, si se ha cumplido con las obligaciones de cierre, considerados como Estabilidad Física. Esta misma situación se replican en la Chimeneas N° 2 y N° 3.

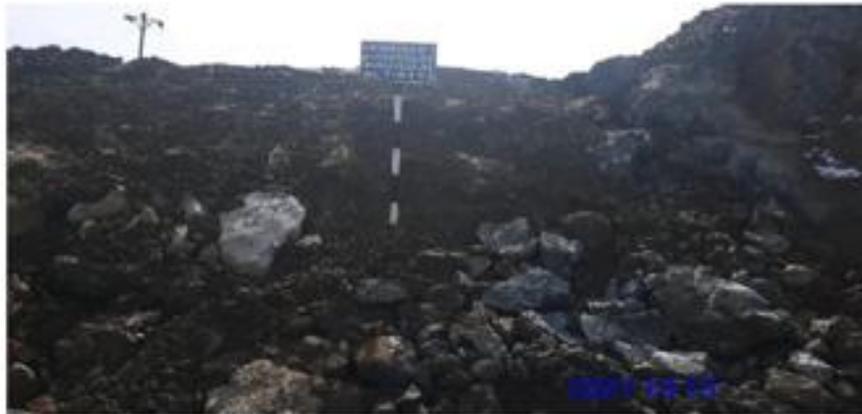
- Según el plano y la topografía actual el cuerpo de esta Chimenea ha desaparecido por completo.
- Actualmente la superficie ha sido perfilado y estabilizado con cubierta con material local de la zona.
- Se realiza el mantenimiento y perfilado del talud.
- Se encuentra debidamente señalizada.

Fotografía N°05: Trabajos de Cierre en la Chimenea N°1, coordenadas UTM(WGS84) zona 18, 8603920.56N:449155.65E, Nv.5113 msnm.

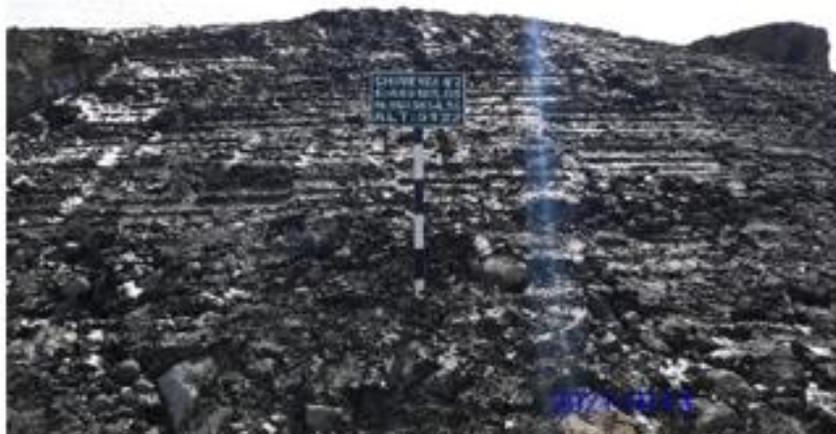
- Según el plano y la topografía actual igualmente el cuerpo tubular de la Chimenea ha sido explotada (Anexo 5 – Perfil de corte).
- Actualmente se encuentra nivelado y perfilado con cubierta con material local.
- Se realiza el mantenimiento y perfilado del talud.
- Se encuentra señalizado.

Fotografía N°06: Trabajos de Cierre progresivo en la Chimenea N°2, coordenadas UTM(WGS84) zona 18, 8603854.56N:449185.56E, Nv.5122 msnm.

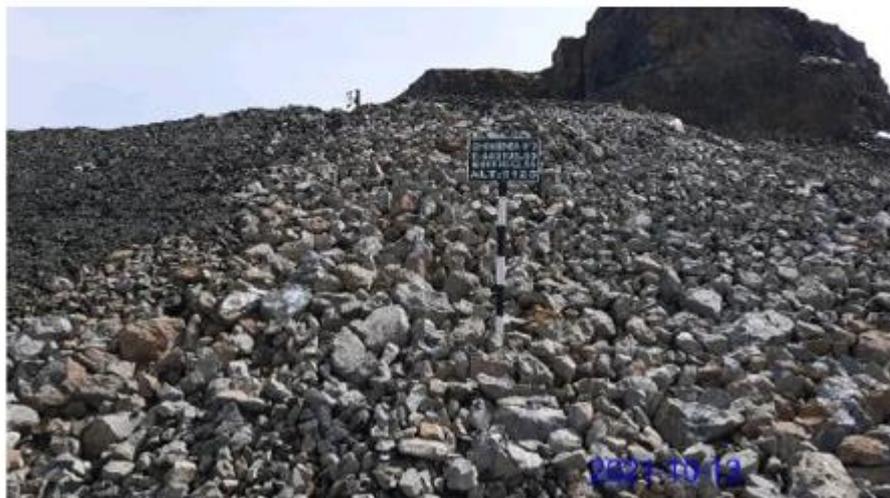
- En el plano se realizó un corte de sección (Anexo 3 – Perfil de corte) para evidenciar la deformación de la misma por la recuperación de mineral actual, dejando una superficie subhorizontal.
- Actualmente se encuentra estabilizado con cubierta con material local.
- Se realiza el mantenimiento y perfilado del talud.
- Se encuentra debidamente señalizada.

Fotografía N°07: Trabajos de Cierre progresivo en la Chimenea N°3, coordenadas UTM(WGS84) zona 18, 8603842.56N:449198.64E, Nv.5125 msnm.

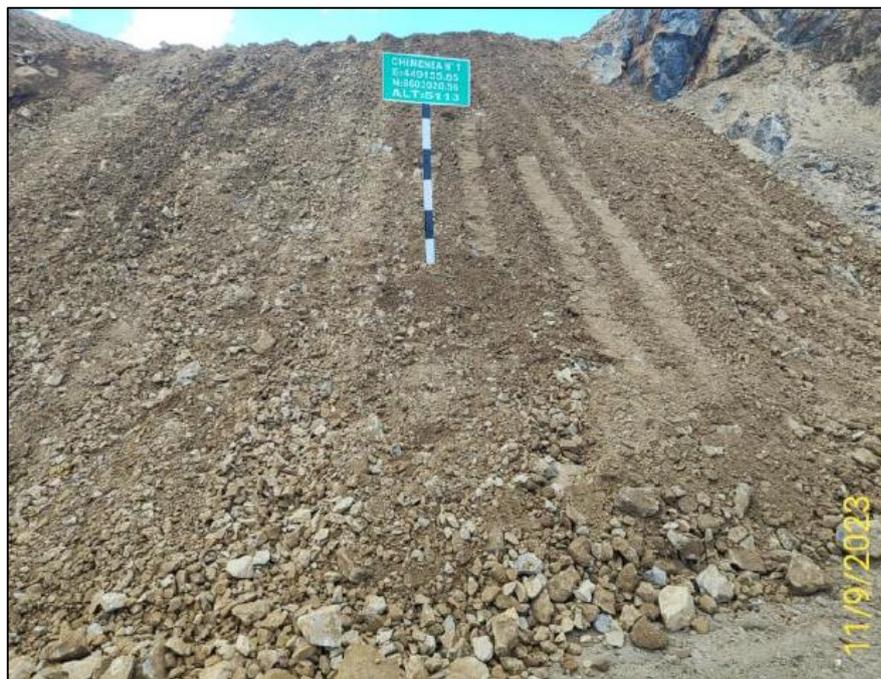
122. Además, la cuarta fotografía tiene fecha 11/09/2023, en ella se observa que el administrado realizó el relleno con material local y/o desmante. Tal como se muestra a continuación:

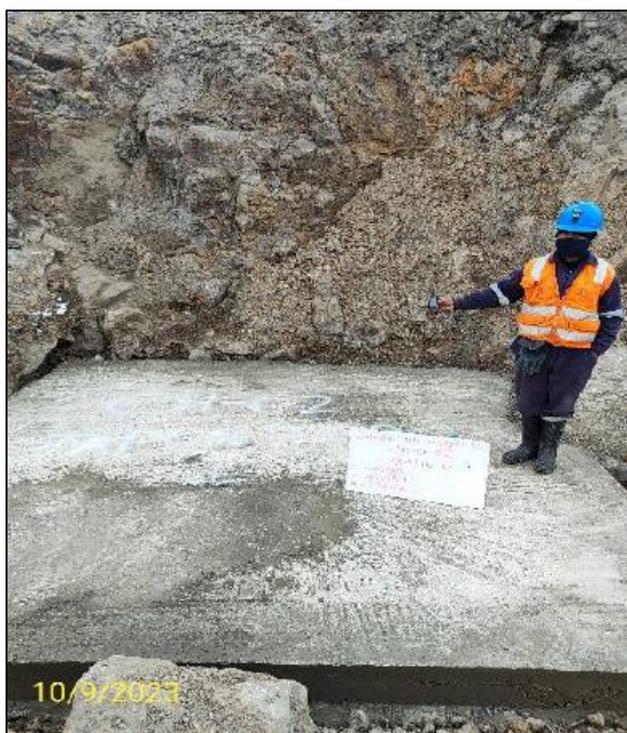
125. Las primeras tres fotografías tienen fecha 10/09/2023, en ellas se observa que el administrado implementó en la chimenea N° 2 el tapón tipo I consistente en una vigueta prefabricada de concreto armado. Tal como se muestra a continuación:

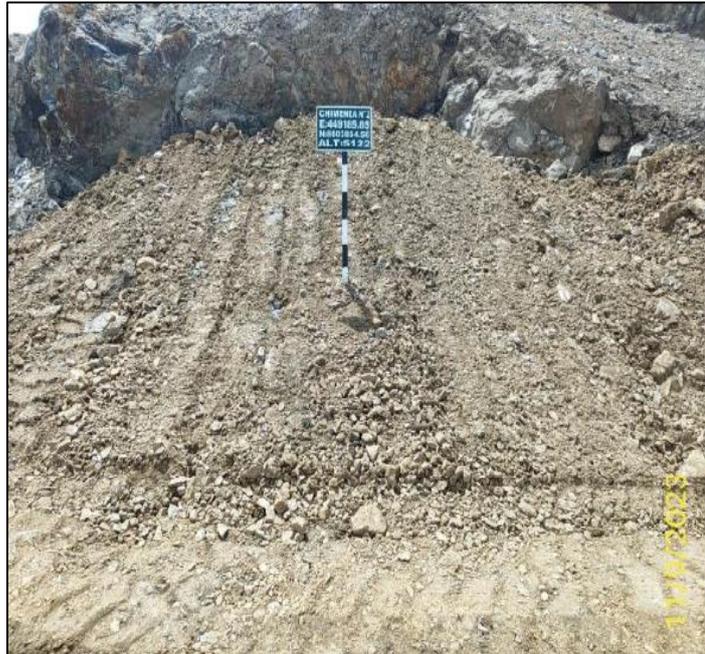
126. Además, la cuarta fotografía tiene fecha 11/09/2023, en ella se observa que el administrado realizó el relleno con material local y/o desmonte. Tal como se muestra a continuación:

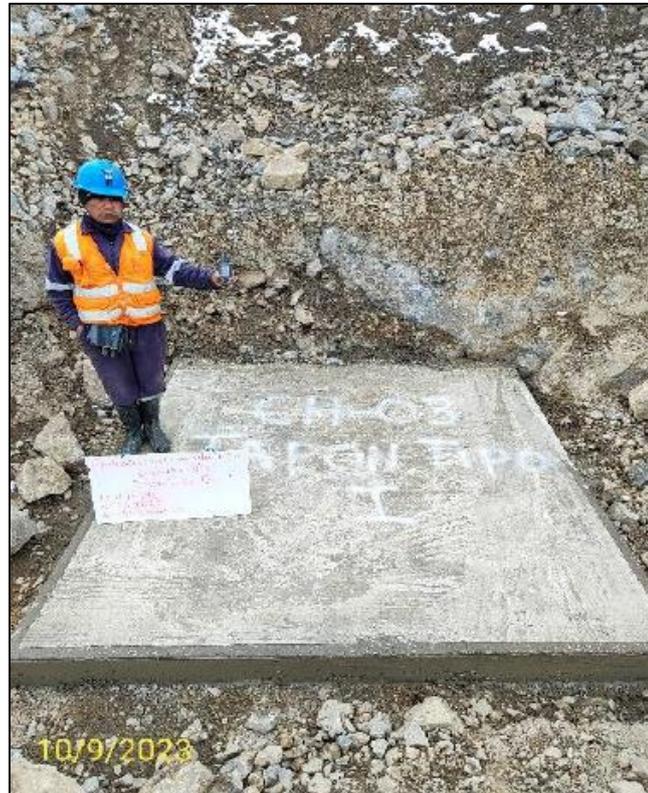
129. Las primeras tres fotografías tienen fecha 10/09/2023, en ellas se observa que el administrado implementó en la chimenea N° 3 el tapón tipo I consistente en una vigueta prefabricada de concreto armado. Tal como se muestra a continuación:

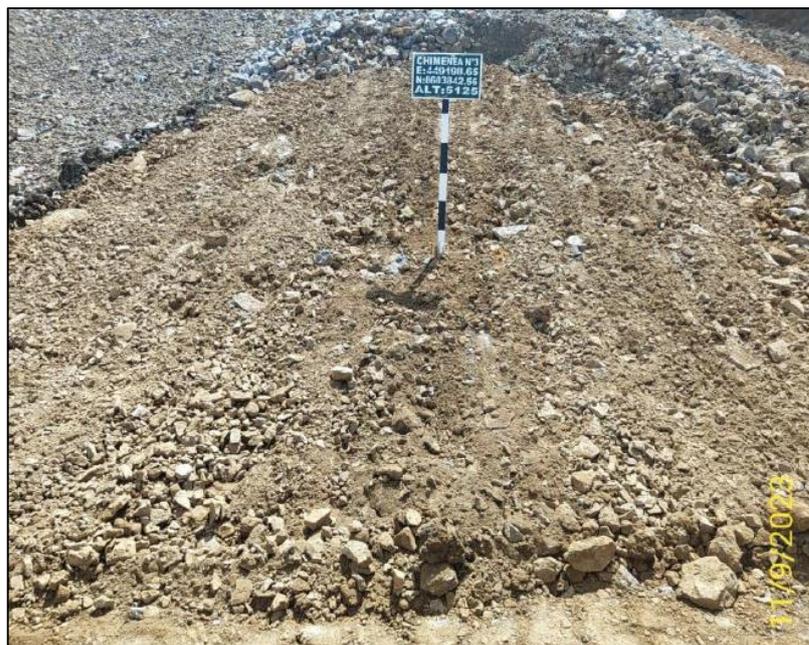
130. Además, la cuarta fotografía tiene fecha 11/09/2023, en ella se observa que el administrado realizó el relleno con material local y/o desmante. Tal como se muestra a continuación:

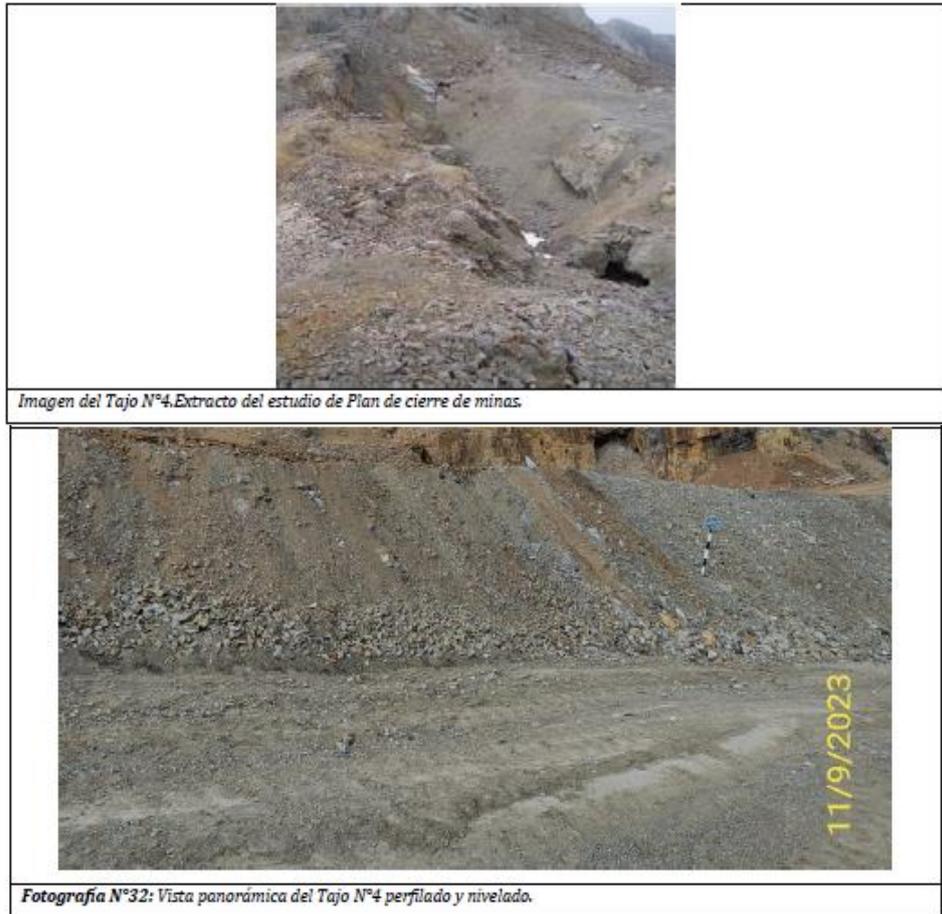
162. Con relación al punto (i) el administrado señala que cumplió con las labores del PCM respecto del Tajo(T-04), si cuenta con relleno de material de desmonte y se encuentra perfilado y nivelado; y para acreditar presenta dos (02) fotografías.
