RESOLUCIÓN DIRECTORAL N° 00045-2024-OEFA/DFAI

EXPEDIENTE N° : 2947-2023-OEFA/DFAI/PAS
ADMINISTRADO : MINERA LAS BAMBAS S.A.¹
UNIDAD FISCALIZABLE : LAS BAMBAS
UBICACIÓN : DISTRITOS DE TAMBOBAMBA, CHALHUAHUACHO
Y COYLLURQUI/PROGRESO, PROVINCIA DE
COTABAMBAS/GRAU Y DEPARTAMENTO DE
APURÍMAC
SECTOR : MINERÍA
MATERIA : ARCHIVO

III.1. **Único hecho imputado:** El administrado incumplió lo establecido en su Plan de Contingencias después de haberse realizado la volcadura de derrame de concentrado de cobre a la altura del 1,3 km del poblado Huinquiri en el tramo de la vía Las Bambas – Pillones, toda vez que no realizó la remediación del área impactada.

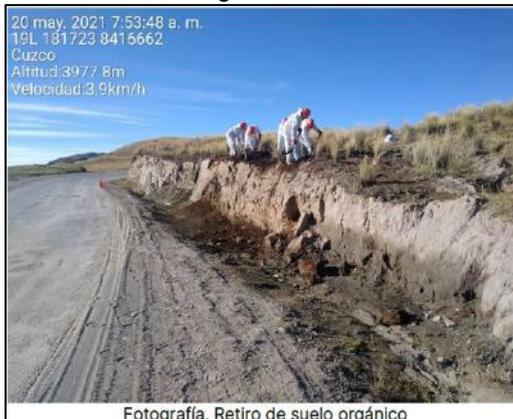
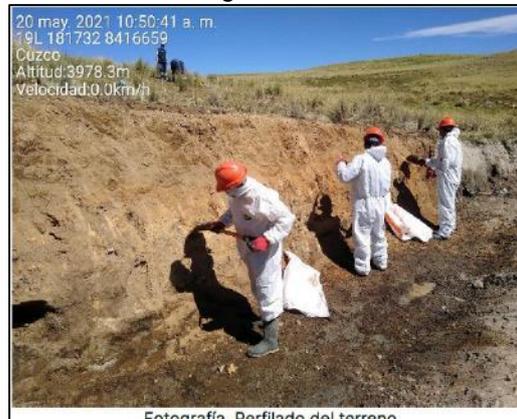
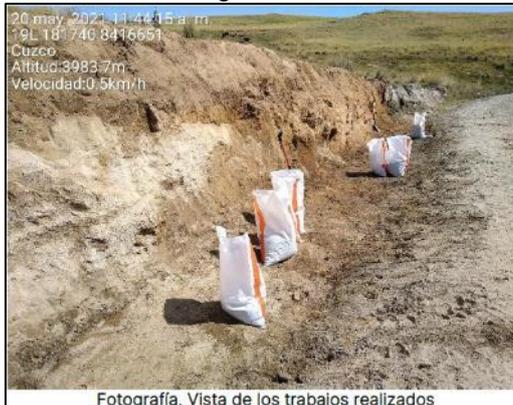
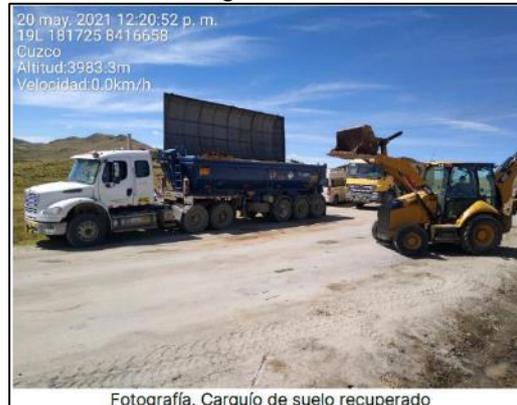
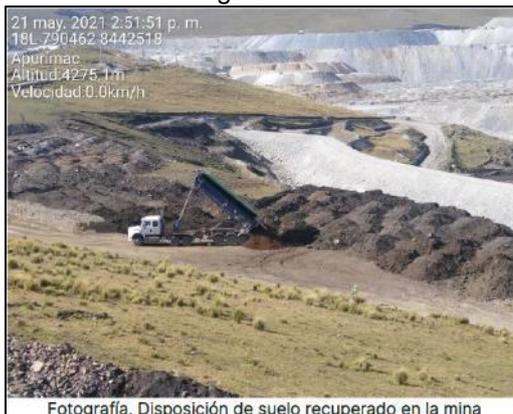
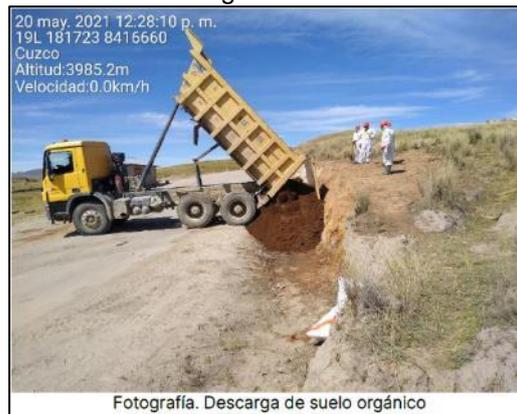
23. En esa línea, el administrado señala que realizó trabajos de remoción, carguío y traslado de suelo que ejecutaron con el apoyo de operarios y con maquinaria pesada (excavadora y volquete). Asimismo, indica que en total se removió aproximadamente 25 toneladas de suelo proveniente del área del accidente, el cual fue dispuesto en la unidad minera Las Bambas mediante la unidad de placa AMY822/ALE993 (tracto/tolva), lo cual acredita mediante las siguientes fotografías debidamente fechadas y georreferenciadas:

22. Al respecto, en sus escritos de descargos, el administrado señaló que, con la finalidad de asegurar las condiciones físicas en el área del incidente, el 20 de mayo de 2021, realizó una remediación ambiental consistente en las siguientes actividades:

- Verificación del área de remediación
 - Remoción de suelo orgánico y del suelo inerte
 - Remoción de suelo inerte del talud
 - Perfilado del talud
 - Carguío y traslado del suelo recuperado

- Colocación y perfilado de suelo orgánico con similares características edáficas
 - Revegetación con ichu en la zona remediada
 - Trabajos finales de orden y limpieza

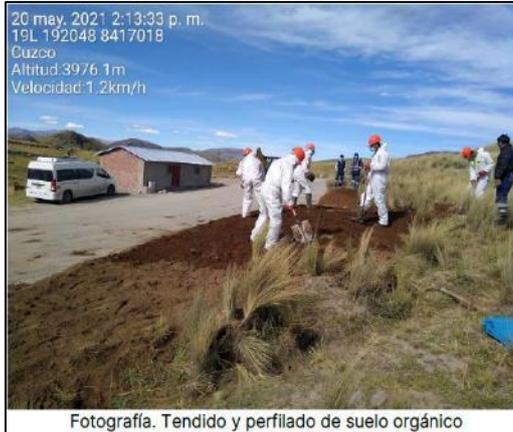
Fotografía N° 7

Fotografía. Tendido y perfilado de suelo orgánico

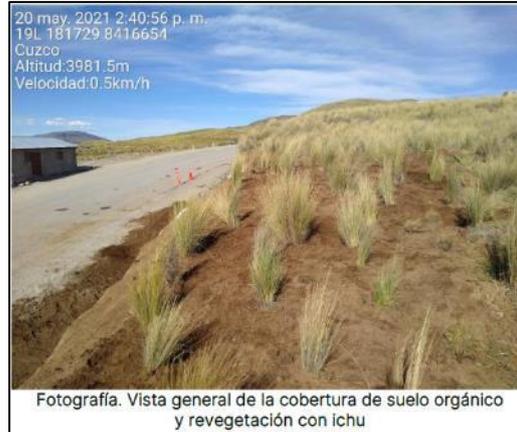
Fotografía N° 8

Fotografía. Vista general de la cobertura de suelo orgánico y revegetación con ichu

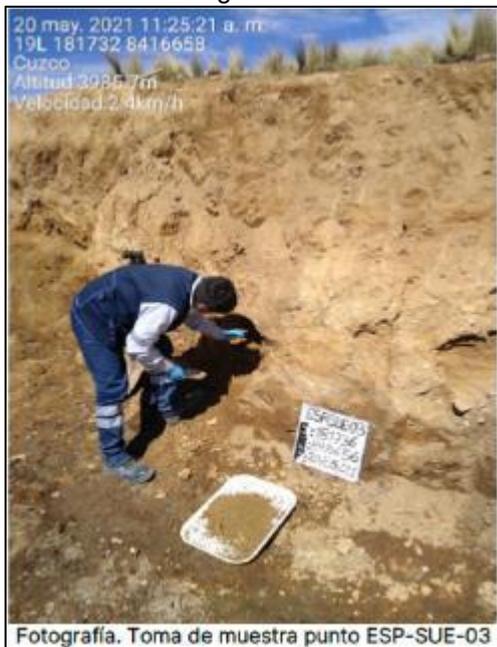
Fotografía N° 9

Fotografía. Toma de muestra punto ESP-SUE-03

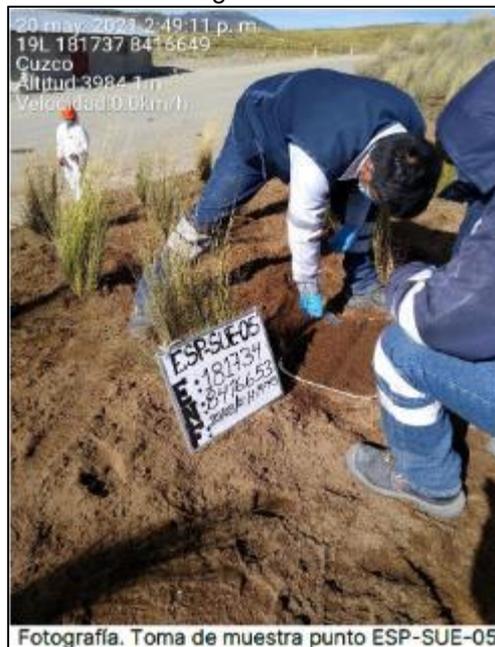
Fotografía N° 10

Fotografía. Toma de muestra punto ESP-SUE-05

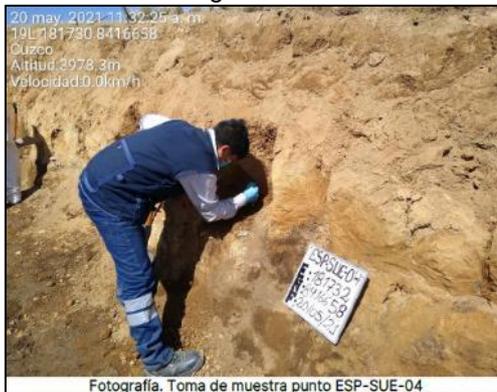
Fotografía N° 11

Fotografía. Toma de muestra punto ESP-SUE-04

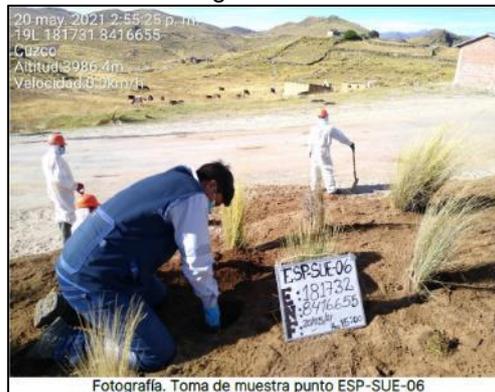
Fotografía N° 12

Fotografía. Toma de muestra punto ESP-SUE-06

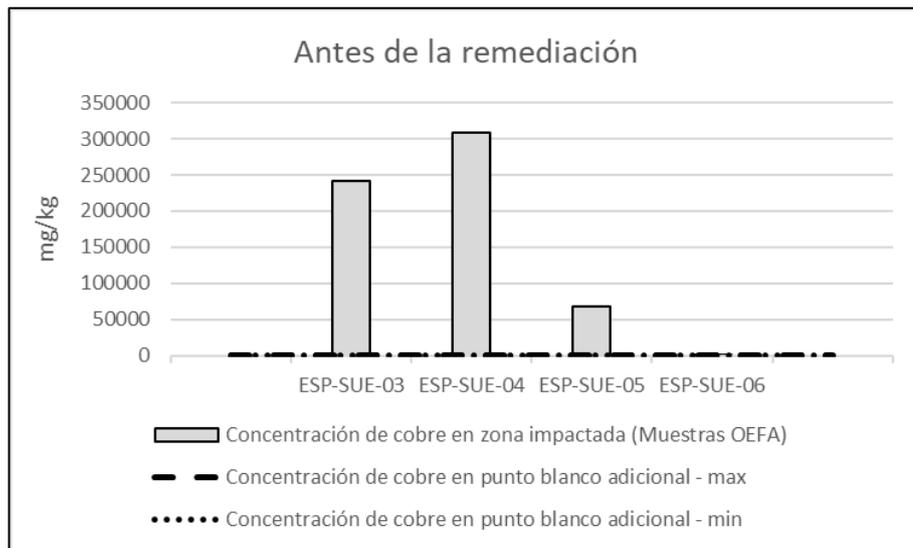
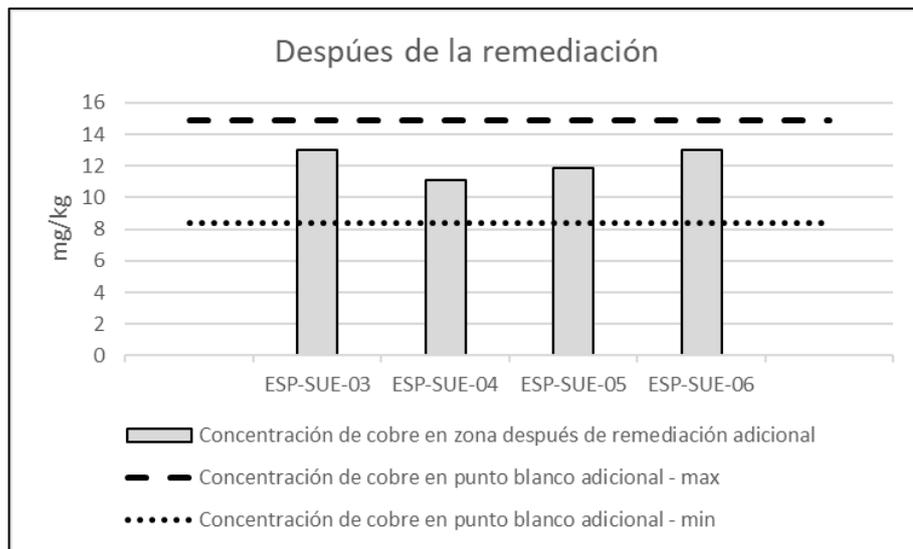
34. Del cuadro precedente se advierte que la **zona remediada por el administrado presenta valores de concentración de cobre que se encuentran dentro del rango de concentración de cobre del área no impactada** (blancos adicionales). Un mayor entendimiento amerita la elaboración de dos gráficos que muestren los escenarios de antes y después de la remediación adicional realizada el día 20 de mayo de 2021, los cuales se muestran a continuación:

35. En los gráficos precedentes se muestra que los puntos de muestreo de suelo en la zona remediada (ESP-SUE-03, ESP-SUE-04, ESP-SUE-05 y ESP-SUE-06) se encuentran dentro del rango de concentración de cobre de las muestras de blanco adicionales tomadas en zonas no impactadas, es decir, **la zona remediada se encuentra por debajo de la concentración de cobre máxima de los puntos de blanco adicionales.**
