Organismo de Evaluación y
Fiscalización Ambiental - OEFA

RESOLUCIÓN DIRECTORAL Nº 00115-2024-OEFA/DFAI

EXPEDIENTE Nº : 0432-2023-OEFA/DFAI/PAS
ADMINISTRADOS : MINSUR S.A.¹
UNIDAD FISCALIZABLE : NUEVA ACUMULACIÓN QUENAMARI - SAN
RAFAEL
UBICACIÓN : DISTRITO DE ANTAUTA, PROVINCIA DE MELGAR
Y DEPARTAMENTO DE PUNO
SECTOR : MINERÍA
MATERIAS : RESPONSABILIDAD ADMINISTRATIVA
RECONOCIMIENTO DE RESPONSABILIDAD
MULTA

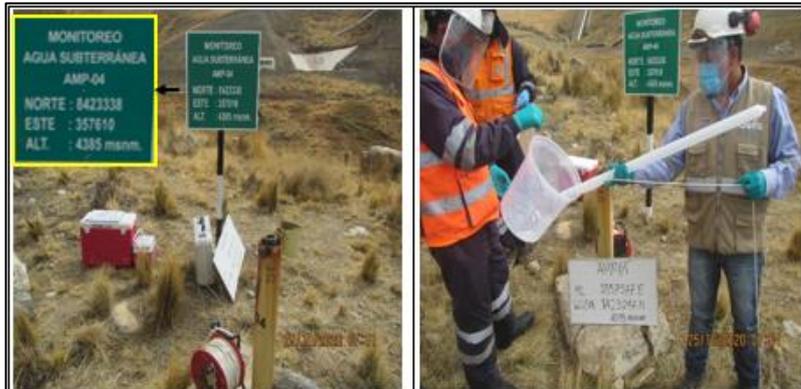
Fotografía N° 12:
Letrero de identificación de punto de monitoreo AMP-04 en donde monitoreo MINSUR. Las coordenadas del letrero son las coordenadas establecidas para el control de agua subterránea en el punto AMP-04

Fotografía N° 13:
Se muestra el monitoreo realizado en el punto de monitoreo AMP-04 en donde monitoreo MINSUR y en donde el OEFA también realizó monitoreo cuyas coordenadas se muestran en el GPS.

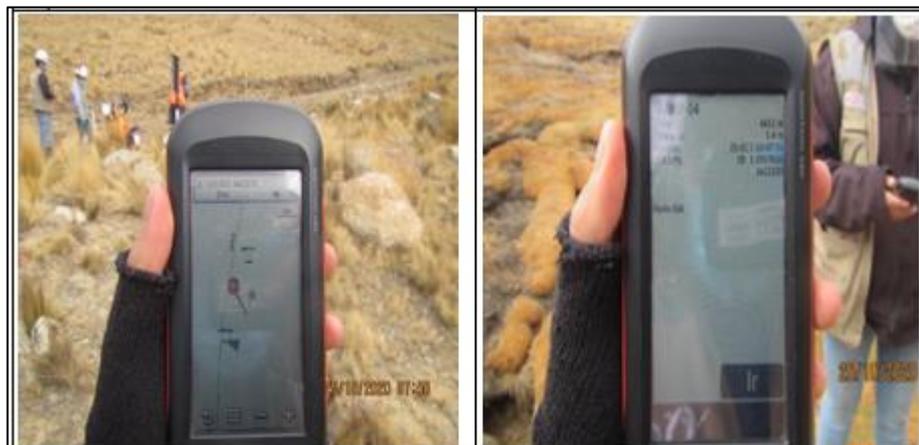
Fotografía N° 14:
Vista del GPS en donde se muestra la búsqueda de las coordenadas del punto AMP-04 establecidas en la MEIA 2017.

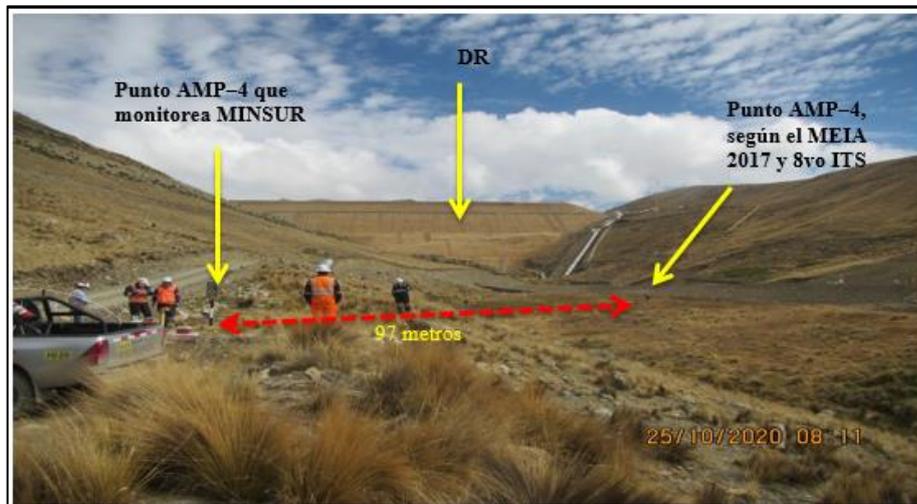
Fotografía N° 16':
Distancia de 97 metros entre el punto de monitoreo AMP-04 establecido en la MEIA 2017 y el lugar en donde se encontró dicho piezómetro.

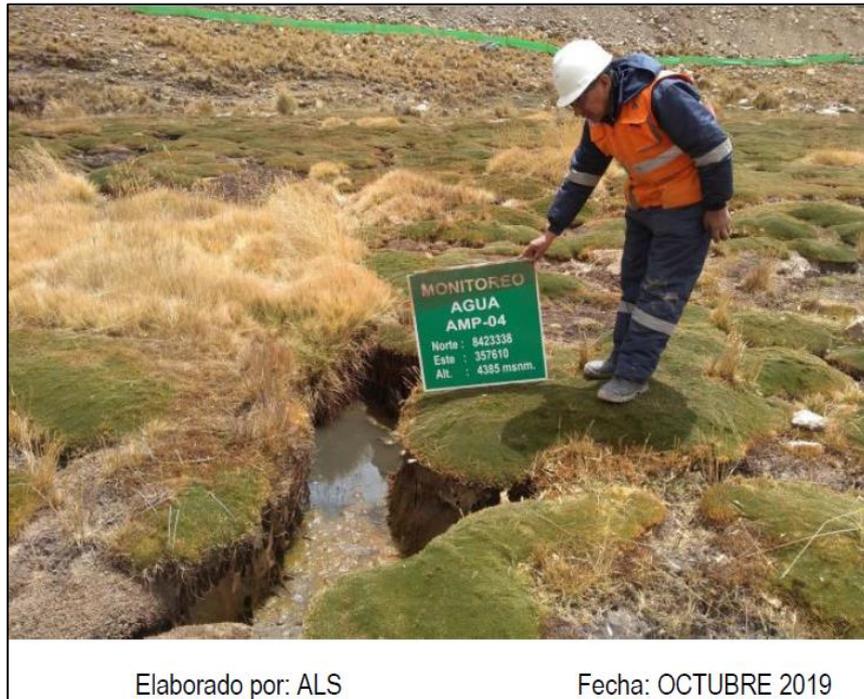
numeral 6.2.2.4, capítulo 6); sin embargo, no se observa ningún piezómetro o estación de monitoreo, tal como se detalla a continuación:

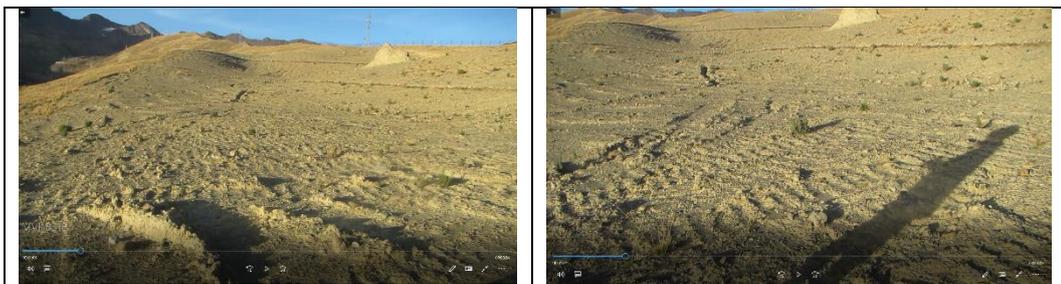
102. Adicionalmente, durante la Supervisión Regular 2020, se observó una (1) cárcava transversal a las pacas, que partía de la cresta de la cantera y culminaba poco antes del límite inferior de dicho componente, conforme se muestra a continuación:

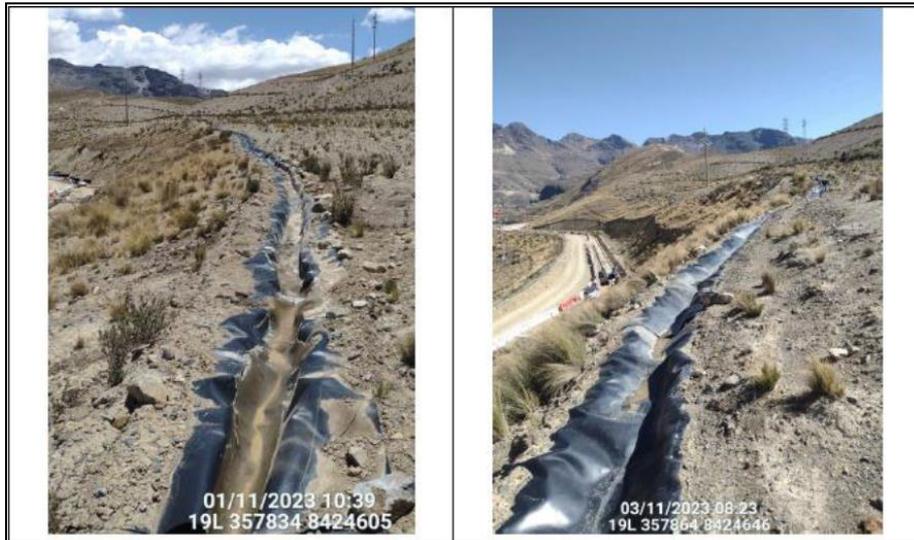
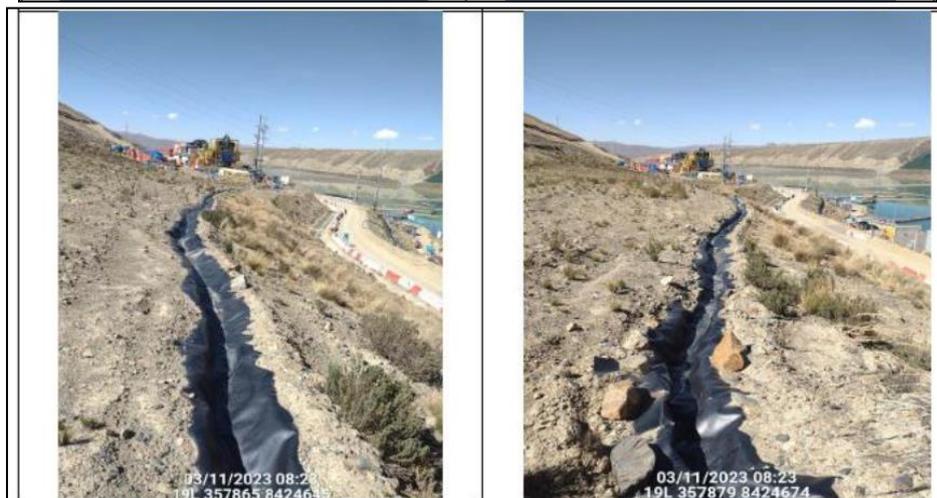
Vista fotográfica del canal inferior de la cantera B2.5, el cual se encuentra cubierto con geomembrana

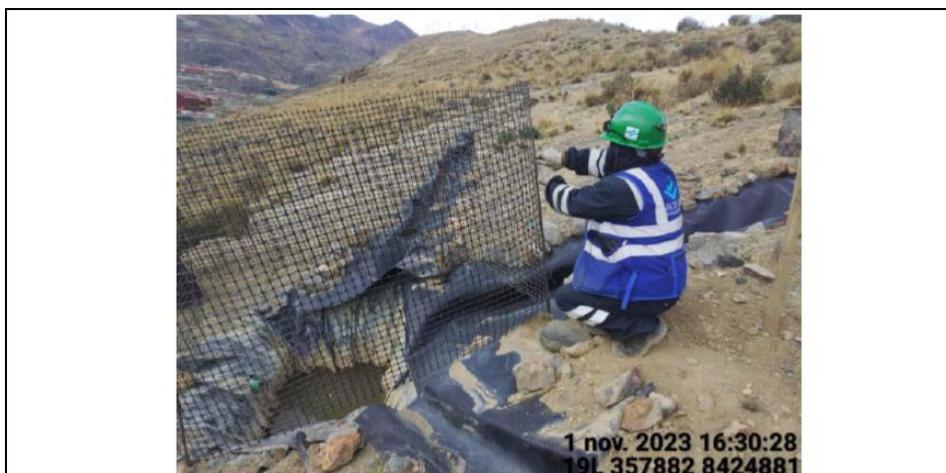
Vista fotográfica de la poza de sedimentación 1, la cual capta las aguas provenientes del canal inferior y los canales verticales para dirigir el flujo hacia el canal de relaves de la relavera B3.

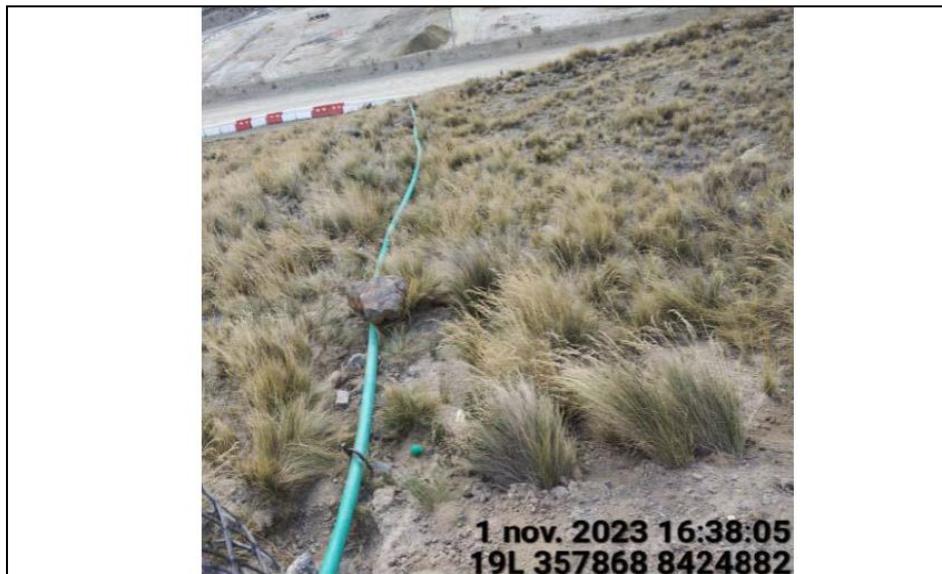
Vista fotográfica del recorrido de la tubería que sale de la poza de sedimentación 1, esta tubería conduce el flujo hacia el canal de relaves de la relavera B3.

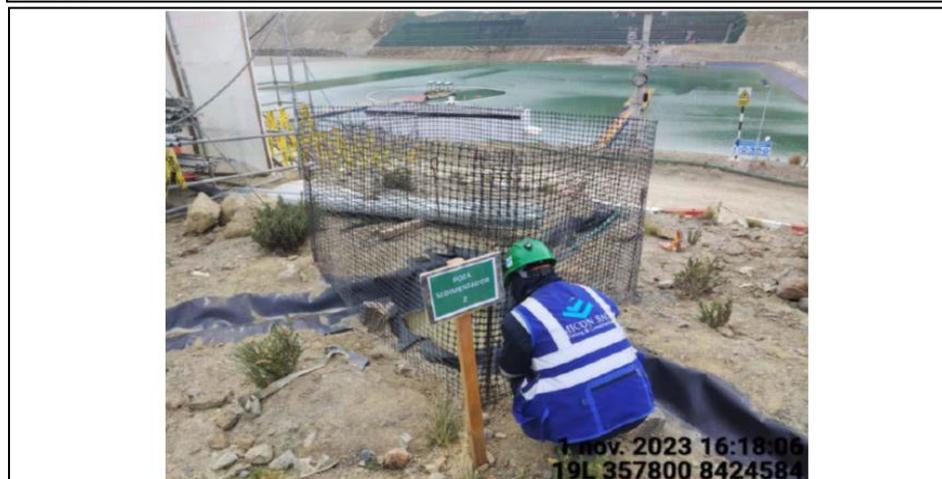
Vista fotográfica de la poza de sedimentación 2, la cual capta las aguas provenientes del canal inferior y los canales verticales para dirigir el flujo hacia el canal de relaves de la relavera B3.

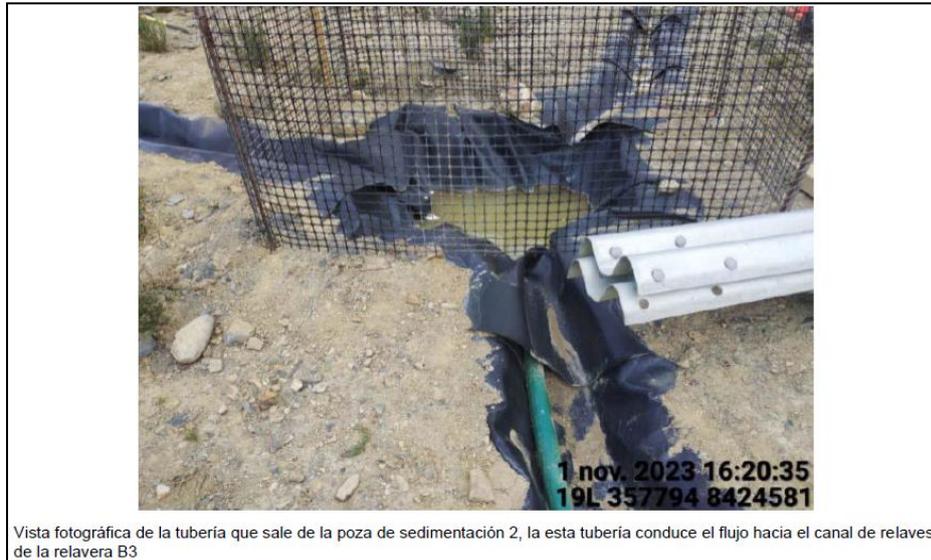
Vista fotográfica de la tubería que sale de la poza de sedimentación 2, la esta tubería conduce el flujo hacia el canal de relaves de la relavera B3

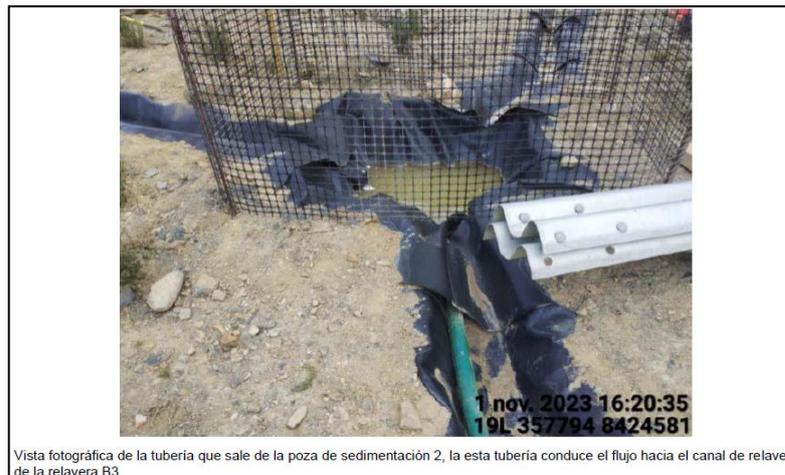
Vista fotográfica de la tubería que sale de la poza de sedimentación 2, la esta tubería conduce el flujo hacia el canal de relaves de la relavera B3

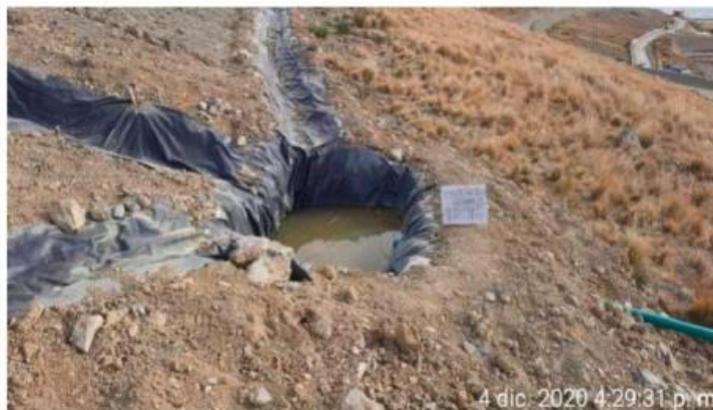
Fotografía No.12: Vista de impermeabilización de los canales de captación de aguas de contacto y de la poza No.1 en la cantera B2.5.

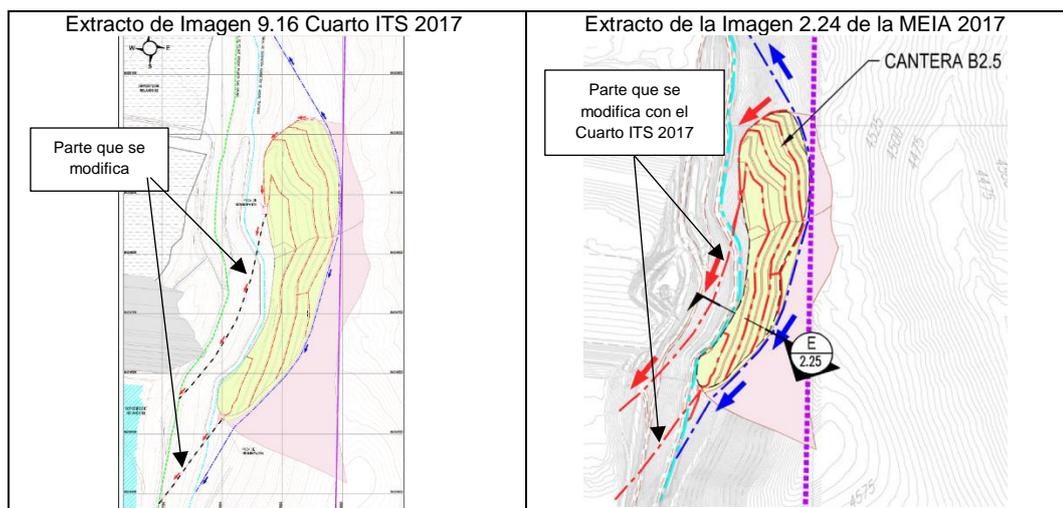
Comparación de la modificación contemplada en el Cuarto ITS 2017 en comparación con lo contemplado en la MEIA 2017, como se observa no se modifica los canales o cunetas internas. **Elaboración:** OEFA.
