Gobierno Regional de La Libertad

ACUERDO REGIONAL
N° 186 -2012-GR-LL/CR

APROBAR EL INFORME N° 01-2012-GR-LL-SCR/FCRB-COMINFRAESTRUCTURA, EMITIDO POR LA COMISION ORDINARIA DE INFRAESTRUCTURA DEL CONSEJO REGIONAL LA LIBERTAD, RESPECTO A LA INSPECCION TECNICA REALIZADA A LAS DIVERSAS OBRAS QUE EL GOBIERNO REGIONAL VIENE EJECUTANDO Y EJECUTO EN LAS PROVINCIAS DE JULCAN Y OTUZCO

"MEJORAMIENTO DE LA OFERTA DEL SERVICIO EDUCATIVO DE LA IE N° 80793 DEL CASERIO DE SAN JUAN ALTO EN EL DISTRITO Y PROVINCIA DE JULCÁN- REGIÓN LA LIBERTAD"

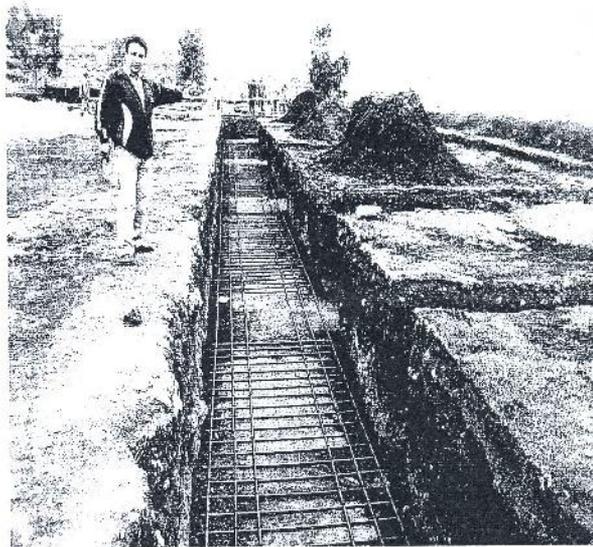
**Foto:** Se aprecia la colocación del fierro, que ha sido habilitado para confección de parrillas que van encima del solado; cabe indicar que no se pudo medir el espesor del solado, por ser una partida culminada, y ha sido colocado a lo largo de toda la obra.

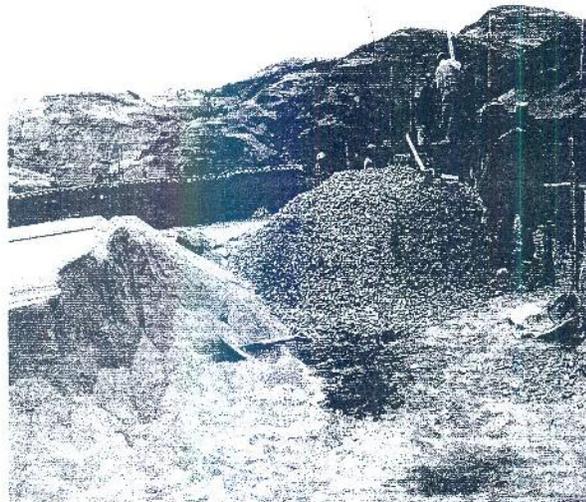
**Foto:** Se aprecia los agregados expuestos a la intemperie.

3. **A la Gerencia Regional de Infraestructura del Gobierno Regional La Libertad**, que solicite a la Municipalidad Provincial de Julcán, acelerar los trabajos, a fin de cumplir con los plazos y metas previstos en el Expediente Técnico; y que tengan en cuenta que el fierro no deberá ser expuesta directamente a la intemperie, ya que puede causar oxidación y corrosión.

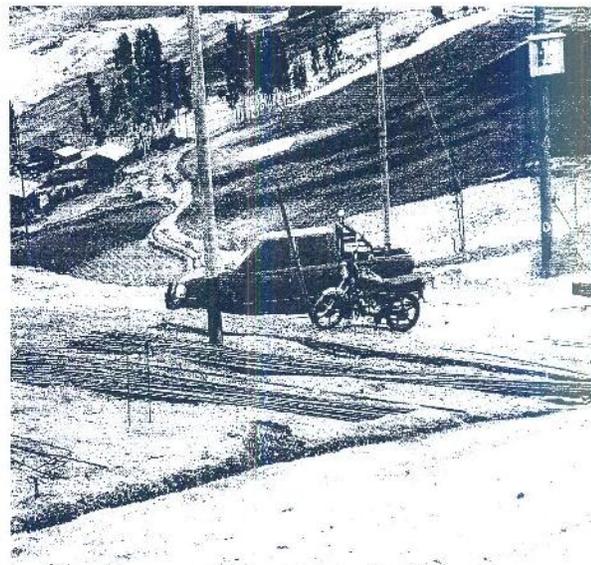
**Foto:** Se aprecia las varillas de fierro expuestas a la intemperie.

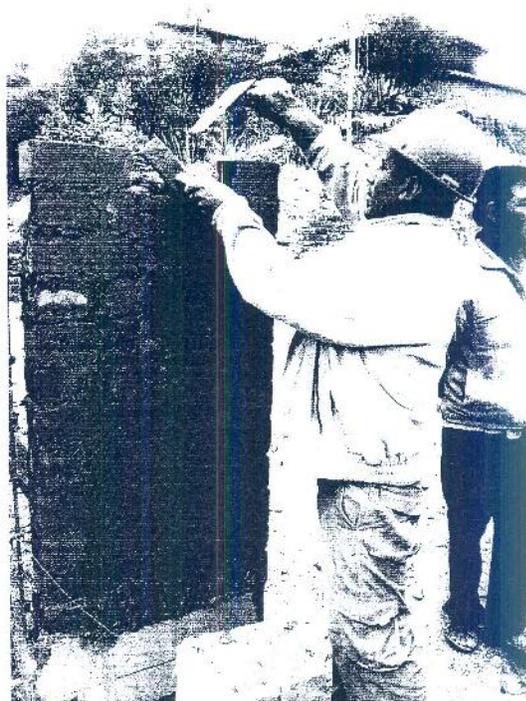
**Foto:** Se aprecia a un trabajador de la obra colocando ladrillo de 18 huecos tipo LARA, cabe indicar que dicho personal no cuenta con implementos de seguridad (botas, guantes, lentes de protección, chalecos y máscaras)

3. A la Gerencia Regional de Infraestructura del Gobierno Regional La Libertad, que solicite a la Municipalidad Provincial de Julcán acelerar los trabajos, a fin de cumplir con los plazos y metas previstos en el Expediente Técnico; así como, que tengan en cuenta que el fierro deberá ser almacenado en un depósito cerrado y no expuesto directamente a la intemperie, ya que puede causar oxidación y corrosión; y exigir que los trabajadores cuenten con implementos de seguridad (botas, cascos, guantes, lentes de protección, chalecos y máscaras).

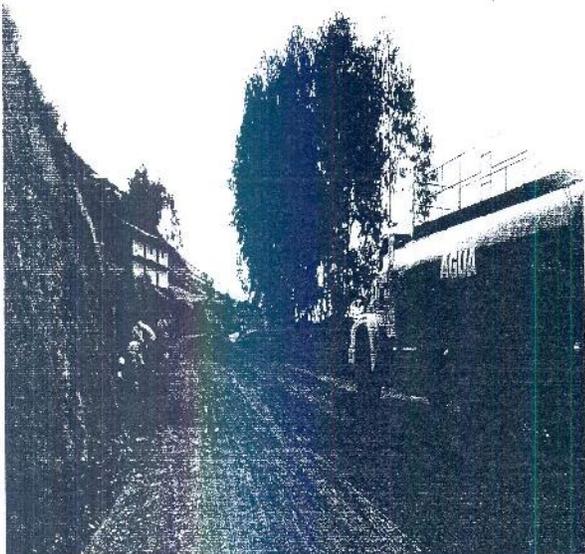
**Foto:** En el Km 8+710, los trabajadores de la empresa vienen realizando los trabajos de limpieza de cunetas sin los implementos de seguridad (botas, cascos, guantes, lentes de protección, chalecos y máscaras)

2. A la Gerencia Regional de Infraestructura del Gobierno Regional La Libertad, exigir a la UNOPS, que los trabajadores de la empresa cuenten con implementos de seguridad (botas, cascos, guantes, lentes de protección, chalecos y máscaras); que la empresa revise minuciosamente las cunetas de concreto, ya que presentan pequeñas fisuras; y que la empresa realice los trabajos de habilitación de las cunetas, que se encuentran cubiertas con material proveniente de los cerros producto de las lluvias, ya que al estar tapadas el agua rebalsa y malogra los trabajos que viene ejecutando la empresa y genera malestar en los vehículos que transitan por el lugar.

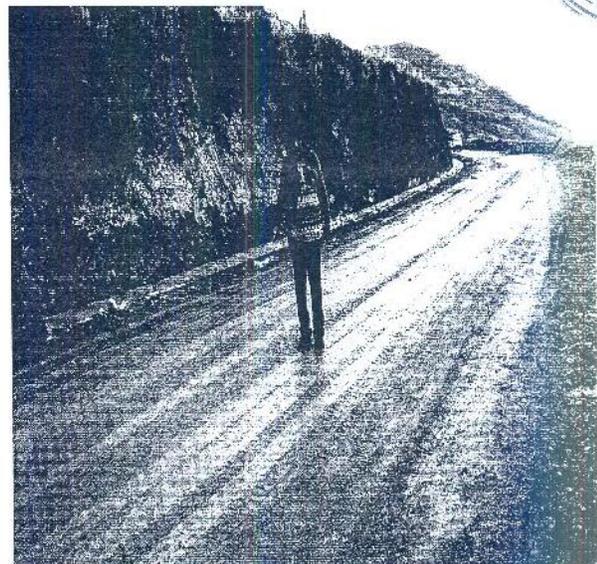
**Foto:** Se aprecia a la Presidenta de la Comisión Ordinaria de Infraestructura y Construcción del Consejo Regional La Libertad, señalando la presencia de barro en la carretera por la presencia de lluvias.

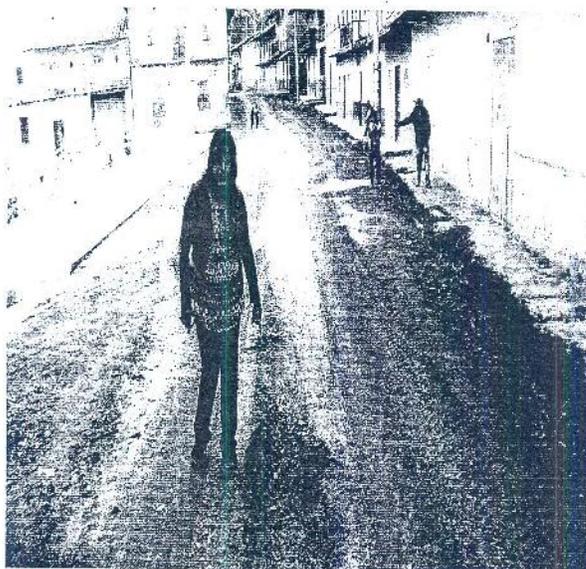
**Foto:** Se aprecia en el Km 4+370 la existencia de barro en la vía con la presencia de un hueco, el cual genera malestar en los vehículos y población que transitan por el lugar.

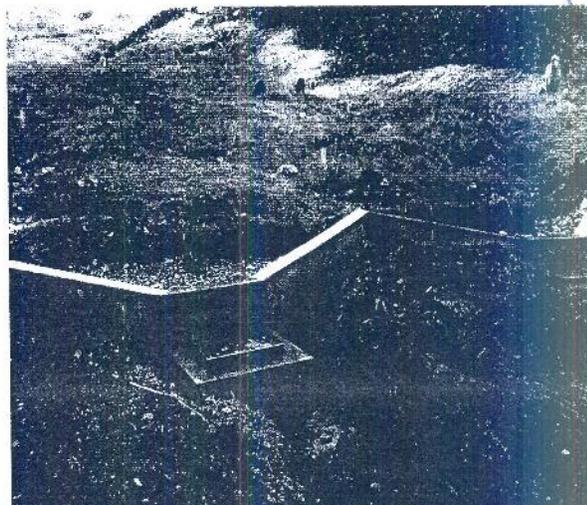
3. Existen 02 captaciones de agua de concreto armado, que se encuentran en buen estado, no cuentan con cerco perimétrico que sirva de protección del agua proveniente de las lluvias, el cual viene siendo utilizado para consumo humano, ya que el agua se encuentra contaminada por la presencia de animales que la utilizan para consumo que se combina con sus excrementos.  
Cabe indicar que en el plano C-01 del expediente técnico, aparece un cerco formado por postes de madera de 3" con una altura de 1.50 m, con una hilera de alambre de púas, que no se encuentra presupuestado.

**Foto:** En el Km 0+000, se aprecia las 02 captaciones de agua de concreto armado Tipo C-1, de 0.70x0.60 m de sección interior y 0.70 m de altura, la salida es de F°G° de 2", el rebose y desagüe es de F°G° de 3", tal indica el expediente técnico; observando que no cuentan con cerco perimétrico (cabe indicar que, en el plano C-01 aparece el cerco formado por postes de madera de 3", altura 1.50 m, con una hilera de alambre de púas, pero no se encuentra presupuestado).

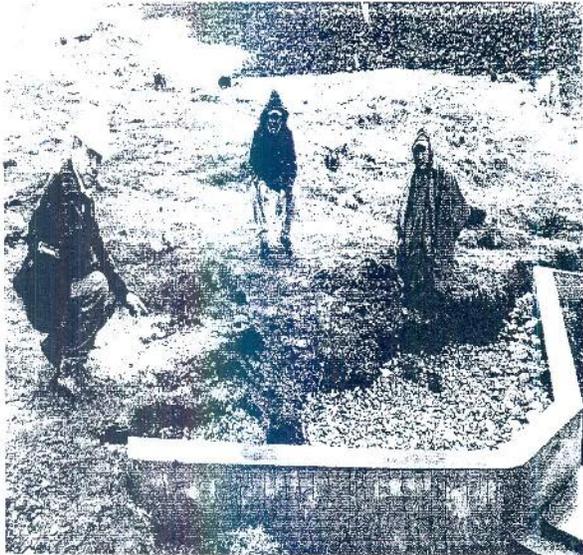
**Foto:** Se aprecia al Ing. Supervisor señalando la contaminación del agua producto del consumo y excremento de los animales; así mismo se puede apreciar, que el emboquillado de la captación está compuesto por piedra chica, grava y gravilla, tal como indica el expediente técnico.
