RESOLUCIÓN DIRECTORAL N° 00660-2024-OEFA/DFAI

EXPEDIENTE N° : 0822-2023-OEFA/DFAI/PAS
ADMINISTRADO : REFINERÍA LA PAMPILLA S.A.A.¹
UNIDAD FISCALIZABLE : REFINERÍA LA PAMPILLA
UBICACIÓN : DISTRITO DE VENTANILLA, PROVINCIA DE
CALLAO, DEPARTAMENTO DE LIMA
SECTOR : HIDROCARBUROS
MATERIA : ARCHIVO

III.1 **Único hecho imputado N° 1: El administrado no adoptó las medidas de prevención a fin de evitar el impacto negativo de la emergencia ambiental, ocurrida el 16 de octubre de 2021 en la Refinería La Pampilla, generando daño potencial a la flora.**

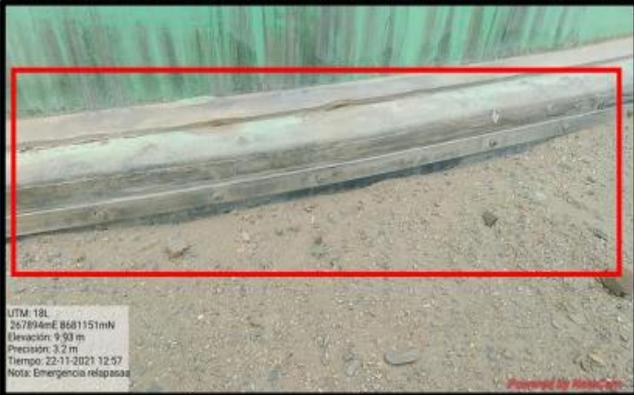
<p>No se realizó toma de muestras de suelo ni agua subterránea en el área estanca donde ocurrió el evento, debido a que el área mencionada se encuentra impermeabilizada con geomembrana y sobre la superficie de la misma, se cuenta con material de sacrificio (tierra)."</p>								
<p align="center">Informe de Supervisión²⁷</p>	<p>(...)</p> <p>35. Durante la acción de supervisión in situ efectuada del 22 al 23 de octubre de 2021, se realizó el recorrido por las instalaciones del cubeto donde se ubica el Tanque 31T210A de la Refinería La Pampilla, verificándose lo siguiente:</p> <ul style="list-style-type: none"> a) El área donde ocurrió la emergencia ambiental se encuentra dentro de un área estanca impermeabilizada con geomembrana y geotextil, y material de sacrificio en toda la superficie. b) El área estanca contiene al Tanque 31T210A, que almacena combustible. c) Los tanques en mención cuentan con líneas de transferencia con sus respectivos sistemas de válvulas. d) Área aproximada del área estanca: 2600 m2. e) El Tanque 31T210A se encontraba en servicio. <p>(...)</p> <p>37. Durante el recorrido por el área involucrada en la emergencia, el administrado indicó que el hidrocarburo fugado quedó contenido en el área estanca, y posteriormente fue recuperado a través de los sistemas de recuperación del cubeto, en un volumen de 1260 galones, acción que también fue descrita en el RFEA. El resto del líquido fugado (403 galones) quedó impregnado en el material de sacrificio, el cual fue retirado como residuo peligroso. Asimismo, precisó que la fuga de gasolina ocurrió al interior del área estanca, la cual se encuentra impermeabilizada con geomembrana y geotextil, y que tiene como superficie "tierra", a manera de material de sacrificio.</p> <p>38. A continuación, se muestra que el área mencionada se encuentra impermeabilizada con geomembrana, y sobre la superficie de la misma se cuenta con material de sacrificio (tierra).</p> <div data-bbox="587 1312 1326 1809" style="border: 1px solid black; padding: 5px;"> <p>Fotografía N° 3: Tanque 31T210A, se verifica que la geomembrana que se extiende a lo largo del área estanca se encuentra adherida al anillo de concreto del tanque.</p>

<p>UTM: 18L 267874mE 8681151mN Elevación: 9.93 m Precisión: 3.2 m Tiempo: 22-11-2021 12:57 Nota: Emergencia relapasa</p> <table border="1" style="width: 100%; border-collapse: collapse;"> <thead> <tr> <th style="text-align: left;">Coordenadas UTM – WGS</th> <th>Norte</th> <th>Este</th> <th>Altitud</th> </tr> </thead> <tbody> <tr> <td>84. Zona 18 L</td> <td align="center">8681150</td> <td align="center">267877</td> <td align="center">55</td> </tr> </tbody> </table> </div>	Coordenadas UTM – WGS	Norte	Este	Altitud	84. Zona 18 L	8681150	267877	55
Coordenadas UTM – WGS	Norte	Este	Altitud						
84. Zona 18 L	8681150	267877	55

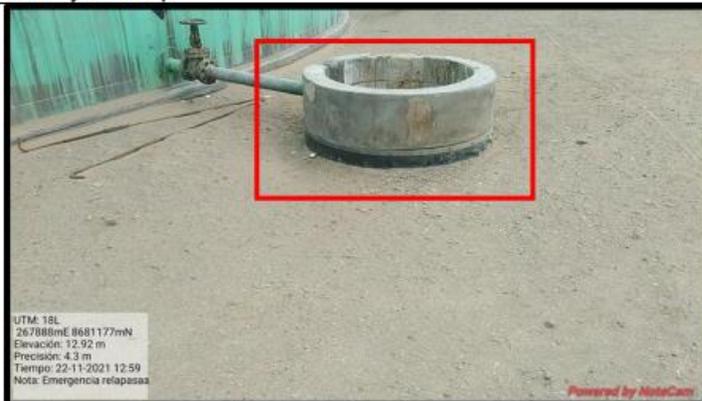
Fotografía N° 4: Tanque 31T210A, se verifica que la geomembrana que se extiende a lo largo del área estanca se encuentra adherida al anillo de concreto del buzón de drenaje del tanque

39. De lo observado en campo, se aprecia que **el Tanque 31T210A se encuentra al interior de un área estanca impermeabilizada con geomembrana y geotextil²⁸, así como con una capa de material de sacrificio.**

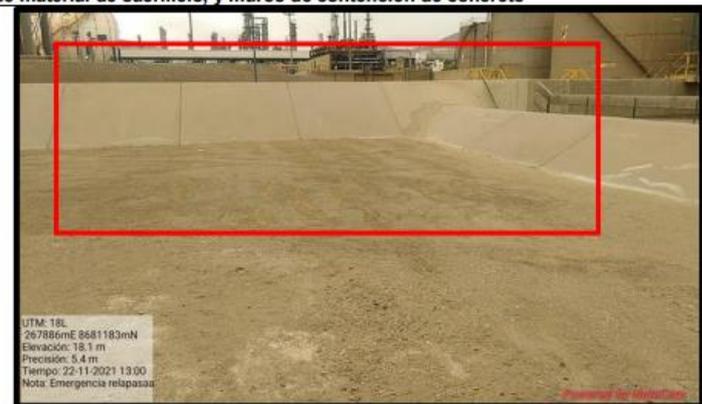
Fotografía N° 5: Cubeto del Tanque 31T210A, cuenta con geomembrana, una capa de material de sacrificio, y muros de contención de concreto

Conforme a lo desarrollado en el Informe de Supervisión, se evidencia que la fuga de gasolina quedó contenida dentro del área estanca del Tanque 31T210A, la cual se encuentra impermeabilizada con geomembrana y geotextil; así como, una capa de material de sacrificio.
