## RESOLUCIÓN DIRECTORAL N° 0625-2024-OEFA/DFAI

**EXPEDIENTE N°** : 1118-2023-OEFA/DFAI/PAS  
**ADMINISTRADO** : COMPAÑÍA DE MINAS BUENAVENTURA  
S.A.A.<sup>1</sup>  
**UNIDAD FISCALIZABLE** : TAMBOMAYO  
**UBICACIÓN** : DISTRITO DE TAPAY, PROVINCIA DE  
CAYLLOMA Y DEPARTAMENTO DE  
AREQUIPA  
**SECTOR** : MINERÍA  
**MATERIAS** : ARCHIVO

#### III.1 **Hecho imputado N° 1: El administrado no adoptó medidas de prevención respecto al hundimiento detectado en las coordenadas WGS 84 19L 187697E 8287101N, de aproximadamente 20 metros de radio, ubicado a 35 metros de la chimenea CH-06, a fin de evitar afectación a la flora y/o entorno paisajístico.**

**III.2 Hecho imputado N° 2: El administrado no realizó el adecuado mantenimiento de los canales de derivación de agua de no contacto ubicado en las vías de acceso, toda vez que un tramo de aproximadamente 50 metros del referido canal estaba colapsado, presentando fisuras y agrietamientos, provocando que el agua de no contacto no sea derivada correctamente, incumpliendo lo establecido en su instrumento de gestión ambiental.**

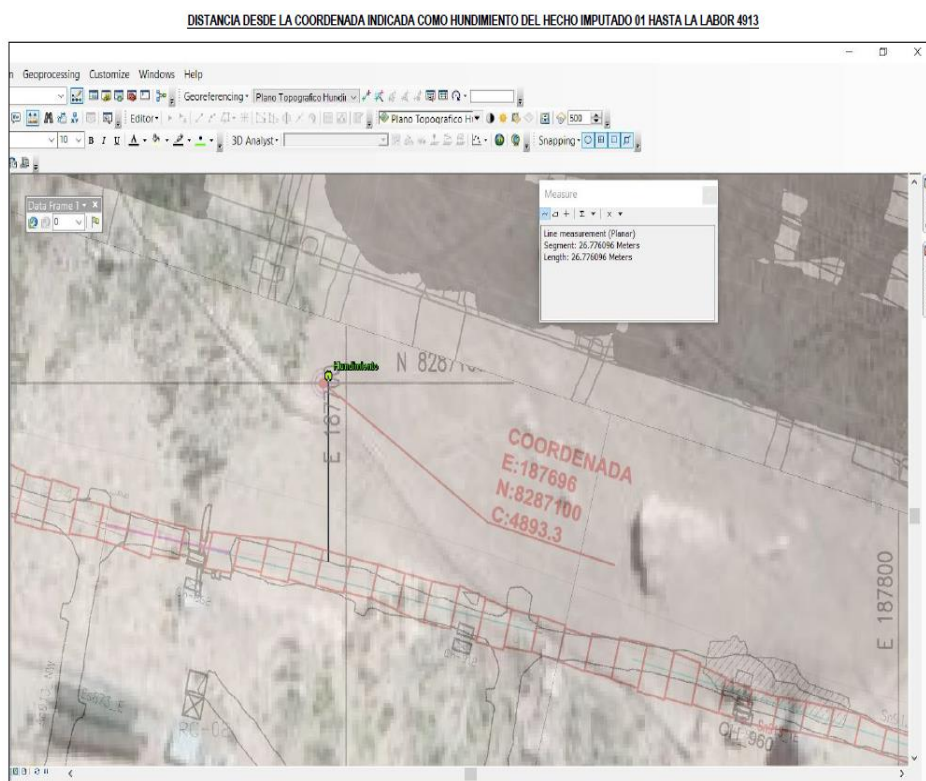
Del mapa topográfico de la Labor 4913 que fue georeferenciado, se puede verificar mediante la herramienta Measure de ArcGIS una distancia de aprox. 26.8 m al norte

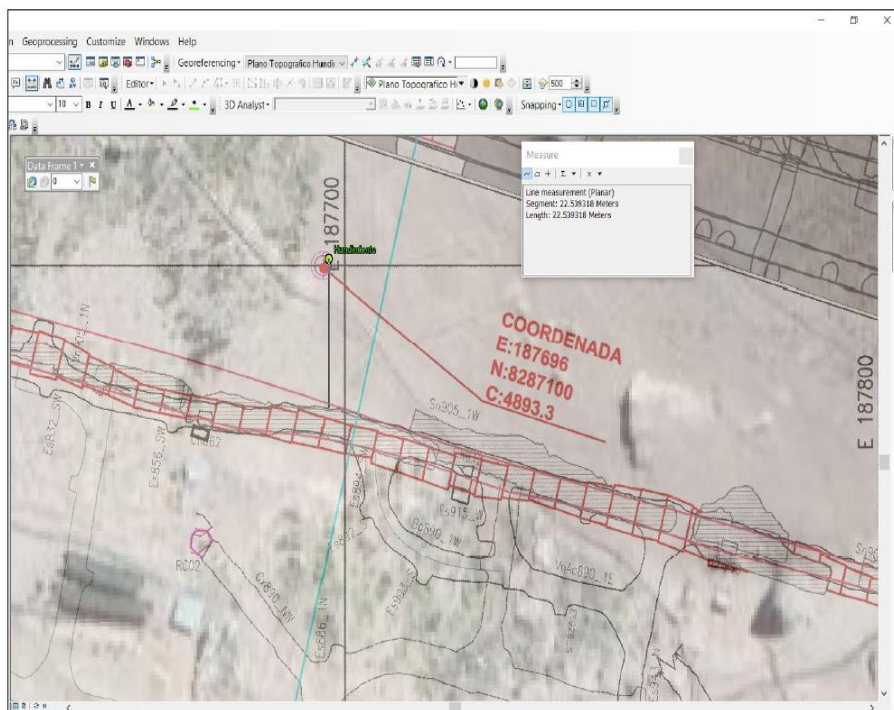
DISTANCIA DESDE LA COORDENADA INDICADA COMO HUNDIMIENTO DEL HECHO IMPUTADO 01 HASTA LA LABOR 4905

Del mapa topográfico de la Labor 4913 que fue georeferenciado, se puede verificar mediante la herramienta Measure de ArcGIS una distancia de aprox. 26.8 m al norte

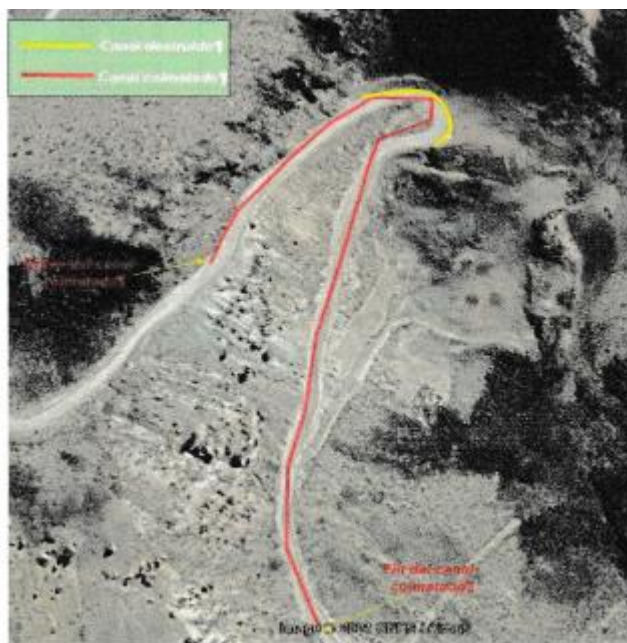
Desde el punto con coordenadas WGS 84 19L 181929E 8288520N hasta el punto 181854E 8288907N se observó que el canal de derivación de agua de no contacto de las vías de acceso, construido con material de concreto se encontraba colmatado, el tramo abarca aproximadamente 1km. Cabe precisar que en un tramo de aproximadamente 50m (punto medio ubicado en las coordenadas UTM WGS84 182071E 8289119N) el canal se encontraba destruido. En la siguiente imagen se muestra la ubicación de los canales:

**Requerimiento de subsanación:** Se requiere a CMB la subsanación del presunto incumplimiento en un plazo de 15 días hábiles. (…)”

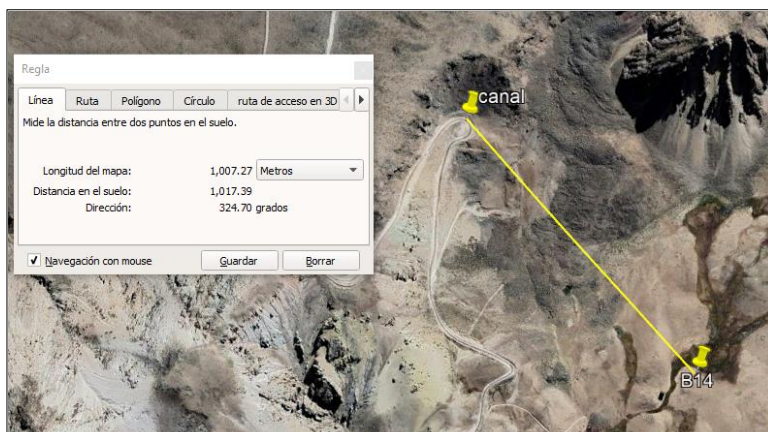
Distancia de aproximadamente 1km. Entre el hecho detectado y la estación de monitoreo B14

54. Por lo tanto, el monitoreo presentado no reflejaría completamente el impacto real del deterioro del canal en las áreas más cercanas. Asimismo, del Anexo 10, se verifica que la estación B14 muestra un 95% de cobertura vegetal viva, también se observa a la hierba almohadillada *Distichia muscoides* como la especie predominante. Lo anterior no garantiza que las condiciones de vegetación sean las mismas en las proximidades directas del canal afectado.

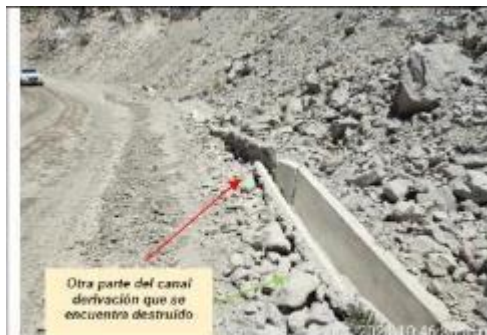
Fotografía N° 11: Vista en donde se señala otro tramo del canal de derivación de agua de no contacto que se encuentra destruido.

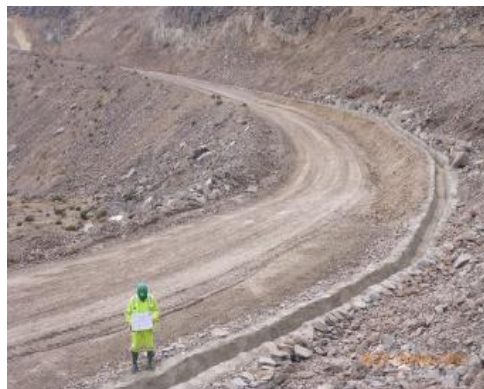
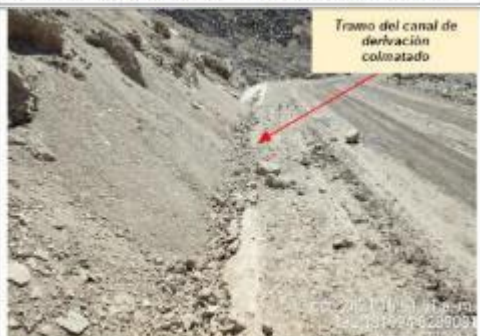
Fotografía N° 12: Se observa que el tramo del canal de derivación de agua de no contacto que se encuentra colmatado con el material desprendido.

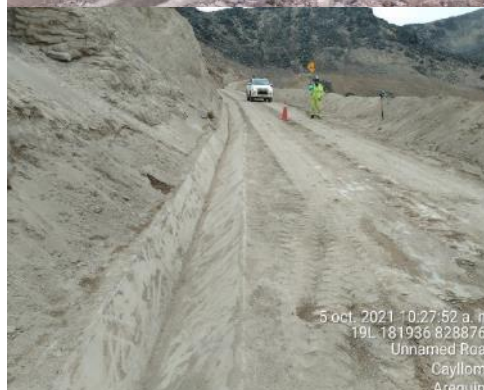
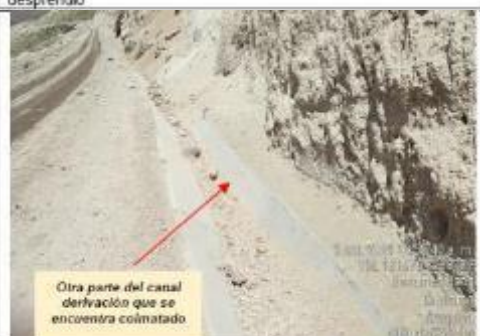
Fotografía N° 13: Vista en donde se señala otro tramo del canal de derivación de agua de no contacto que se encuentra colmatado con material de desprendido del entorno.

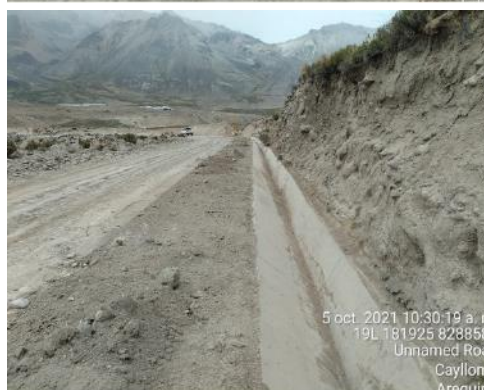
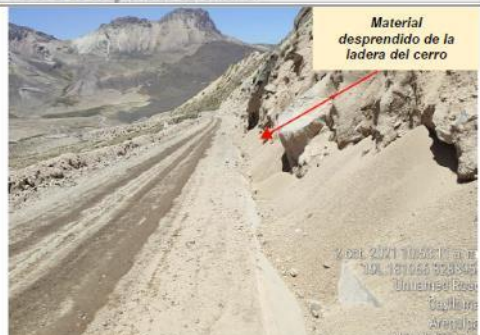
Fotografía N° 14: Se observa que el material acumulado proviene de al aldera del cerro.
