**COMISIÓN DE INVESTIGACIÓN DE ACCIDENTES DE AVIACIÓN DEL
PERÚ**

**DECLARACIÓN PROVISIONAL
CIAA-ACCID-004-2022**

**AERONAVE : PIPER PA-28-180 CHEROKEE
MATRÍCULA OB-1795**

ACCIDENTE PIPER PA-28-180, MATRÍCULA OB-1795

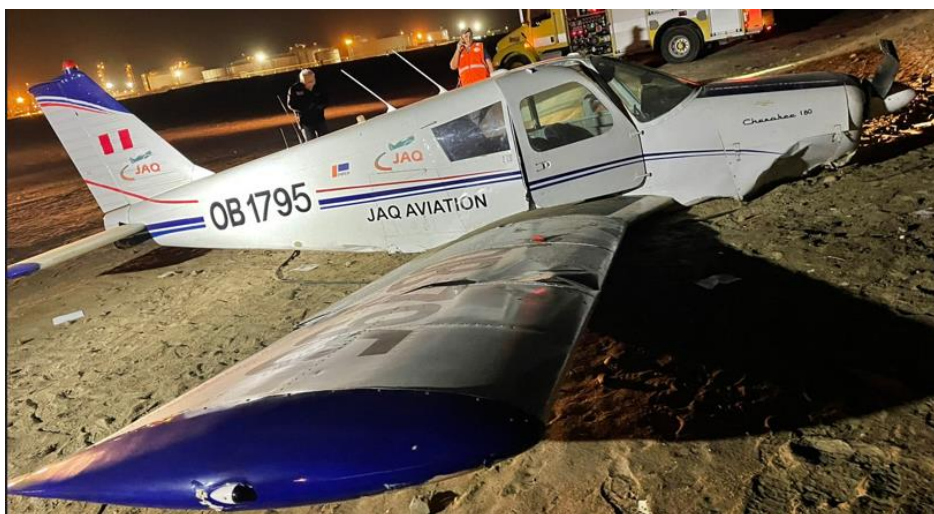
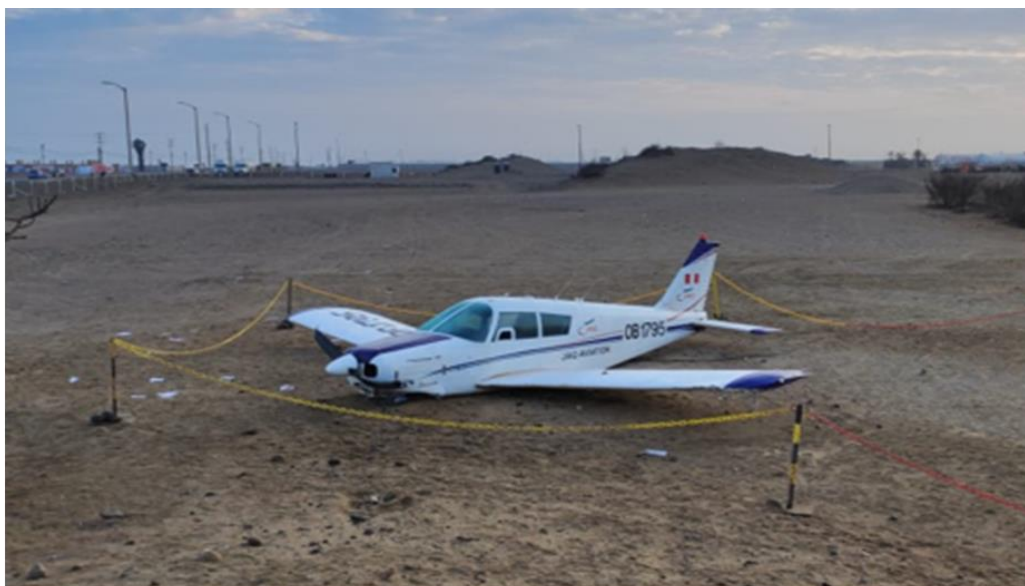
Al evaluar exteriormente la aeronave se observó que esta tenía daño por impactos durante su planeo hasta la zona donde se detuvo

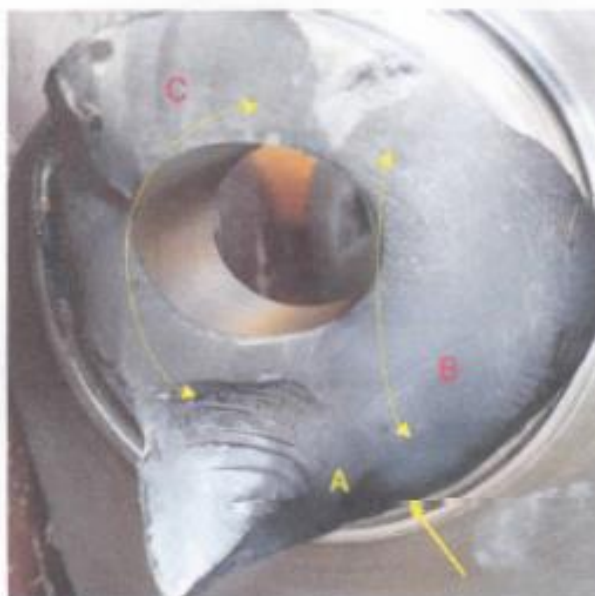
- a. Las líneas de fatiga observadas en el análisis fractográfico indican el crecimiento y dirección de las fisuras, el origen se encuentran en defectos de material contenidas en la superficie externa del muñón y en la microestructura del material. (Ver fotos N°2, N°3, y N°6)

- c. Los resultados obtenido en el análisis fractográfico y metalográfico indican que la rotura del cigüeñal, fue causado por fatiga de material, por esfuerzos de flexión unilateral, combinado con esfuerzos cortantes, cuyo origen son defectos contenidos en la superficie externa y en la microestructura del material del muñón de la biela N°3 (defectos superficiales, inclusiones no metálicas y huecos), que actuaron como núcleos concentradores de tensiones. (Ver foto N°2 al N°9).

Foto N°2 .- Zona de fractura del Muñón de biela N°3 por fatiga de material.
Punto A: Punto de origen de fatiga. (Primera etapa)
Punto B: Zona de crecimiento de las fisuras de fatiga. (Segunda etapa)
Punto C: Fractura final

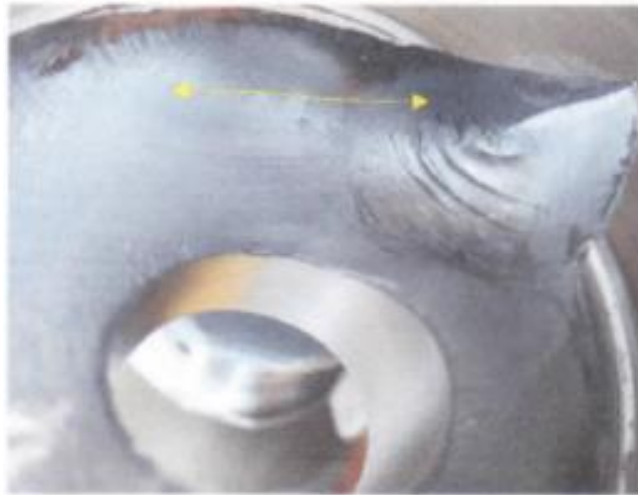
Foto N°6.- Zona de fractura del Muñón presenta defectos de corrosión y oxidación cerca de la superficie externa del muñón a mayor ampliación.

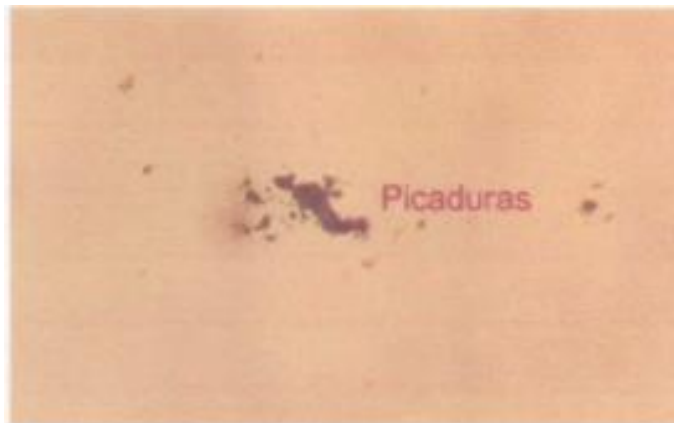
- b. Cabe mencionar que el gran cometido de huecos, inclusiones no metálicas y el gran contenido de defectos contenidos en la superficie del cigüeñal (perdida del recubrimiento, picaduras por corrosión), hacen notar que el cigüeñal ha sufrido envejecimiento de material por tiempo de vida útil. (Ver fotos N°1 al N°9)

Foto N°8.- La microestructura del material del muñón averiado del cigüeñal presenta picaduras (puntos negros pequeños de las fotos A y B) y huecos en la zona de fractura (Sin ataque Químico).100X

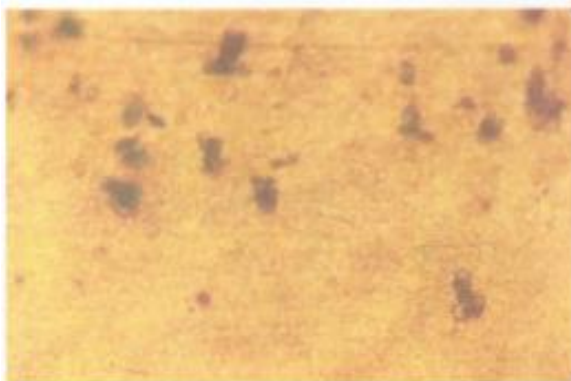
Foto N°9.- La microestructura del material del muñón averiado del cigüeñal presenta picaduras (puntos negros pequeños) y huecos cerca de la superficie en la zona de fractura (con ataque Químico).100X
