**INFORME DE REVISIÓN DE
EXPEDIENTE TÉCNICO**

Ref: Contrato de Obra N° 013-2022-MINAGRI-PEBLT-1
 Contratación de La Ejecución De La Obra "Mejoramiento del Sistema de Riego Menor Llallimayo a Nivel de Laterales del Distrito de Llalli, Provincia De Melgar, Región – Puno"

Asunto: Informe técnico de revisión del Expediente Técnico

Informe N°001-2022-RO

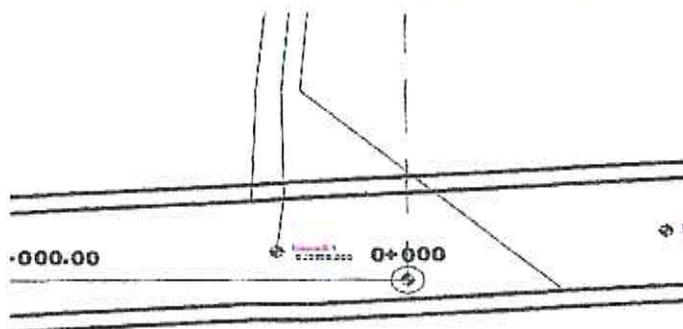
28. CANAL SUBLATERAL 8.1

- Tiene una longitud de 300 metros en plano en planta y la longitud del perfil es 300 metros
- El 0+000 no empalma al canal sublateral 8 con distancia de 1.20m, no existe una transición para empalmar el canal
- La cota del del eje canal lateral 8 para el inicio del canal sublateral 8.1 es 3958.000 con lo que no coincide la rasante del dicho canal sublateral y que la cota terreno esta en un error de 0.8m
- El eje del canal en la progresiva 0+140 al 0+270 está fuera del canal existente con 2.60m de desfase
- Sección tipo que indica en el plano en planta no es consecuente con las acotaciones indicadas en el plano de secciones transversales $B = 0.90\text{m}$ o $B = 1.10\text{m}$

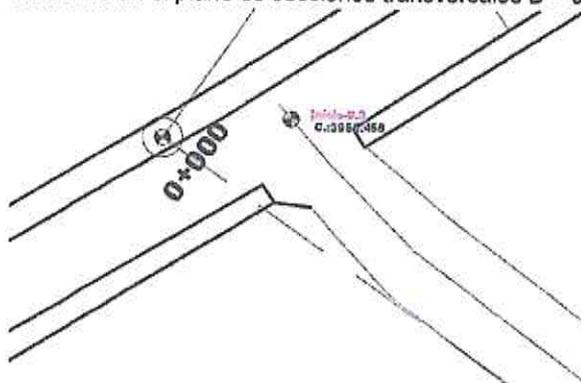
- d. El eje del canal en la progresiva 0+000 al 0+200 está fuera del canal existente con 0.60m de desfase
- e. Sección tipo que indica en el plano en planta no es consecuente con las acotaciones indicadas en el plano de secciones transversales $B = 0.90\text{m}$ o $B = 1.10\text{m}$

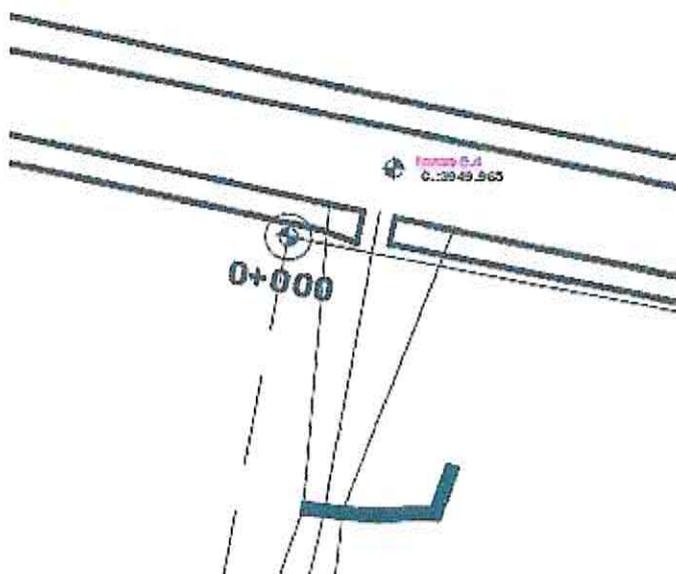
34. CANAL SUBLATERAL 9.4

- a. Tiene una longitud de 390 metros en plano en planta y la longitud del perfil es 390 metros
- b. El 0+000 no empalma al canal sublateral 9 con distancia de 0.51m, no existe una transición para empalmar el canal
- c. La cota del del eje canal lateral 9 para el inicio del canal sublateral 9.4 es 3949.965 con lo que no coincide la rasante del dicho canal sublateral
- d. El eje del canal en la progresiva 0+000 al 0+390 está fuera del canal existente con 1.10m de desfase
- e. Sección tipo que indica en el plano en planta no es consecuente con las acotaciones indicadas en el plano de secciones transversales $B = 0.90\text{m}$ o $B = 1.10\text{m}$

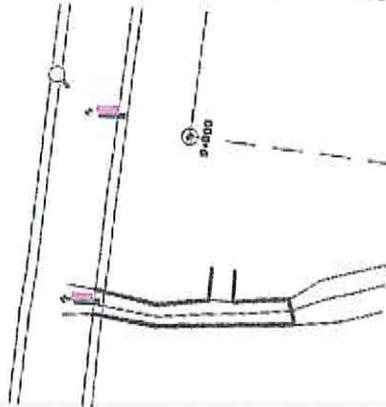
- d. El eje del canal en la progresiva 0+000 al 0+280 está fuera del canal existente con 2.50m de desfase
- e. Sección tipo que indica en el plano en planta no es consecuente con las acotaciones indicadas en el plano de secciones transversales $B = 0.90\text{m}$ o $B = 1.10\text{m}$

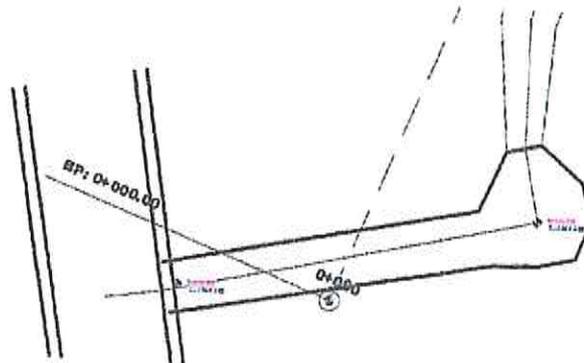
30. CANAL SUBLATERAL 8.B

- a. Tiene una longitud de 155 metros en plano en planta y la longitud del perfil es 184 metros error de 29 metros
- b. El 0+000 no empalma al canal sublateral 8 con distancia de 3.03m, no existe una transición para empalmar el canal
- c. La cota del del eje canal lateral 8 para el inicio del canal sublateral 8.B es 3960.102 con lo que no coincide la rasante del dicho canal sublateral y que la cota terreno esta en un error de 0.8m
- d. El eje del canal en la progresiva 0+000 al 0+155 está fuera del canal existente con 0.65m de desfase
- e. Sección tipo que indica en el plano en planta no es consecuente con las acotaciones indicadas en el plano de secciones transversales $B = 0.90\text{m}$ o $B = 1.10\text{m}$

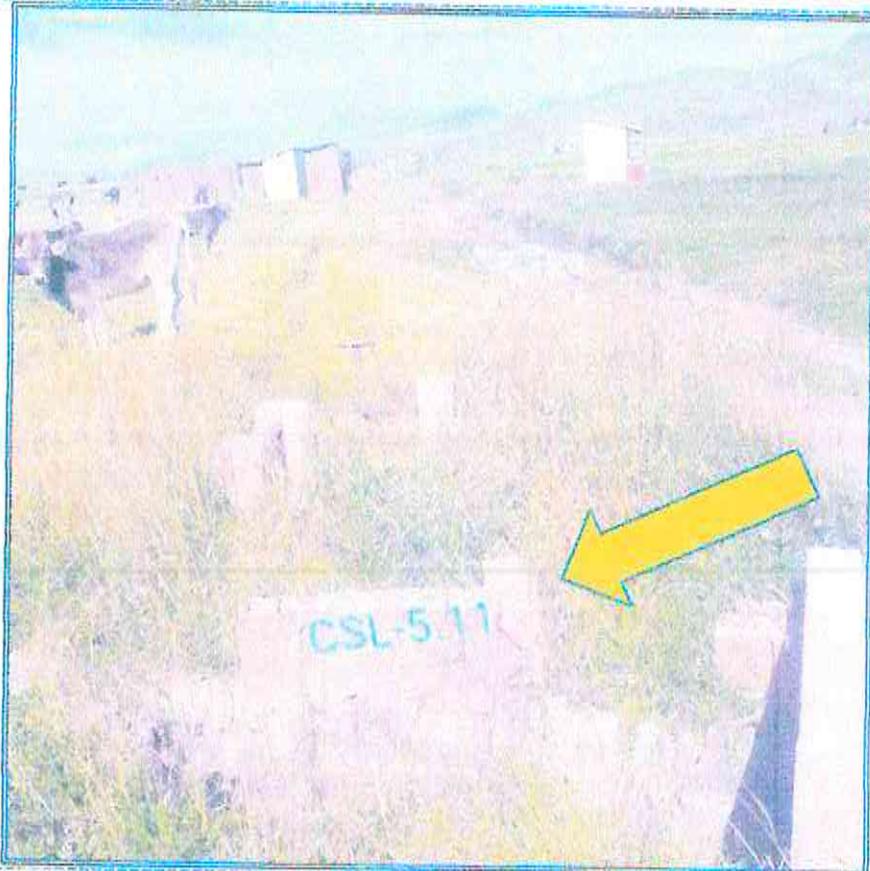
IMAGEN 05: SE OBSERVA EL CANAL SUBLATERAL 5.11 TAPADO CON CONCRETO

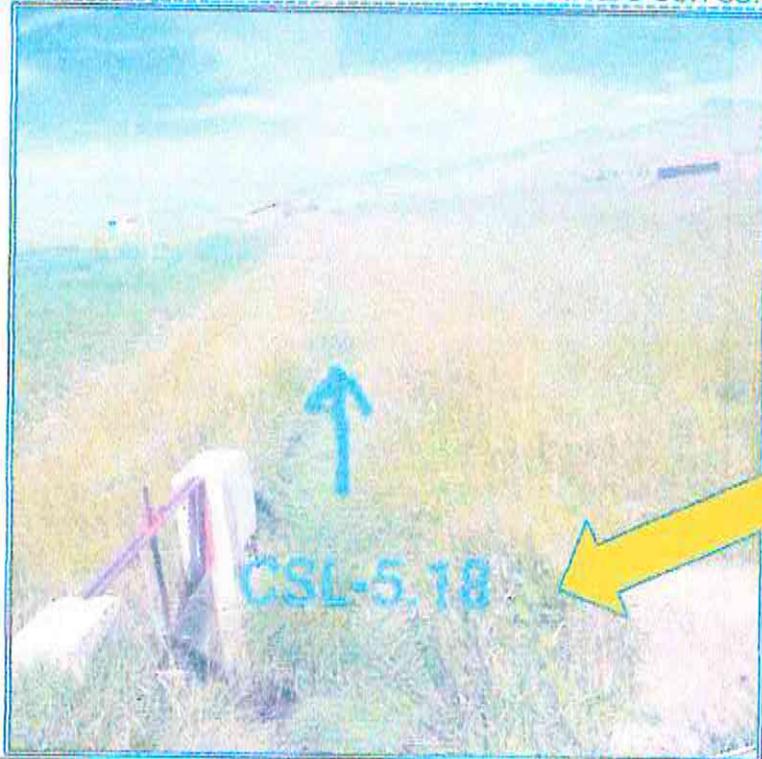
IMAGEN 06: SE OBERVA EL CANAL 5.18 QUE NO EMPALMA CON EL CANAL LATERAL 5

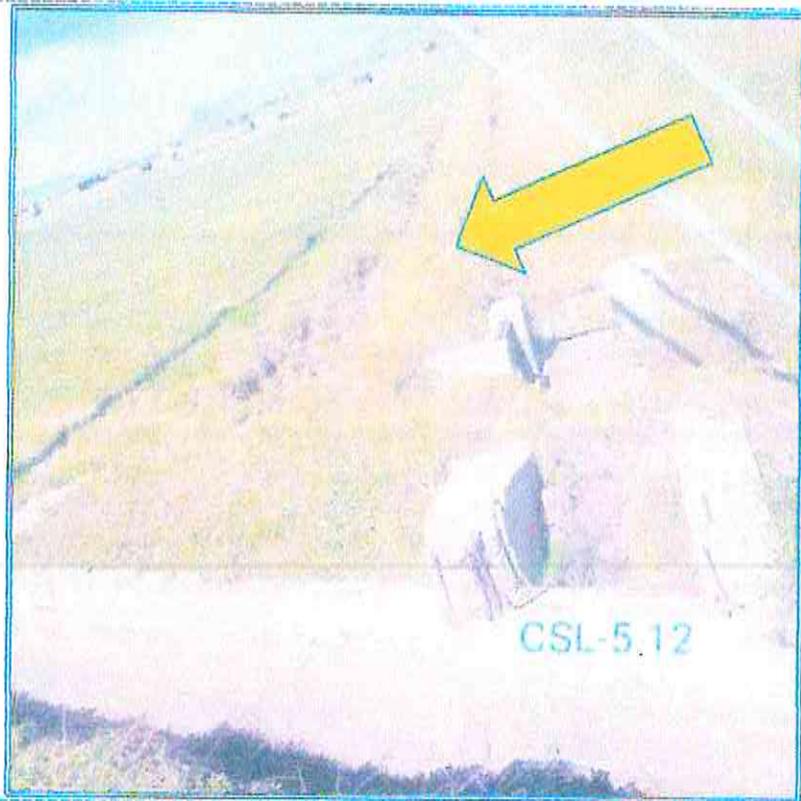
IMAGEN 07: SE OBSERVA EL CANAL SUBLATERAL 5.12 TAPADO CON CONCRETO

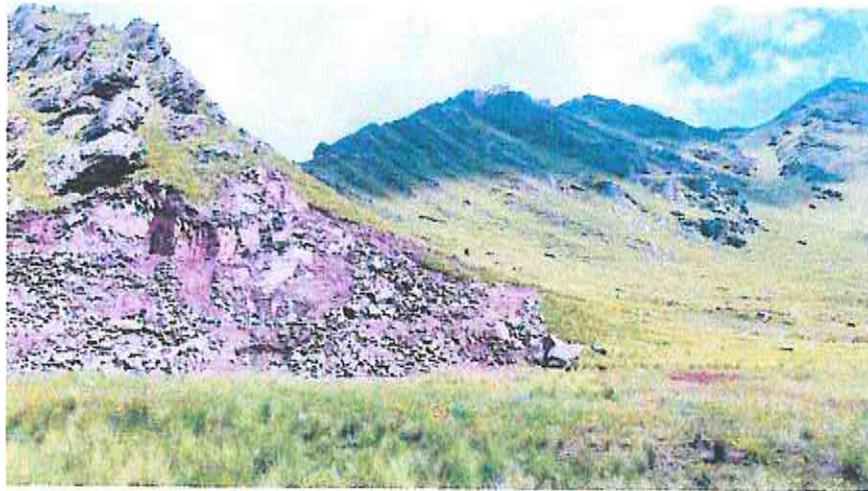
La cantera asignada para la extracción de roca es Huajrahunchu (Ver Foto N° 01), en la que, se observa, es una cantera que está actualmente siendo explotada.

Fotografía N° 01: Huajrahunchu, cantera de roca.

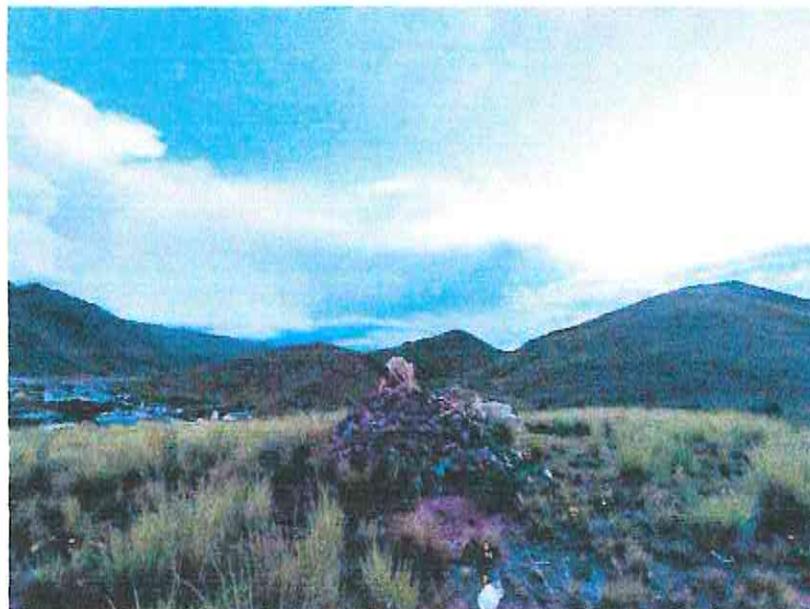
Fotografía N° 03: Patrimonio arqueológico, cima de SANTA BÁRBARA.
