Nº 126-DG/HHV-2024

Resolución Directoral

PLAN MULTIANUAL DE MANTENIMIENTO DE LA INFRAESTRUCTURA Y EQUIPAMIENTO DE ESTABLECIMIENTOS DE SALUD DEL PERIODO 2025-2027 DEL HOSPITAL HERMILIO VALDIZÁN

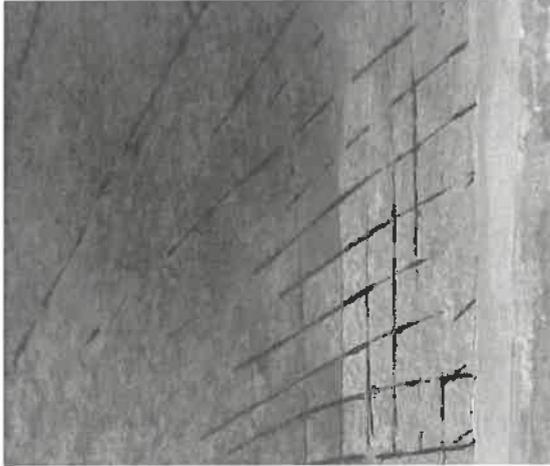
Desde hace varios años el Tanque Elevado del Hospital Hermilio Valdizán viene presentando problemas en infraestructura, debido al deterioro por su antigüedad lo cual se ha evidenciado en la inspección realizada que consta en las imágenes del panel fotográfico que se adjunta al presente.

Ilustración 1 Vista del techo del tanque desde el interior donde se aprecia el deterioro

- Cambio de tapa de tanque elevado y escalera metálica.
- Retiro y ejecución de losa inclinada y muro curvo en concreto para reemplazo de tapa deteriorada.

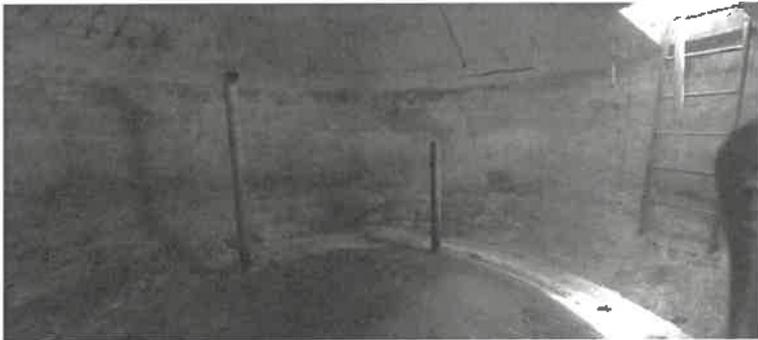
Ilustración 2 Vista del interior donde se aprecia el deterioro

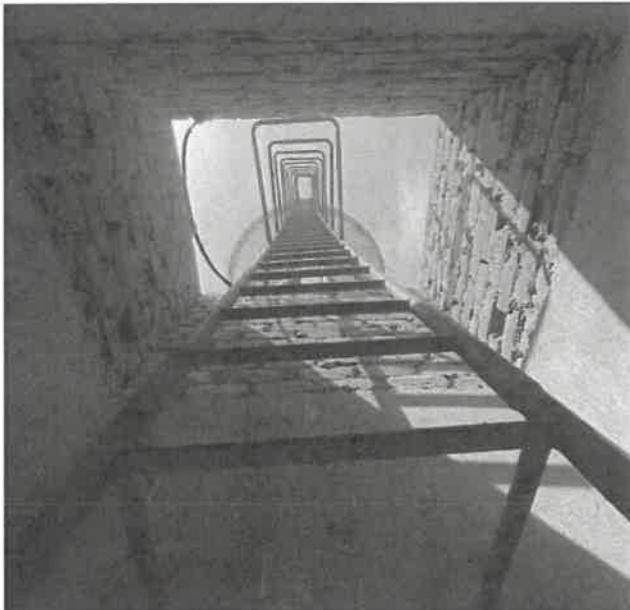
Ilustración 3 Vista de las escaleras

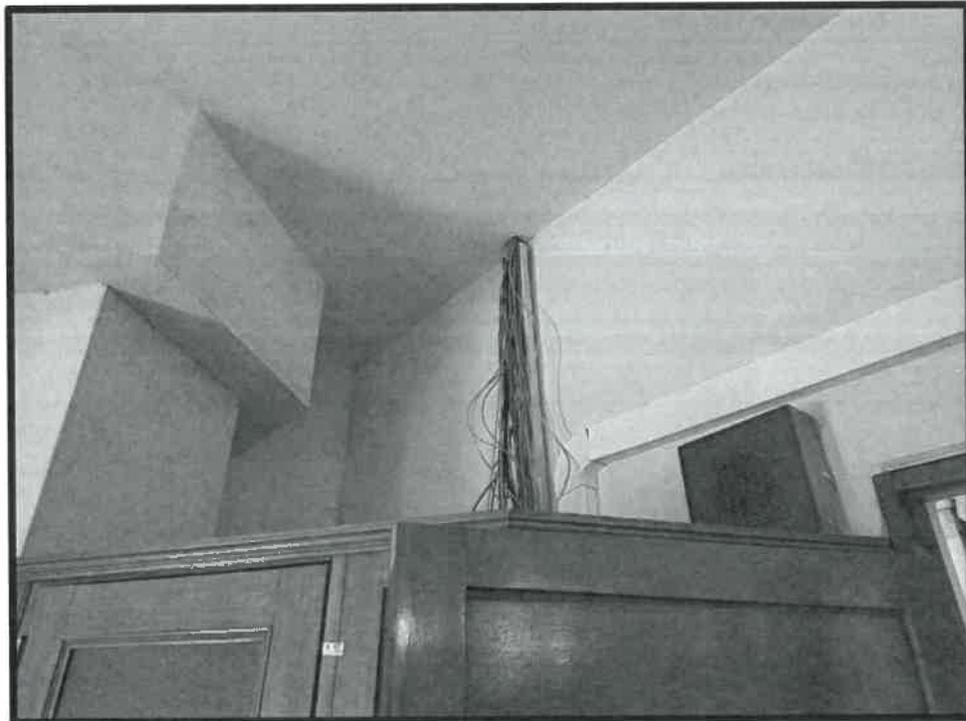
Fotografía 02: En la fotografía se puede apreciar las conexiones eléctricas mediante canaletas.

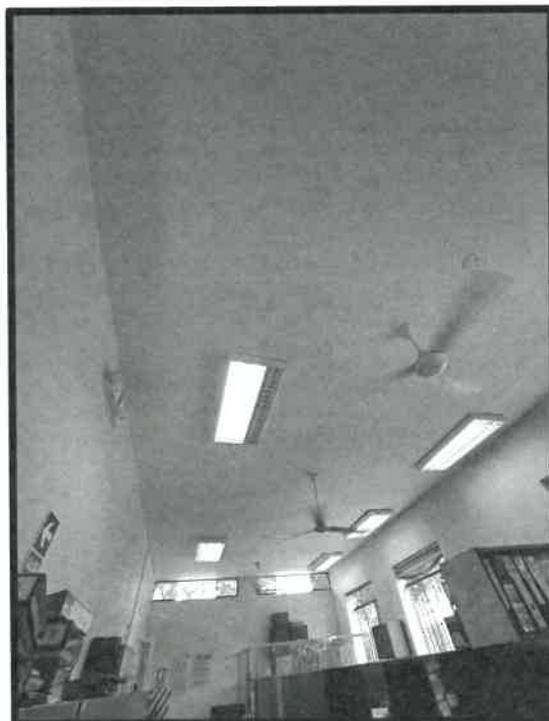
Fotografía 03: En la fotografía se puede apreciar que algunas luminarias se encuentran en mal estado y/o deterioradas.

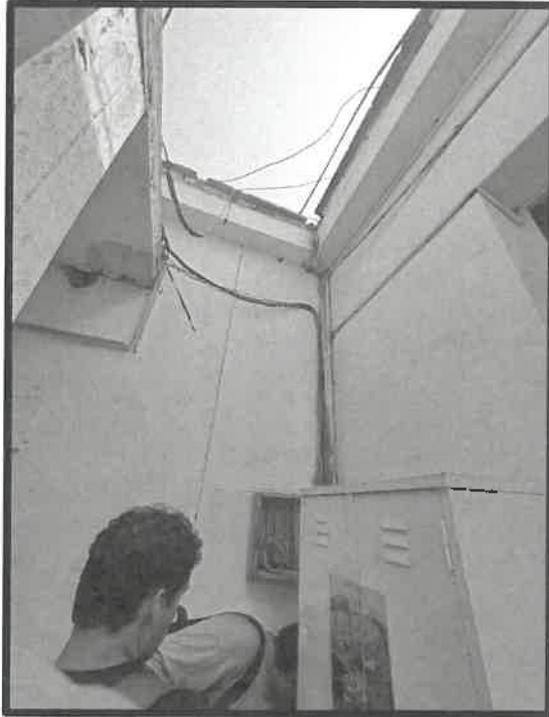
Fotografía 04: En la fotografía se puede apreciar el mal estado de conexiones eléctricas desde el tablero principal.

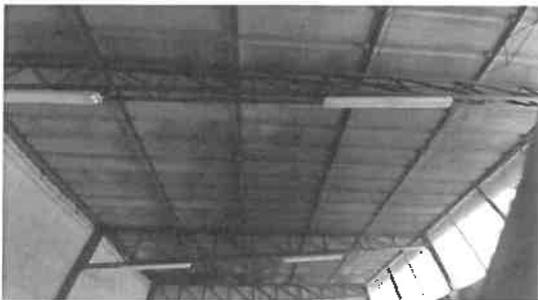
Ilustración 1 Vista del techo deteriorado del ambiente mencionado

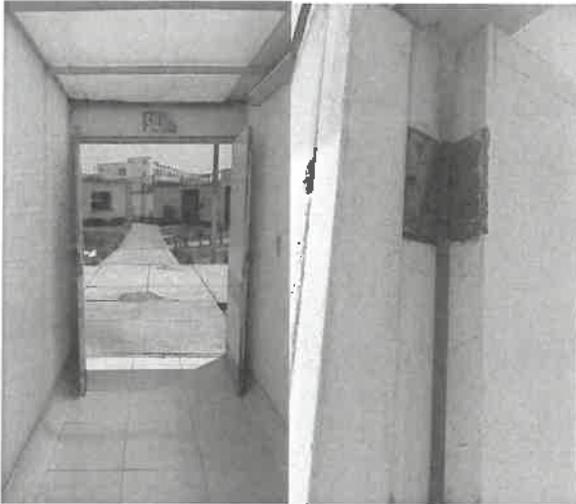
PUERTAS DETERIORADAS

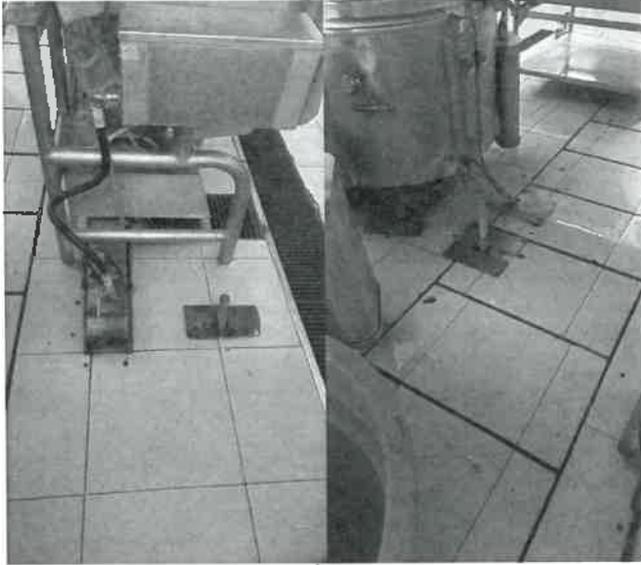
PISO DETERIORADO EN ÁREA DE MARMITAS

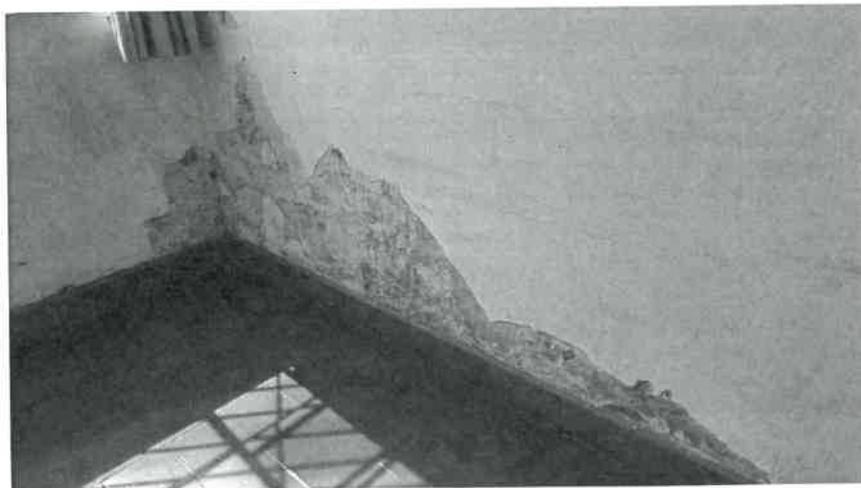
Ilustración 2 Paredes con muestras de deterioro, necesitan pintarse de nuevo

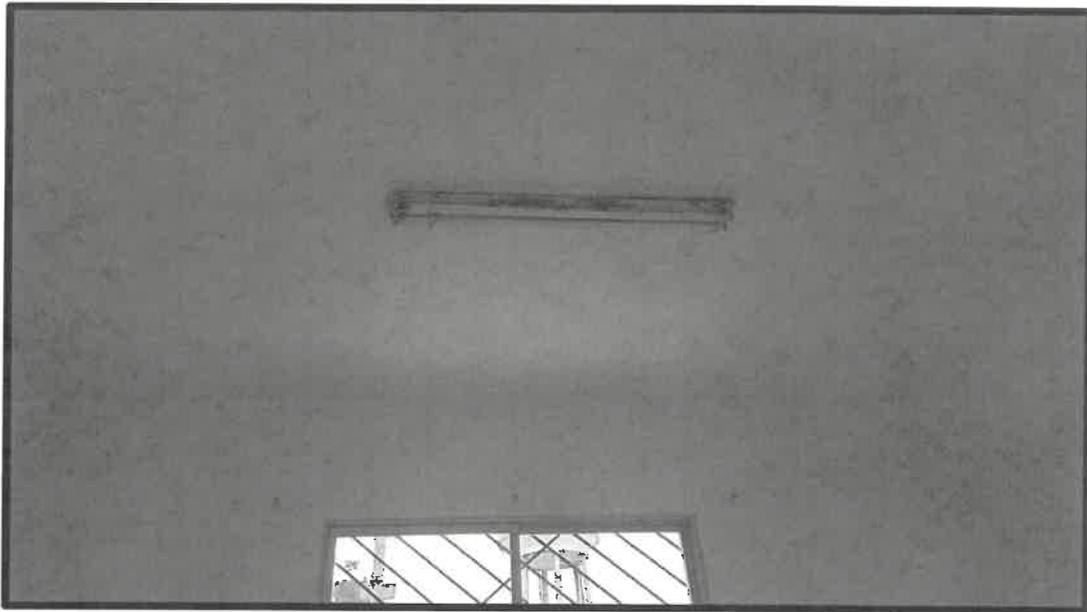
Fotografía 02: En la fotografía se puede apreciar las luminarias en mal estado.

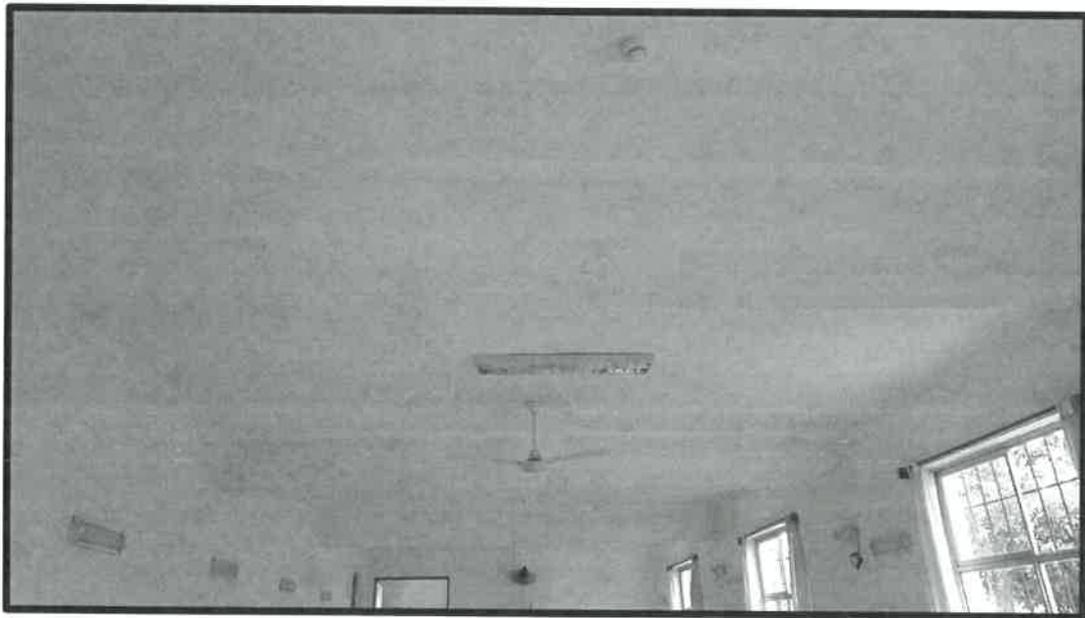
Fotografía 01: En la fotografía se puede apreciar luminarias de tipo fluorescentes en mal estado y/o deteriorado en el Pabellón 6.

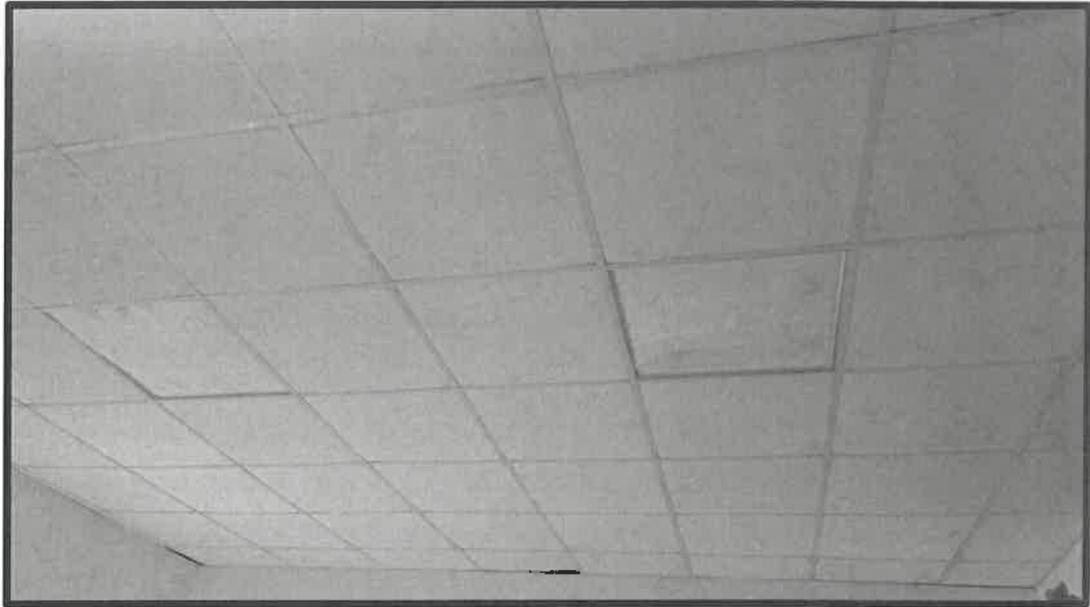
Fotografía 02: En la fotografía se puede apreciar que las luminarias se encuentran deterioradas y/o quemadas.

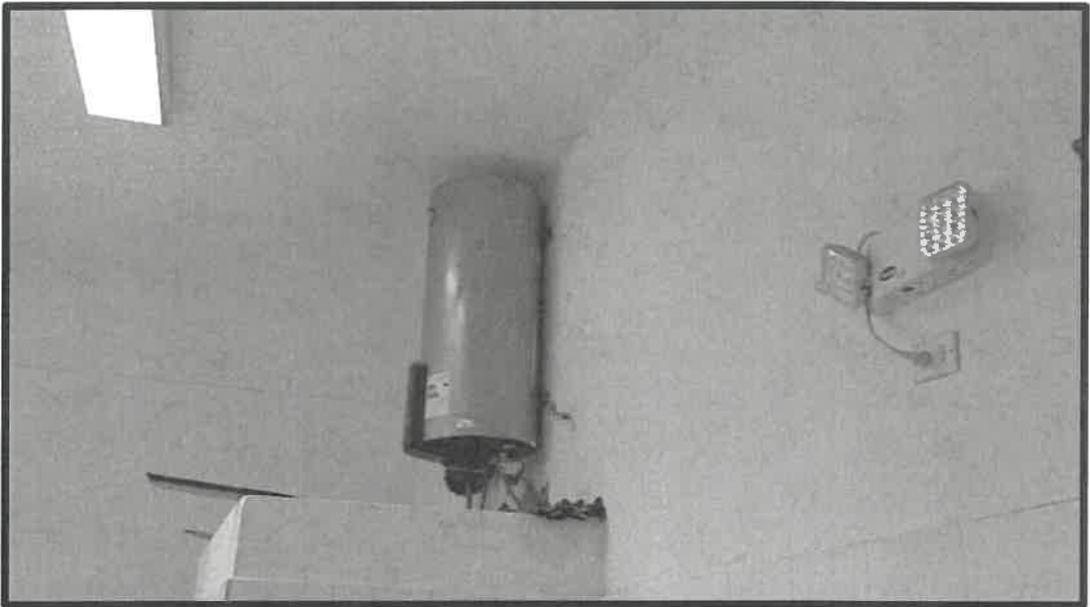
Fotografía 03: En la fotografía se puede apreciar las conexiones para terma son utilizadas desde la salida de las luminarias.

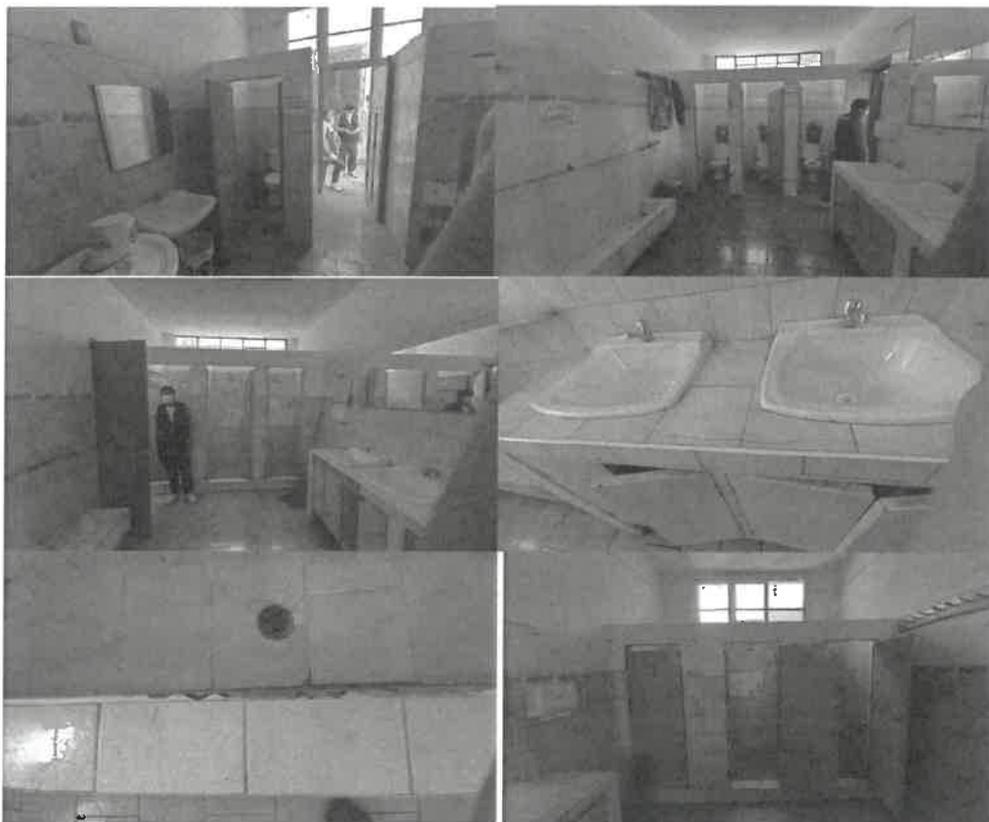
Estado actual de los baños y deterioro

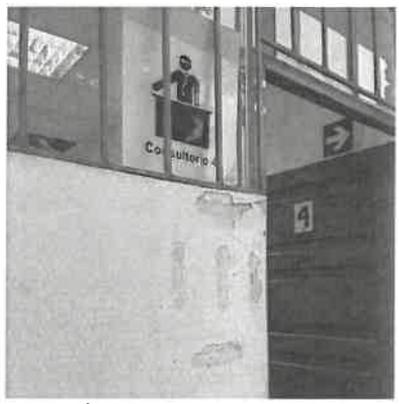
Ilustración 1 Paredes con signos de deterioro dentro del ambiente

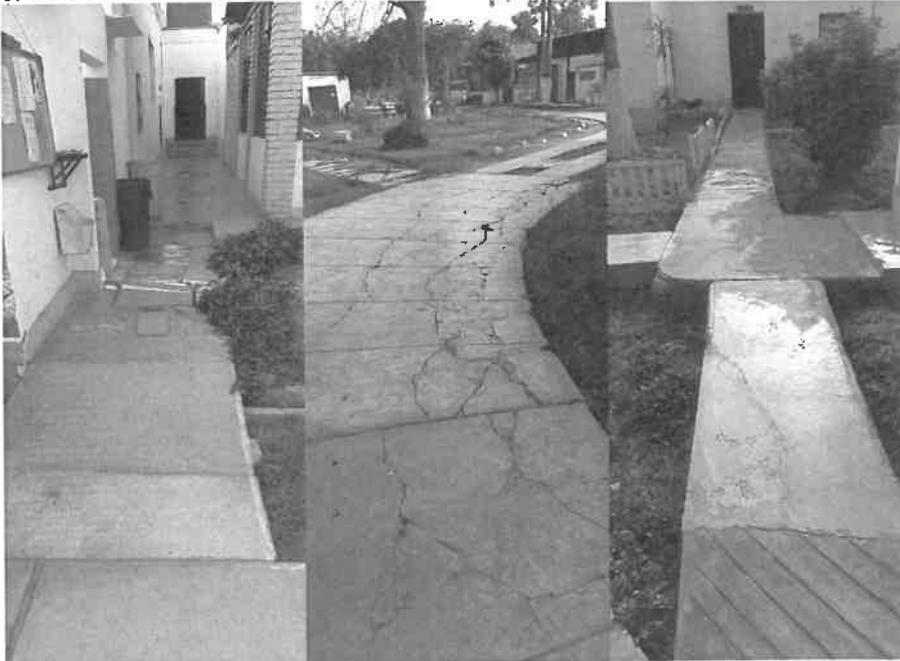
Vista de las veredas deterioradas en CR Nana

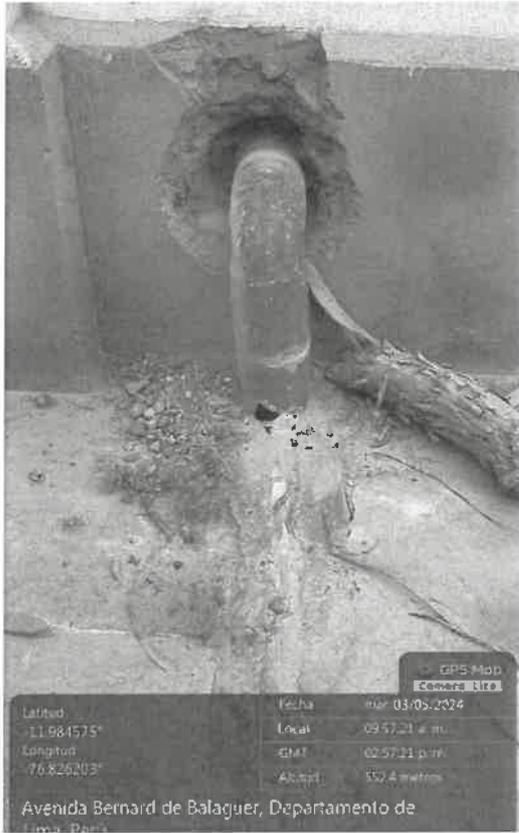
Ilustración 3 tuberías corroídas

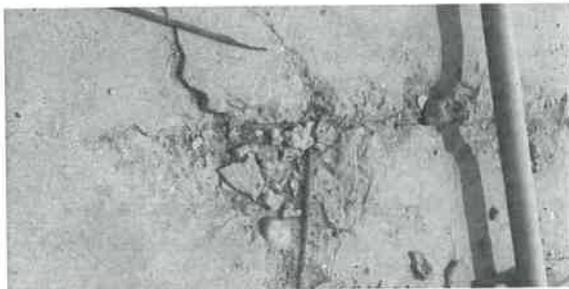
Ilustración 2 Acero estructural corroído, se puede ver que está expuesto a la intemperie

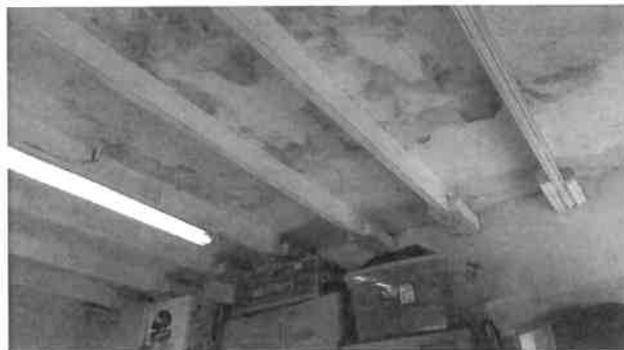
Ilustración 3

Las ilustraciones anteriores muestran una vista del techo en estado de deterioro.

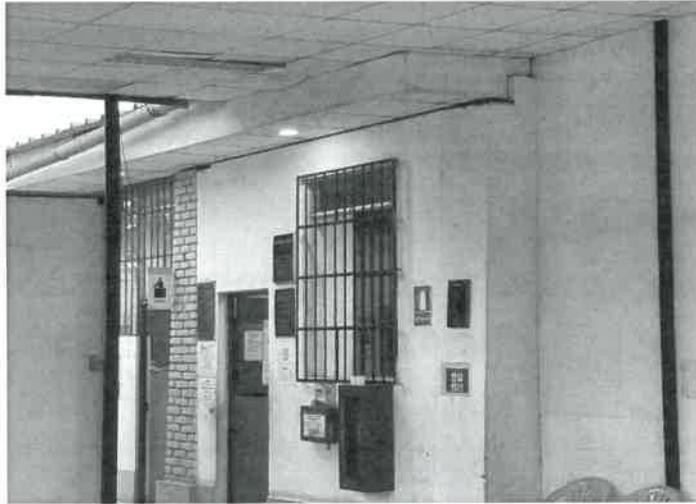
Ilustración 1 Vista interior del Ambiente, las paredes necesitan ser pintadas, se observa un deterioro en el pintado

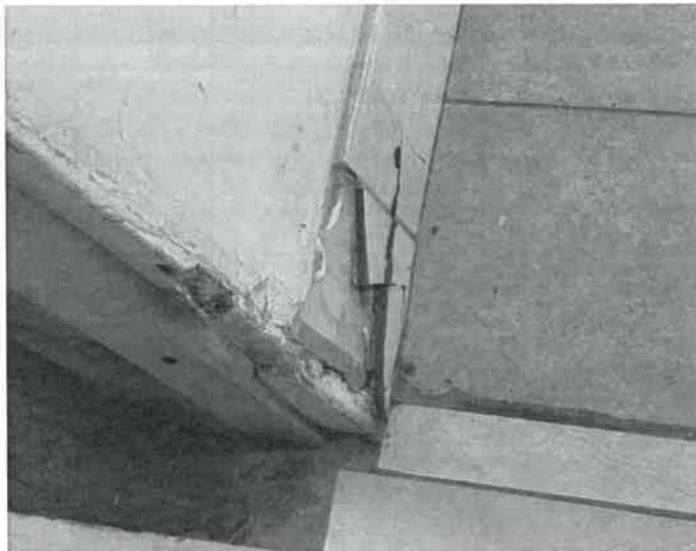
Ilustración 2 Contrazócalo destruido, se necesita nueva instalación

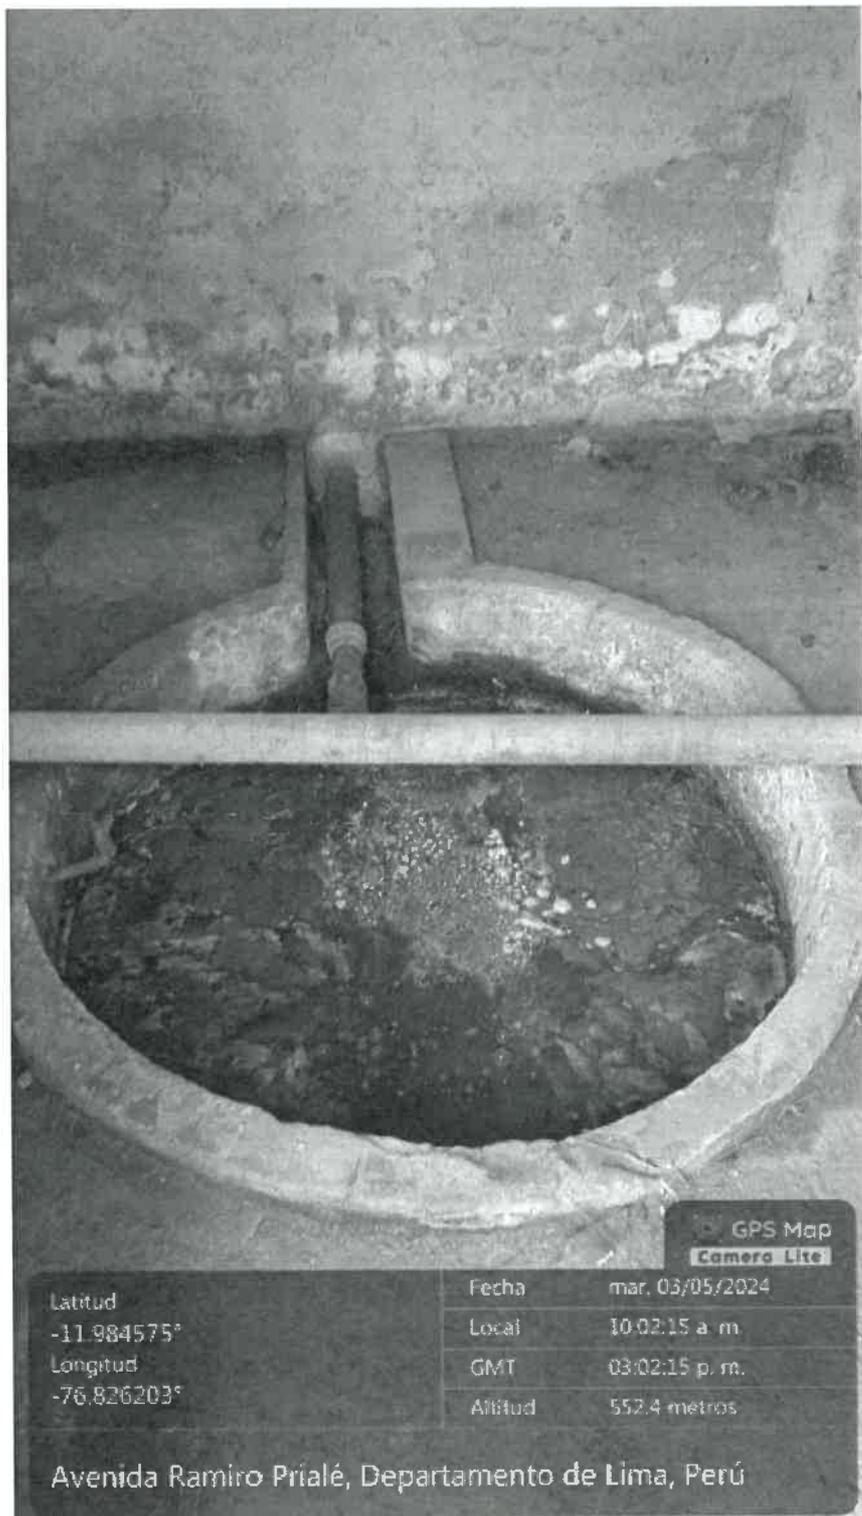
Ilustración 1 Vista interior del pozo séptico

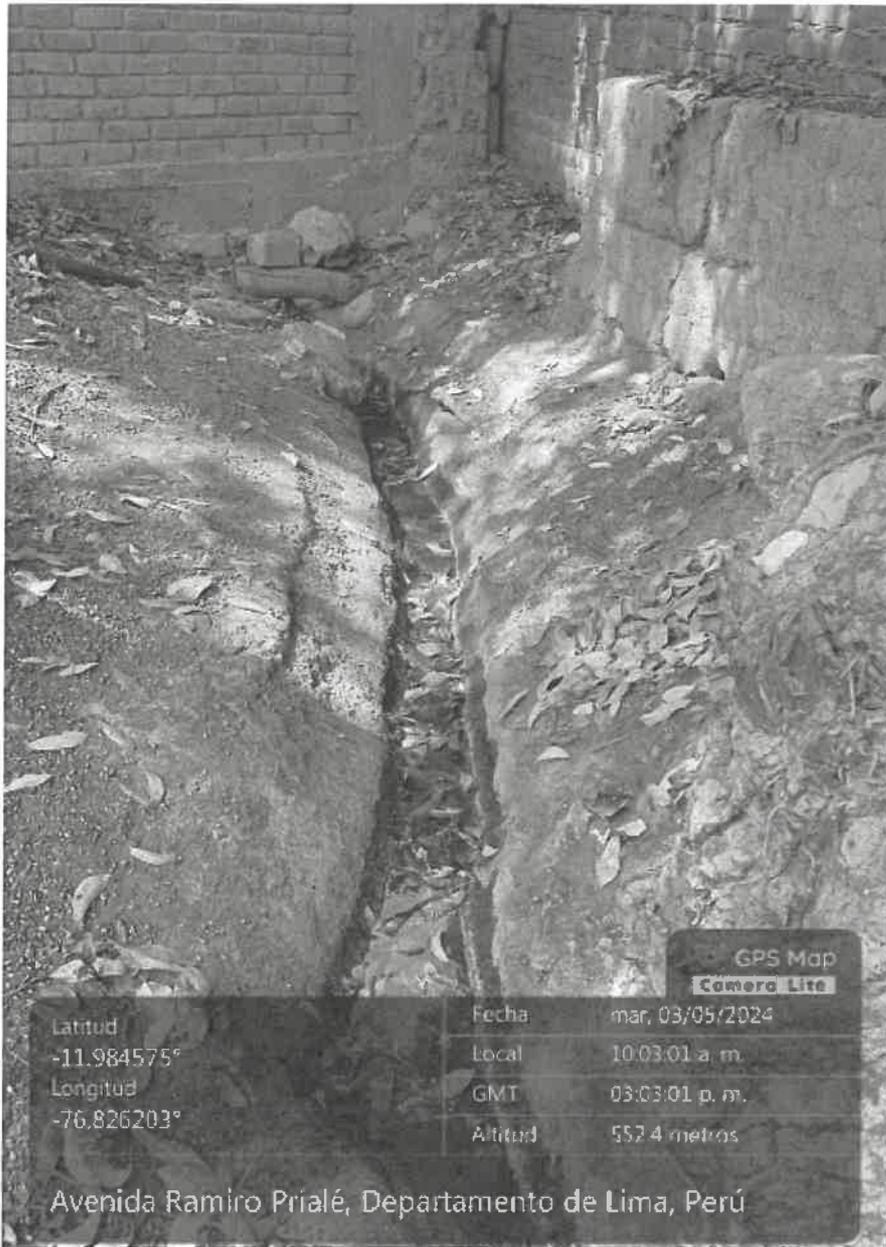
Ilustración 2 Efluentes del pozo séptico sin tratar

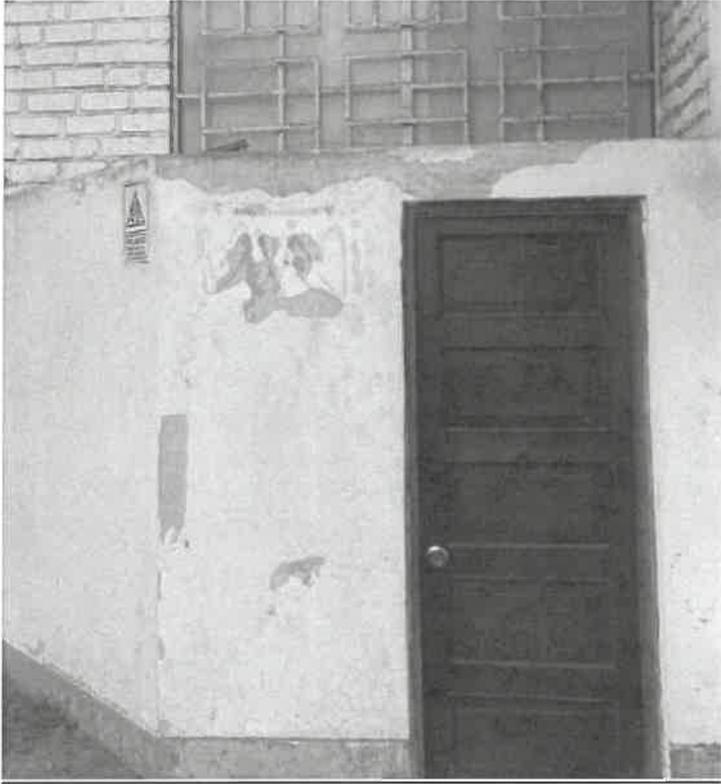
Ilustración 1 Paredes externas deterioradas, necesitan ser pintadas

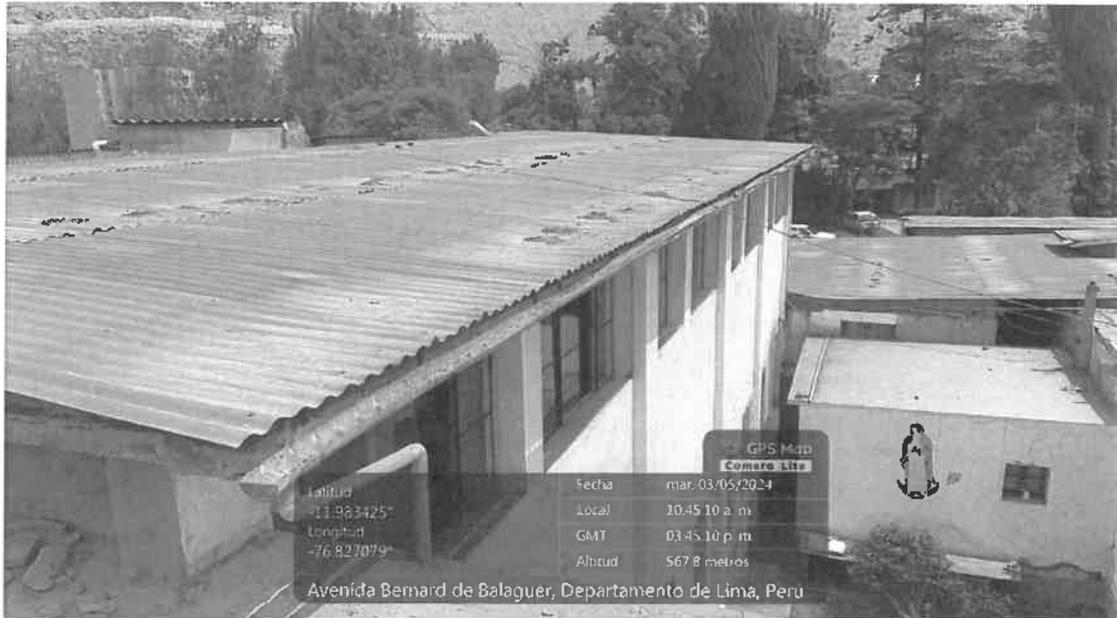
VISTA DE TECHO EN ESTADO DE DETERIORO EN COCINA DE CR ÑAÑA
