INFORME DE FISCALIZACIÓN SELECTIVA  
DE LA OBRA:

"MEJORAMIENTO Y AMPLIACIÓN DEL  
SERVICIO EDUCATIVO DEL I.E.S.T.P.  
MANUEL YARLEQUÉ ESPINOZA EN EL  
DISTRITO DE CATACAOS, PROVINCIA Y  
REGIÓN PIURA".

**INFORME N°24-2024/GRP-200000-VBSG**

**FECHA : 02 de agosto de 2024**

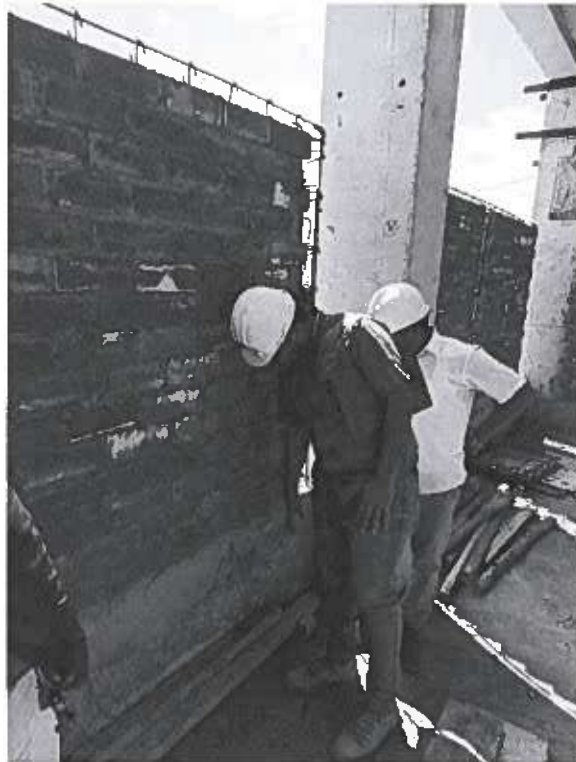
**Imagen N.º 03:** Se observa la colocación de una capa de mortero entre el sobrecimiento y el muro en el bloque N.º 15.

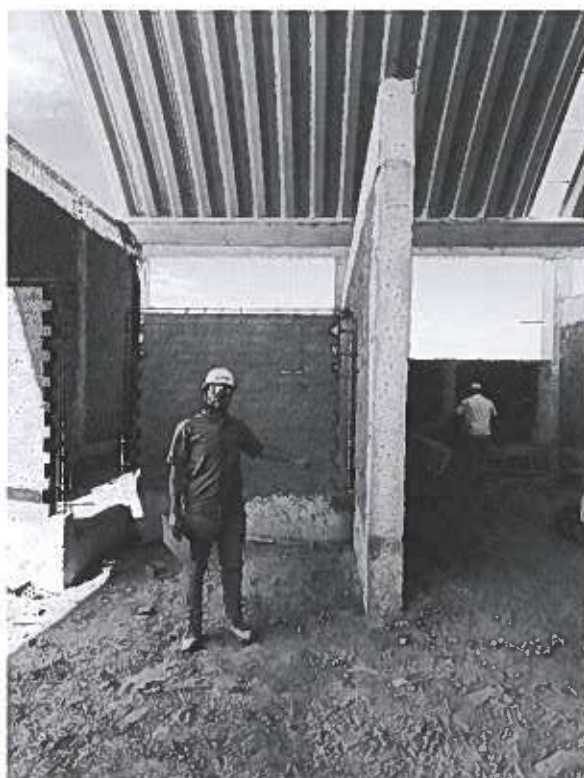
**Imagen N.º 05:** Se observa que algunas columnas dentro del bloque N.º 16 no presentan verticalidad (pandeadas).

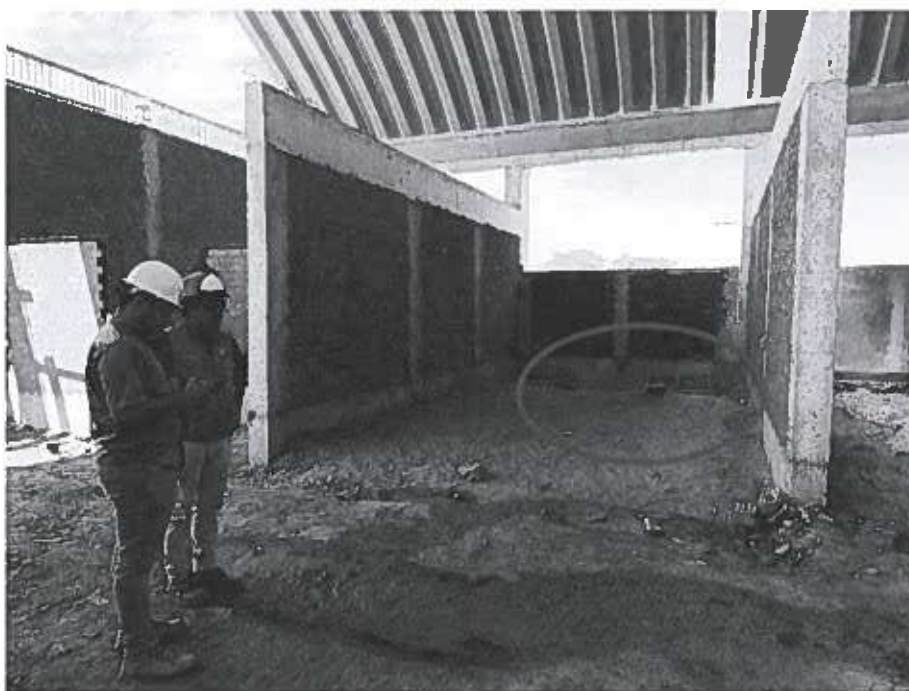
**Imagen N.º 06:** Se observa la falta de señalización temporal de seguridad en excavaciones.

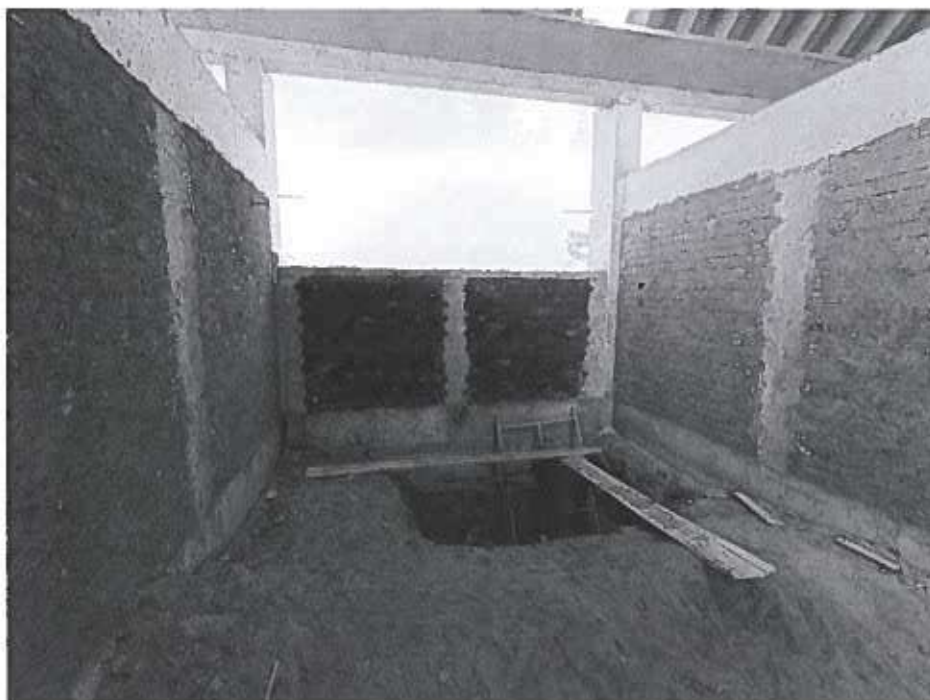
**Imagen N.º 07:** Se visualiza la ausencia de señalización de seguridad.

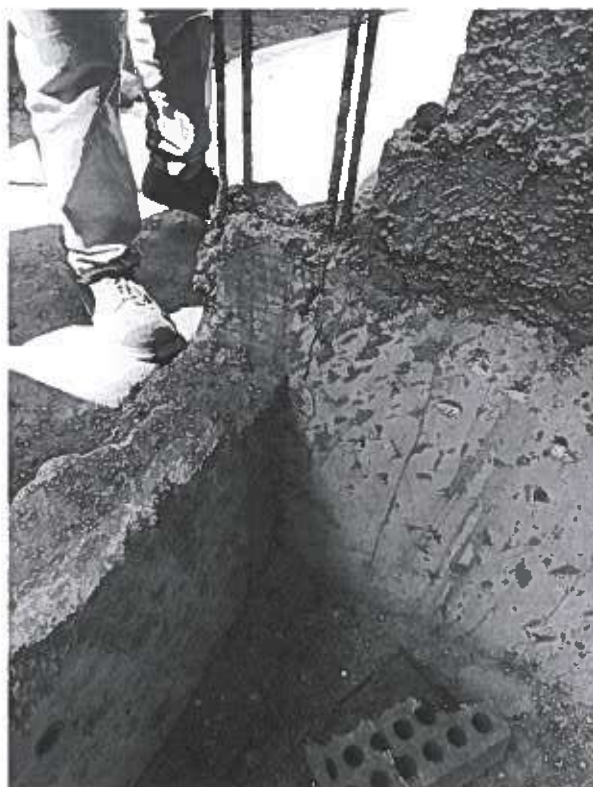
**Imagen N.º 08:** Se observa el mal acabado del concreto en sobrecimientos del bloque N.º 16.

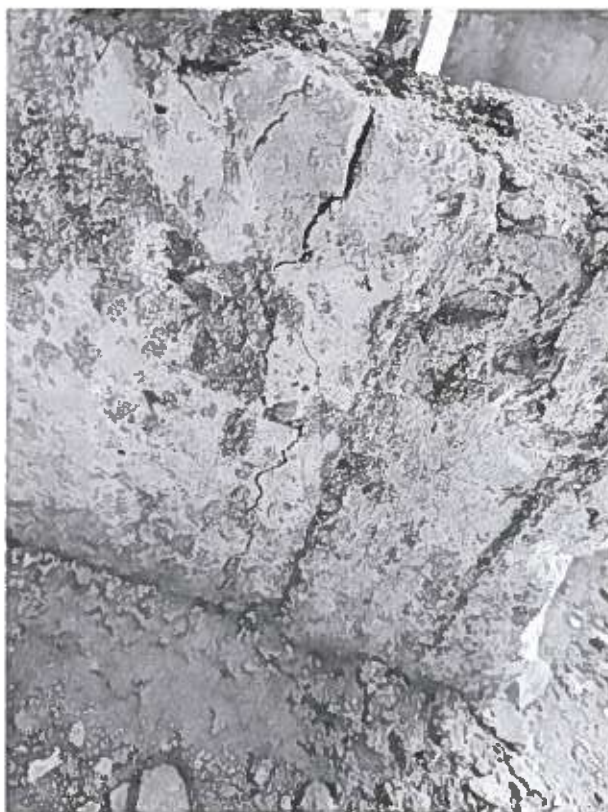
**Imagen N.º 09:** Se observa presencia de fisuras en sobrecimiento del bloque N.º 16.

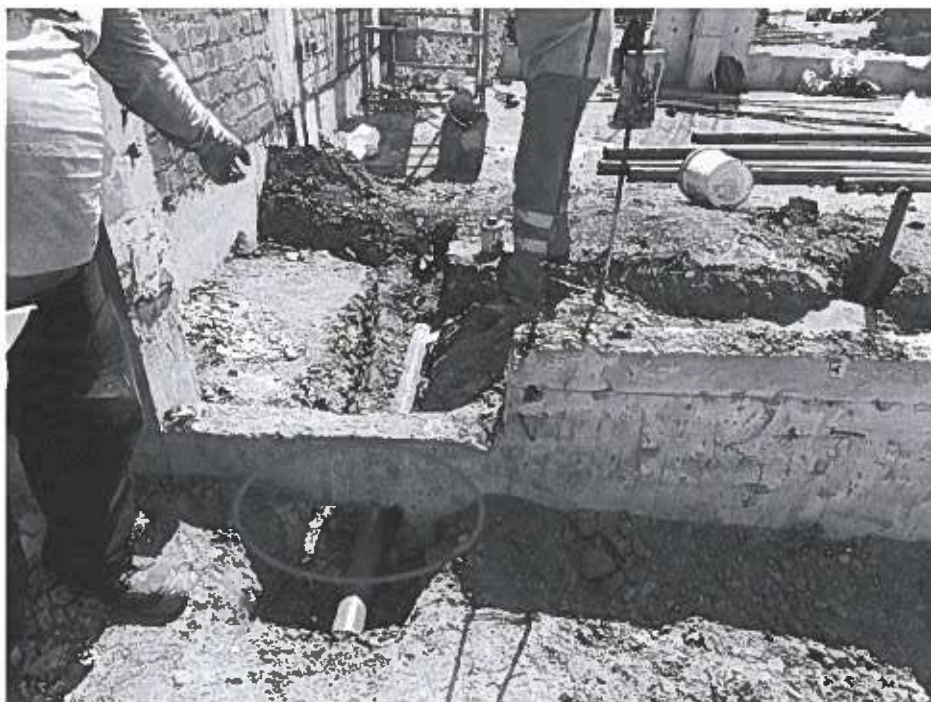
**Imagen N.º 11:** Se visualiza el mal proceso constructivo en instalaciones sanitarias.

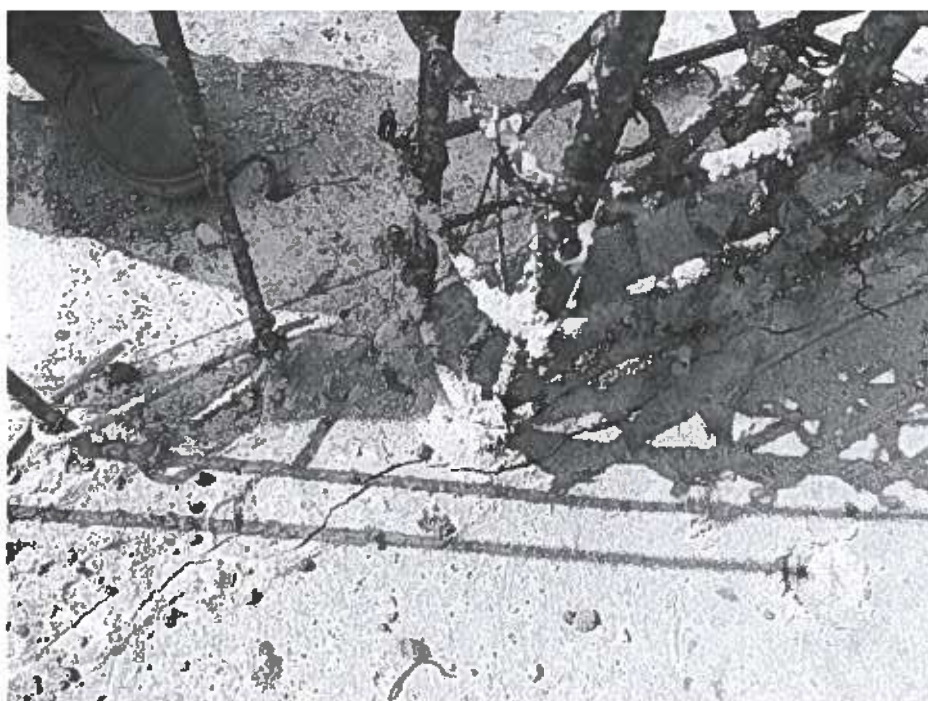
**Imagen N.º 13:** Visualizamos fisuras en la viga de cimentación del bloque N.º 15.

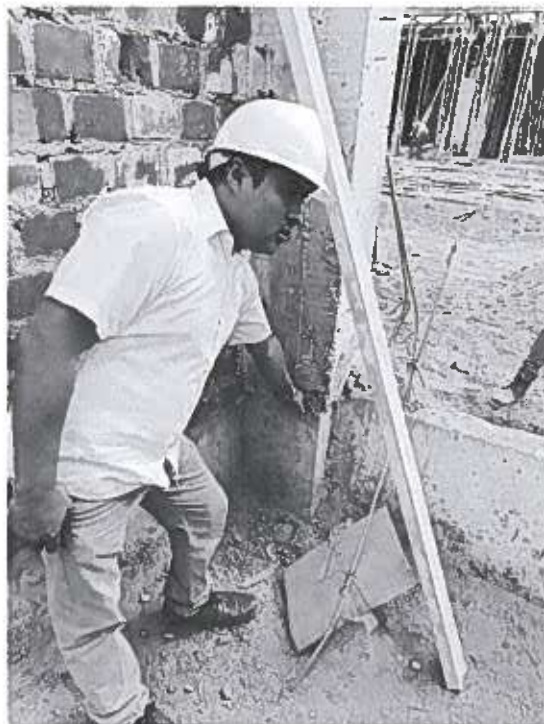
**Imagen N.º 16:** Se observa presencia de cangrejas en la columna del bloque N.º 09.

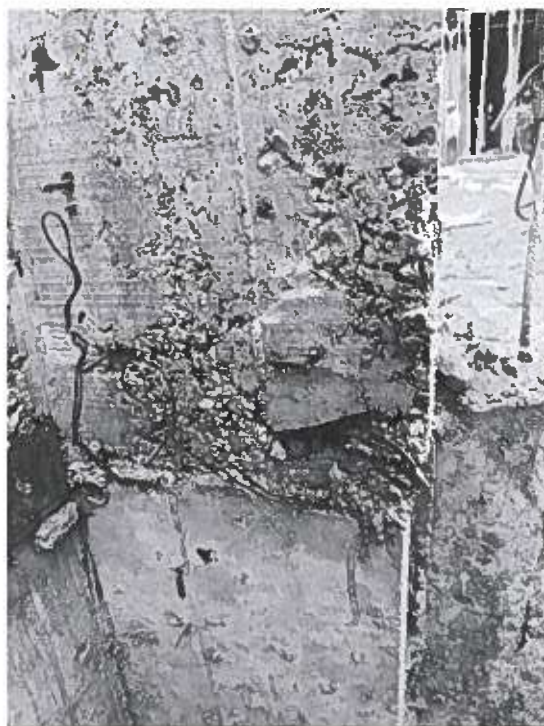
**Imagen N.º 17:** Se visualiza cangrejas en columna del bloque N.º 09.

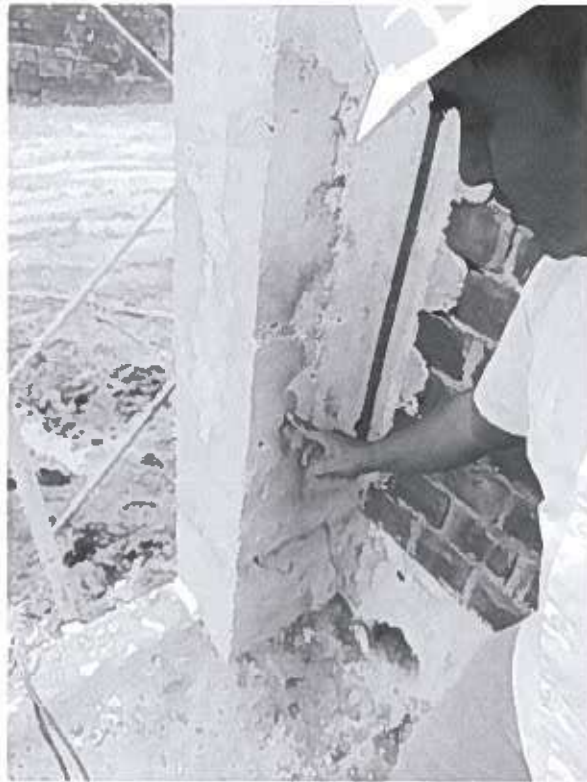
**Imagen N.º 18:** Visualizamos colocación de mortero en columna del bloque N.º 09.

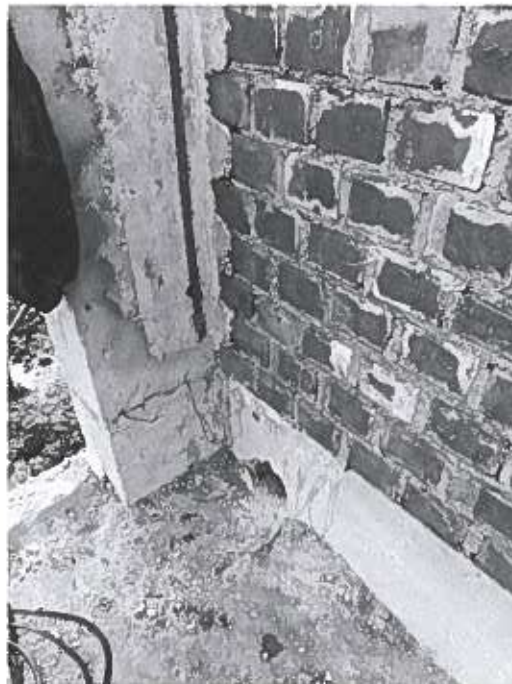
**Imagen N.º 19:** Se verifica la rotura del sobrecimiento del eje V` del bloque N.º 09.

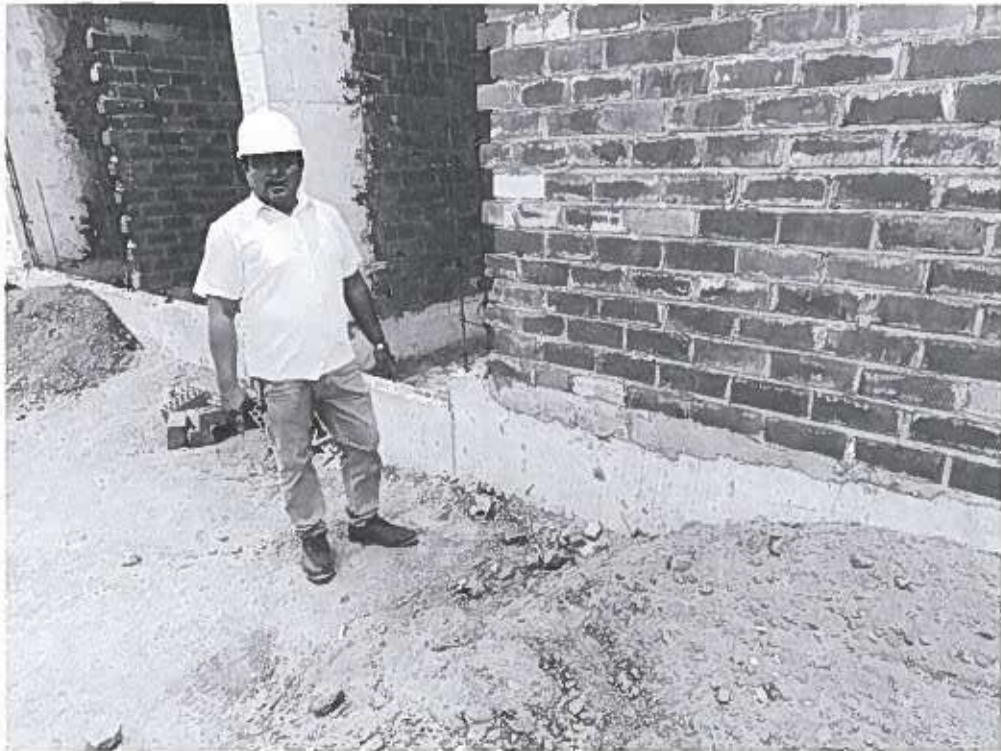
**Imagen N.º 20:** Se visualiza el empastado entre el muro exterior y sobrecimiento del bloque N.º 15.

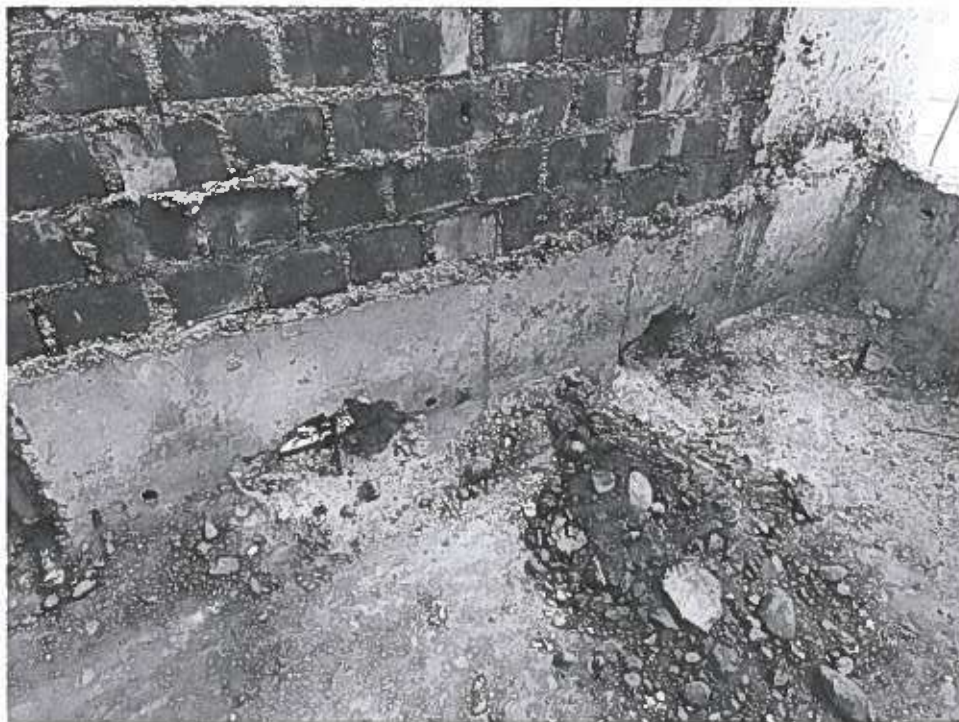
**Imagen N.º 21:** Se visualiza el mal proceso constructivo para las instalaciones sanitarias del bloque N.º 15.

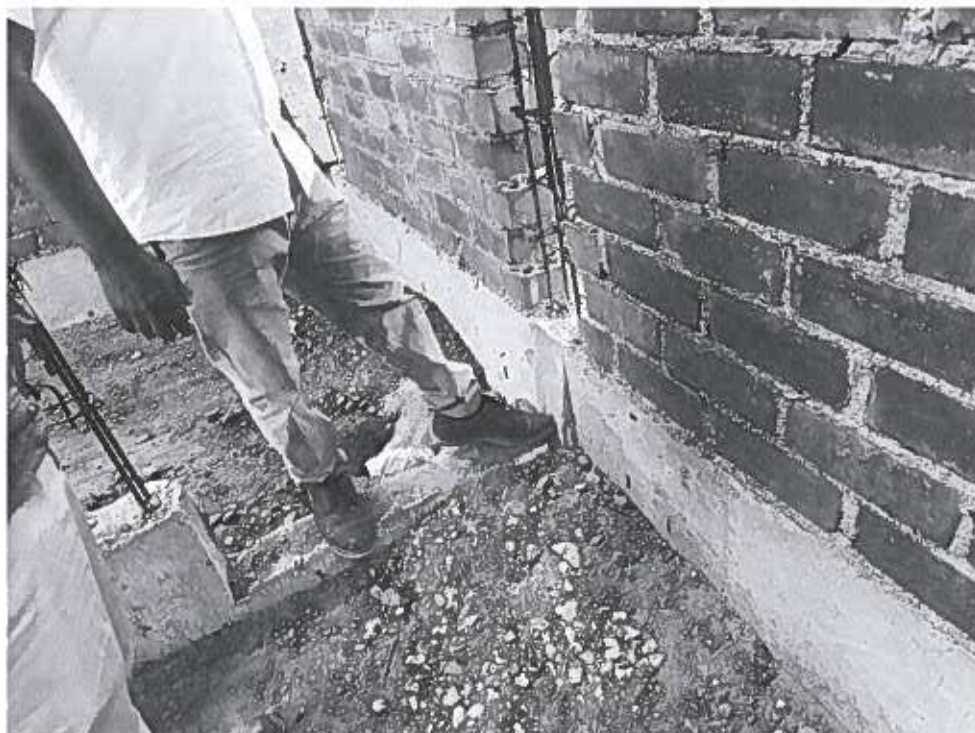
**Imagen N.º 22:** Se observa la demolición de parte del sobrecimiento dentro los SS.HH. del bloque N.º 15.

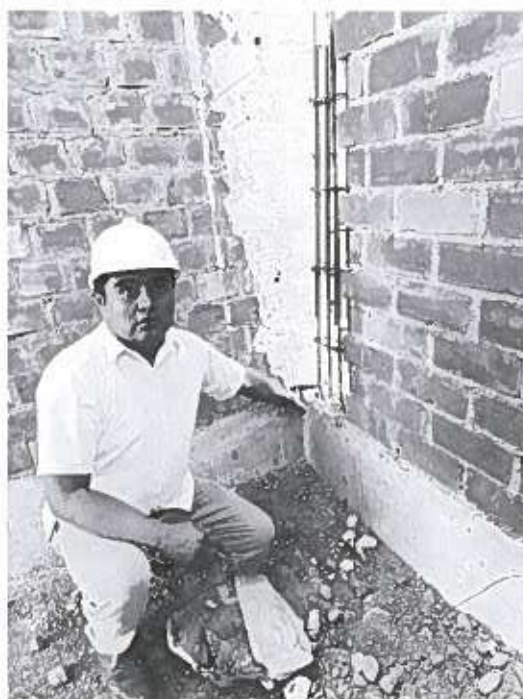
**Imagen N.º 23:** Se visualiza cangrejas en la columna de los SS. HH del bloque N.º 15.

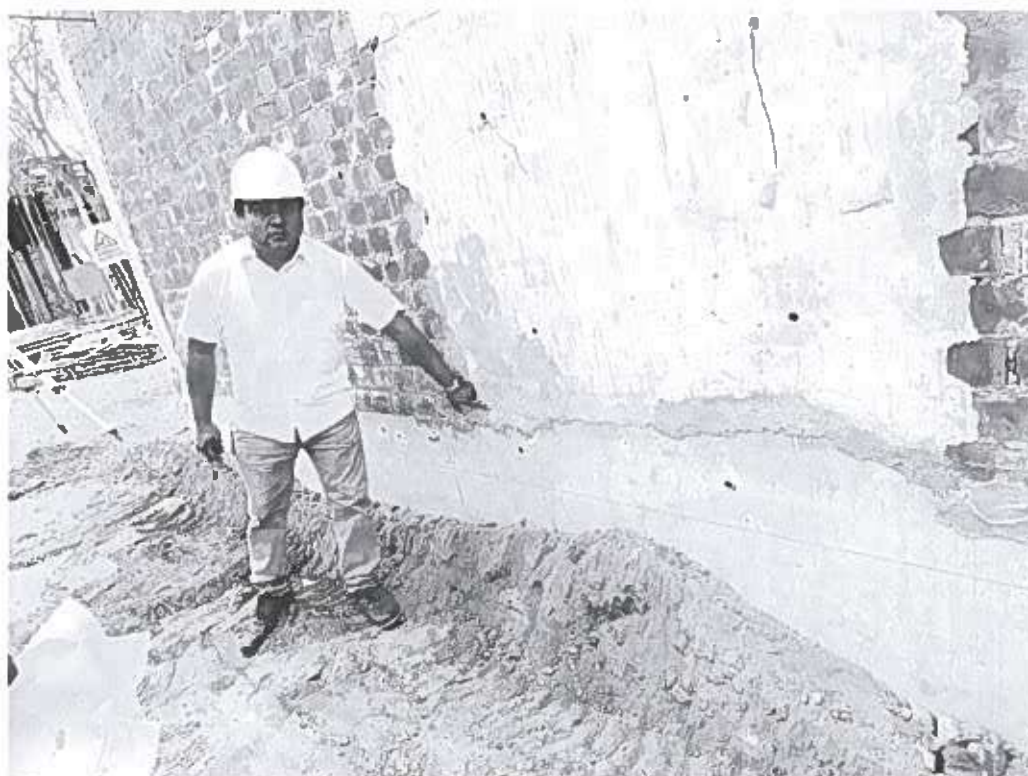
**Imagen N.º 27:** Se observa empastado en la columna del eje w` del bloque N.º 08 por motivos de cangrejas.

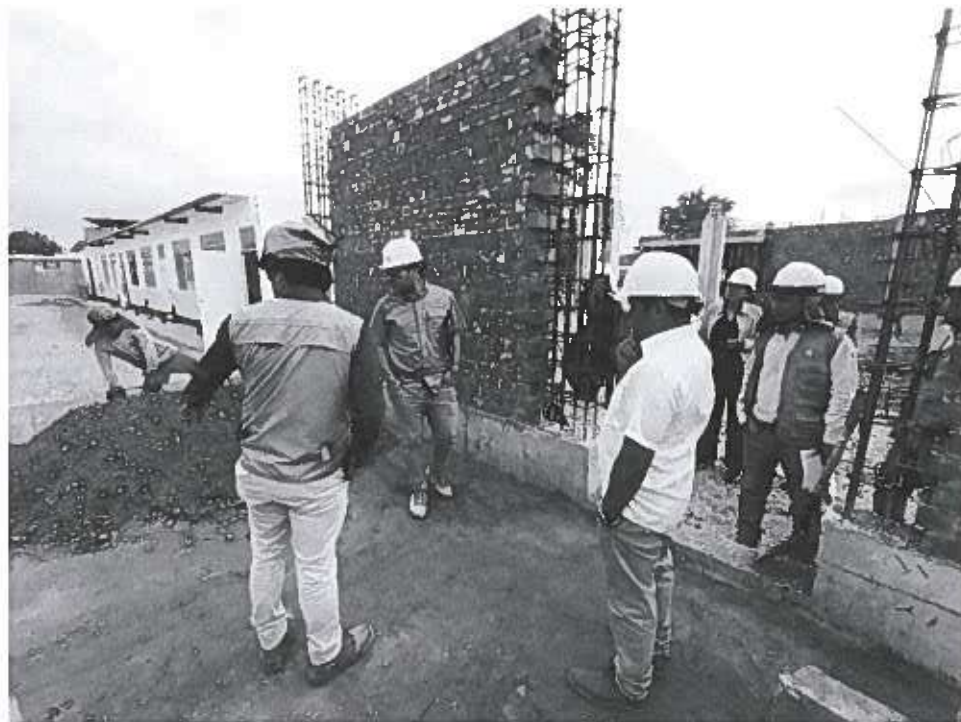
**Imagen N.º 29:** Se observa el desnivel y no homogeneidad en la compactación en el material de relleno propio del bloque N.º 09.

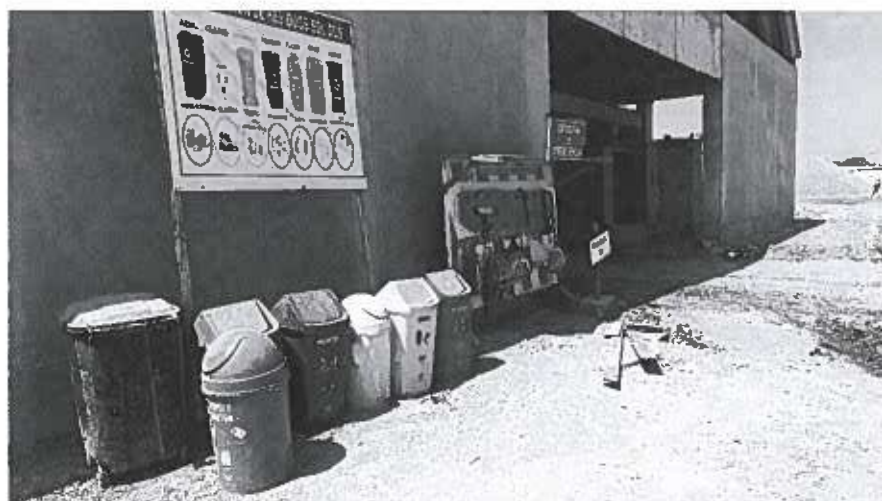
**Imagen N.º 31:** Se visualiza los tachos de residuos sólidos al lado de la estación de emergencia lo cual deberían estar alejados.

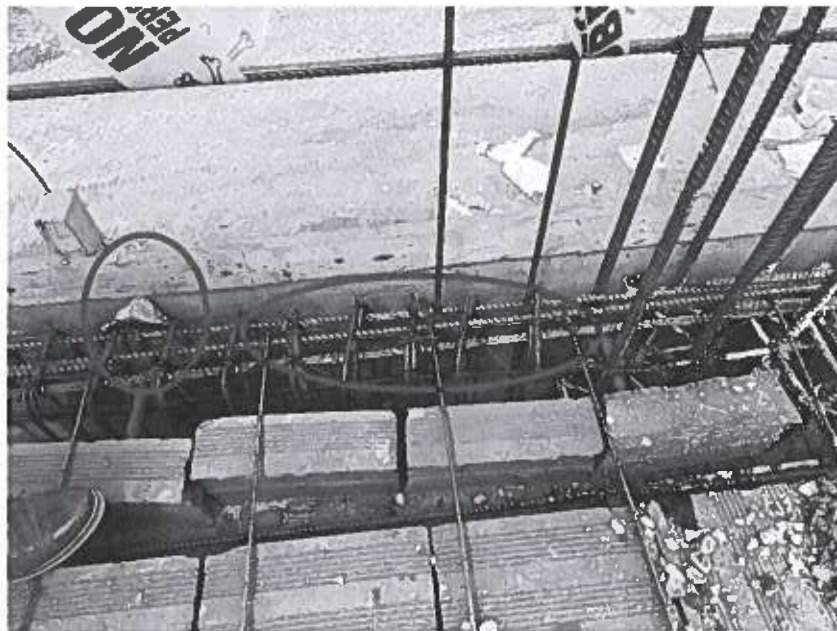
**Imagen N.º 34:** Se observa la mala distribución de los estribos y el incorrecto recubrimiento de la viga del eje A' del bloque N.º 07.

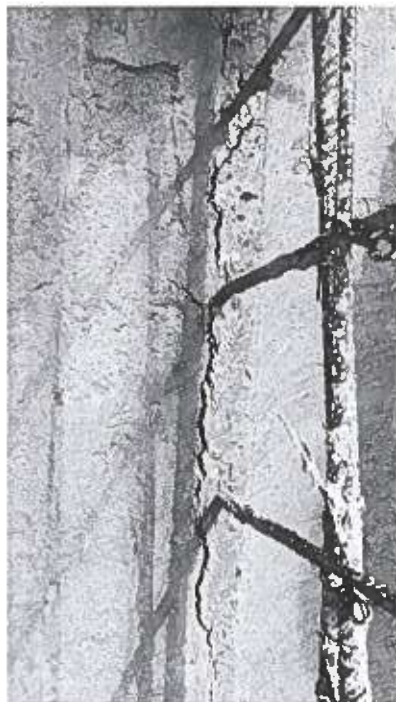
**Imagen N.º 35:** Se verifica las fisuras a lo largo de la viga de cimentación del bloque N.º 14.

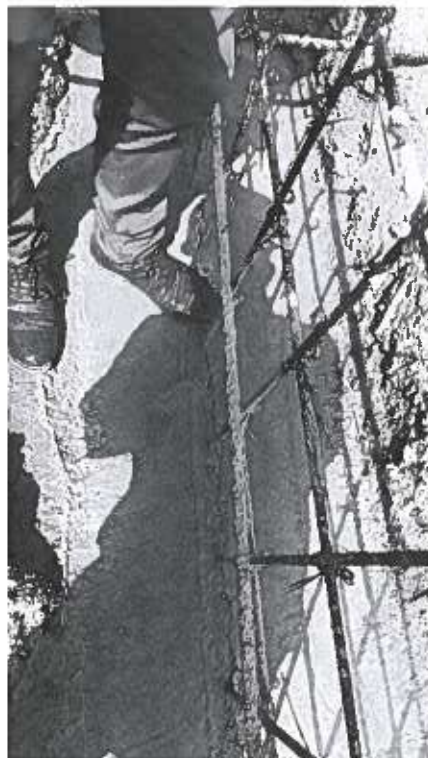
**Imagen N.º 37:** Se observa las fisuras a lo largo de la viga de cimentación del bloque N.º 14.

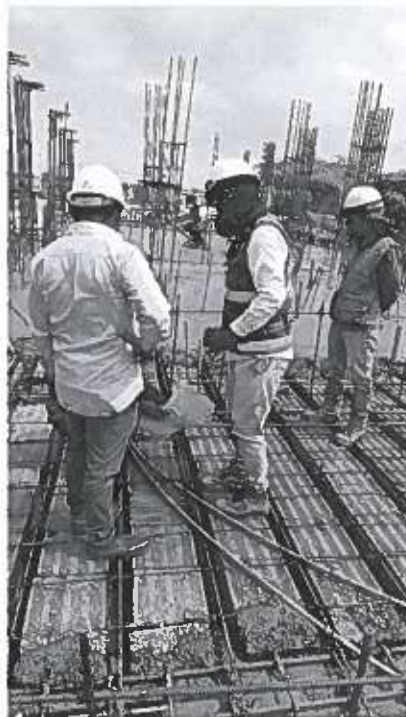
**Imagen N.º 39:** Se observa que los ladrillos de techo no han sido previamente humedecidos antes del vaciado de concreto de la losa aligerada para evitar absorba la humedad del mismo.

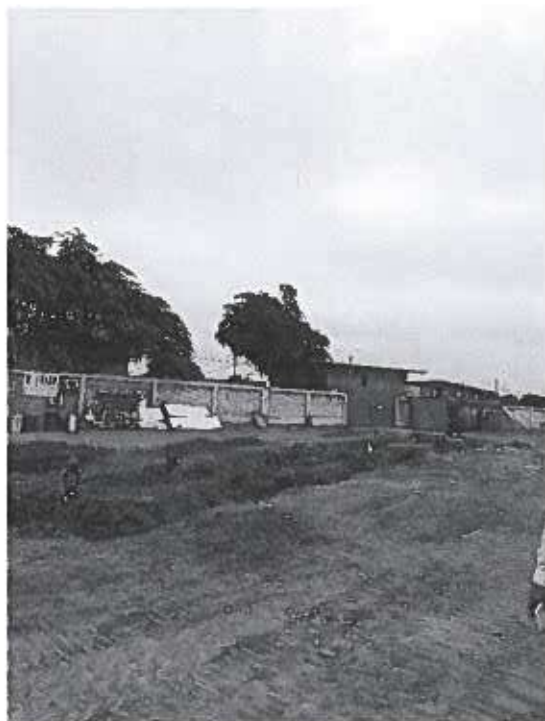
Imagen N.º 44: Se constata los trabajos de excavación para los cimientos del  
bloque N.º 01 donde no presenta señalización temporal de seguridad.

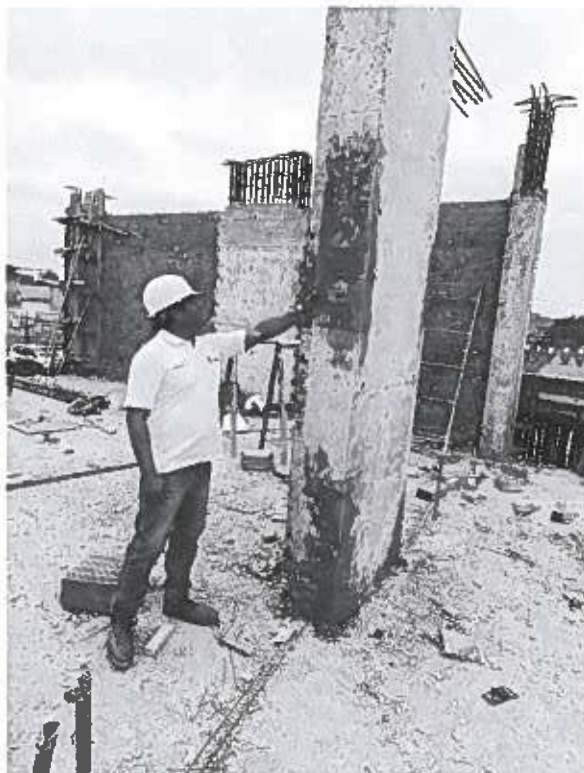
**Imagen N.º 46:** Se verifica la colocación de mortero en las columnas del segundo nivel del bloque N.º 06.

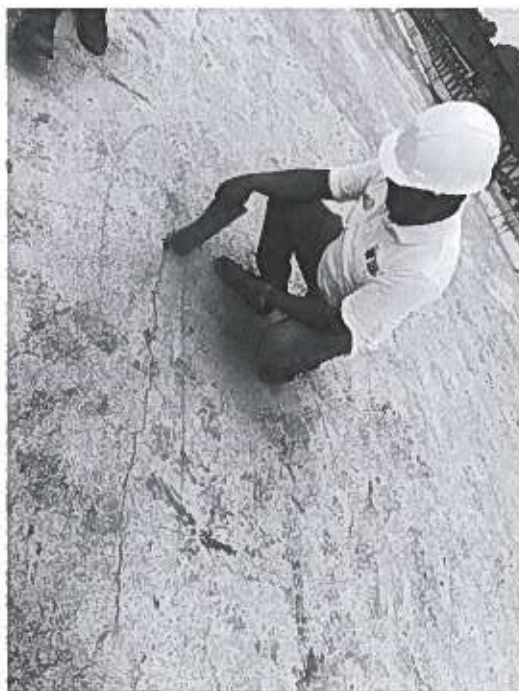
**Imagen N.º 47:** Se observa las fisuras en la losa aligera del primer nivel del bloque N.º 06.

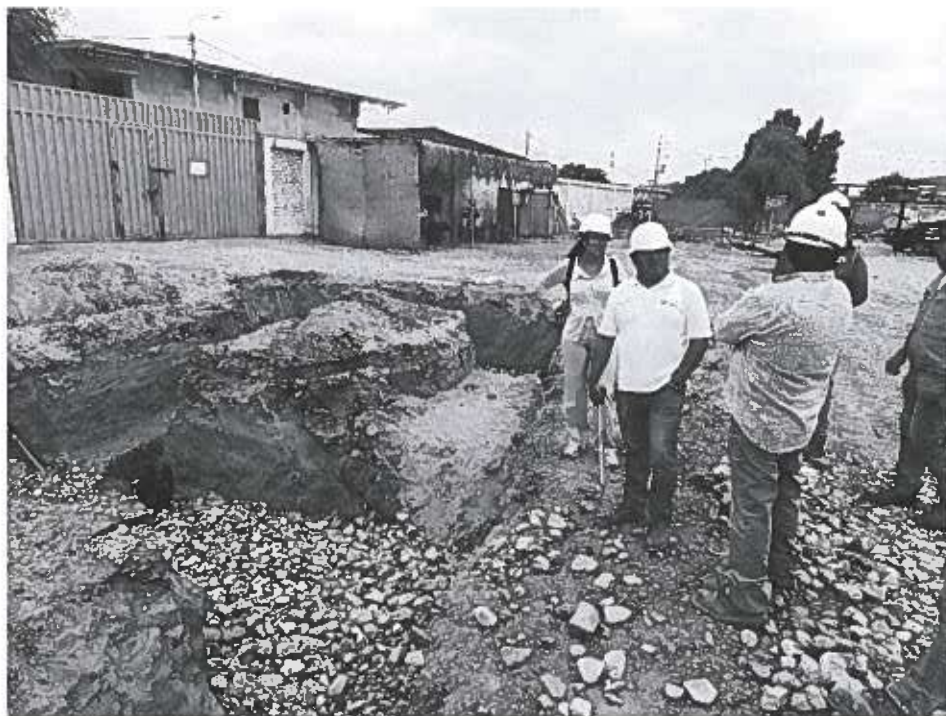
**Imagen N.º 57:** Se verifica la falta de señalización de seguridad en la excavación en el bloque N.º 01.
