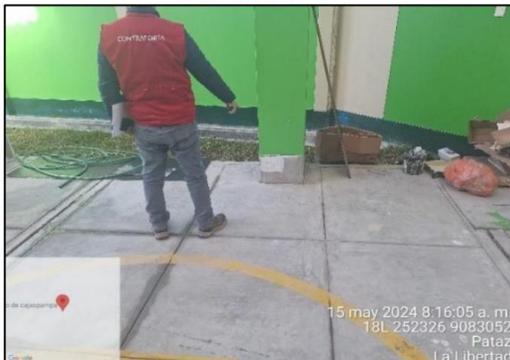
Imagen n.º 2
Acolchonamiento de columnas del patio de formación

No se ha ejecutado la partida 18.15.11. Acolchamiento para columnas en el patio de formación, contenida en la observación n.º 14.00 Obras exteriores del cuadro n.º 6.

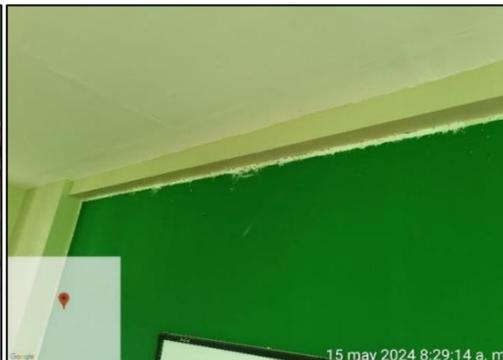
Imagen n.º 3
Juntas sísmicas al interior de los ambientes

No se ha procedido a la ejecución de la totalidad de la partida 18.15.01. Junta sísmica en tabiques de 1/2" en tabiques, al interior de los ambientes, contenida en la observación n.º 1.00 Aula de Psicomotricidad del cuadro n.º 6.

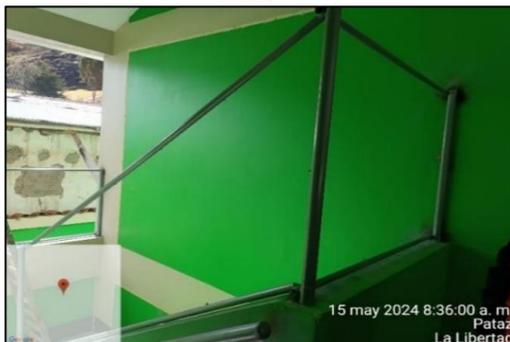
Imagen n.º 4
Malla de seguridad trenzada, nylon 36 x 3", color verde

La malla de seguridad trenzada, nylon 36 x 3" color verde, no fue instalada sobre los parapetos de las escaleras, contenida en la observación n.º 7.00 Escalera 2º nivel del cuadro n.º 6.

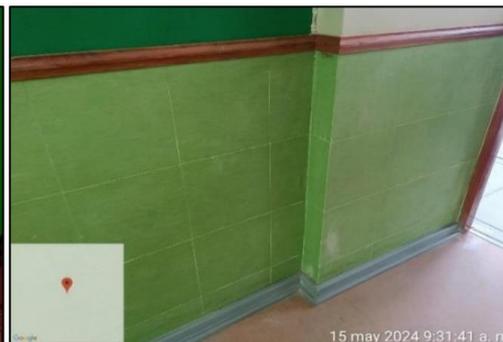
Imagen n.º 5
Esquineros de PVC sobre aristas de columnas

No se ha ejecutado en su totalidad al interior de las aulas, la partida 18.15.07 Esquineras de PVC, contenida en la observación n.º 16.00 Otros del cuadro n.º 6.

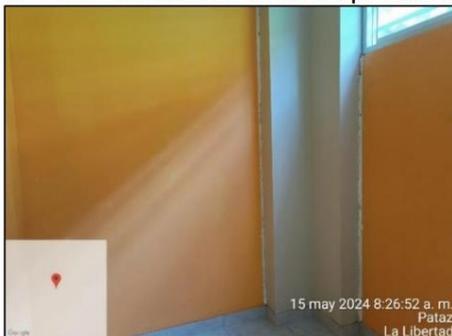
Imagen n.º 12

Juntas sísmicas de alfeizar sin sello de poliuretano

No se ha procedido a la ejecución de la totalidad de la partida 18.15.03. Junta sísmica de 1" en alfeizar de ventanas, al interior de los ambientes, puesto que no se provisto del sello de poliuretano.

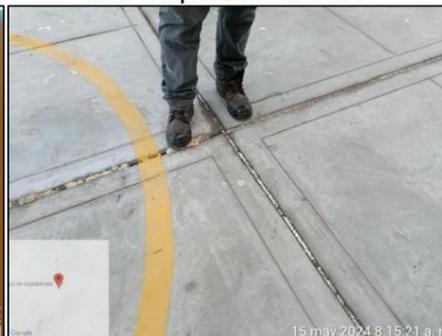
Imagen n.º 13

Juntas de piso sin sello flexible

No se ejecutó la partida 18.15.04. Junta selladora flexible poliuretano en el patio de formación.

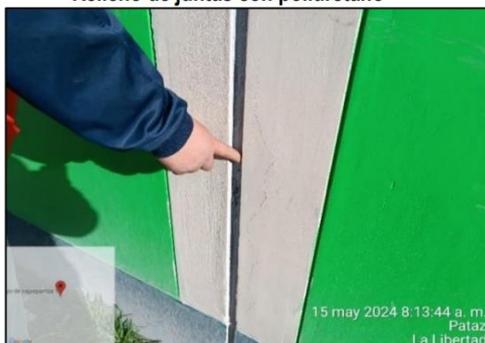
Imagen n.º 10

No se ha culminado el sellado de juntas con sellante a base de poliuretano en el cerco perimétrico.

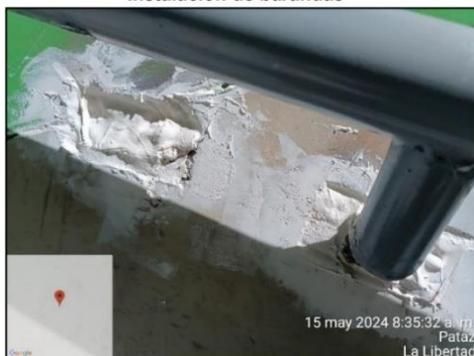
Imagen n.º 21
Instalación de barandas

No se corrigido las deficiencias en los acabados de barandas y pasamanos de las escaleras.

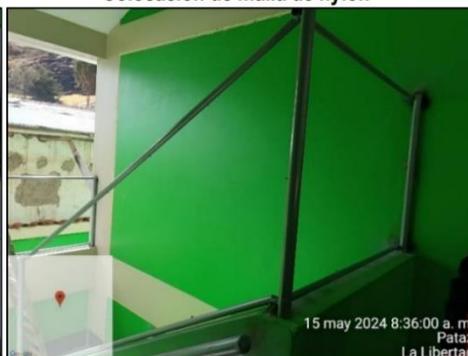
Imagen n.º 22
Colocación de malla de nylon

No se culmina con la instalación de la malla de protección en las escaleras.

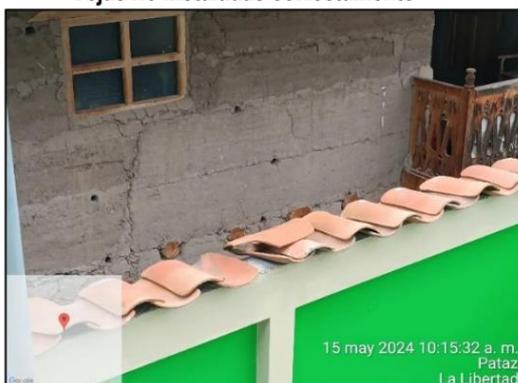
Imagen n.º 25
Tejas no instaladas correctamente

Pendiente la correcta fijación de las tejas del cerco.

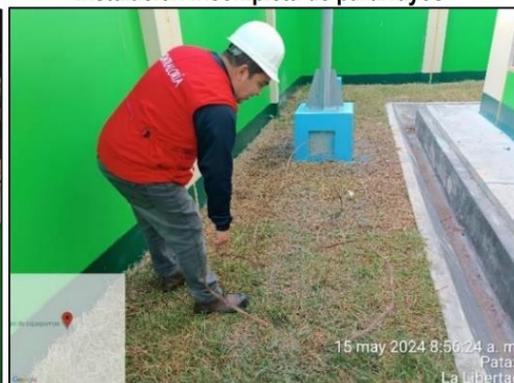
Imagen n.º 26
Instalación incompleta de pararrayos

Pendiente el aterramiento del pararrayos.

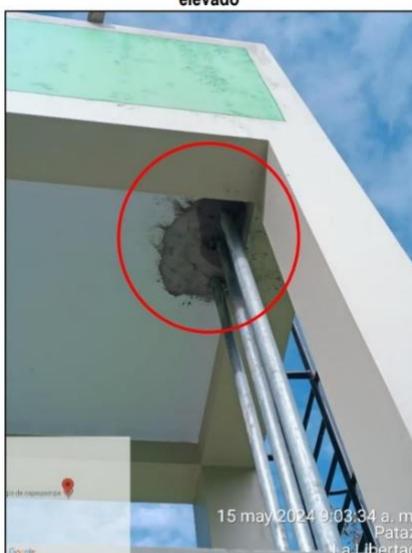
Imagen n.º 32
Recorrido de la tubería de impulsión hasta el tanque elevado

En la lámina IS-16: "Instalaciones Sanitarias" del expediente técnico de la Obra, se muestra el recorrido de la tubería de impulsión de F°G° D=1 1/2", adosado mediante abrazaderas a la estructura del tanque elevado, sin atravesar la losa aligerada de la caseta de bombas. Sin embargo, durante la visita efectuada el 15 de mayo de 2024, se advirtió que, la tubería de impulsión en su recorrido desde la cisterna hasta el tanque elevado, no ha sido adosada a la estructura, sino ha atravesado la losa aligerada de la caseta de bombas.

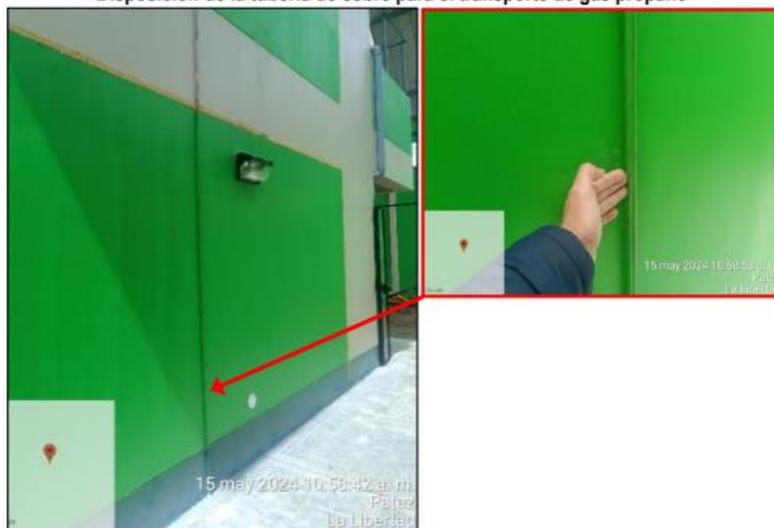
Imagen n.º 35
Disposición de la tubería de cobre para el transporte de gas propano

En el presente caso, una tubería que sirve para el transporte de gas propano desde la caseta de gas hasta los ambientes de cocina, se encuentra adosada al muro y sin la debida sujeción, además de presentarse caliente al tacto.

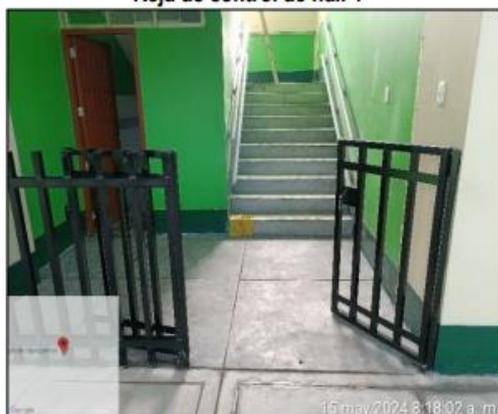
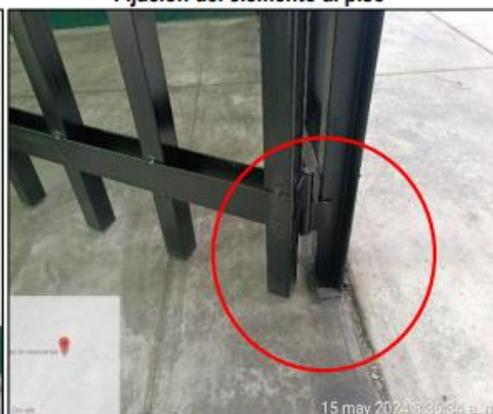
La lámina A-12 Planteamiento General y la lámina D-25 Detalle de portones 02, muestran en su disposición en planta, la apertura de la reja de control del primer nivel a 180° hacia el exterior. Sin embargo, durante la visita efectuada el 15 de mayo de 2024, se advirtió que, la mencionada reja de control, posee una hoja con apertura de solo 90° y otra a 180° hacia el interior y que, además, no se encuentra adecuadamente arriostrada, presentando inestabilidad durante el manejo.

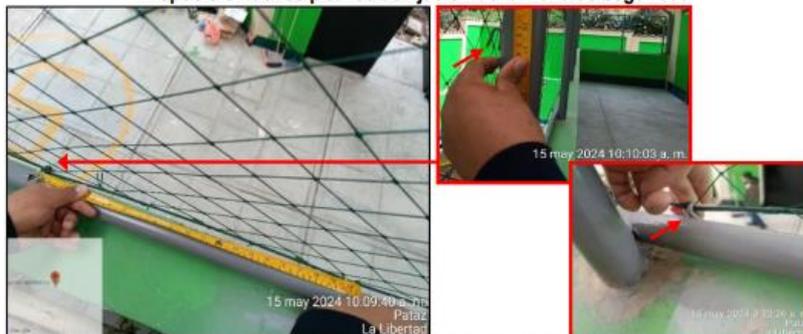
Imagen n.º 41
Disposición de los pitones de fijación de la malla de seguridad

Durante la visita efectuada el 15 de mayo de 2024, se advirtió que, los denominados pitones de acero, se han soldado a una distancia promedio de 50 cm, sobrepasando los 30 cm de separación máxima establecidos según proyecto.

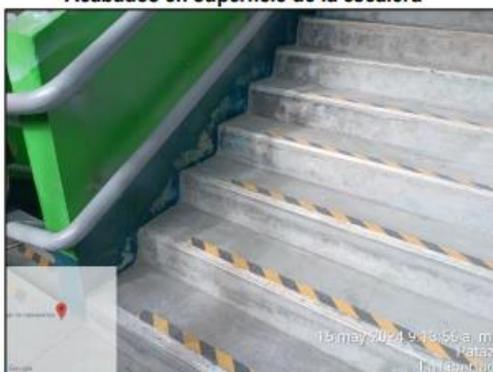
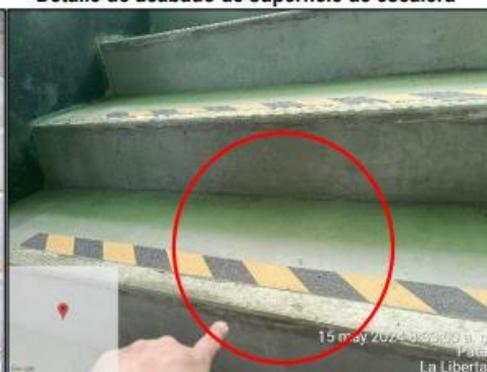
Durante la visita efectuada el 15 de mayo de 2024, se advirtió que, el Contratista no ha cumplido con colocar los perfiles plásticos de acuerdo a lo proyectado, sino en reemplazo de estos elementos, ha instalado cantoneras de aluminio de 2"; así como, no ha provisto de un acabado bruñado cada 5 cm en la superficie de los pasos, conforme se presenta a continuación:

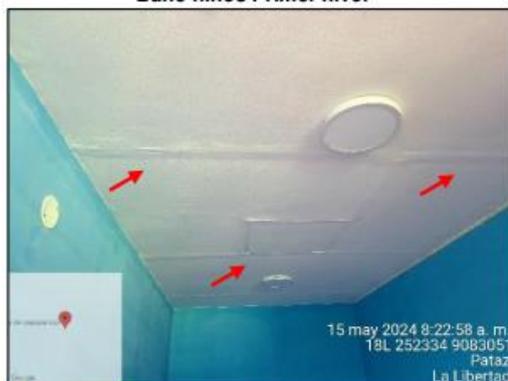
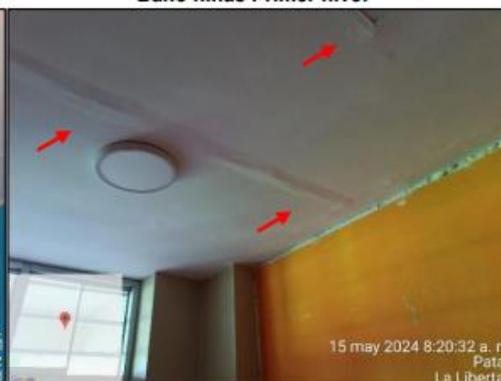
Durante la visita realizada a la Obra; se evidenció que, la citada partida, ha sido ejecutada con deficiencias en su acabado, presentando abultamientos en las uniones entre planchas, tal como se muestra a continuación:

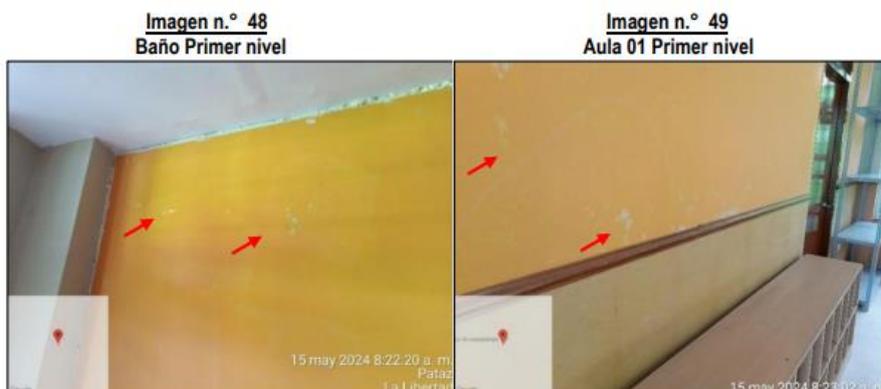
Durante la visita realizada a la Obra se evidenció que, la ejecución de esta partida, presenta deficiencias en su acabado final, visualizándose falta de uniformidad en la totalidad de muros interiores.

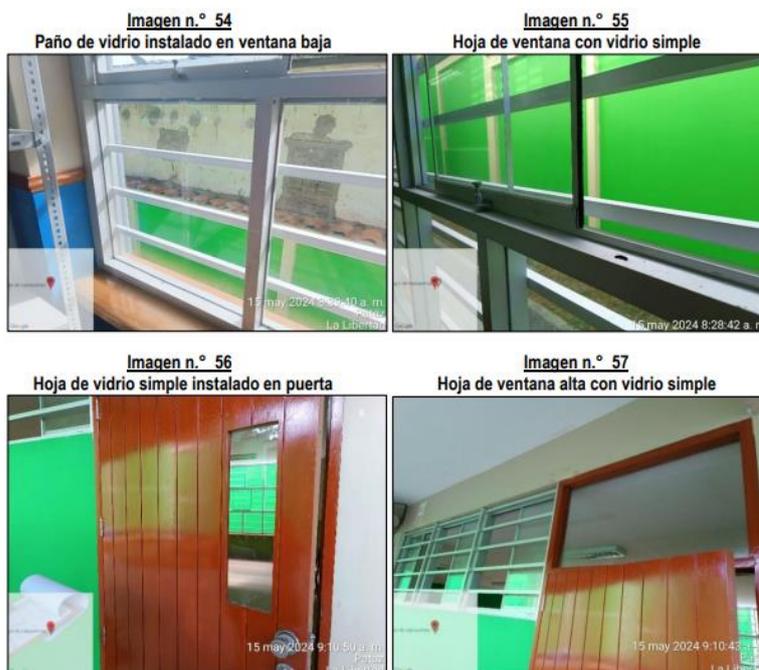
Durante la visita efectuada el 15 de mayo de 2024, se advirtió que, los vidrios instalados en las ventanas altas y bajas, sobre luces y visores de puertas, no constituyen vidrios de seguridad, al evidenciarse por inspección visual, que los elementos que debían ser laminados, no presentan la lámina intermedia de PVB (Polivinil Butiral) y los elementos que debían ser templados, no tienen sello distintivo que certifique su condición de templado; además al realizar una prueba de sonido, no se percibe un amortiguamiento del mismo, característica distintiva en un vidrio laminado.

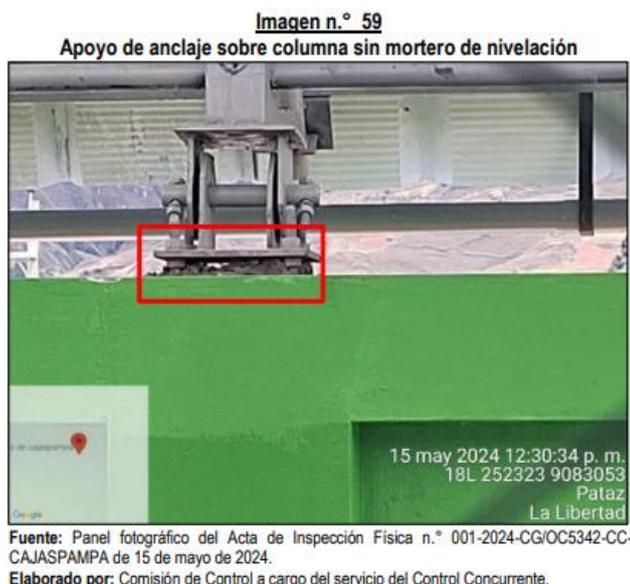
Durante la visita efectuada el 15 de mayo de 2024, se advirtió que, la plancha de anclaje a la columna de concreto, proyectada como apoyo de la estructura de soporte de la cobertura del patio de formación, debe ser nivelada con grout²² en un espesor de 25mm; sin embargo, no se ha cumplido con nivelar la superficie de apoyo con el mencionado material de relleno, conforme se presenta a continuación:

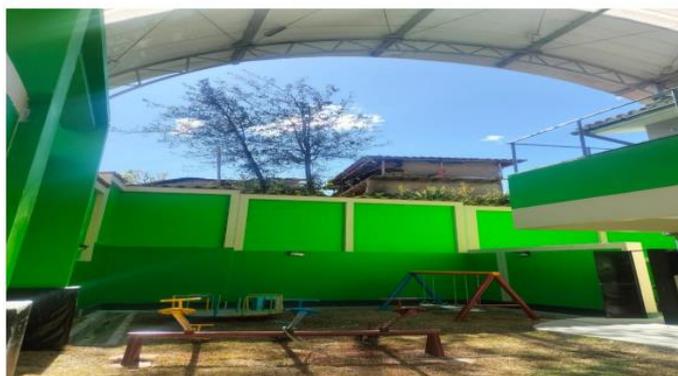
JUEGOS RECREATIVOS: VERIFICAR Y CORREGIR LA SOLDADURA, PINTURA Y DISEÑO

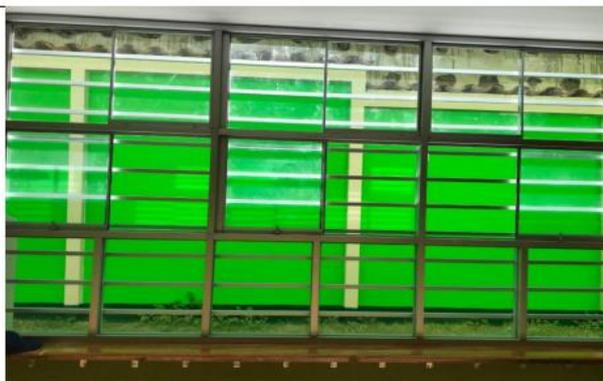
VERIFICAR Y CORREGIR LA DISTRIBUCIÓN DE PROTECTORES DE ALUMINIO EN TODAS LAS VENTANAS
