**COMISIÓN DE INVESTIGACIÓN DE ACCIDENTES DE AVIACIÓN
DEL PERÚ**

**INFORME FINAL
INCIDENTE GRAVE DE AVIACIÓN
N°023 - 2017**

**AERONAVES: BOEING B-737-500
MATRÍCULA OB-2140-P**

FECHA: 20 DE NOVIEMBRE DE 2017

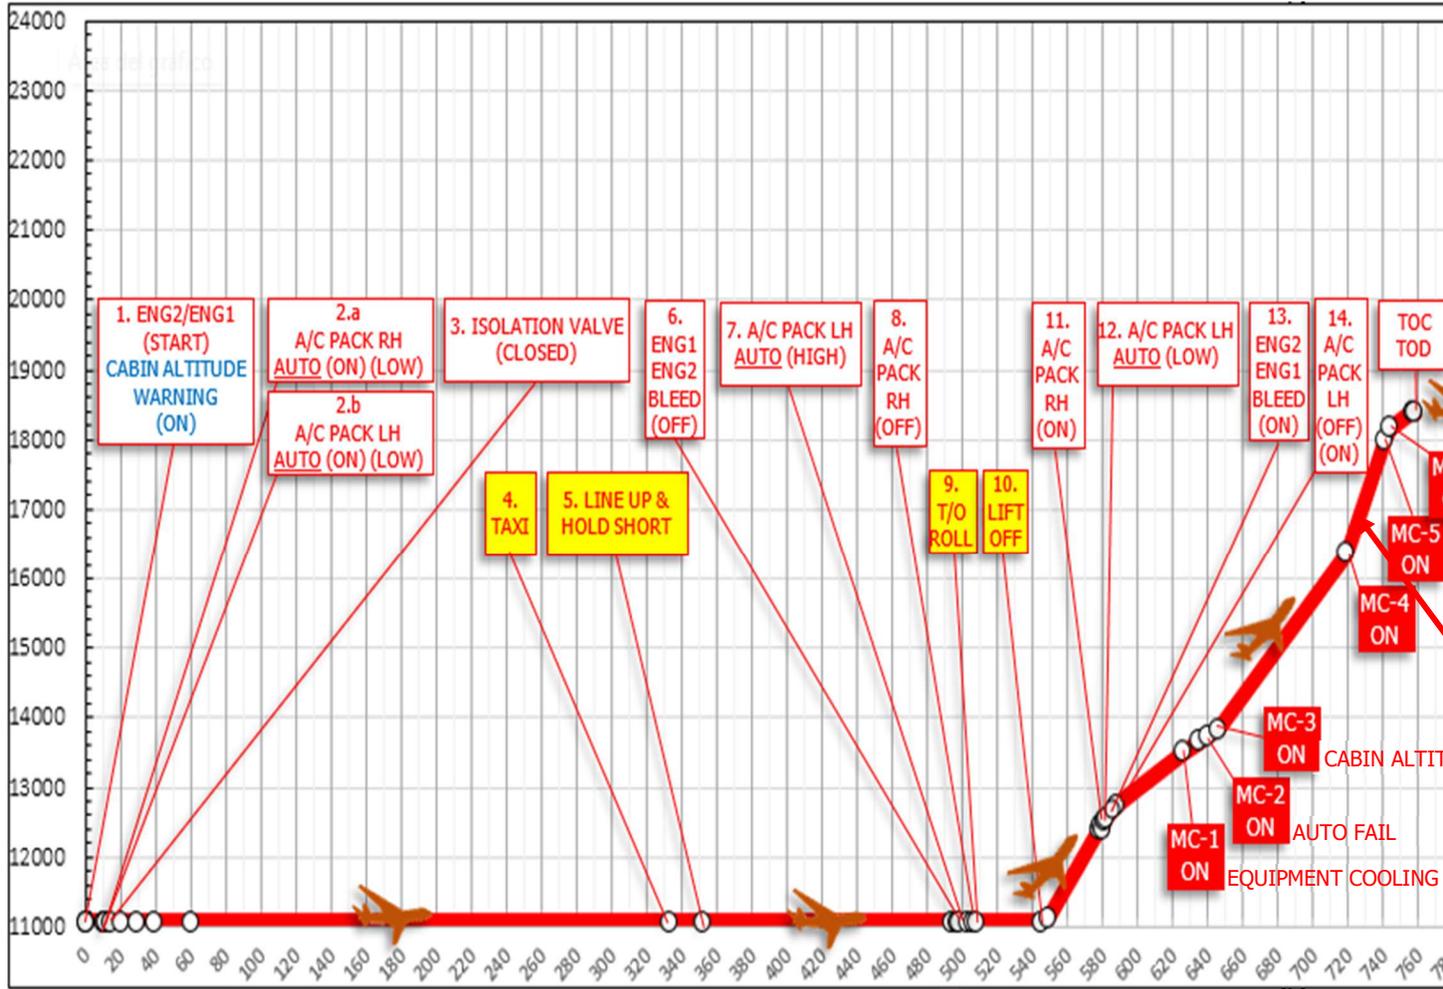
GRÁFICO del VUELO DONDE OCURRIÓ LA DESPRESURIZACIÓN y EL DESPLIEGUE DE LAS MÁSCARAS DE OXÍGENO

Desde el inicio del vuelo, la aeronave mostró fallas en la presurización de cabina. Aproximadamente 90 seg después del despegue, se activó la luz de EQUIPMENT COOLING OFF, generando la primera alerta de MASTERCAUTION y señalando una posible falla en el sistema de A/C y presurización. Posteriormente, se activaron más alertas de MASTERCAUTION, lo que indicó la ineficacia de los modos de control de presurización. Esto impidió que la altitud de cabina descendiera bajo los 10,000 pies, subiendo de forma incontrolable y provocando la despresurización y el despliegue automático de las máscaras de oxígeno.

- Es importante señalar que la tasa de cambio (CABIN RATE) de CABIN ALTITUDE tiene un límite de 1,890 pies/min a nivel del mar, valor que disminuye conforme aumenta la altitud. En los primeros dos tramos mencionados, la V/S de 2,400 pies/min alcanzado, superó significativamente este límite, siendo más notorio a medida que se ascendía, y excedió el régimen de presurización asumido como seleccionado INCR (2,000 pies/min) del Selector del CABIN RATE. Este desajuste generó una disparidad entre la altitud de la aeronave y la CABIN ALTITUDE, activando la luz de AUTO FAIL y desconectando el control de presurización en el Modo AUTO durante el 3er tramo.

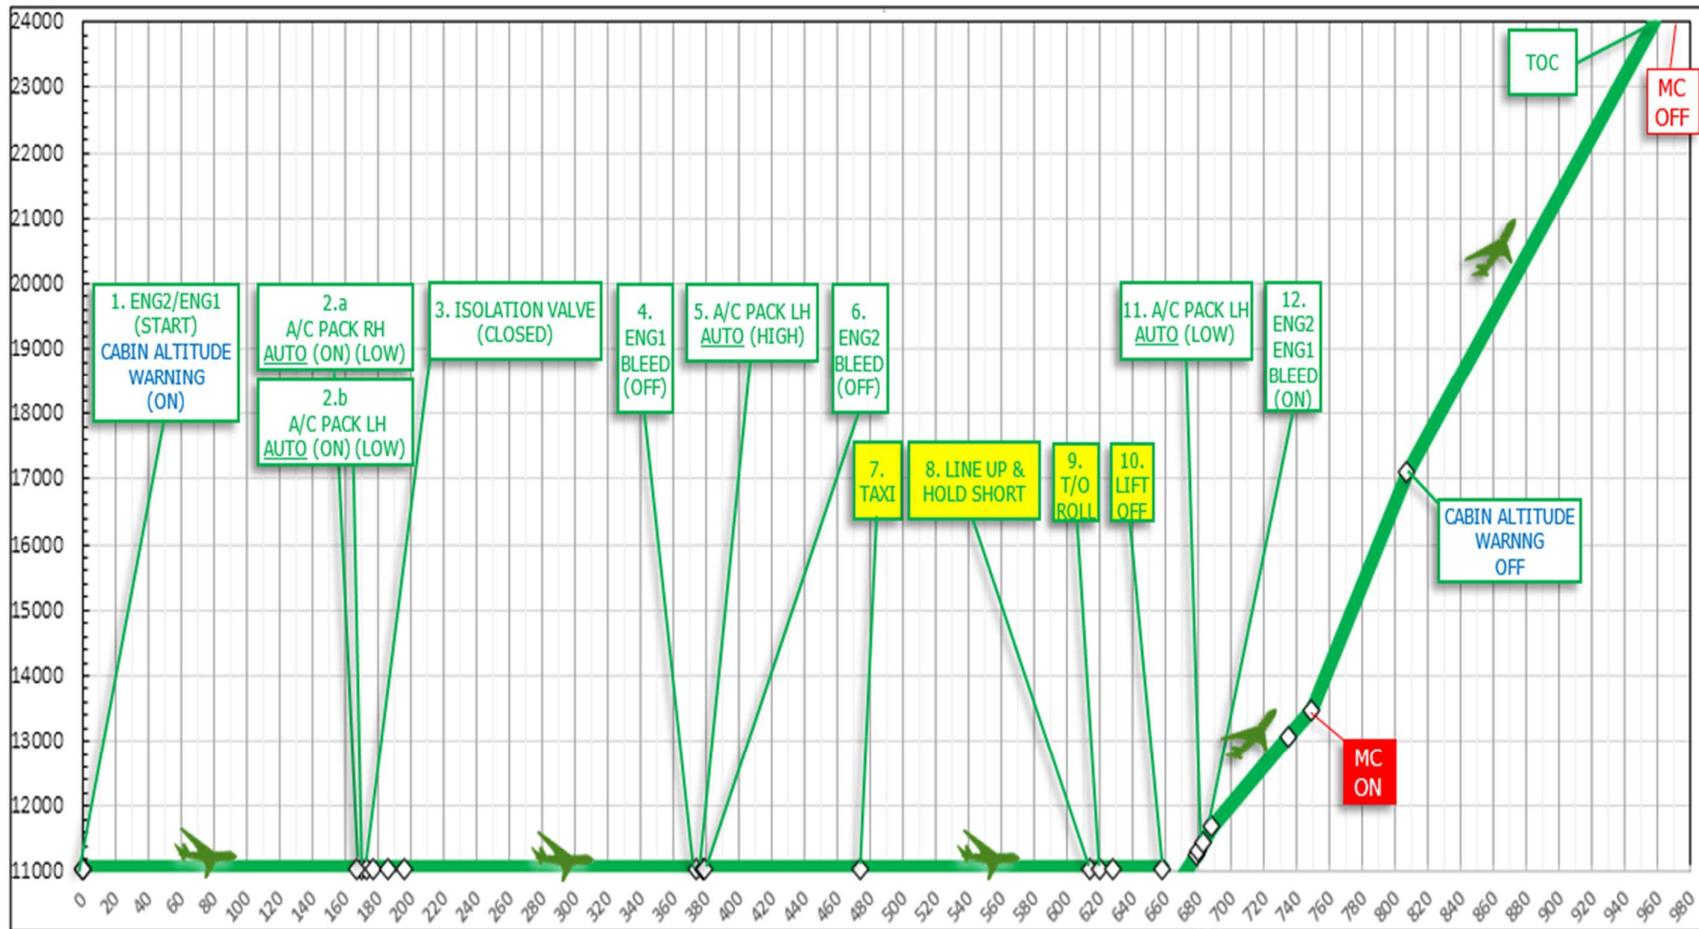
GRÁFICO del VUELO FERRY

El Vuelo Ferry se realizó con normalidad, sin reportes de fallas o malfuncionamientos, especialmente en cuanto a la presurización de cabina. Esto sugiere que la despresurización en el vuelo anterior pudo haber sido causada por una falla transitoria o por un problema en el procedimiento inicial de configuración del sistema de presurización de cabina.
