**RESOLUCIÓN DE GERENCIA DE SUPERVISIÓN MINERA
ORGANISMO SUPERVISOR DE LA INVERSIÓN EN ENERGÍA Y MINERÍA**

OSINERGMIN N° 3094-2024

Lima, 09 de septiembre del 2024

El expediente N° 202400035180 referido al procedimiento administrativo sancionador iniciado a Compañía Minera Lincuna S.A. (en adelante, LINCUNA) con Registro Único de Contribuyente (R.U.C.) N° 20458538701;

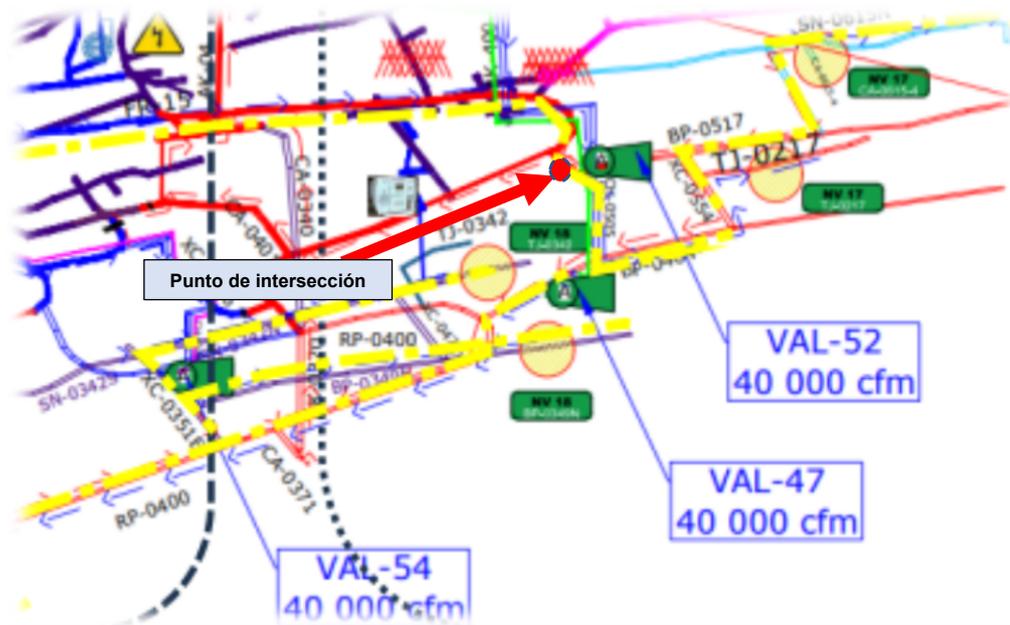
En cuanto al descargo f), respecto a que la RP-300 (+) no es una rampa independiente de la RP-400(-), de la revisión de los planos vista planta y perfil, todas las labores se encuentran interconectadas entre sí perteneciendo a un solo circuito de ventilación, situación que en el supuesto de explosión o incendio en los polvorines permanentes de explosivos y accesorios de la mina Hércules en el Nv. 10, haría que el humo y gases sí afecten las labores CA-0615-4 Nv. 17, TJ-0217 Nv. 17, TJ-0342 Nv. 18 y BP-0349N Nv. 18.

Al respecto, al estar todas las labores interconectadas, el punto de intersección que conecta la RP-400(-) con la CH-450 por donde descenderían los gases y humos con ocasión de un incendio o explosión, se identifica a continuación:

Cabe precisar que, el recorrido de los humos y gases que se generarían en caso de una explosión o incendio transitarían por las labores CH-0365 y CH-0505, toda vez que las mismas se encuentran interconectadas por las RP-400 (-) y RP-300, donde se encuentran instalados los citados ventiladores, tal como se ha detallado anteriormente, por lo que al existir dicha interconexión los gases y humos se mezclarán por el punto de intersección señalado para recorrer seguidamente a las labores donde se encuentran los trabajadores.
