**TRIBUNAL DE APELACIONES DE SANCIONES  
EN TEMAS DE ENERGÍA Y MINERÍA  
OSINERGMIN**

**RESOLUCIÓN N° 156-2024-OS/TASTEM-SI**

Lima, 22 de noviembre del 2024

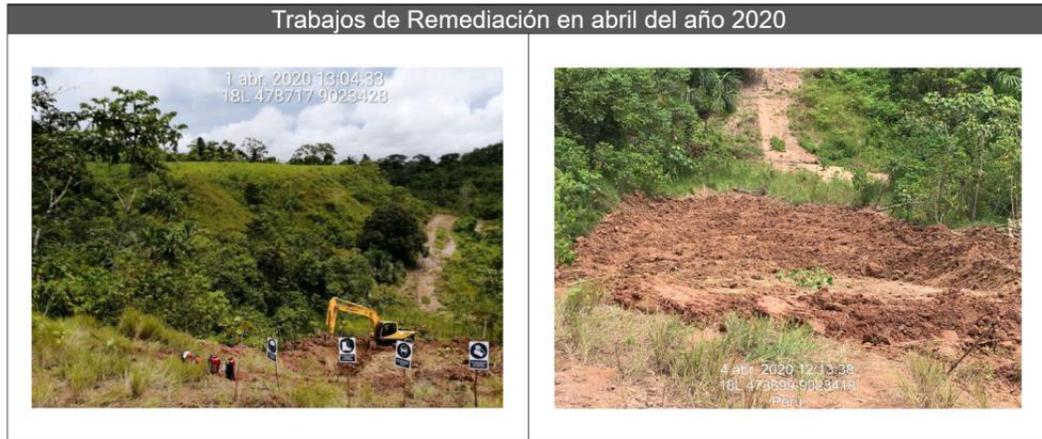
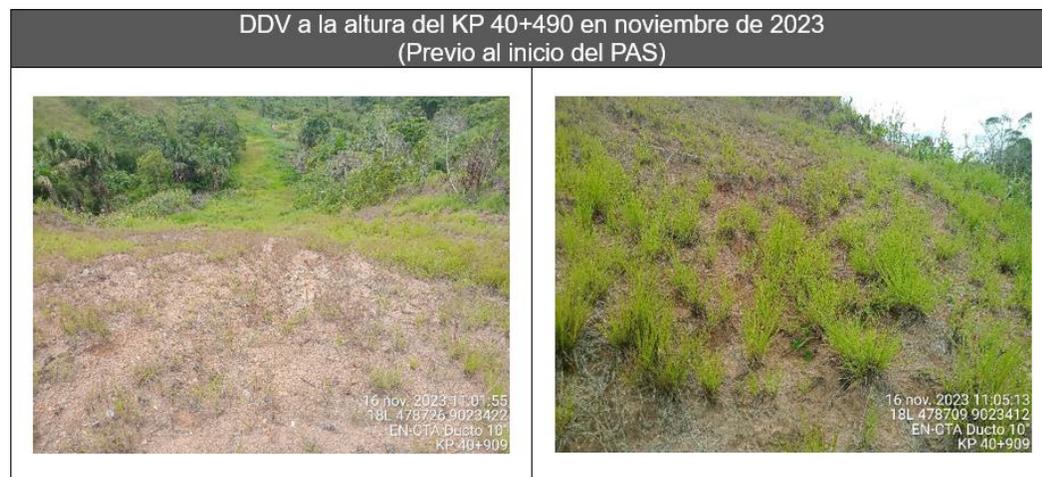
A este efecto, Aguaytía refiere que, en sus descargos presentados en la etapa de instrucción, adjuntó como medio de prueba fehaciente el registro fotográfico de los trabajos de remediación realizados en el KP 40+940 en abril de 2020, así como de la situación actual de dicha área del Derecho, lo cual de manera controvertida ha sido negado por la Autoridad Sancionadora:

De acuerdo a dicho registro fotográfico, la recurrente afirma que los trabajos de remediación ejecutados en el año 2020 han perdurado en buen estado hasta la actualidad –por aproximadamente cuatro (4) años–, no existiendo durante este periodo la necesidad de efectuar alguna obra de remediación adicional, EN TANTO EL TERRENO EN EL DDV A LA ALTURA DEL KP 40+940 SE ENCUENTRA ESTABLE.

Por otro lado, agrega que Osinergmin desconoce que las obras de remediación ejecutadas por Aguaytía luego de la ocurrencia de la falla geotécnica el 29 de marzo de 2020 son acordes a lo establecido en el artículo 33 del Anexo 1 del Reglamento de Transporte. Así, la Autoridad Sancionadora sin ningún medio de sustento ha afirmado en la Resolución de Primera Instancia “[...] *no se ha acreditado de manera fehaciente la ejecución de obras de control de erosión u otras idóneas para configurar una acción correctiva respecto de la obligación de adoptar precauciones y cuidados posibles para reducir al mínimo las alteraciones en el Derecho de Vía, siendo que los anexos presentados mediante Carta N° AEP 047-2024, referidos a fotografías en el Derecho de Vía y al Acta de Fiscalización N° 0001008140-EPC-ARB, no constituyen medios que evidencien de forma irrefutable la ejecución de trabajos de corrección geotécnica en la zona de la falla*”

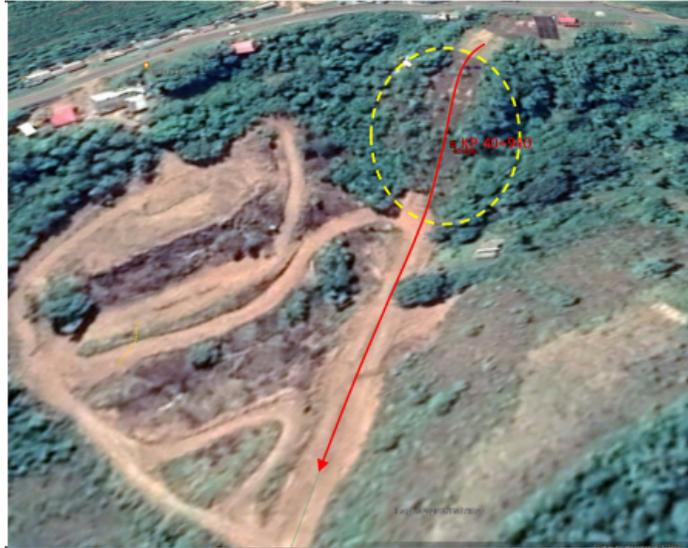
Al respecto, en el del Informe de Fiscalización N° 397-2023-OS-DSGN/UTDGN, se analiza una imagen satelital de agosto de 2019<sup>8</sup> de la zona en donde se produjo la falla:

A partir de dicha imagen, y de acuerdo a lo indicado por Aguaytía en el documento anteriormente mencionado, la Autoridad de Fiscalización evidencia, que, previamente a la ocurrencia de la falla, existían actividades de movimiento de tierras en la parte inferior de la pendiente y en áreas colindantes por donde recorre el DDV, el cual, según se señaló en el citado Informe de Fiscalización, habría producido un desequilibrio en el terreno, lo que a su vez, habría producido un movimiento lento del terreno (movimiento de masa).
