<b>UNIVERSIDAD NACIONAL DANIEL ALOMÍA ROBLES</b>

## FORMATO PARA REPARACIÓN DE LIBROS Y PARTITURAS EN DETERIORO

**UBICACIÓN:** Universidad Nacional Daniel Alomía Robles

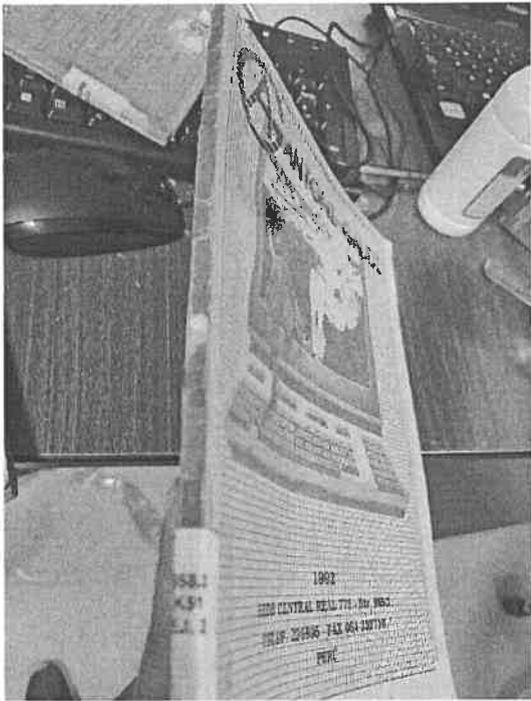
2.1. Descripción de la falla
El libro se encontraba con polvo, no tenía Vinifan, el lomo estaba despegado de las hojas.
2.2. Imágenes de la falla

<p>2.3. Materiales e insumos:</p>	<p>Franela, Vinifan, cinta scotch, silicona y tijera.</p>
<p><b>3. SOLUCIÓN DE LA FALLA</b></p>	
<p>3.1. Descripción de la solución:</p>	<p>Se comenzó a limpiar el libro con la franela, retirando el polvo y otros residuos que tenga, seguidamente se pegó con silicona líquida el lomo del libro con las hojas y finalmente se forro con Vinifan el libro con el fin de brindar máxima protección al libro.</p>
<p>3.2. Imágenes de sustento</p>

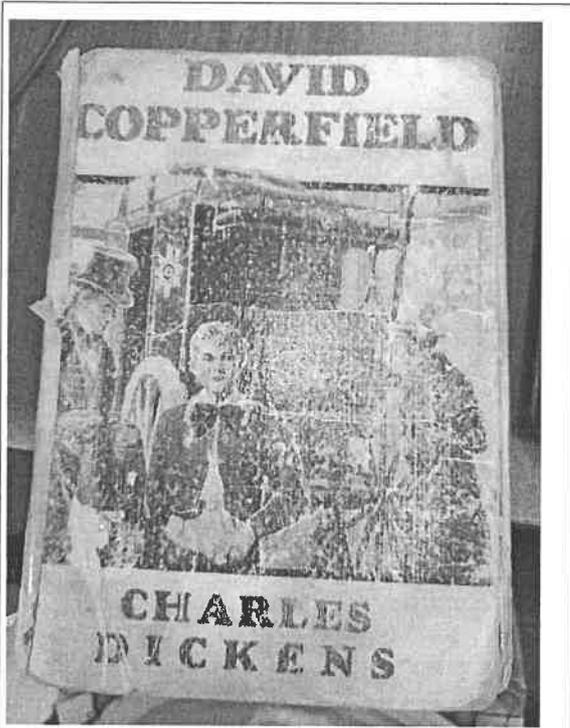
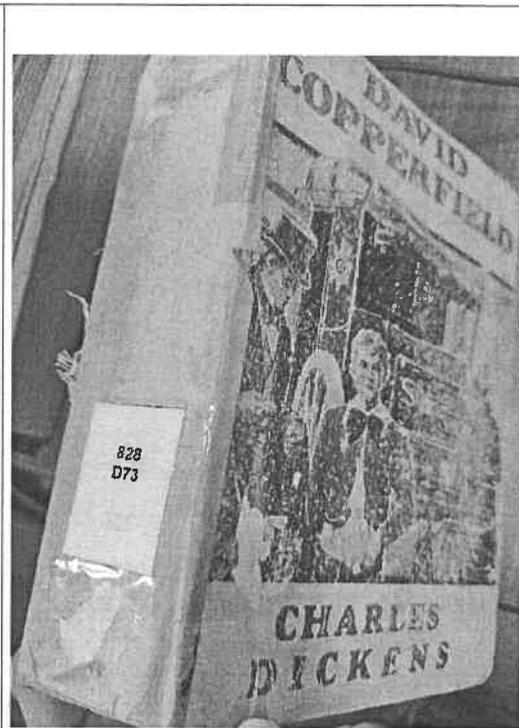
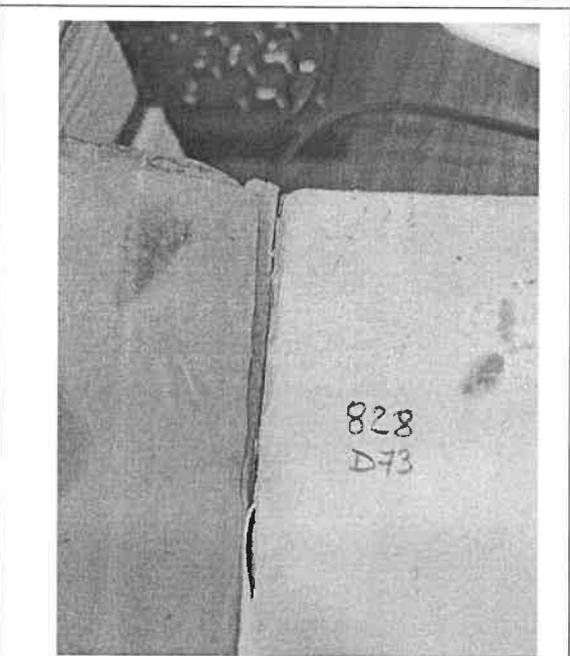
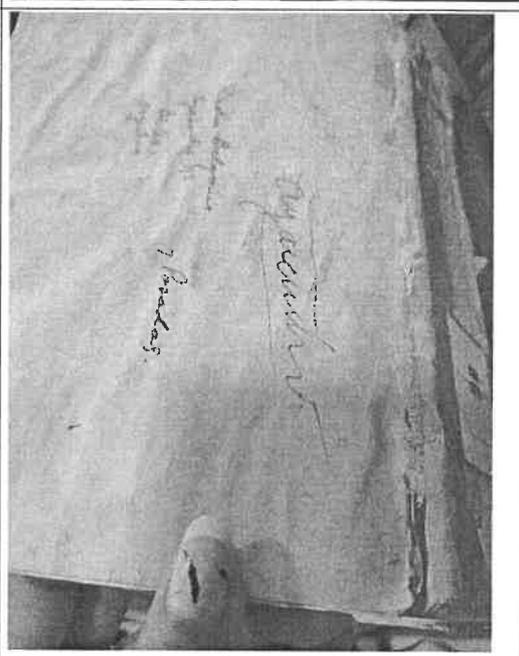
<b>UNDAR</b> Universidad Nacional DANIEL ALOMÍA ROBLES	
<b>FORMATO PARA REPARACIÓN DE LIBROS Y PARTITURAS EN DETERIORO</b>	
<b>UBICACIÓN:</b> Universidad Nacional Daniel Alomía Robles	
<b>RESPONSABLE:</b> Técnica de Biblioteca	
<b>FRECUENCIA:</b> Trimestral	
<b>4. DATOS GENERALES</b>	
4.1. Título de la bibliografía:	David Copperfield
4.2. Código de la bibliografía:	828 D73
4.3. Tipo de bibliografía:	Libro
4.4. Autor:	Charles Dickens
4.5. Lugar de servicio:	Biblioteca
4.6. Mantenimiento preventivo:	Si
4.7. Duración del mantenimiento:	30 minutos
4.8. Fecha del mantenimiento:	18-04-2022
<b>5. DIAGNOSTICO INICIAL</b>	
5.1. Descripción de la falla	
El libro se encontraba con polvo, no tenía Vinifan, el lomo estaba despegada, manchas de lápiz y lapicero en la portada.	
5.2. Imágenes de la falla

<p>6.1. Descripción de la solución:</p>	<p>Se comenzó a limpiar el libro con la franela, retirando el polvo y otros residuos que tenga, seguidamente se usó un borrador para eliminar las manchas y borrones que se observaba en el libro, también se pegó el lomo del libro con las hojas y finalmente se forro con Vinifan el libro con el fin de brindar máxima protección al libro.</p>
<p>6.2. Imágenes de sustento</p>

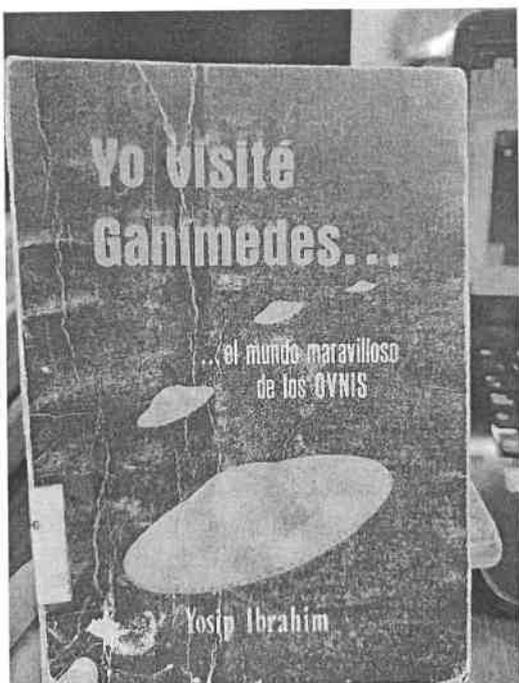
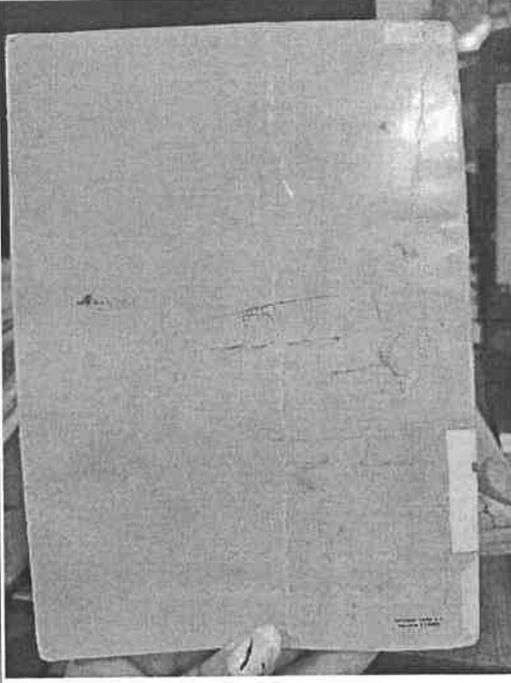
<p><b>UNDAR</b> Universidad Nacional DANIEL ALOMÍA ROBLES</p> <p align="center"><b>FORMATO PARA REPARACIÓN DE LIBROS Y PARTITURAS EN DETERIORO</b></p>	
<b>UBICACIÓN:</b> Universidad Nacional Daniel Alomía Robles	
<b>RESPONSABLE:</b> Técnica de Biblioteca	
<b>FRECUENCIA:</b> Trimestral	
<b>10. DATOS GENERALES</b>	
10.1. Título de la bibliografía:	Yo visité Ganímedes... El Mundo Maravilloso de los Ovnis
10.2. Código de la bibliografía:	869.56 121
10.3. Tipo de bibliografía:	Libro
10.4. Autor:	Ibrahim Yosip
10.5. Lugar de servicio:	Biblioteca
10.6. Mantenimiento preventivo:	Si
10.7. Duración del mantenimiento:	30 minutos
10.8. Fecha del mantenimiento:	19-04-2022
<b>11. DIAGNOSTICO INICIAL</b>	
11.1. Descripción de la falla	El libro se encontraba con polvo, no tenía Vinifan, el lomo estaba despegada, manchas de lápiz en la portada.
11.2. Imágenes de la falla

<p>12.1. Descripción de la solución:</p>	<p>Se comenzó a limpiar el libro con la franela, retirando el polvo y otros residuos que tenga, seguidamente se usó un borrador para eliminar las manchas y borrones que se observaba en el libro, también se pegó el lomo del libro con las hojas y finalmente se forro con Vinifan el libro con el fin de brindar máxima protección al libro.</p>
--	---

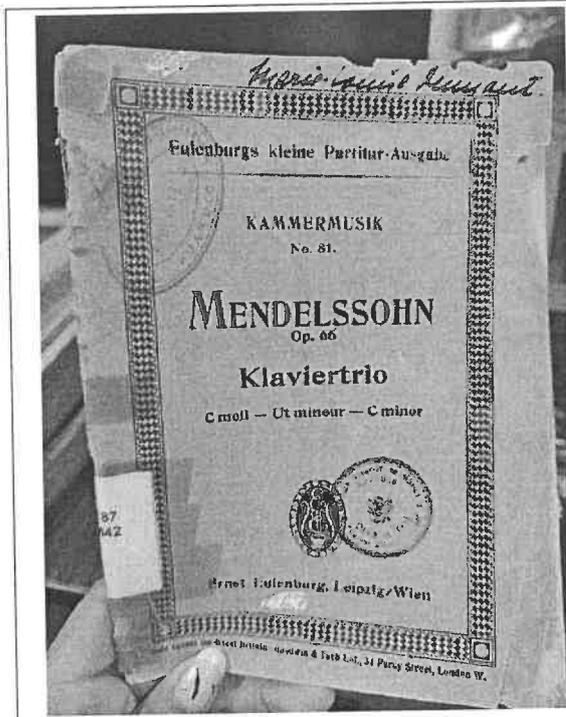
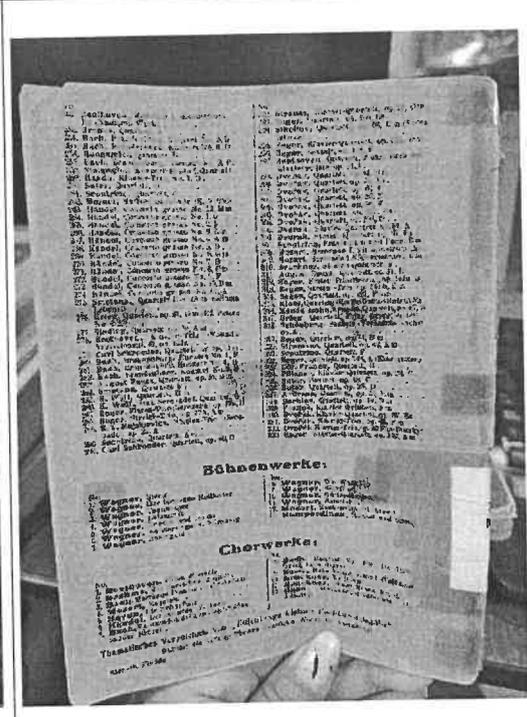
14.1. Descripción de la falla	El libro se encontraba con polvo, no tenía Vinifan, el lomo estaba despegada, portada deteriorada, manchas de lápiz en la portada.
14.2. Imágenes de la falla

<p>15.1. Descripción de la solución:</p>	<p>Se comenzó a limpiar el libro con la franela, retirando el polvo y otros residuos que tenga, seguidamente se usó un borrador para eliminar las manchas y borrones que se observaba en el libro, también se pegó el lomo del libro con las hojas y finalmente se forro con Vinifan el libro con el fin de brindar máxima protección al libro.</p>
--	---

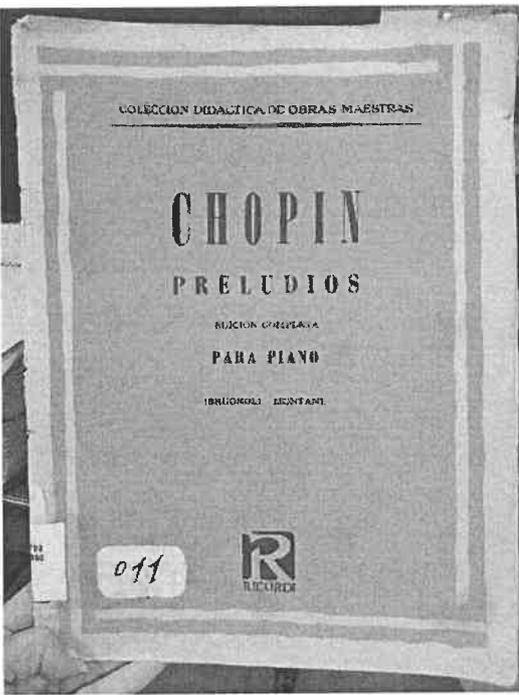
23.1. Descripción de la falla
El libro se encontraba con polvo, no tenía Vinifan, el lomo estaba despegada, manchas de lápiz en la portada.
23.2. Imágenes de la falla

<p>24.1. Descripción de la solución:</p>	<p>Se comenzó a limpiar el libro con la franela, retirando el polvo y otros residuos que tenga, seguidamente se usó un borrador para eliminar las manchas y borrones que se observaba en el libro, también se pegó el lomo del libro con las hojas y finalmente se forro con Vinifan el libro con el fin de brindar máxima protección al libro.</p>
<p>24.2. Imágenes de sustento</p>

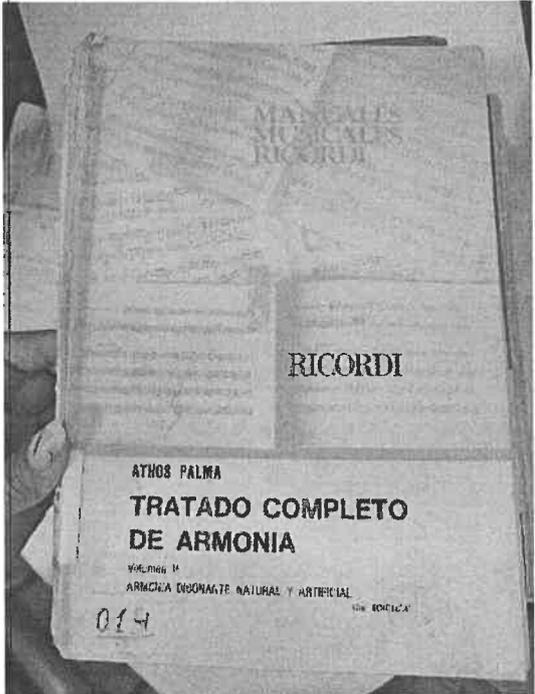
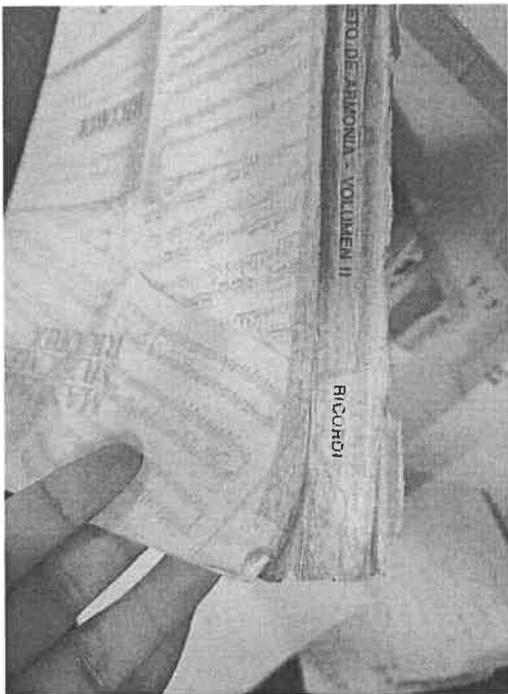
35.1. Descripción de la falla
El libro se encontraba con polvo, no tenía Vinifan, el lomo estaba despegada, manchas de lápiz en la portada.
35.2. Imágenes de la falla

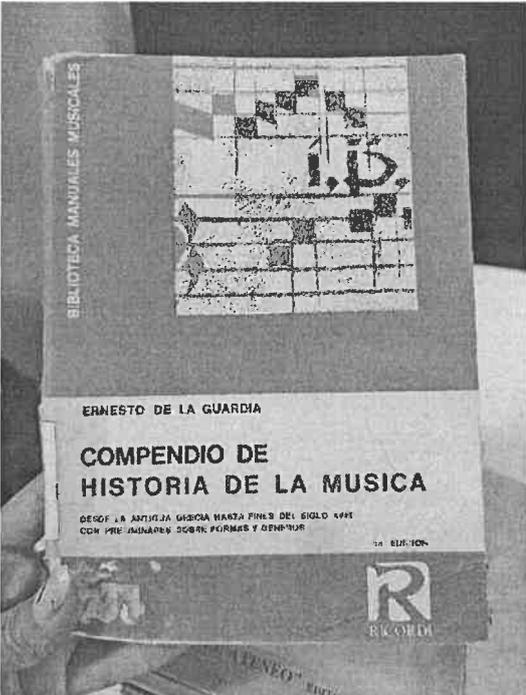
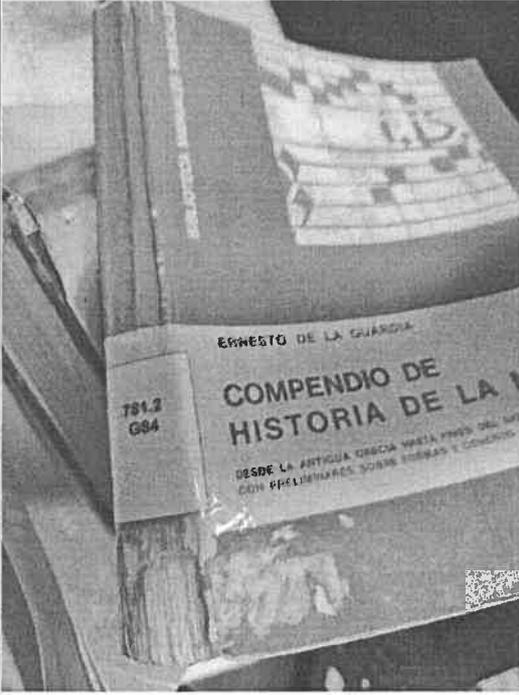
38.1. Descripción de la falla  
El libro se encontraba con polvo, no tenía Vinifan, el lomo estaba despegada, manchas de lápiz en la portada.

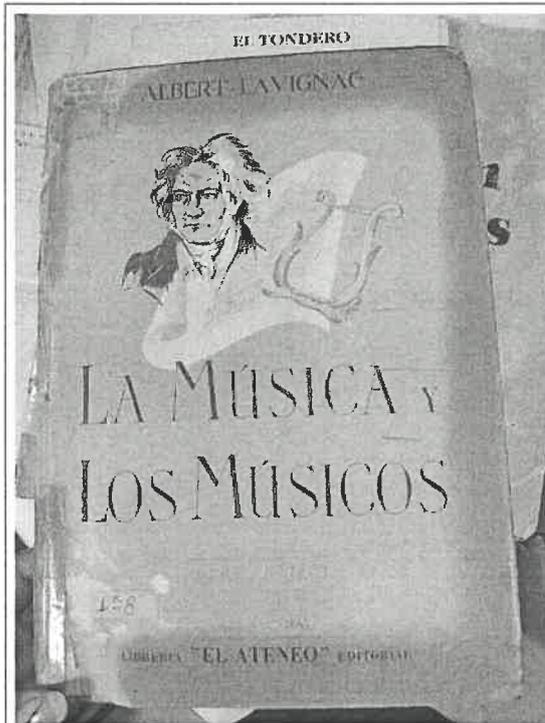
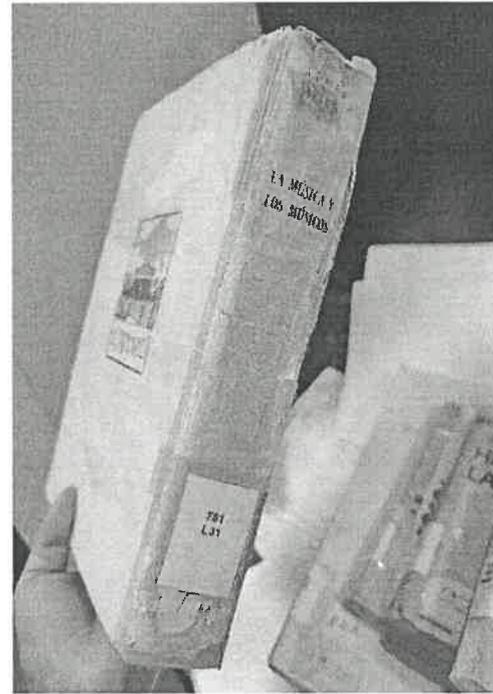
El libro se encontraba con polvo, no tenía Vinifan, el lomo estaba despegada, manchas de lápiz en la portada.

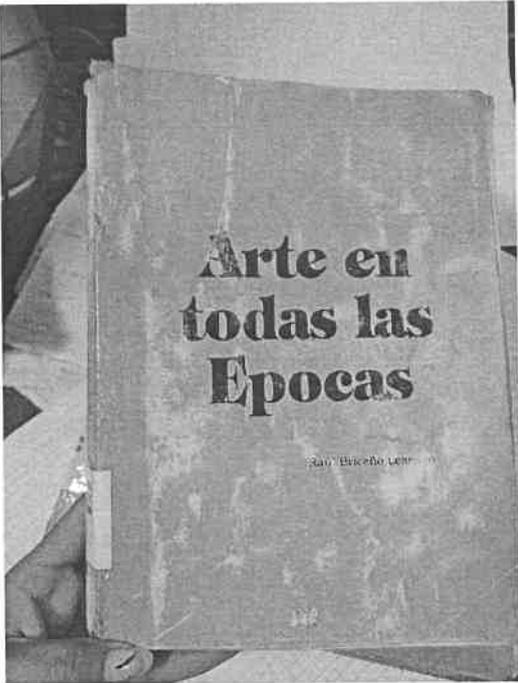
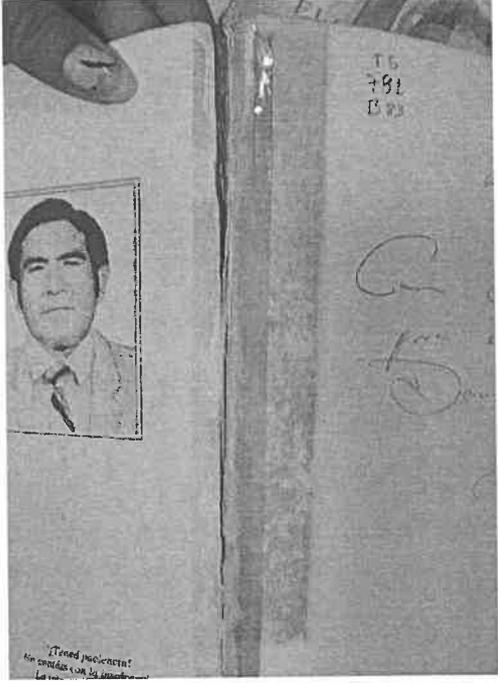
47.1. Descripción de la falla
El libro se encontraba con polvo, no tenía Vinifan, el lomo estaba despegada, manchas de lápiz en la portada.
47.2. Imágenes de la falla

<p>48.1. Descripción de la solución:</p>	<p>Se comenzó a limpiar el libro con la franela, retirando el polvo y otros residuos que tenga, seguidamente se usó un borrador para eliminar las manchas y borrones que se observaba en el libro, también se pegó el lomo del libro con las hojas y finalmente se forro con Vinifan el libro con el fin de brindar máxima protección al libro.</p>
<p>48.2. Imágenes de sustento</p>

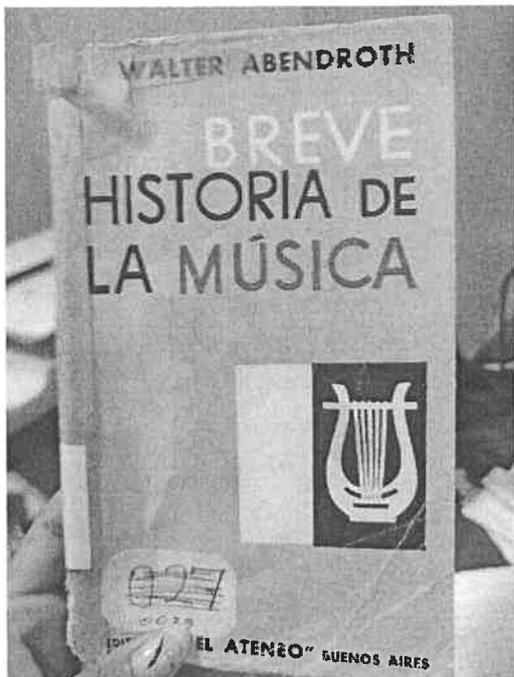
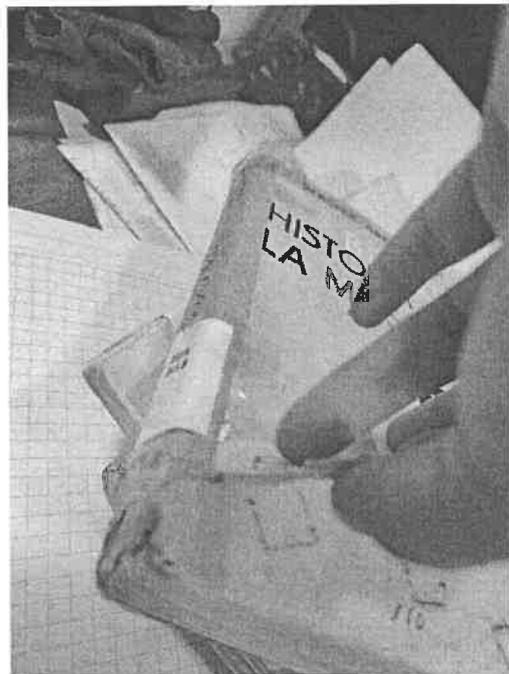
50.1. Descripción de la falla
El libro se encontraba con polvo, no tenía Vinifan, el lomo estaba despegada, manchas de lápiz en la portada.
50.2. Imágenes de la falla

<p>51.1. Descripción de la solución:</p>	<p>Se comenzó a limpiar el libro con la franela, retirando el polvo y otros residuos que tenga, seguidamente se usó un borrador para eliminar las manchas y borrones que se observaba en el libro, también se pegó el lomo del libro con las hojas y finalmente se forro con Vinifan el libro con el fin de brindar máxima protección al libro.</p>
<p>51.2. Imágenes de sustento</p>

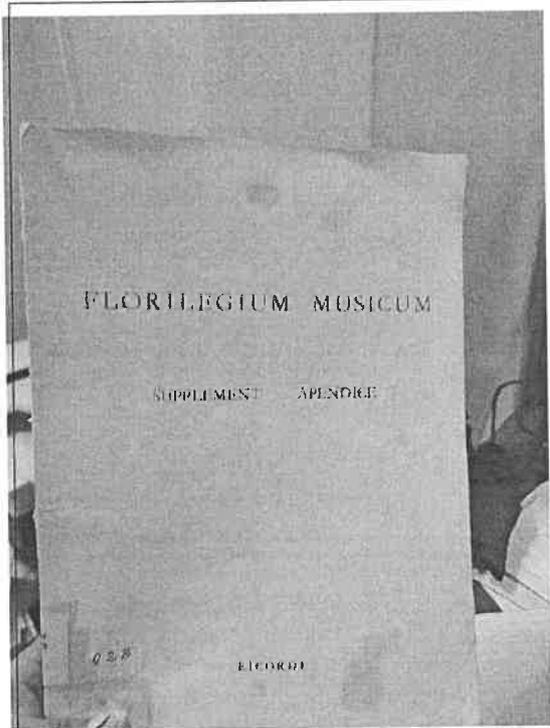
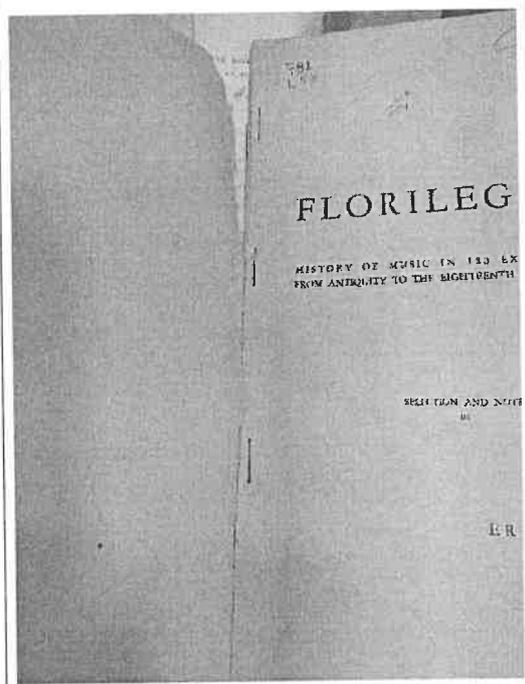
56.1. Descripción de la falla
El libro se encontraba con polvo, no tenía Vinifan, el lomo estaba despegada, manchas de lápiz en la portada.
56.2. Imágenes de la falla

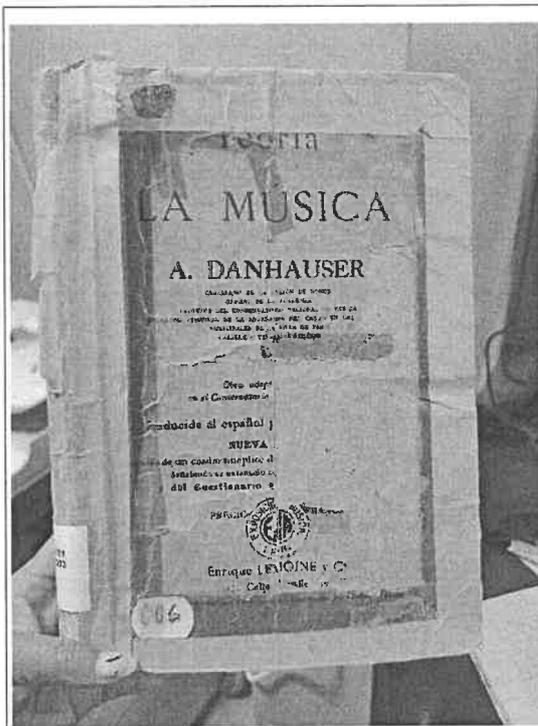
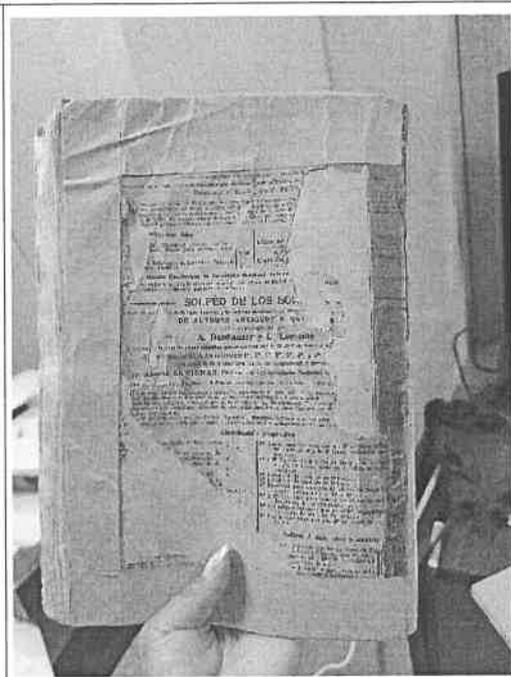
El libro se encontraba con polvo, no tenía Vinifan, el lomo estaba despegada, manchas de lápiz en la portada.

<p>60.1. Descripción de la solución:</p>	<p>Se comenzó a limpiar el libro con la franela, retirando el polvo y otros residuos que tenga, seguidamente se usó un borrador para eliminar las manchas y borrones que se observaba en el libro, también se pegó el lomo del libro con las hojas y finalmente se forro con Vinifan el libro con el fin de brindar máxima protección al libro.</p>
<p>60.2. Imágenes de sustento</p>

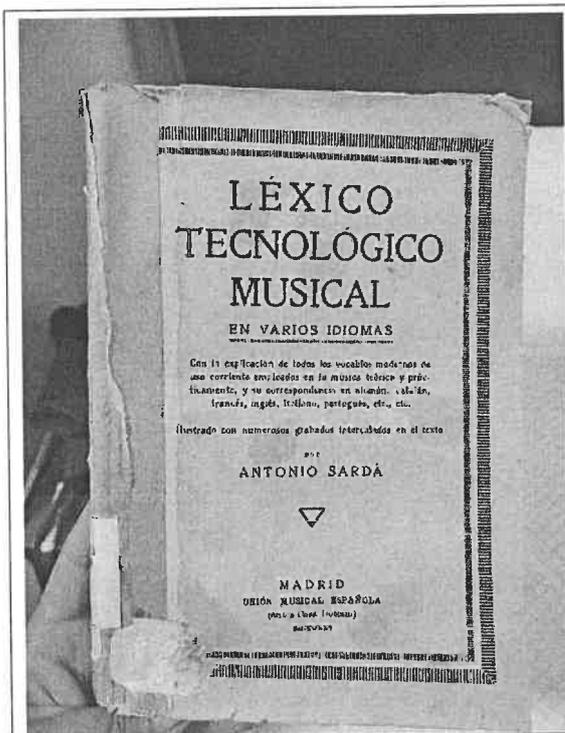
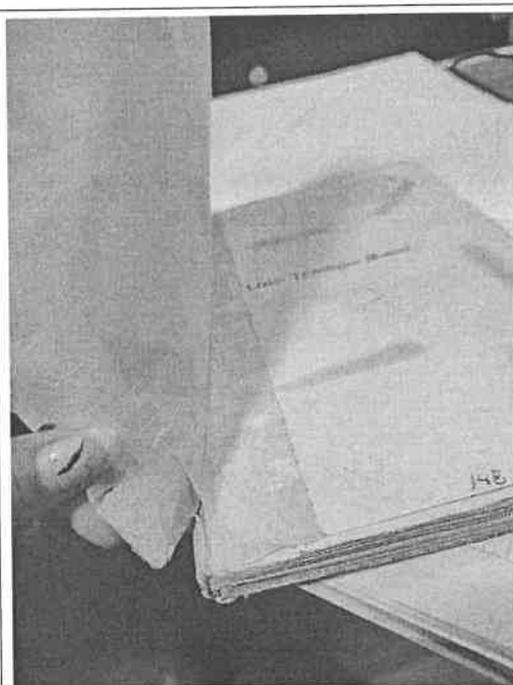
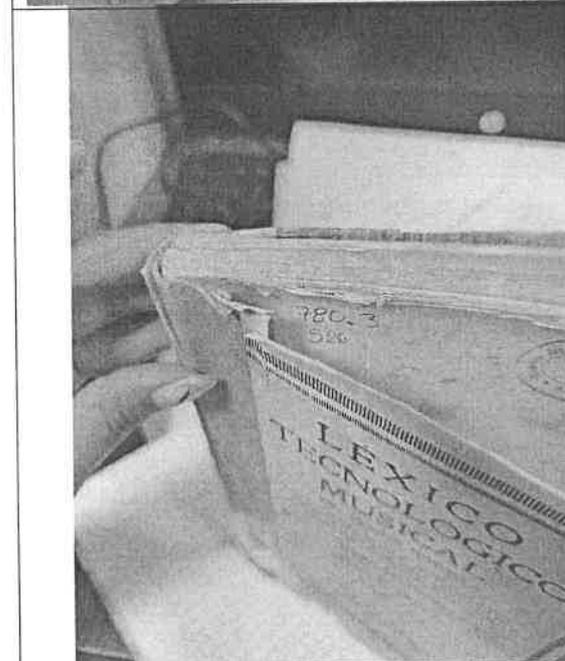
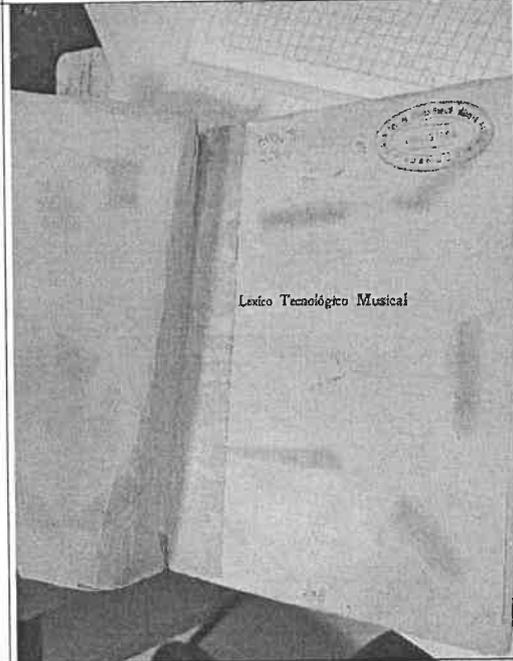
<p><b>UN DAR</b> Universidad Nacional DANIEL ALOMÍA ROBLES</p> <p align="center"><b>FORMATO PARA REPARACIÓN DE LIBROS Y PARTITURAS EN DETERIORO</b></p>	
<b>UBICACIÓN:</b> Universidad Nacional Daniel Alomía Robles	
<b>RESPONSABLE:</b> Técnica de Biblioteca	
<b>FRECUENCIA:</b> Trimestral	
<b>61. DATOS GENERALES</b>	
61.1. Título de la bibliografía:	Léxico Tecnológico Musical en Varios Idiomas
61.2. Código de la bibliografía:	780.3 S26
61.3. Tipo de bibliografía:	Libro
61.4. Autor:	Sarda Antonio
61.5. Lugar de servicio:	Biblioteca
61.6. Mantenimiento preventivo:	Si
61.7. Duración del mantenimiento:	30 minutos
61.8. Fecha del mantenimiento:	27-04-2022
<b>62. DIAGNOSTICO INICIAL</b>	
62.1. Descripción de la falla	El libro se encontraba con polvo, no tenía Vinifan, el lomo estaba despegada, manchas de lápiz en la portada.
62.2. Imágenes de la falla

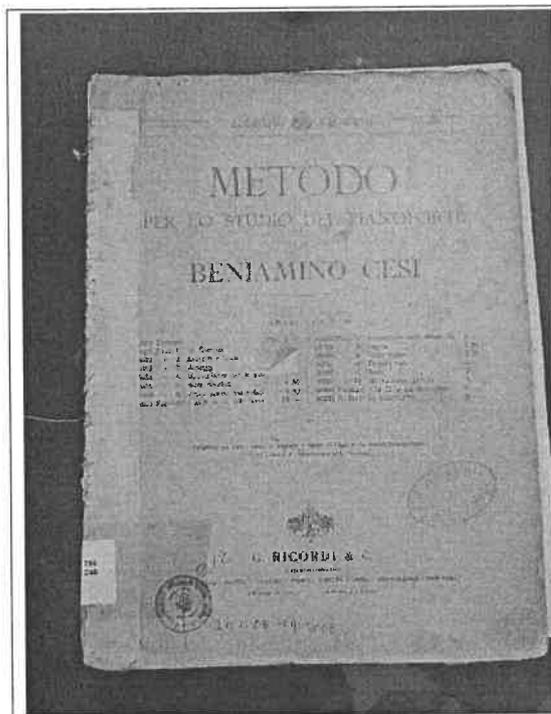
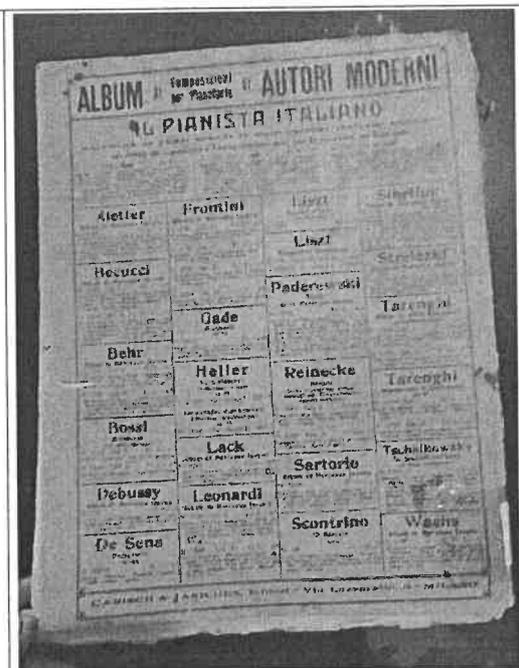
La partitura se encontraba con polvo, no tenía Vinifan, el lomo estaba despegada, manchas de lápiz en la portada.

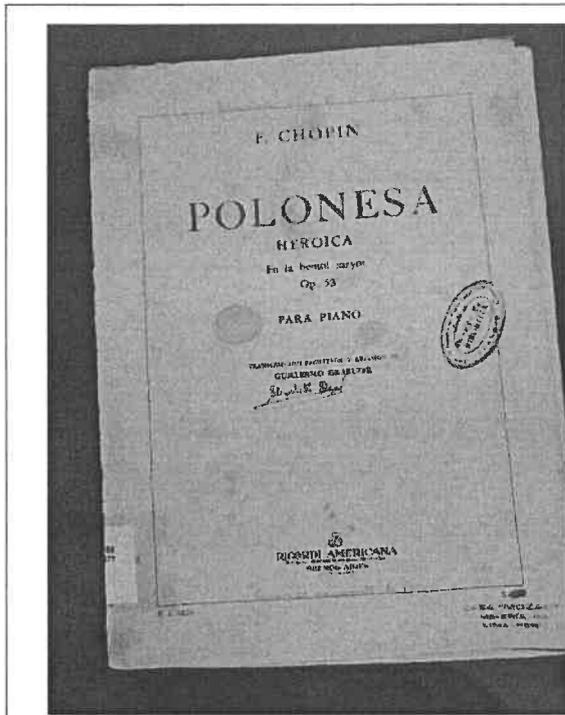
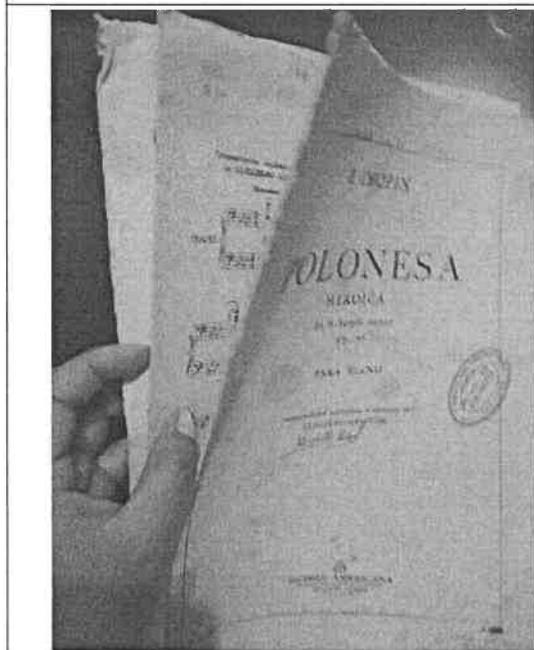
<b>UNDAR</b> Universidad Nacional DANIEL ALOMÍA ROBLES	
<b>FORMATO PARA REPARACIÓN DE LIBROS Y PARTITURAS EN DETERIORO</b>	
<b>UBICACIÓN:</b> Universidad Nacional Daniel Alomía Robles	
<b>RESPONSABLE:</b> Técnica de Biblioteca	
<b>FRECUENCIA:</b> Trimestral	
<b>70. DATOS GENERALES</b>	
70.1. Título de la bibliografía:	Polonesa Heroica en la Bemol Mayor
70.2. Código de la bibliografía:	786 G77
70.3. Tipo de bibliografía:	Partitura
70.4. Autor:	F. Chopin
70.5. Lugar de servicio:	Biblioteca
70.6. Mantenimiento preventivo:	Si
70.7. Duración del mantenimiento:	30 minutos
70.8. Fecha del mantenimiento:	28-04-2022
<b>71. DIAGNOSTICO INICIAL</b>	
71.1. Descripción de la falla	
La partitura se encontraba con polvo, no tenía Vinifan, el lomo estaba despegada, manchas de lápiz en la portada.	
71.2. Imágenes de la falla

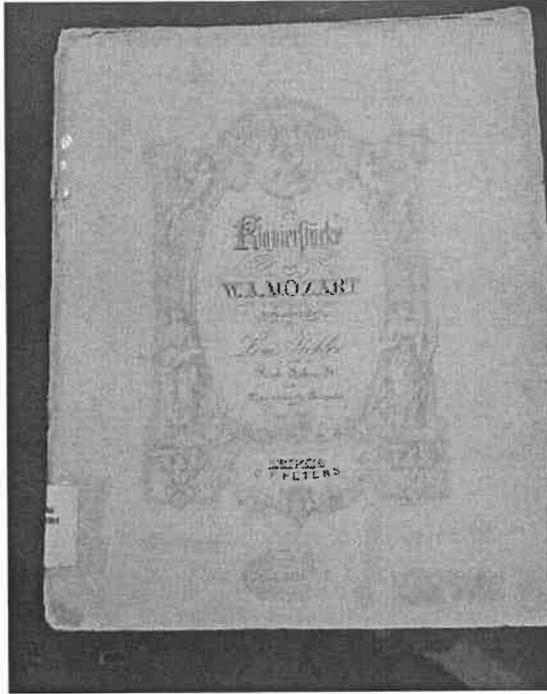
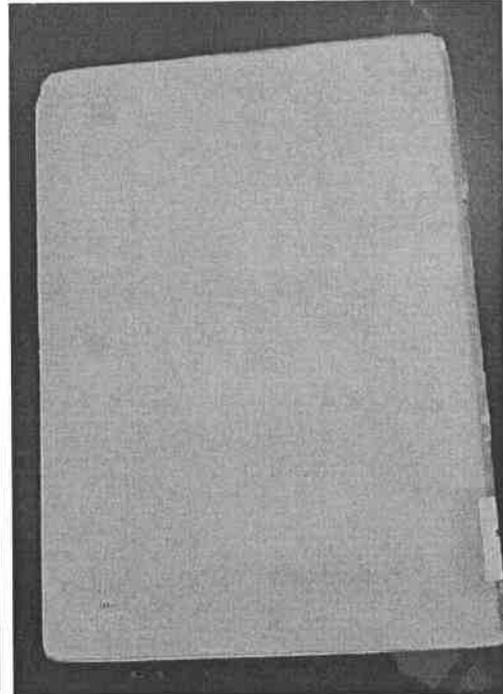
La partitura se encontraba con polvo, no tenía Vinifan, el lomo estaba despegada, manchas de lápiz en la portada.

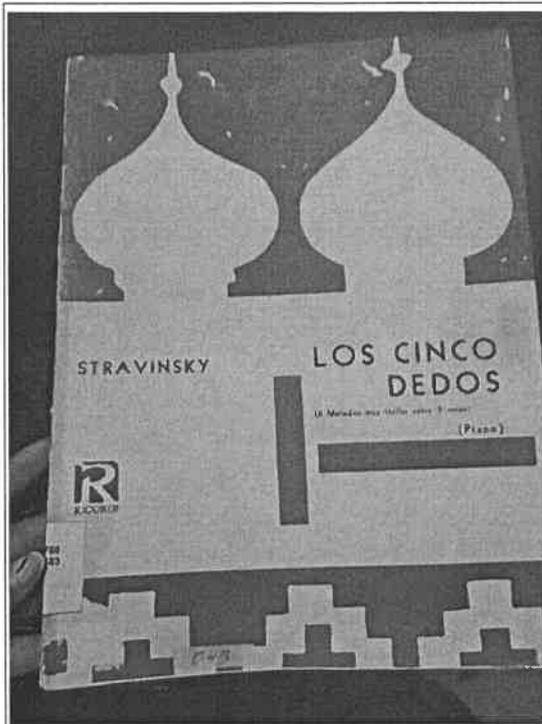
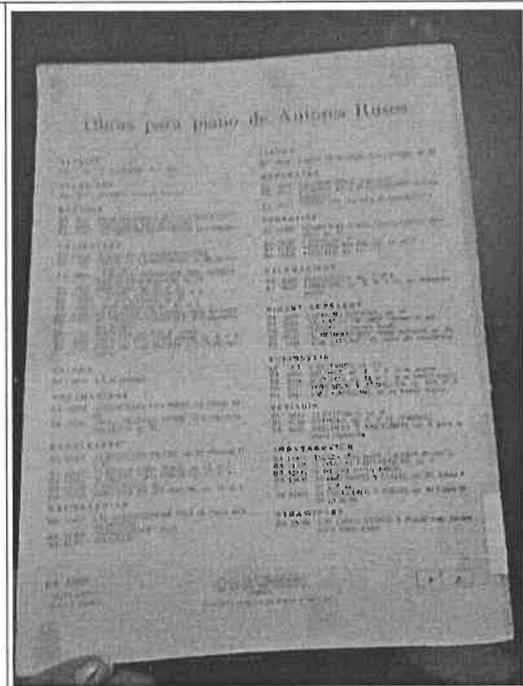
<p><b>UNДАР</b> Universidad Nacional DANIEL ALOMÍA ROBLES</p> <p align="center"><b>FORMATO PARA REPARACIÓN DE LIBROS Y PARTITURAS EN DETERIORO</b></p>	
<b>UBICACIÓN:</b> Universidad Nacional Daniel Alomía Robles	
<b>RESPONSABLE:</b> Técnica de Biblioteca	
<b>FRECUENCIA:</b> Trimestral	
<b>79. DATOS GENERALES</b>	
79.1. Título de la bibliografía:	Los Cinco Dedos , 8 Melodias muy fáciles sobre 5 Notas para Piano
79.2. Código de la bibliografía:	786 583
79.3. Tipo de bibliografía:	Partitura
79.4. Autor:	Stravinsky Igor
79.5. Lugar de servicio:	Biblioteca
79.6. Mantenimiento preventivo:	Si
79.7. Duración del mantenimiento:	30 minutos
79.8. Fecha del mantenimiento:	28-04-2022
<b>80. DIAGNOSTICO INICIAL</b>	
80.1. Descripción de la falla	La partitura se encontraba con polvo, no tenía Vinifan, el lomo estaba despegada, manchas de lápiz en la portada.
80.2. Imágenes de la falla

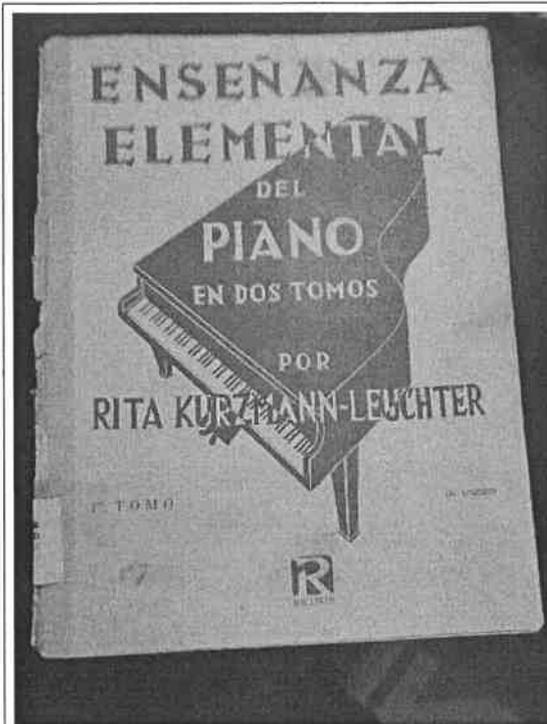
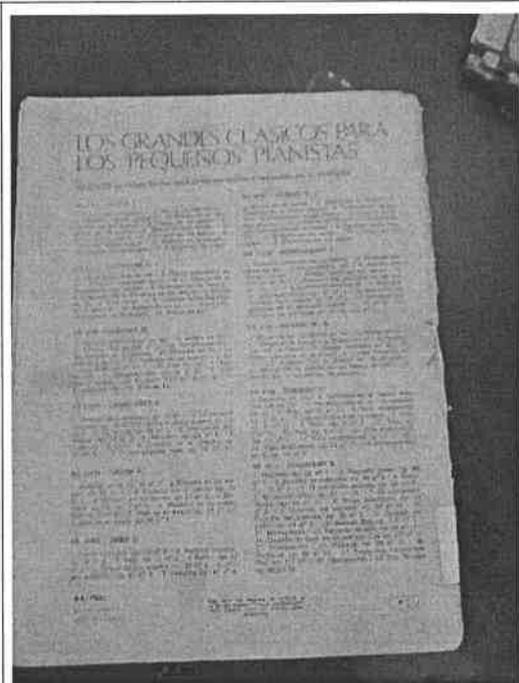
La partitura se encontraba con polvo, no tenía Vinifan, el lomo estaba despegada, manchas de lápiz en la portada.

<p>84.1. Descripción de la solución:</p>	<p>Se comenzó a limpiar la partitura con la franela, retirando el polvo y otros residuos que tenga, seguidamente se usó un borrador para eliminar las manchas y borrones que se observaba en el libro, también se pegó el lomo del libro con las hojas y finalmente se forro con Vinifan el libro con el fin de brindar máxima protección a la partitura.</p>
<p>84.2. Imágenes de sustento</p>

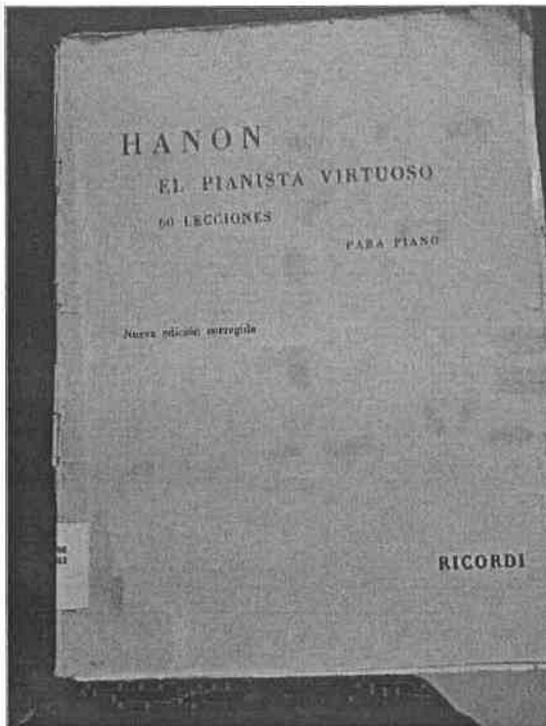
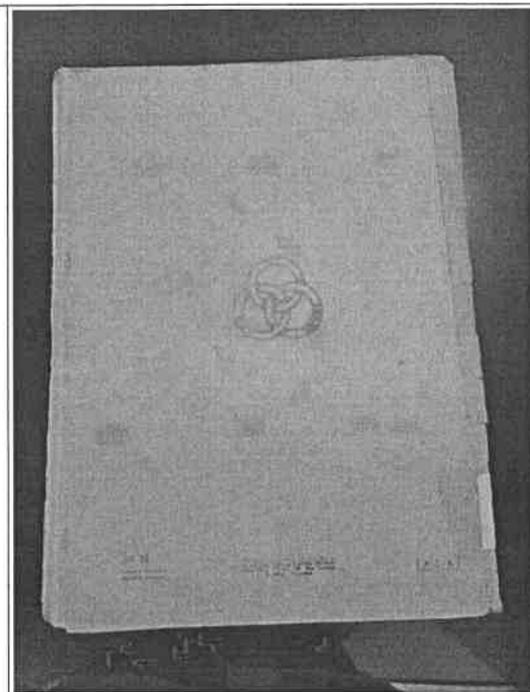
86.1. Descripción de la falla
La partitura se encontraba con polvo, no tenía Vinifan, el lomo estaba despegada, manchas de lápiz en la portada.
86.2. Imágenes de la falla

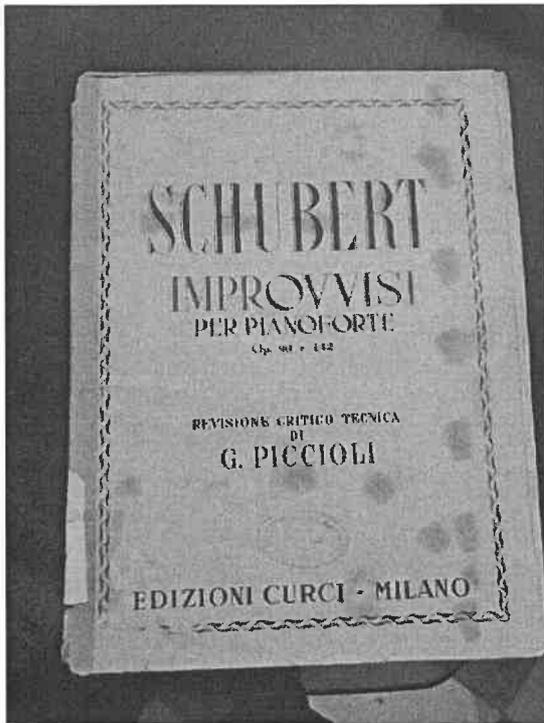
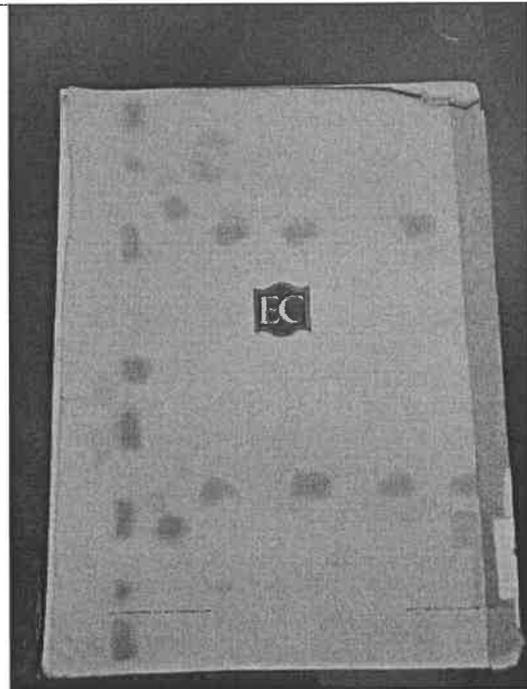
La partitura se encontraba con polvo, no tenía Vinifan, el lomo estaba despegada, manchas de lápiz en la portada.

<p>90.1. Descripción de la solución:</p>	<p>Se comenzó a limpiar la partitura con la franela, retirando el polvo y otros residuos que tenga, seguidamente se usó un borrador para eliminar las manchas y borrones que se observaba en el libro, también se pegó el lomo del libro con las hojas y finalmente se forro con el fin de brindar máxima protección a la partitura.</p>
<p>90.2. Imágenes de sustento</p>

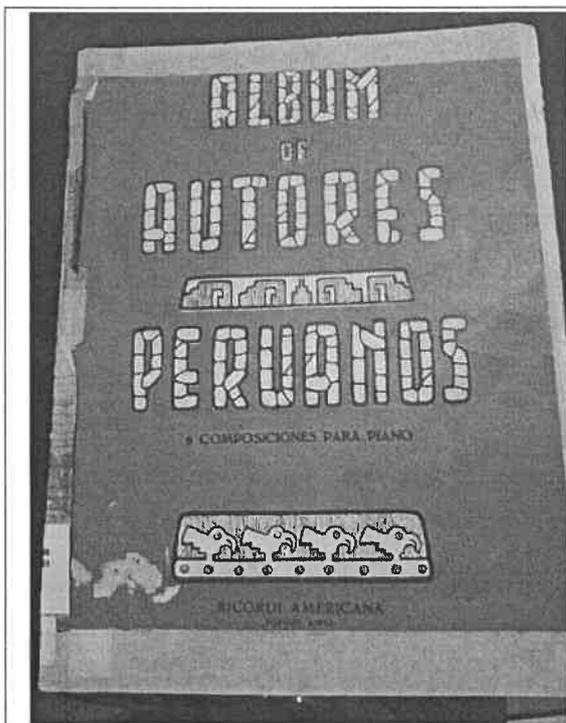
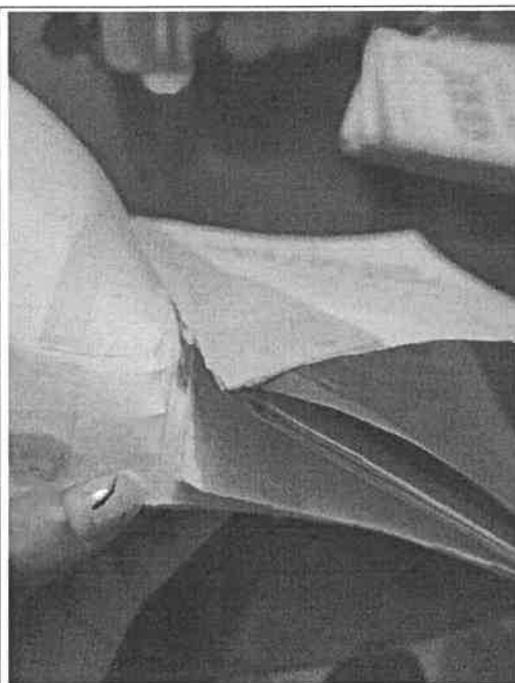
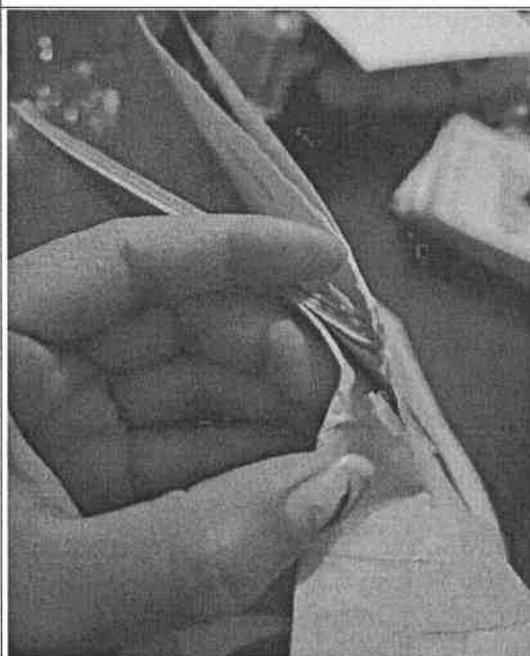
La partitura se encontraba con polvo, no tenía Vinifan, el lomo estaba despegada, manchas de lápiz en la portada.

<p>93.1. Descripción de la solución:</p>	<p>Se comenzó a limpiar la partitura con la franela, retirando el polvo y otros residuos que tenga, seguidamente se usó un borrador para eliminar las manchas y borrones que se observaba en el libro, también se pegó el lomo del libro con las hojas y finalmente se forro con Vinifan con el fin de brindar máxima protección a la partitura.</p>
<p>93.2. Imágenes de sustento</p>
