**Tribunal de Fiscalización Ambiental
Sala Especializada en Minería, Energía,
Actividades Productivas e Infraestructura y Servicios**

RESOLUCIÓN N° 177-2025-OEFA/TFA-SE

EXPEDIENTE N° : 0067-2021-DSEM-CHID

ADMINISTRADO : FRONTERA ENERGY DEL PERÚ S.A.

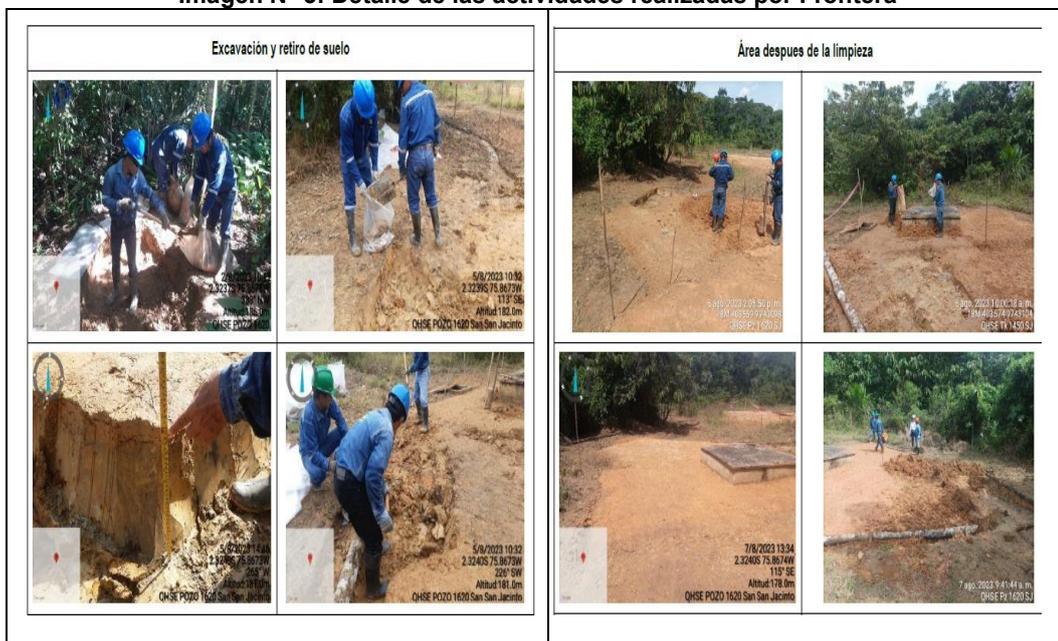
Imagen N° 3: Detalle de las actividades realizadas por Frontera

39. Así tenemos que, a través de su escrito del 29 de agosto de 2024 Frontera informó sobre las labores ejecutadas, las cuales incluyen la excavación y retiro de suelo con presencia organoléptica de hidrocarburo —hasta una profundidad de 0,3 metros—, así como la limpieza del área y el relleno con suelo distinto:

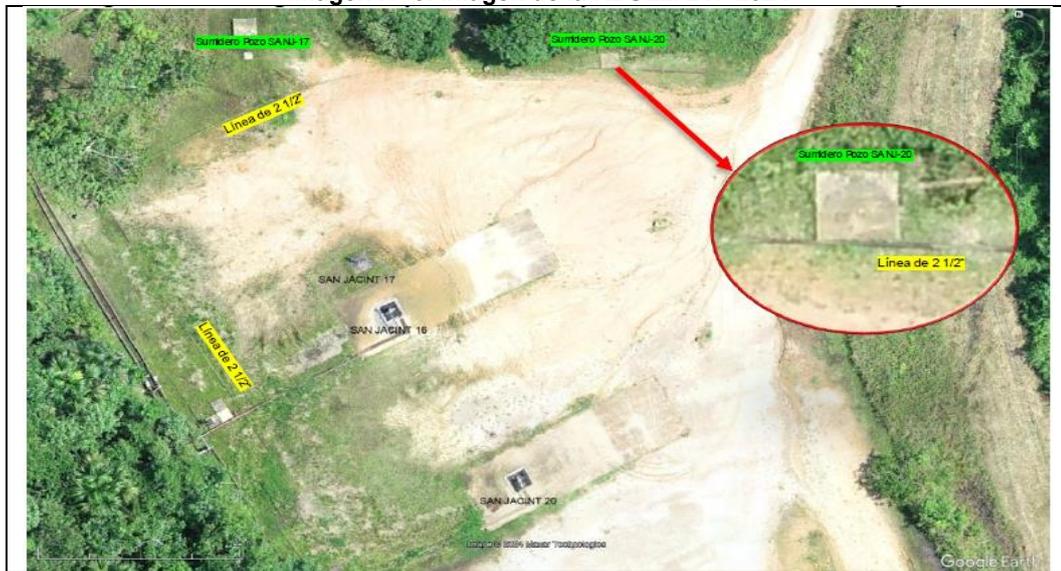
Imagen N° 6: Imagen de la RDSEM 217-2024

44. Por otra parte, si bien Frontera alega que el *sump tank* 17 se vio afectado por la emergencia ambiental ocurrida el 23 de abril de 2023 debido a su conexión con el pozo 20, se debe indicar que de la revisión del plano de distribución AS Built, se observa que la línea que conecta ambas instalaciones tiene la leyenda $\varnothing 2 \frac{1}{2}$ " Diesel, lo que representa una línea (tubería) de diésel de 2 $\frac{1}{2}$ pulgadas de diámetro, por lo que, contrariamente a lo argumentado, no se trata de una tubería de drenaje y no se conecta con el *sump tank* 17, tal como fuera advertido por la DSEM en la RDSEM 217-2024 (véase el considerando 34 de la citada resolución).

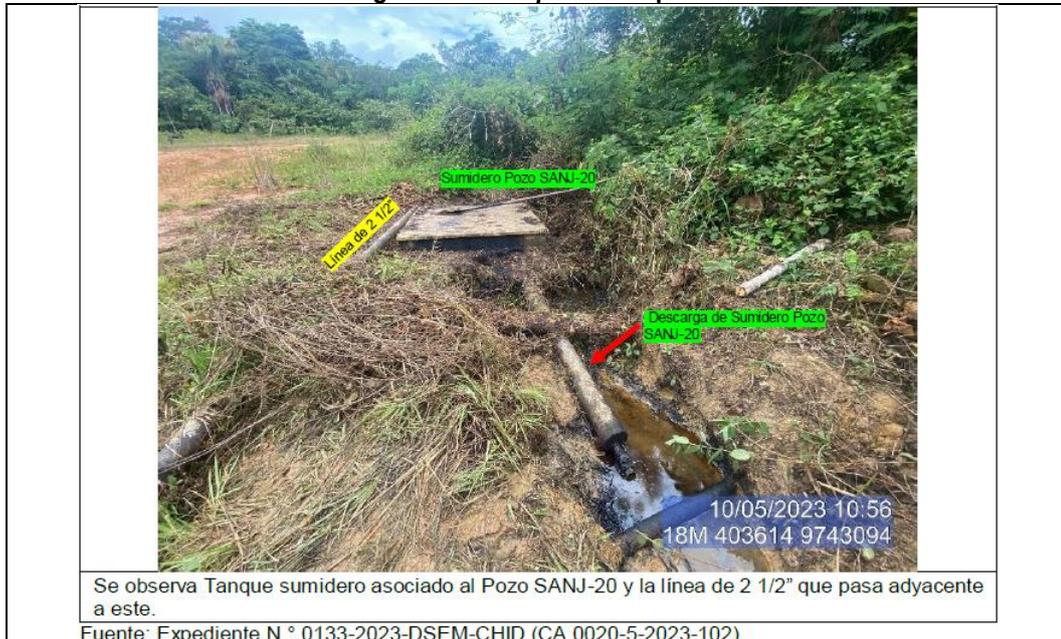
Imagen N° 7: *Sump tank* del pozo 20

45. Adicionalmente, se debe tener en cuenta que, de acuerdo con lo verificado por el equipo supervisor²⁴, el fluido de producción (petróleo y agua de producción) del pozo 20 llegó al *sump tank* 20 y no al *sump tank* 17 como sostiene Frontera.

Se observa Tanque sumidero asociado al Pozo SANJ-20 y la línea de 2 1/2" que pasa adyacente a este.

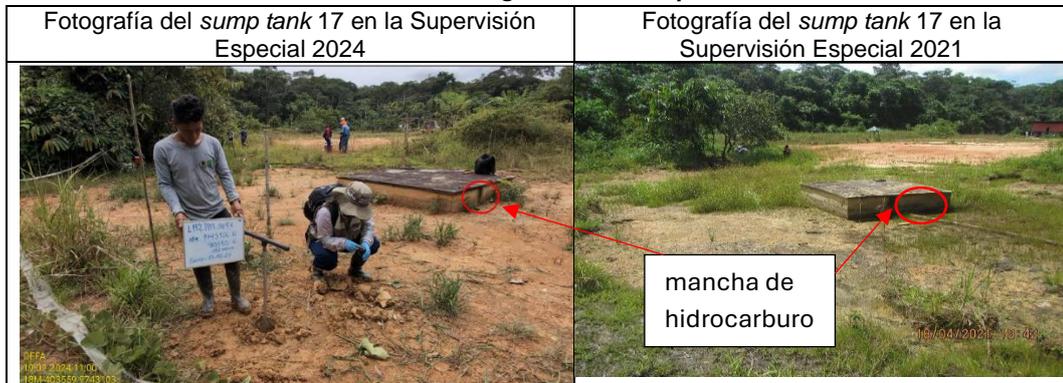
Cuadro N° 3: Fotografías del sump tank 17

49. Por lo tanto, estas discrepancias entre las pruebas presentadas por el recurrente y sus afirmaciones impiden validar sus argumentos. Esta conclusión se refuerza aún más al considerar que, en el acta de supervisión de la emergencia ambiental de abril de 2023, no se advierte ninguna relación entre el pozo 20 y el sump tank 17. Por el contrario, en dicho documento se verifica que el fluido de producción del pozo 20 llegó al sump tank 20, tal como se señaló en el considerando 36 de la RDSEM 217-2024.

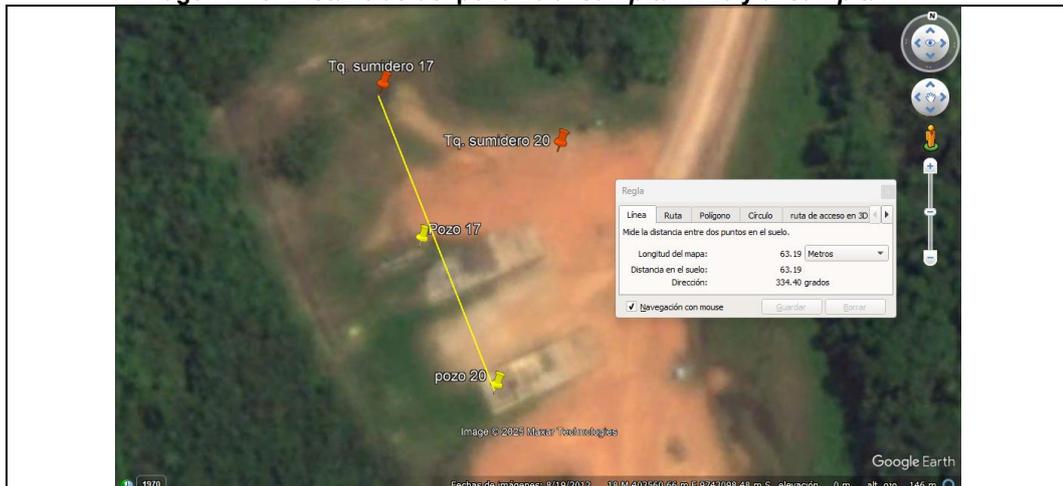
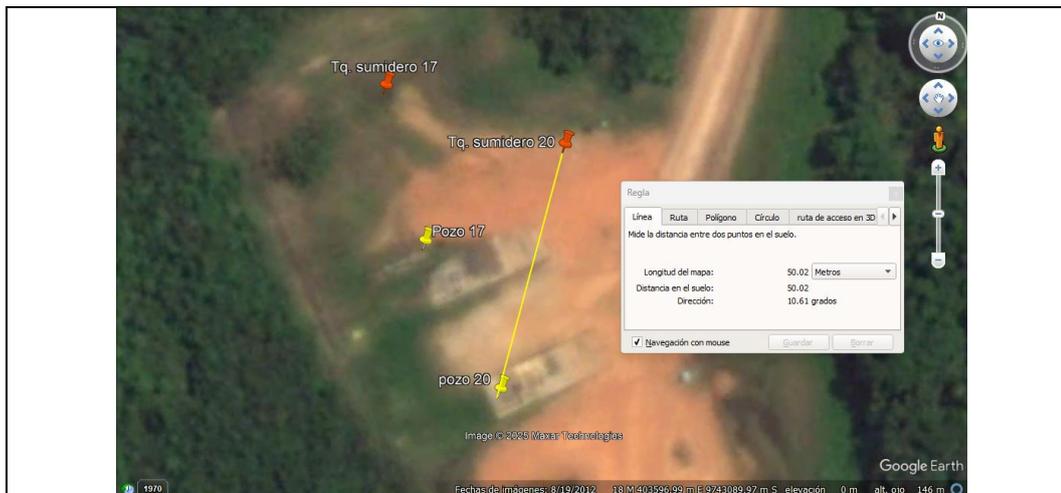
Imagen N° 8: Distancias del pozo 20 al sump tank 20 y al sump tank 17

50. En esa misma línea, es preciso señalar que el sump tank 20 se encuentra a una distancia aproximada de 50 metros, mientras que el sump tank 17 se ubica a 63 metros y, además, en su recorrido intercepta el pozo 17, tal como se muestra a continuación:

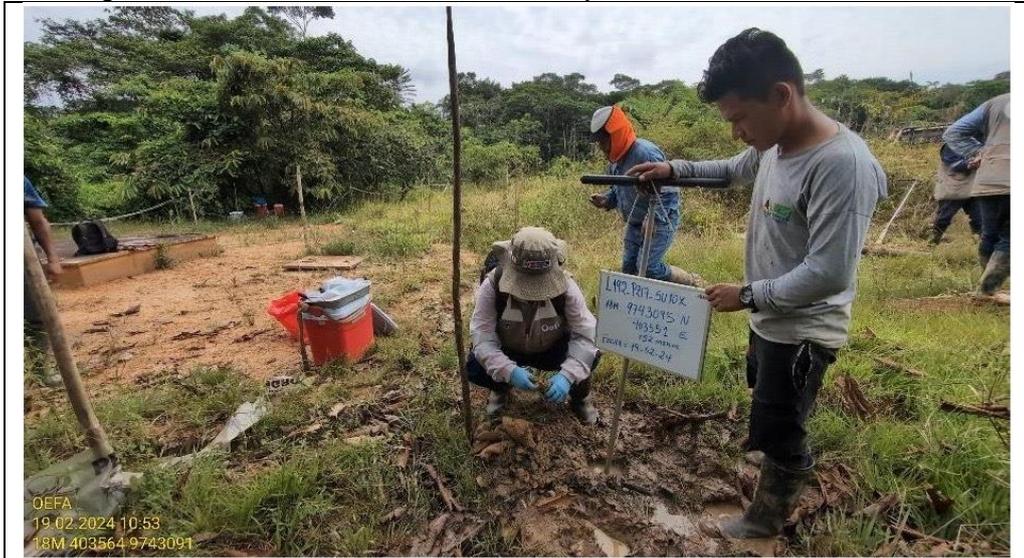
Imagen N° 9: Recolección de la muestra en el punto de muestreo L192-PZ17-SU10X

53. Cabe destacar que, durante la Supervisión Especial 2024, se efectuó el monitoreo en 11 puntos, detectándose excedencias en 4 de ellos (L192-PZ17-SU7X, L192-PZ17-SU8X, L192-PZ17-SU9X y L192-PZ17-SU12X). En ese contexto, se verifica que la fotografía cuestionada por Frontera corresponde al punto de muestreo L192-PZ17-SU10X, el cual no presentó excedencias respecto de ECA en sus resultados. Por ello, el argumento del recurrente sobre una posible contaminación cruzada no resulta consistente:

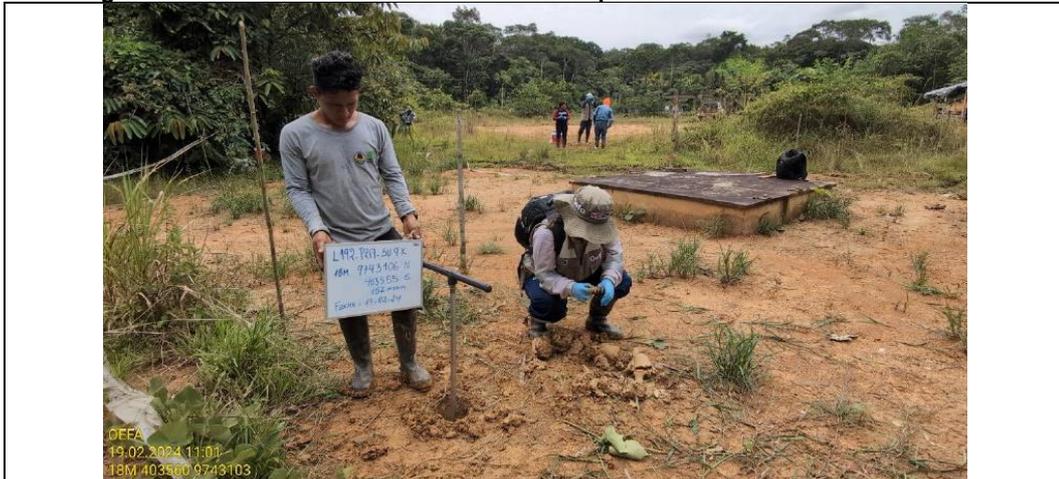
Imagen N° 10: Recolección de la muestra en el punto de muestreo L192-PZ17-SU9X

54. Por otro lado, en cuanto a la fotografía del punto de muestreo L192-PZ17-SU9X, en el cual se detectó una superación del parámetro de bario total para el ECA suelo, no es posible asegurar si la muestra fue recolectada directamente del suelo, del orificio o del barreno. En consecuencia, al no existir certeza sobre el origen de la porción de suelo y considerando la posibilidad de contaminación cruzada, dicho punto de muestreo no será tomado en cuenta.
