**GOBIERNO REGIONAL PIURA
CONSEJO REGIONAL**

**INFORME DE FISCALIZACIÓN DE LA OBRA:
“REHABILITACIÓN DEL DIQUE IZQUIERDO DEL RÍO
PIURA - BAJO PIURA KM 0+00 AL KM 30+400”, CON
CUI N°2353134”.**

**A CARGO DEL CONSEJERO DE REGIONAL POR
LA PROVINCIA DE PIURA: PEDRO ENRIQUE
ALAMA FARFÁN**

PIURA – 2025

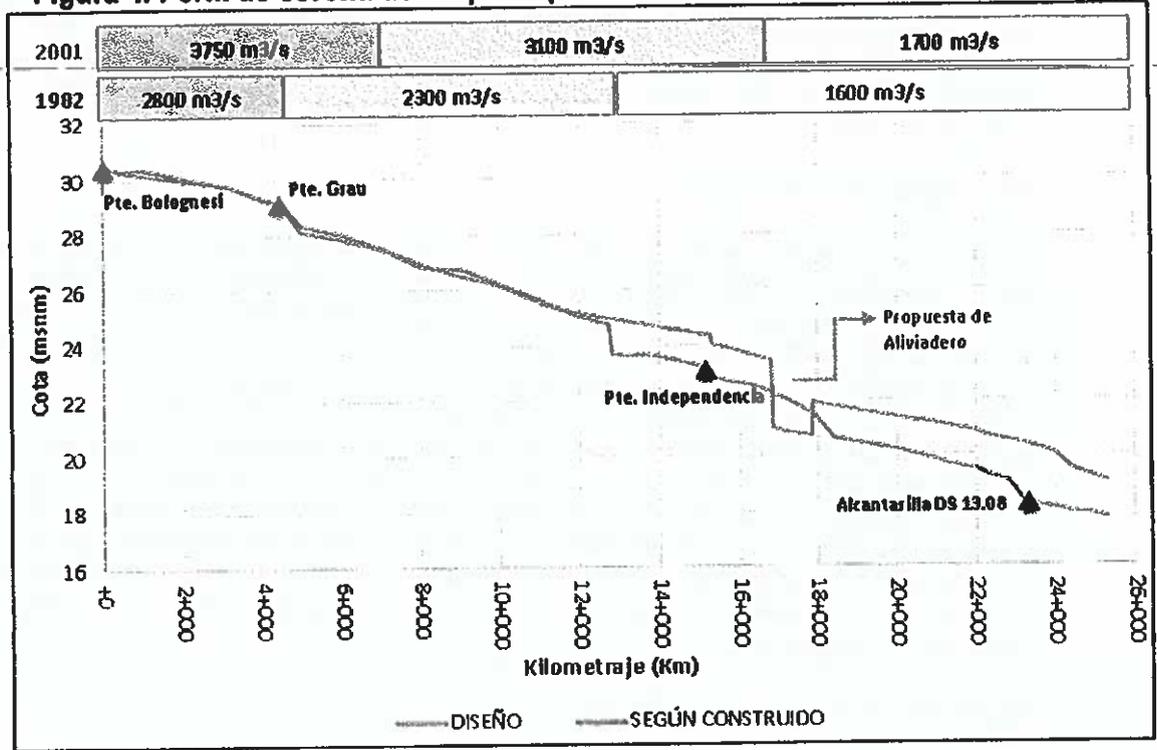
Figura 4. Perfil de corona del Dique Izquierdo. Fuente CLASS-SALZGITTER, 2001

En la Figura 4 se puede observar el perfil de la corona de dique izquierdo considerando las cota de diseño y según construido. De acuerdo a ello se aprecia que el Estudio realizado en el 2001 consideraba un aliviadero (Santa Rosa) en el Km 17 para descargar el caudal excedente sobre la margen izquierda del valle. Sin embargo, de acuerdo a lo indicado en los planos y en campo. Este aliviadero no se llegó a ejecutar. Así también se puede apreciar que a partir del Km 13 (Narihualá) la cota de la corona del dique construido se encuentra en promedio un metro por debajo de la cota de diseño del estudio realizado.

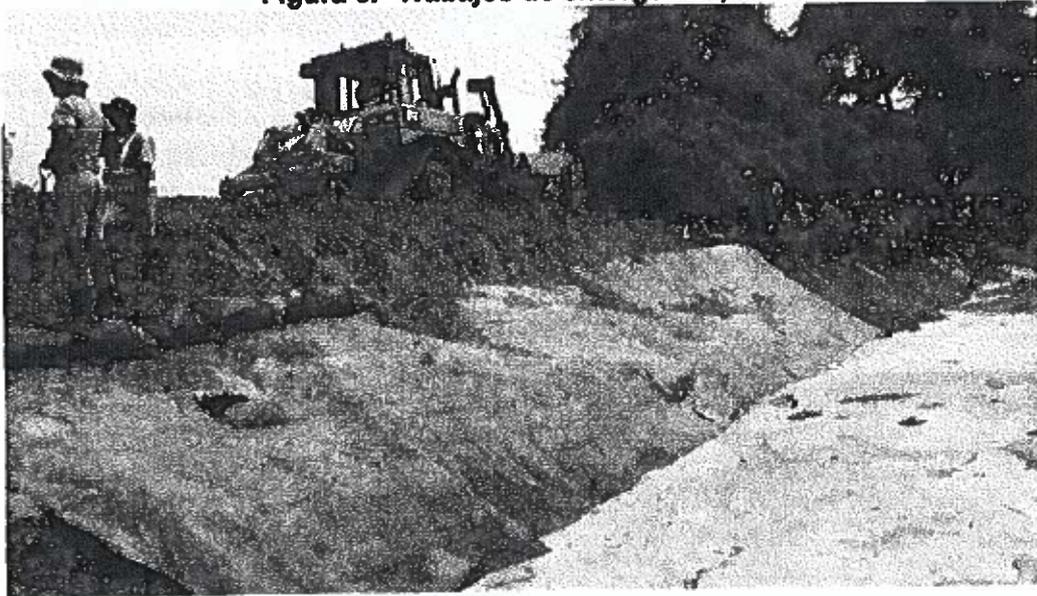
Figura 9.- Trabajos de emergencia, abril de 2017

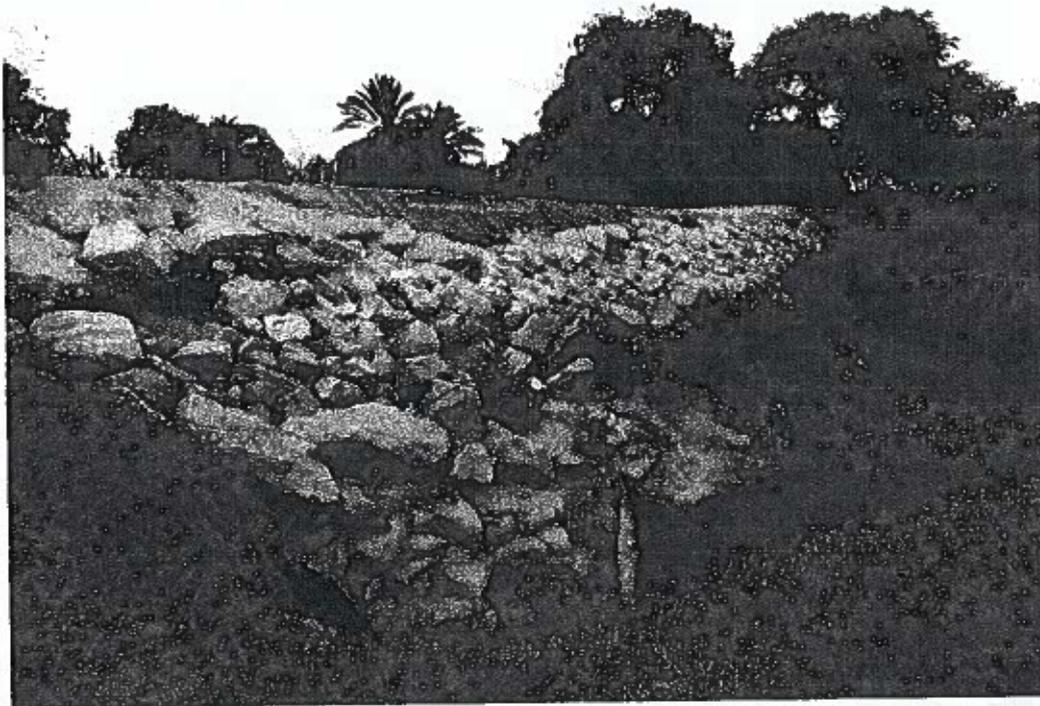
Figura 10.- Rotura de Vlduque, diciembre de 2017

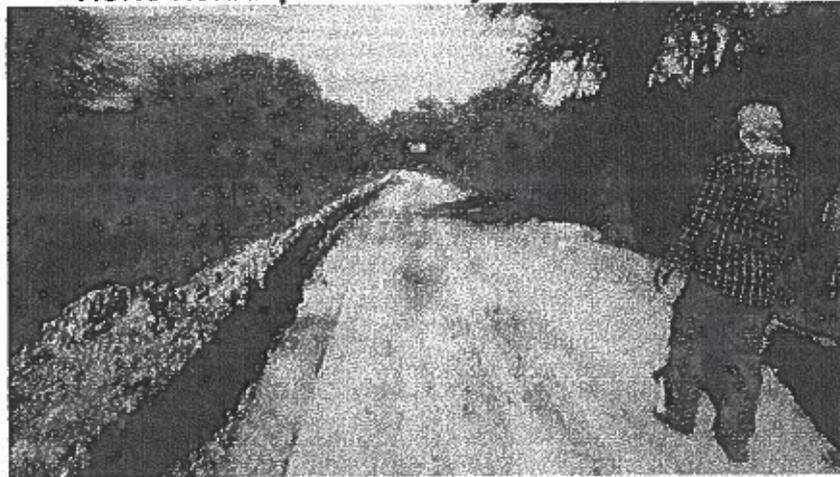
Figura 11.- Corona sobre la rotura. Mejoramiento de la transitabilidad por parte de AGRO RURAL para sus trabajos de descolmatación

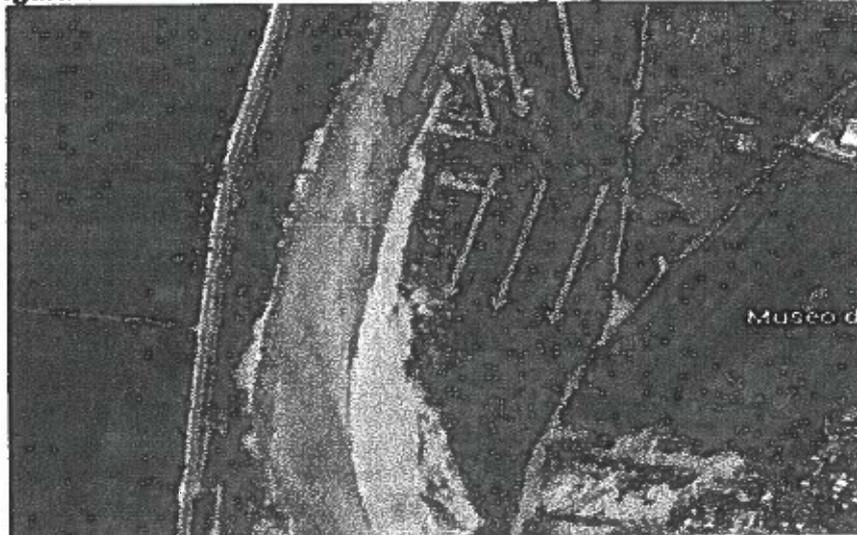
La rotura Narihualá se ubica a 1.9 Km aguas arriba del puente Independencia, sobre el margen izquierdo, a unos 150 m de la carretera al Bajo Piura. Esta rotura afectó a pobladores y agricultores de la localidad de Narihualá, Pedregal Chico y Catacaos (Figura 12, Figura 13).

Figura 12.- Rotura de Narihuala, vista de google Earth abril de 2017

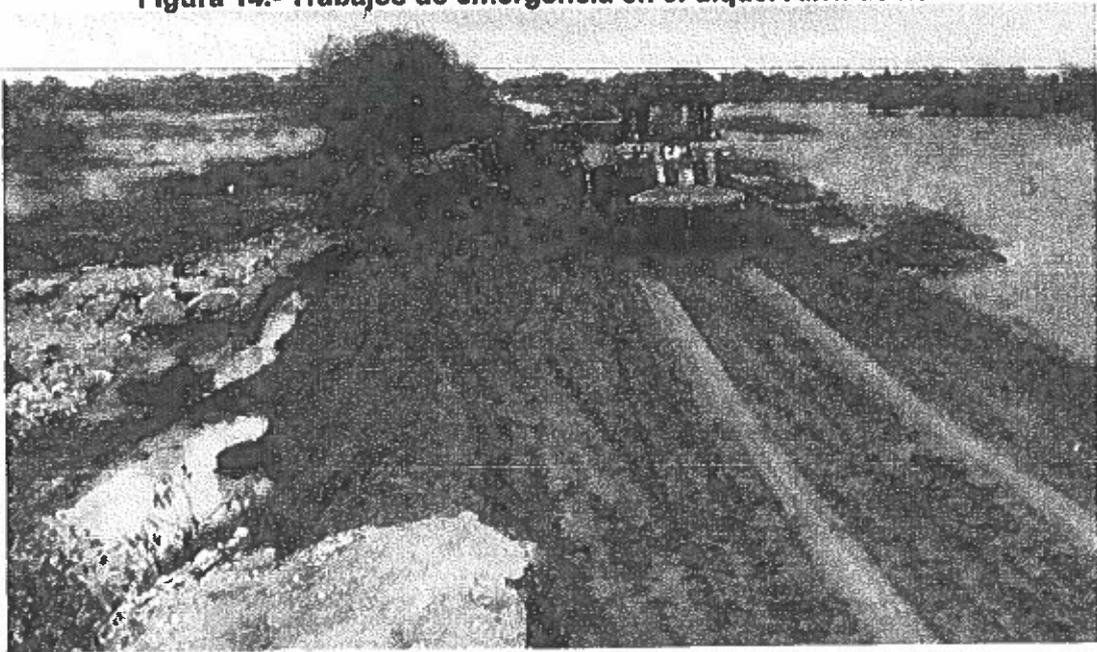
Los trabajos de emergencia en este sector se realizaron reconfigurando y rellenándose la zona de rotura con material propio cercano al sector. Se realizó el relleno y conformación de la sección del dique (Figura 14). Sin embargo para realizar este cierre se utilizó material del dique de un sector no afectado (Figura 15), aumentando así la zona debilitada.

Figura 14.- Trabajos de emergencia en el dique. Abril de 2017

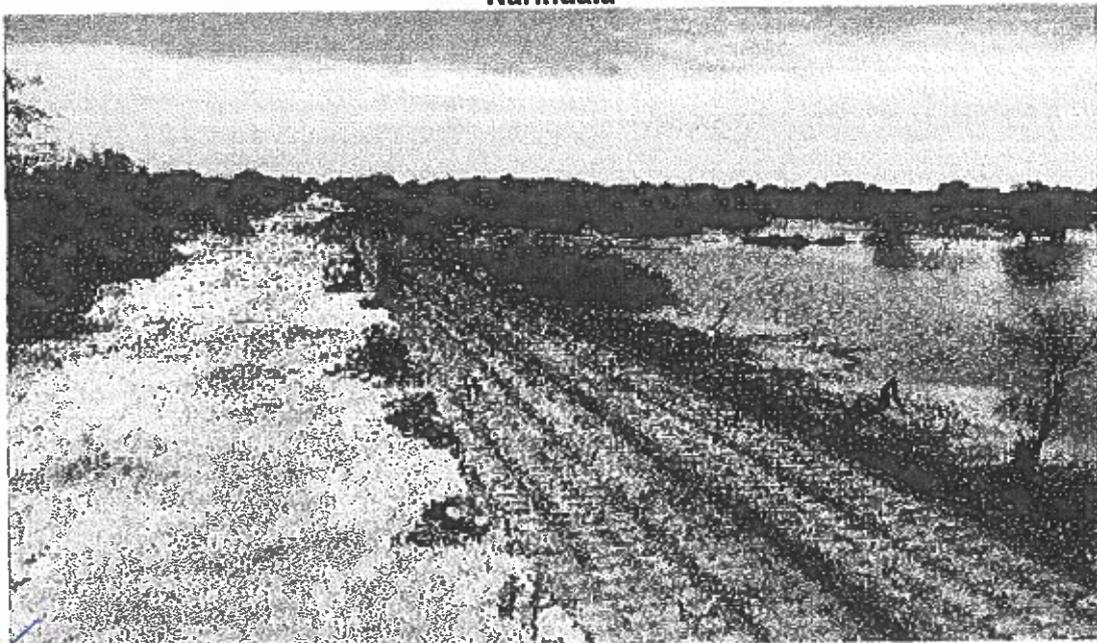
Figura 15.- Se utilizó material del dique aguas arriba y abajo para reparar el dique en Narihuala

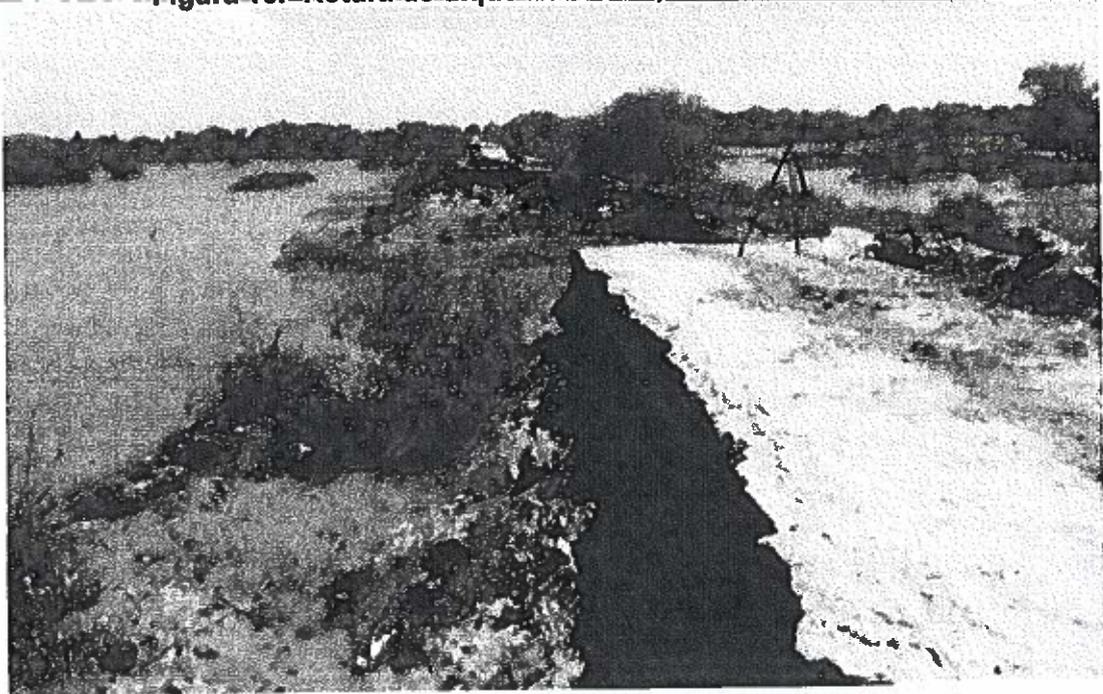
Figura 13.- Rotura de dique Narihuala, 27 de marzo de 2017

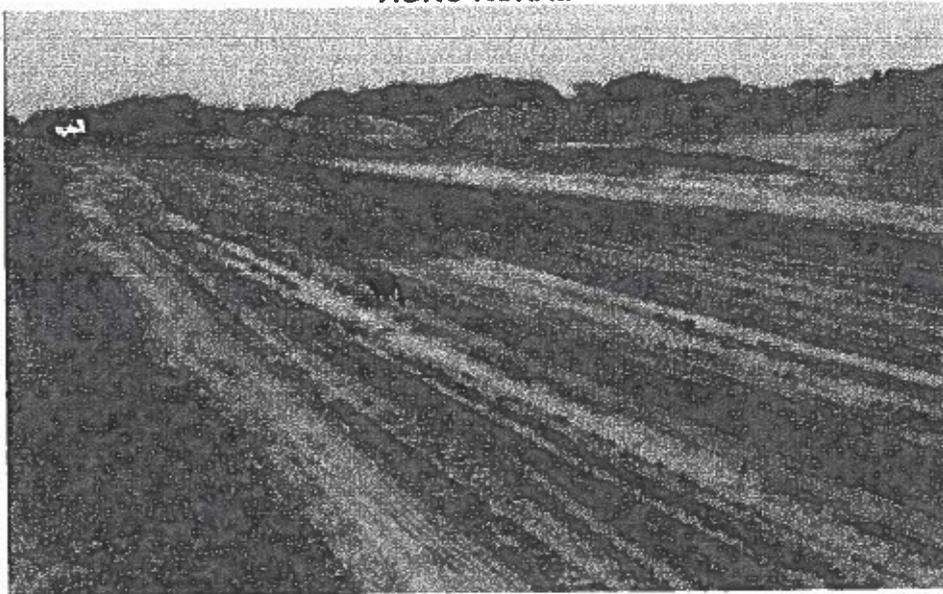
Figura 16.- Zona utilizada como botadero por los trabajos de descolmatación de AGRO RURAL

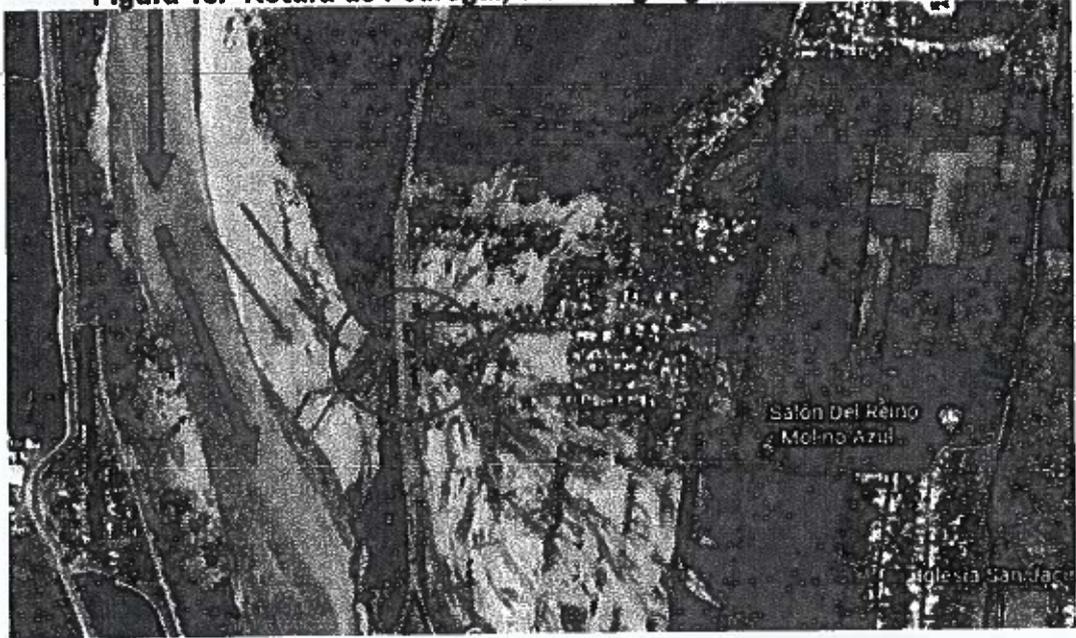
Figura 18.- Rotura de Pedregal, vista de google Earth abril de 2017

Esta rotura fue la más importante dado que comprendió el dique y la carretera. Fueron afectados los pobladores y agricultores de los distritos de Catacaos y Cura Mori siendo el poblado de Pedregal Chico el más perjudicado.

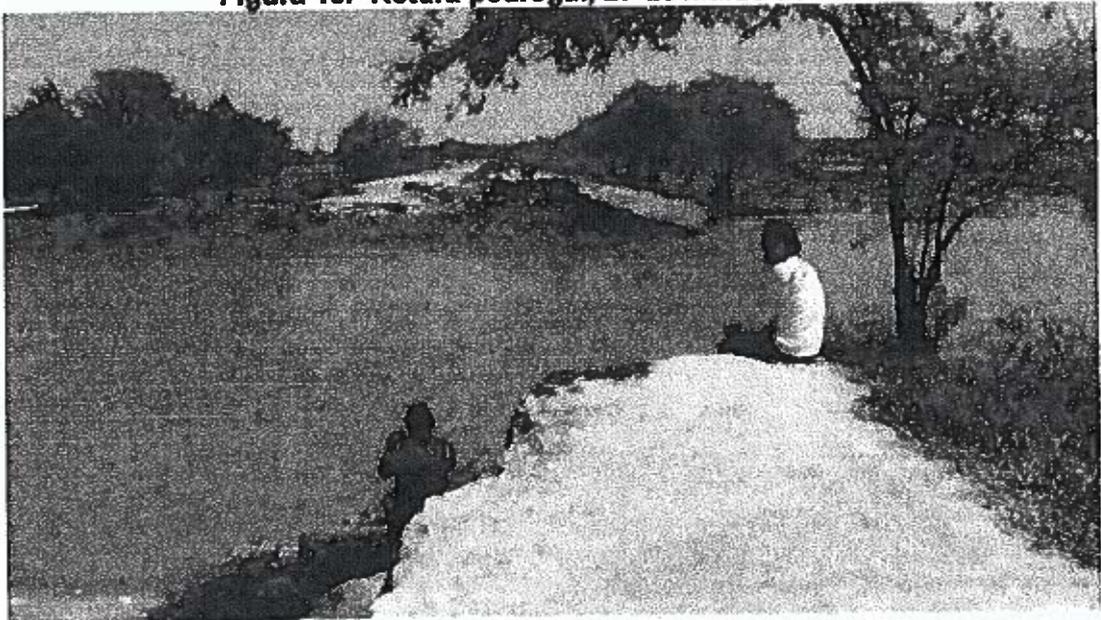
Figura 19.- Rotura pedregal, 27 de marzo de 2017

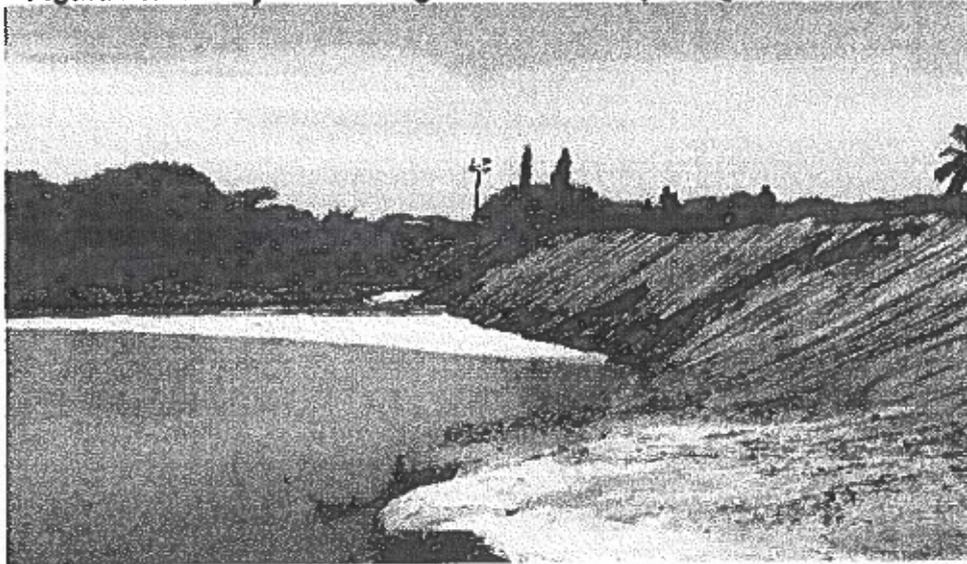
Figura 20.- Trabajos de emergencia en rotura pedregal. Abril de 2017

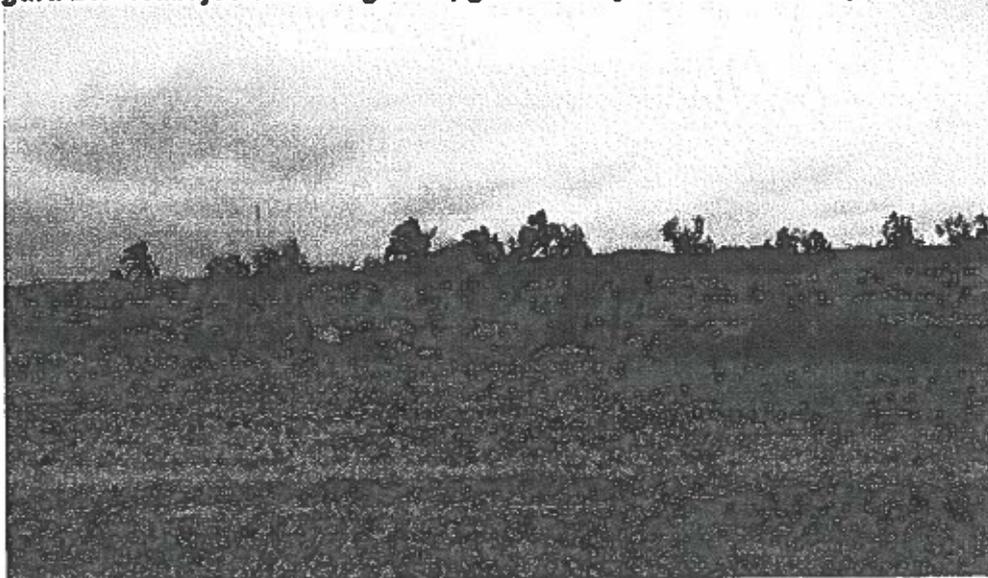
Es preciso mencionar que en este sector se utilizaron geobolsas como protección en el talud del dique, de esta forma se ha buscado mitigar el proceso de erosión.

Figura 21.- Trabajos de emergencia, geobolsas y enrocado en el pie del dique

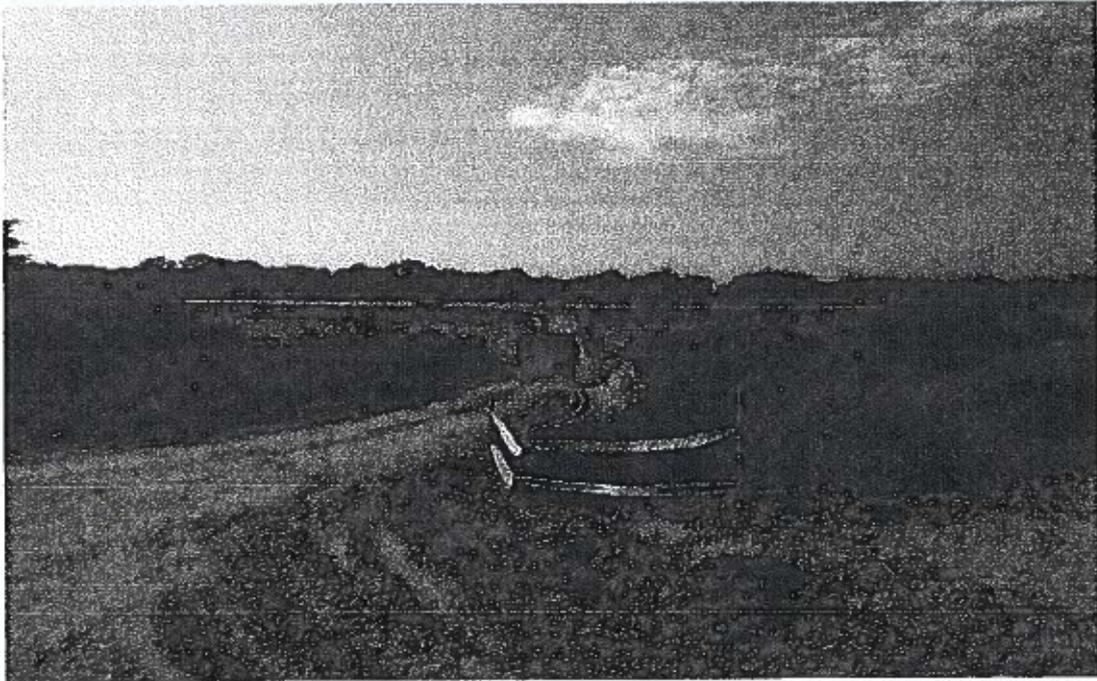
En el mes de noviembre, como parte de los trabajos de descolmatación por AGRO RURAL, se ha cortado la continuidad del dique, aguas abajo de la rotura, para realizar una rampa para el tránsito de volquetes.

Figura 22.- Rampas para los trabajos de descolmatación, aguas abajo de la rotura

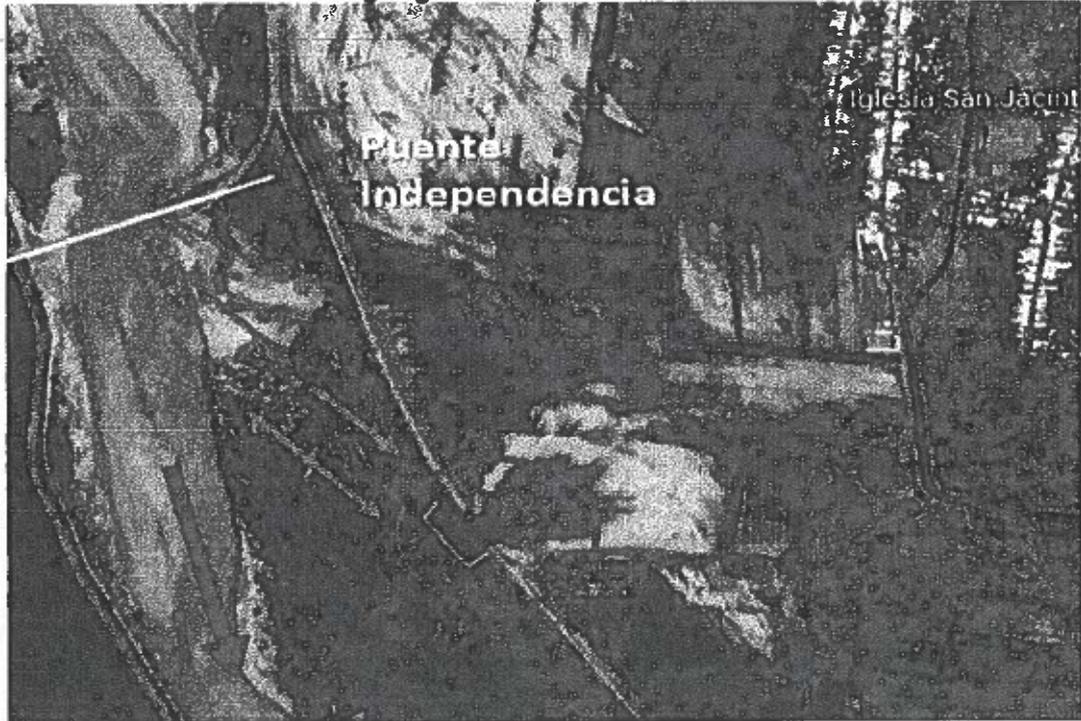
Figura 23.- Rotura Molino Azul, aguas abajo del puente Independencia, Vista de google Earth, Abril de 2017

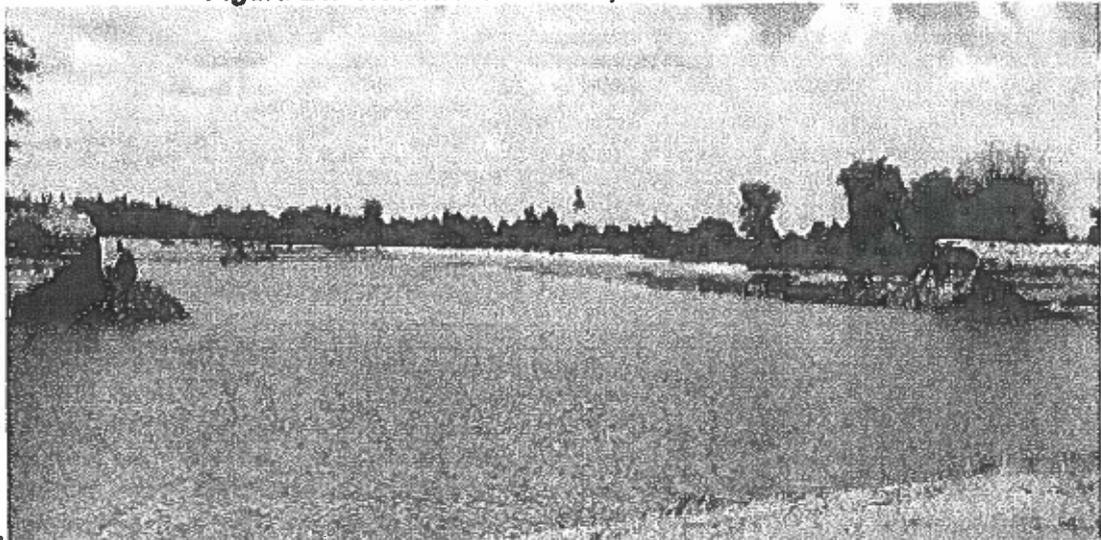
Este sector comprende una longitud de 70 m aproximadamente, encontrándose agua anegada alrededor del dique.

Figura 24.- Rotura Molino azul, 27 de marzo de 2017

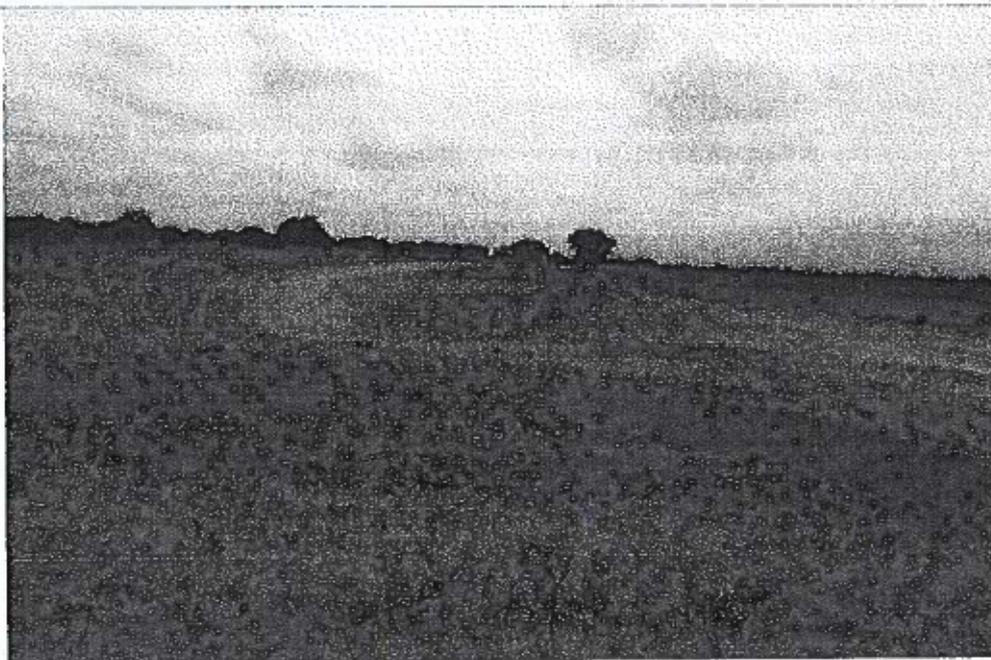
La zona de rotura tiene en su punto más crítico una profundidad de 11 m, lo cual da una idea de la magnitud de la socavación del dique en este sector.

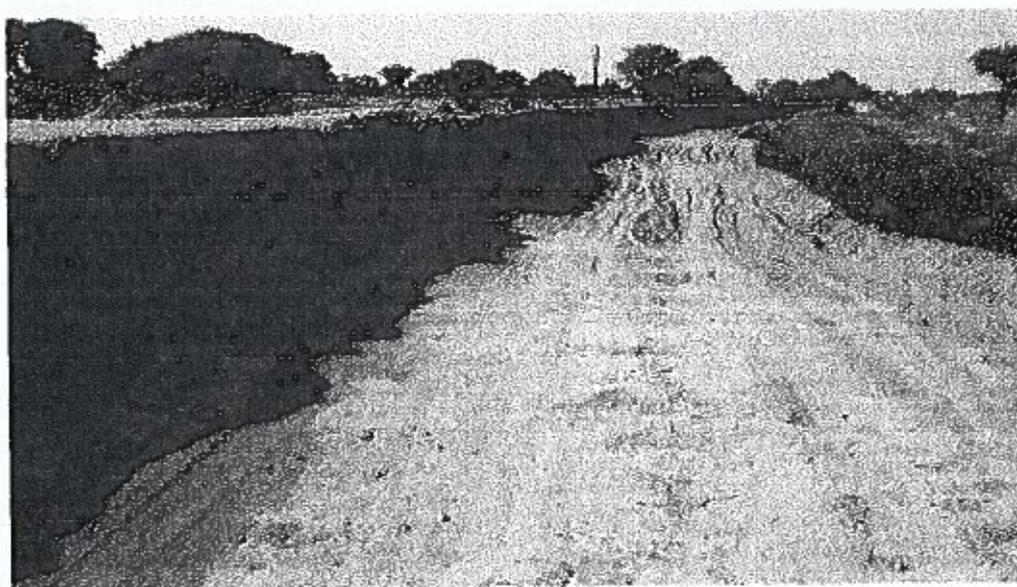
A su vez el dique en todo este tramo presenta erosión en los taludes, la sección típica se ha visto reducida más del 50% quedando debilitada toda la defensa ribereña.

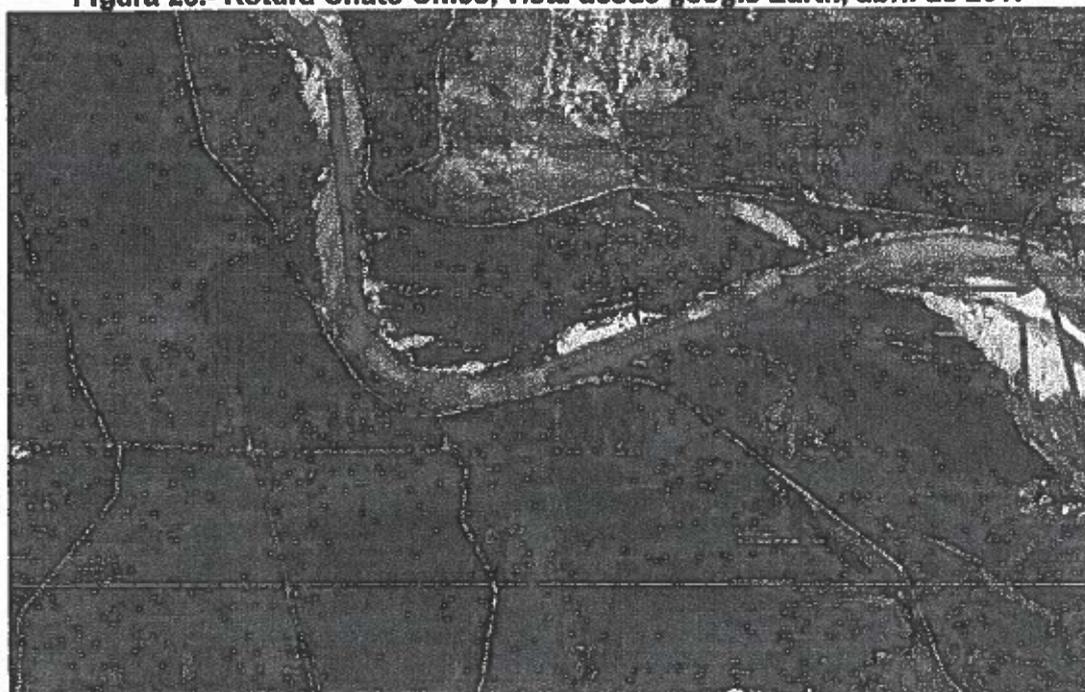
Figura 25.- Rotura Chato Chico, vista desde google Earth, abril de 2017

Esta rotura es la más grande, pues no sólo se ha producido por desborde, sino por erosión del río. En este tramo el río Piura realiza una curva, la cual ante la crecida del caudal ha avanzado hacia el dique trabajando su cauce natural afectando buena parte de la defensa aproximadamente 120 m.

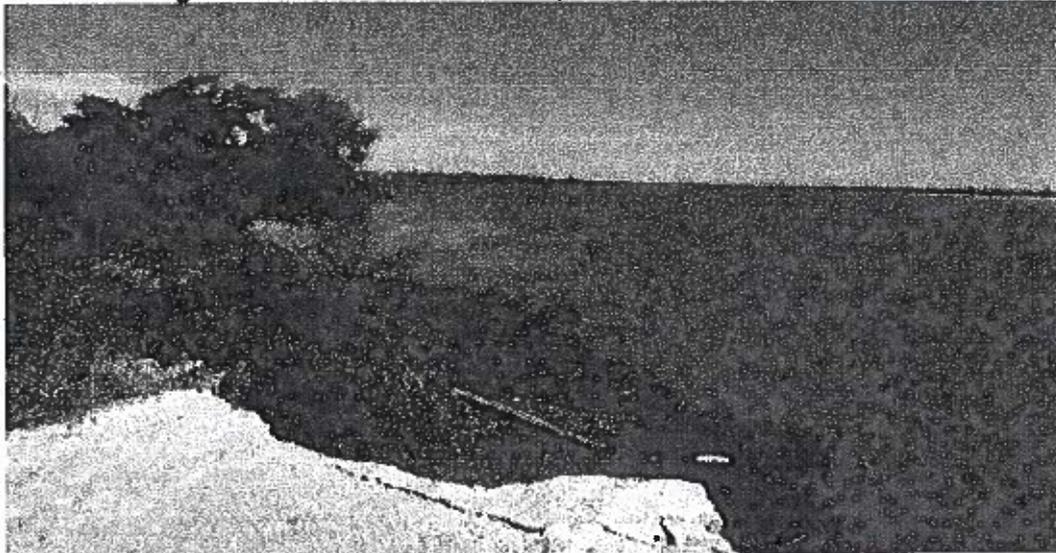
Figura 26.- Rotura chato chico, 27 de marzo de 2017

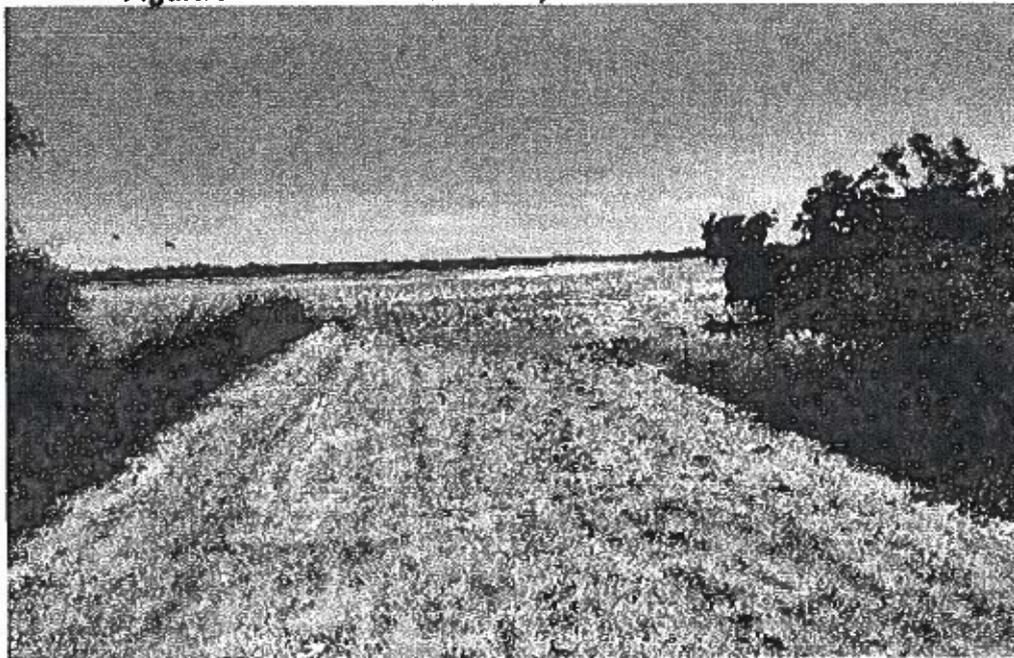
Figura 27.- Rotura Chato Chico, 27 de marzo de 2017

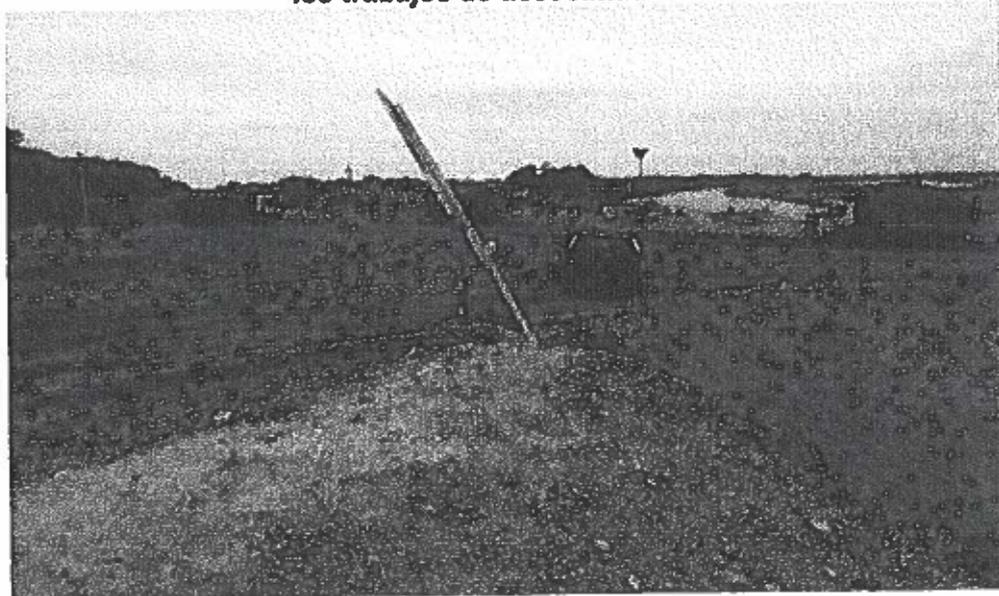
Actualmente esta rotura fue utilizada como botadero y acceso de volquetes por AGRORURAL, como parte de sus trabajos de descolmatación.

Figura 28.- Rotura Chato chico, véase a la izquierda de la fotografía el botadero para los trabajos de descolmatación

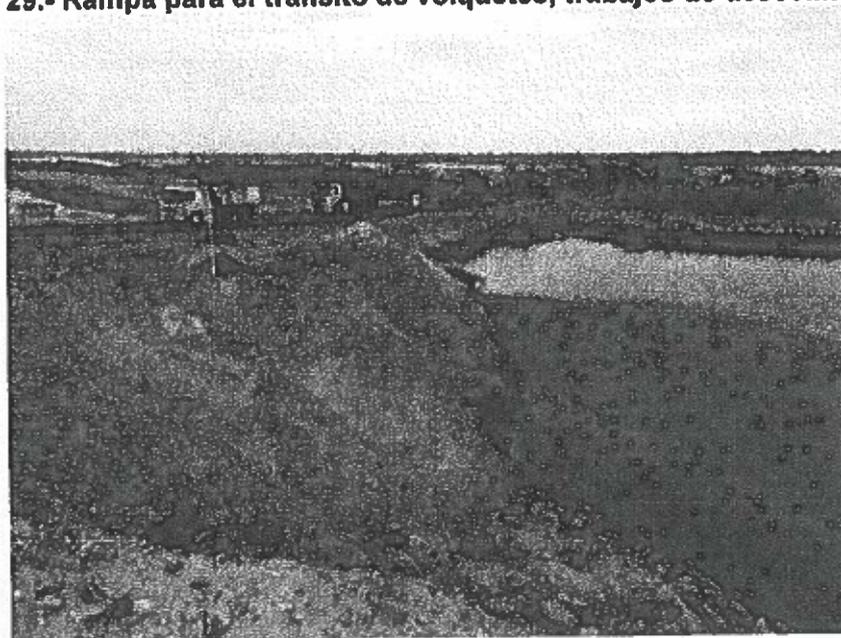
Figura 29.- Rampa para el tránsito de volquetes, trabajos de descolmatación

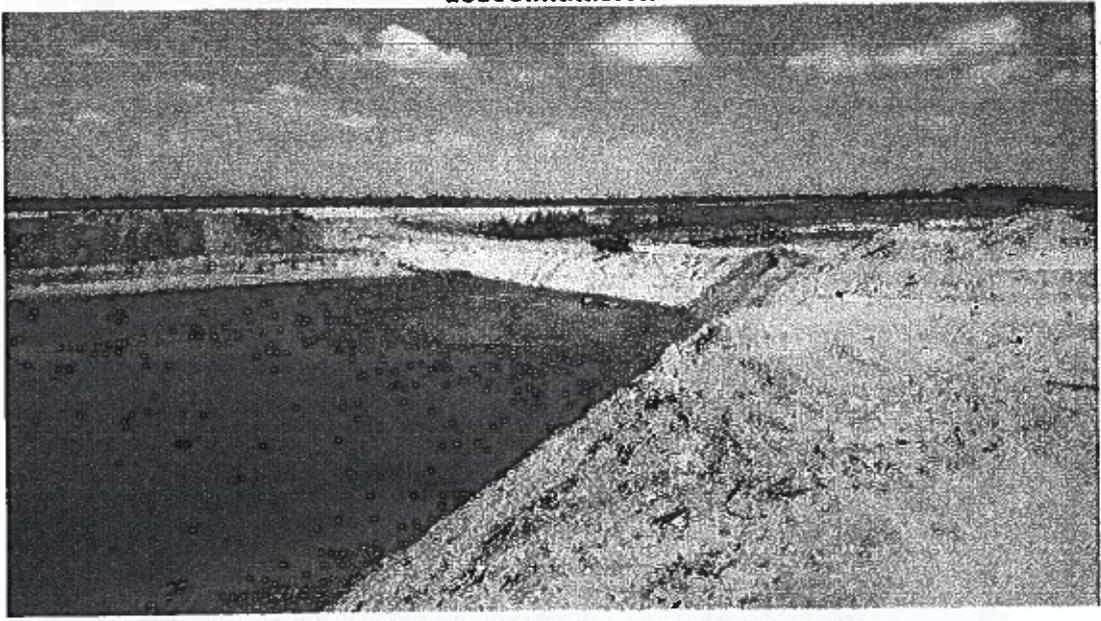
Figura 30.- Banco de sedimentos, o dique artificial dejado por los trabajos de descolmatación

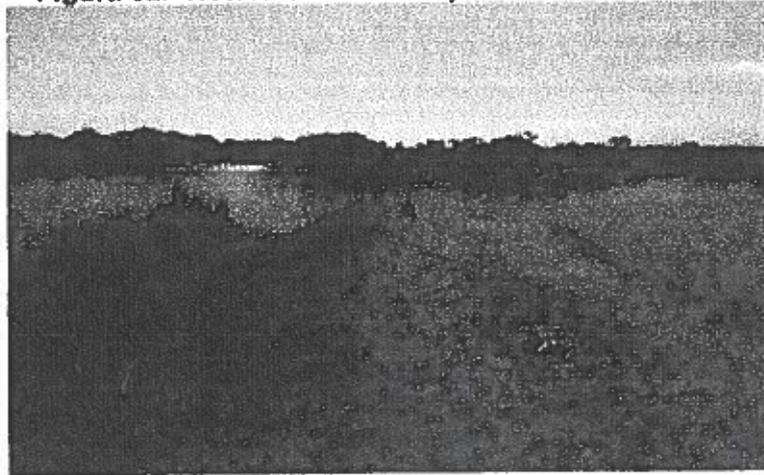
Figura 32.- Rotura san Antonio, 27 de marzo de 2017

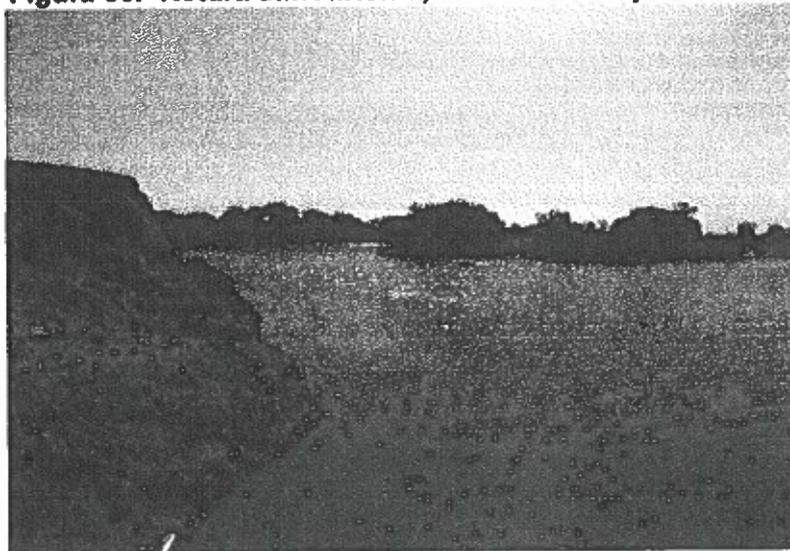
Durante la evaluación de dique izquierdo se buscó llegar a través de diversos accesos, en los cuales se observó vestigios del curso de agua en los drenes, canales, y carretera. De acuerdo a la versión de los pobladores el río al desbordarse durante la inundación siguió un curso hacia la rotura San Antonio. Es decir el río al desbordarse cruzó el valle hasta las zonas más bajas desaguando por la última rotura, la cual fue provocada por los pobladores para evacuar la inundación.

Figura 33.- Rotura san Antonio, vista desde el pie de talud

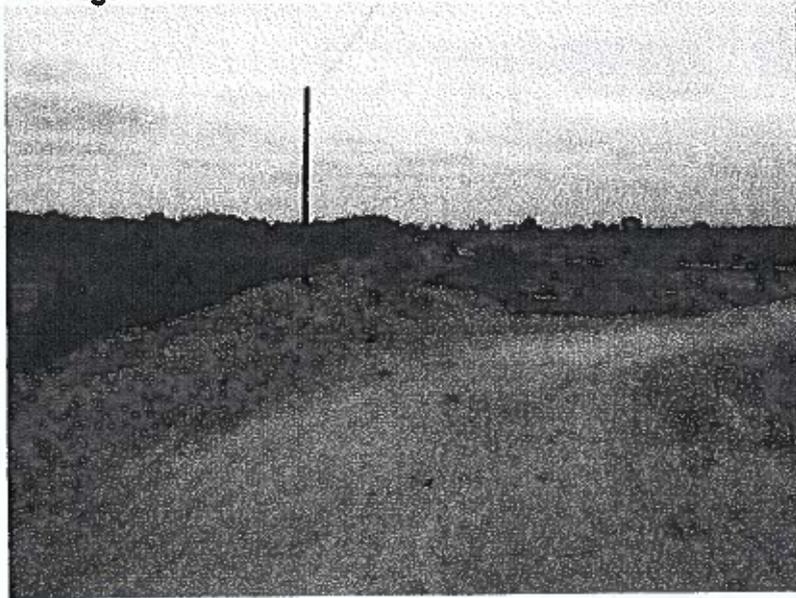
Actualmente, es la única rotura que no ha sido atendida ni afectada por los trabajos de descolmatación. El único trabajo de emergencia realizado fue una trocha carrozable al lado del talud izquierdo para restablecer el tránsito.

Figura 34.- Rotura san Antonio, diciembre de 2017

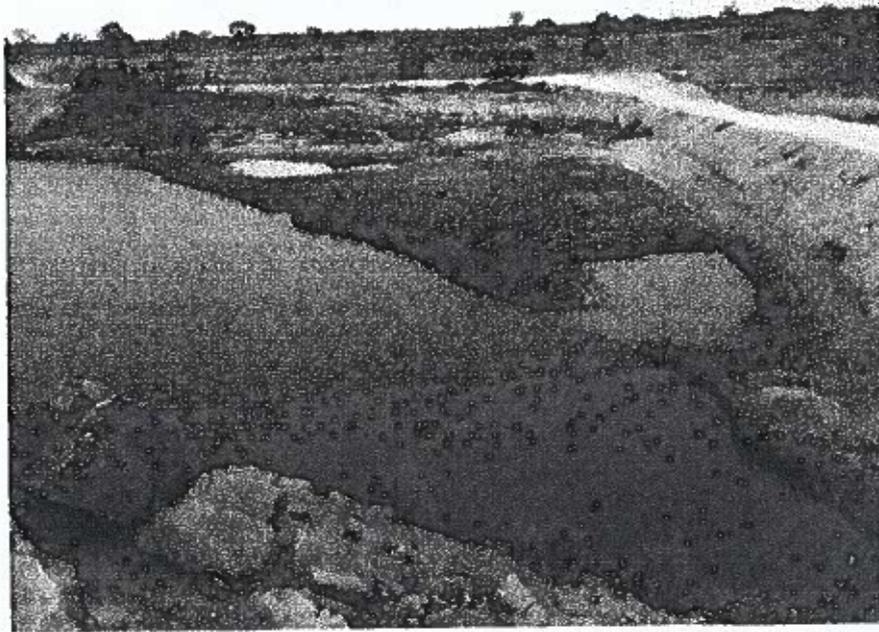
Figura 35.- Trocha carrozable para restituir el tránsito en la zona

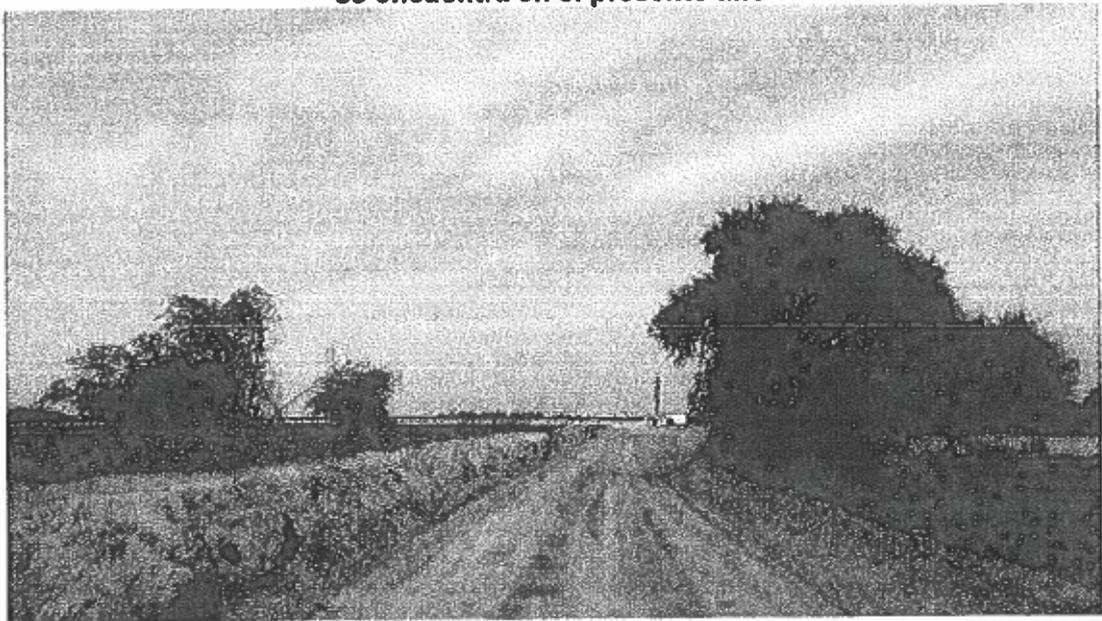
Figura 36.- Sector 1. A la izquierda cota del dique original, derecha cota en la que se encuentra en el presente año

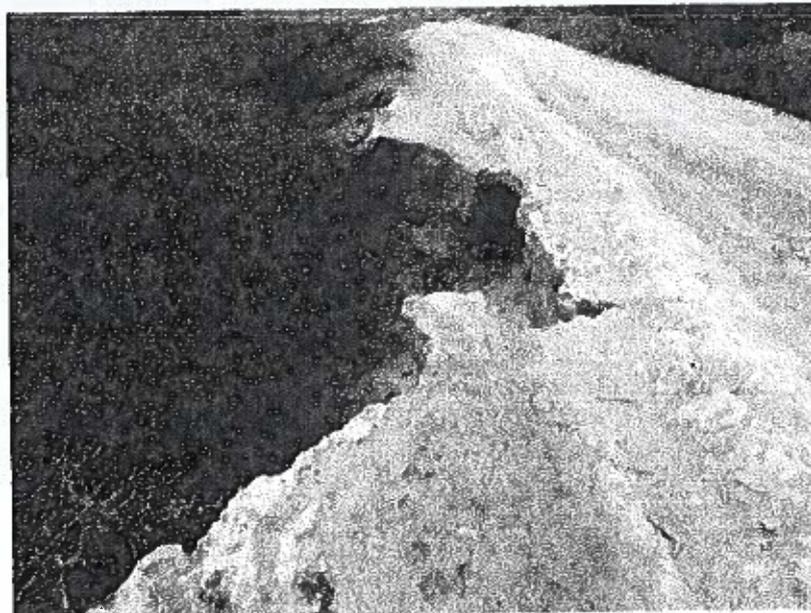
Figura 38.- Sector Narihuala. Hoy en día, solo son visibles algunos colapsos en el talud del dique.

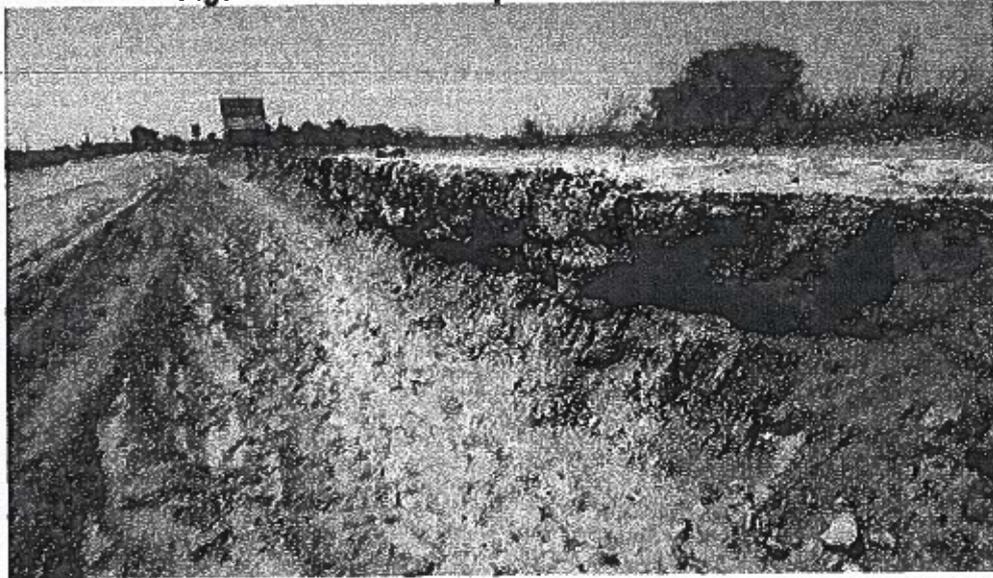
Figura 40.- Corona colapsada al costado de la carretera

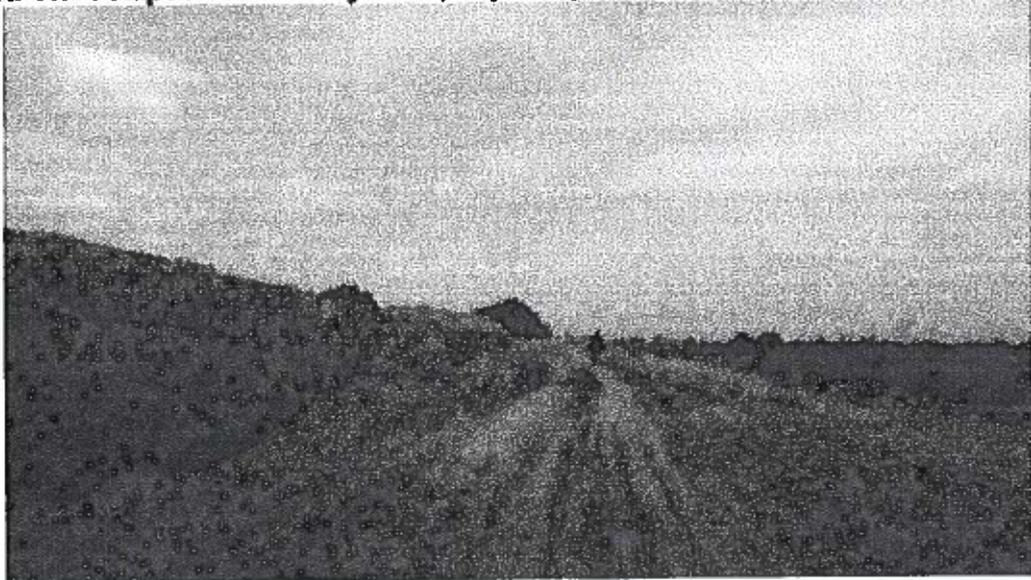
Figura 41.- Colapso de corona y talud, dique izquierdo, altura de rotura molino azul

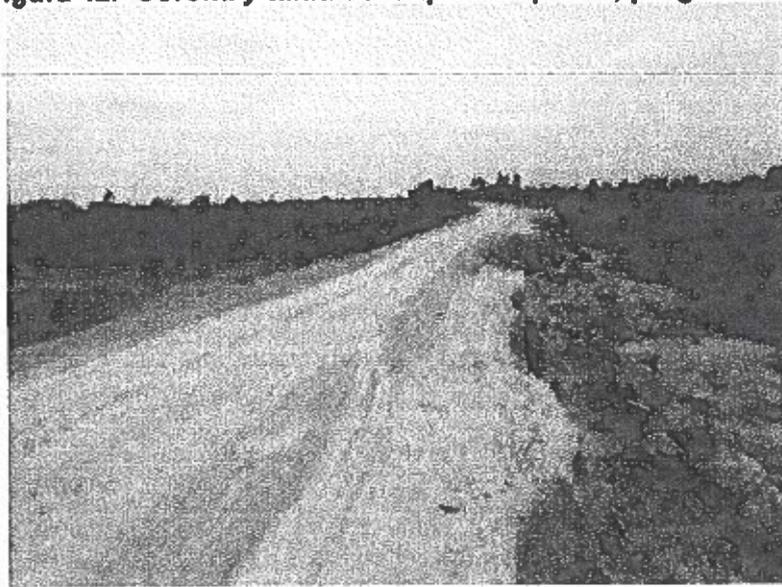
Figura 42.- Corona y talud del dique colapsado, progresiva 16+950

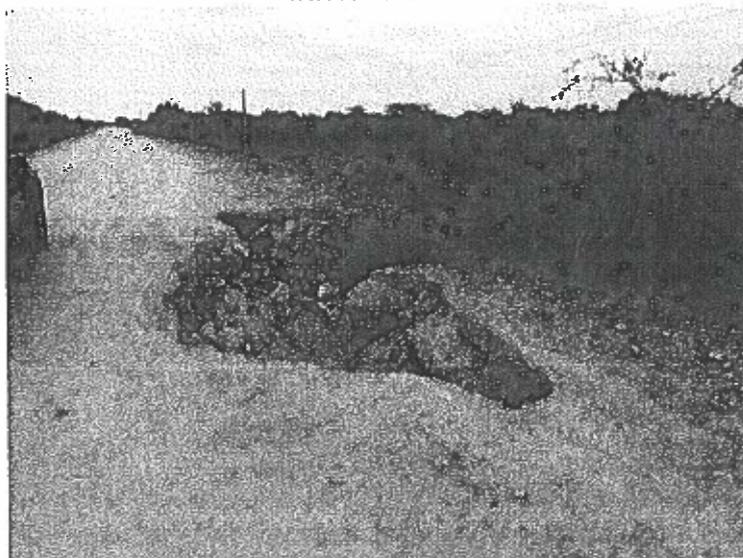
En la parte final del dique, aproximadamente entre las progresivas 26+000 y 30+000 encontramos cangrejeras de pequeña y mediana magnitud, que deberán ser rellenadas, a fin de evitar que dichas cangrejeras se conviertan en roturas a futuro, y para evitar posibles accidentes con los vehículos que transitan en la zona.

Figura 43.- Cangrejeras hombro izquierdo, producto de la escorrentía del periodo lluvioso 2017

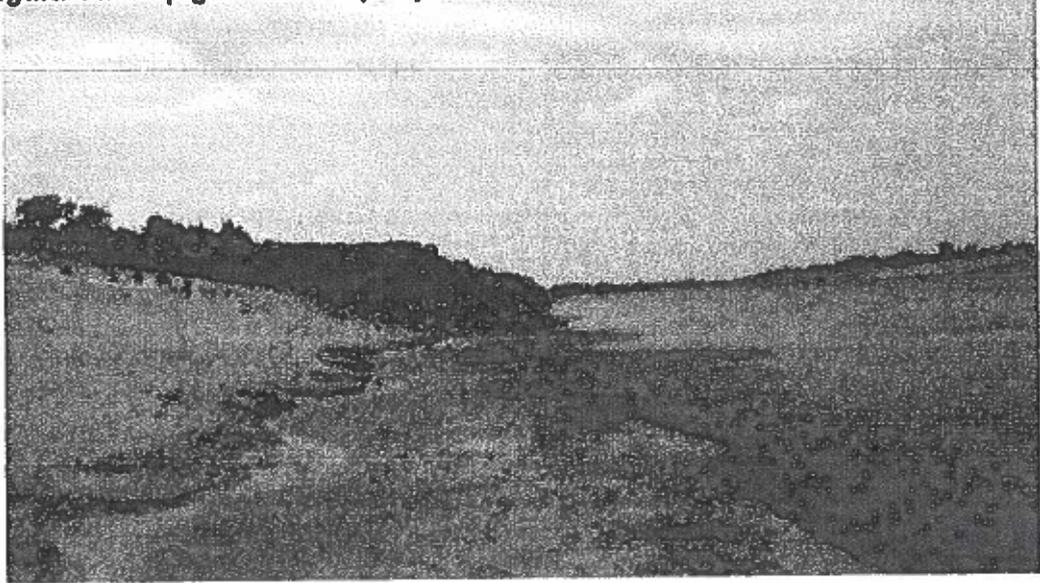
Los espigones recorridos presentan daños por sustracción de mallas y de la roca, y algunos han sido destruidos por la corriente.

Figura 44.- Espigón dañado por pérdidas de roca a causa de la corriente del río
