**GOBIERNO REGIONAL PIURA
CONSEJO REGIONAL**

**INFORME DE FISCALIZACIÓN DE LA OBRA:
“REHABILITACIÓN DEL DIQUE IZQUIERDO DEL RÍO
PIURA - BAJO PIURA KM 0+00 AL KM 30+400”, CON
CUI N°2353134”.**

**A CARGO DEL CONSEJERO DE REGIONAL POR
LA PROVINCIA DE PIURA: PEDRO ENRIQUE
ALAMA FARFÁN**

PIURA – 2025

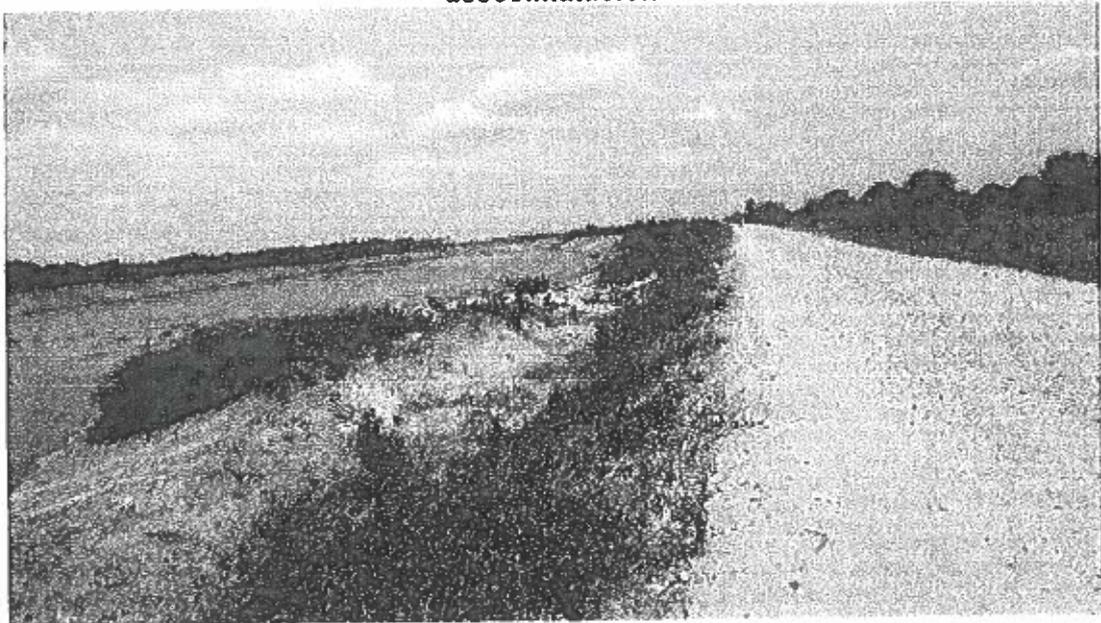
Es importante mencionar, que debido a los trabajos de descolmatación realizados en la zona, se han enterrado algunos espigones con el sedimento extraído del río y depositado sobre el talud del dique.

Figura 45.- Espigón cubierto por el sedimento extraído en los trabajos de descolmatación
