**RESOLUCIÓN DIRECTORAL N° 00430-2025-OEFA/DFAI**

**EXPEDIENTE** : 0298-2024-OEFA/DFAI/PAS  
**ADMINISTRADO** : MINERA LAS BAMBAS S.A.<sup>1</sup>  
**UNIDAD FISCALIZABLE** : LAS BAMBAS  
**UBICACIÓN** : DISTRITO DE CHALLHUAHUACHO,  
TAMBOBAMBA, COYLLURQUI Y PROGRESO,  
PROVINCIA DE COTABAMBAS Y GRAU,  
DEPARTAMENTO DE APURÍMAC  
**SECTOR** : MINERÍA  
**MATERIA** : RESPONSABILIDAD ADMINISTRATIVA CON  
MEDIDA CORRECTIVA  
REGISTRO DE ACTOS ADMINISTRATIVOS  
MULTA

### II.1 Hecho imputado N° 1: El administrado no adoptó las medidas de prevención a fin de evitar que el material fino- (mineral) del stock pile sea arrastrado por acción del viento al suelo aledaño y afecte al ambiente

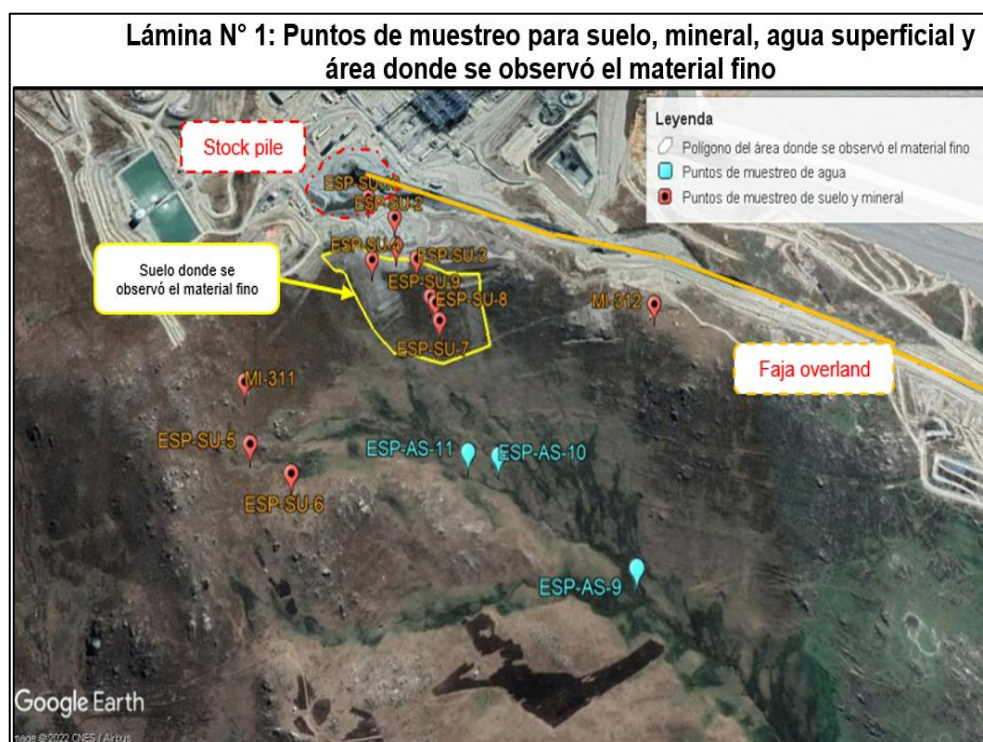
17. Con la finalidad de determinar hasta dónde habría llegado la dispersión del material fino sobre el suelo de la ladera del cerro, la DSEM realizó el recorrido del suelo contiguo al DME y DMO. En dicho recorrido se verificó la existencia del material fino sobre el suelo, así como en un determinado punto se observó el material fino sobre el haz de una hoja de una planta. La zona en la que se observó el material fino comprende un área aproximada de 56 000 m<sup>2</sup>.
18. Asimismo, considerando el escenario antes descrito, durante la Supervisión Regular 2021, la DSEM realizó el muestreo del suelo, agua superficial y material fino; la ubicación de los puntos de muestreo y el área donde se observó el material fino se muestra en la siguiente imagen:

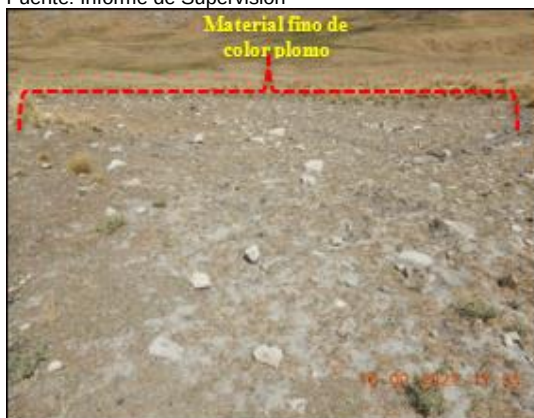
**Fotografía N° 78:** Vista de otro punto en donde se observó el material fino de color plomo sobre el suelo contiguo al DME y DMO. Se observa escasa vegetación.

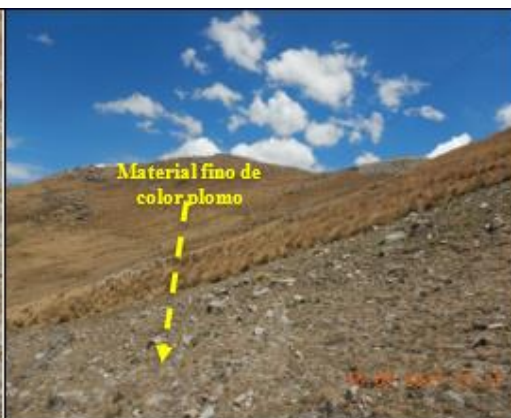
**Fotografía N° 79:** Vista de otro punto en donde se observó el material fino de color plomo sobre el suelo contiguo al DME y DMO. Se observa escasa vegetación.

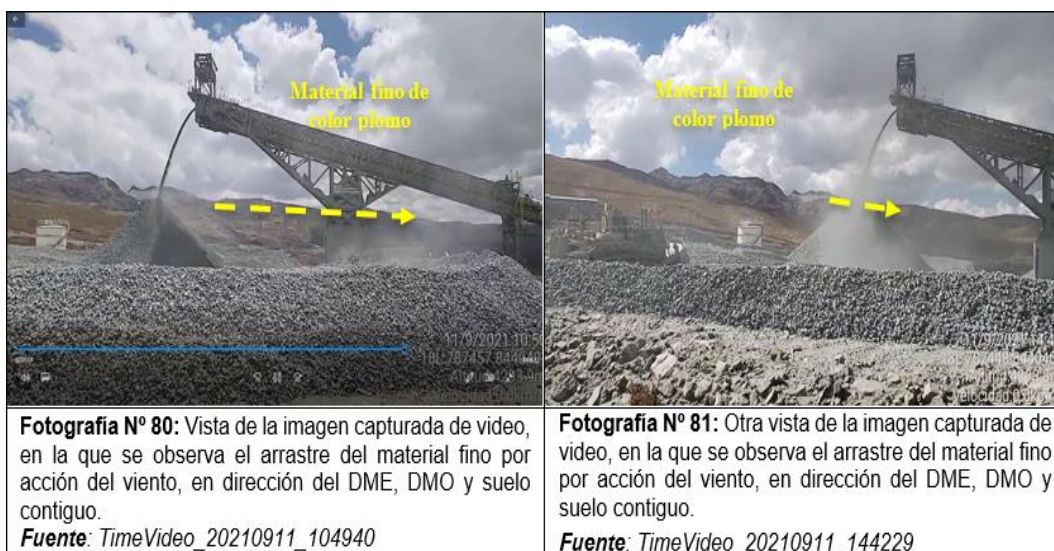
56. Adicionalmente, es importante resaltar que la DSEM verificó en campo que el material fino del stock pile es arrastrado –dispersado– por acción del viento en dirección al DME y DMO, así como al suelo contiguo a estos componentes, esto se encuentra acreditado en las fotografías y videos, algunos de ellos se muestran a continuación:

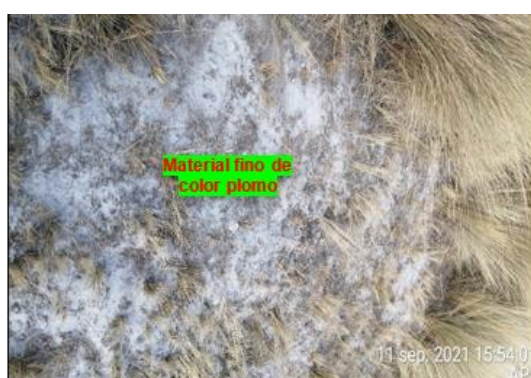
**Fotografía N° 68:** Vista del material fino de color plomo sobre el suelo contiguo al DME y DMO. Se observa ichu de color amarillo.

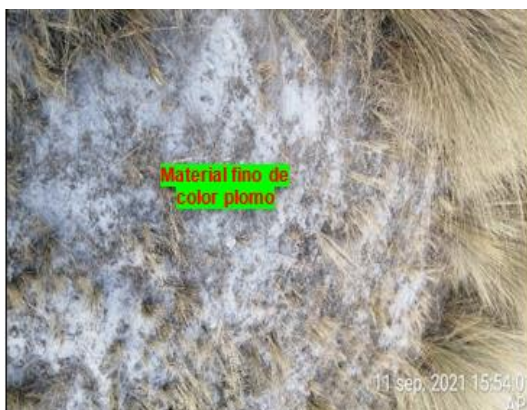
**Fotografía N° 68:** Vista del material fino de color plomo sobre el suelo contiguo al DME y DMO. Se observa ichu de color amarillo.

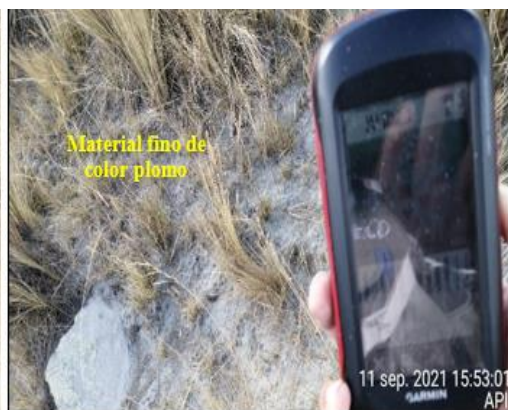
**Fotografía N° 69:** Vista de otro punto donde se observó el material fino de color plomo sobre el suelo contiguo al DME y DMO. Se observa ichu de color amarillo.

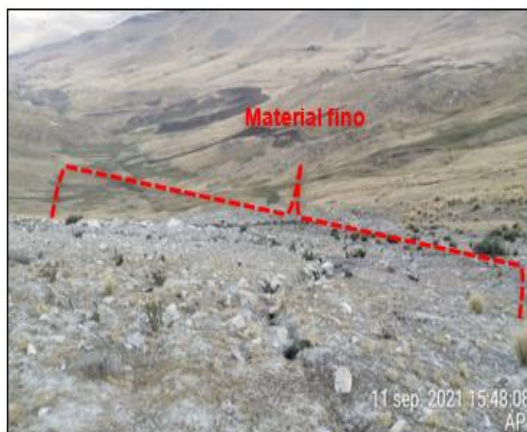
**Fotografía N° 70:** Vista de otro punto en donde se observó el material fino de color plomo sobre el suelo contiguo al DME y DMO. Se observa escasa vegetación.

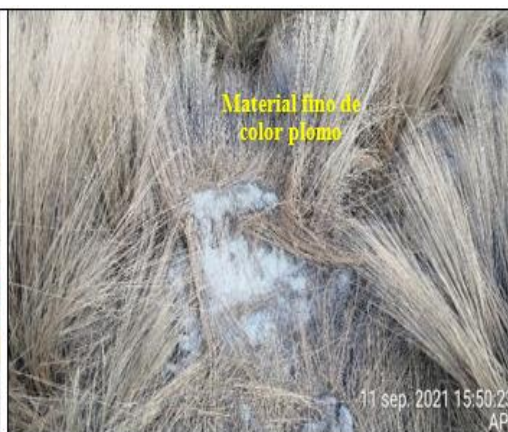
**Fotografía N° 71:** Vista de otro punto en donde se observó el material fino de color plomo sobre el suelo contiguo al DME y DMO. Se observa ichu de color amarillo.

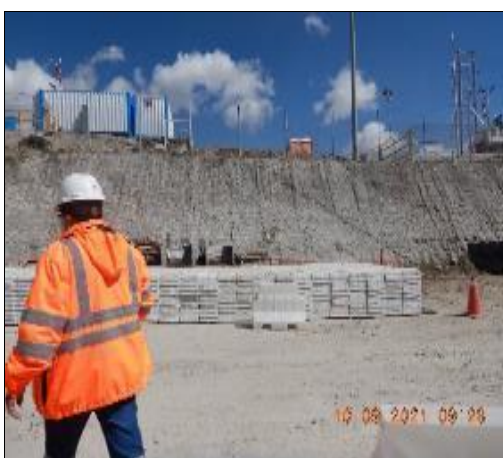
**Fotografía N° 118 (DSCN4798.JPG):** Vista del almacenamiento de testigos dentro de cajas sobre parihuela en el área CC Lay Down.

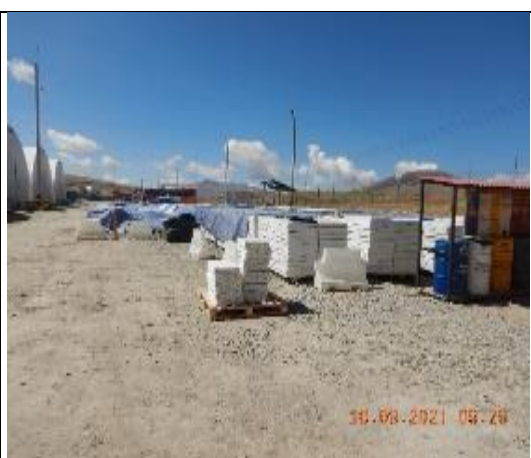
**Fotografía N° 119 (DSCN4805.JPG):** Vista del almacenamiento de testigos dentro de cajas sobre parihuela en el área CC Lay Down.

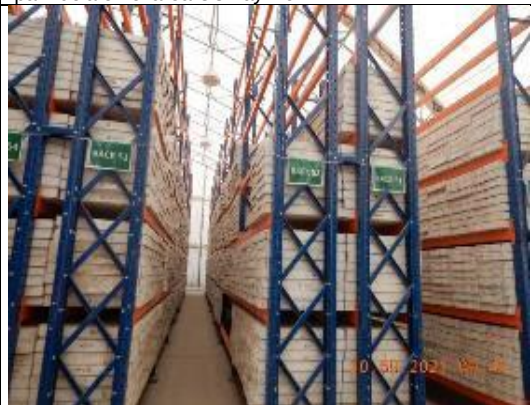
**Fotografía N° 121 (DSCN4824.JPG):** Vista del almacenamiento de testigos en cajas, colocados en estante (rack) dentro de uno de los iglú, en el área de CC Lay Down.

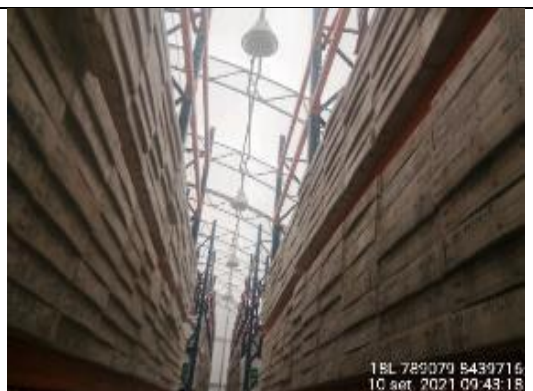
**Fotografía N° 123 (TimePhoto\_20210910\_094318.jpg):** Vista del almacenamiento de testigos en cajas, colocados en estante (rack) dentro del otro iglú, en el área de CC Lay Down.

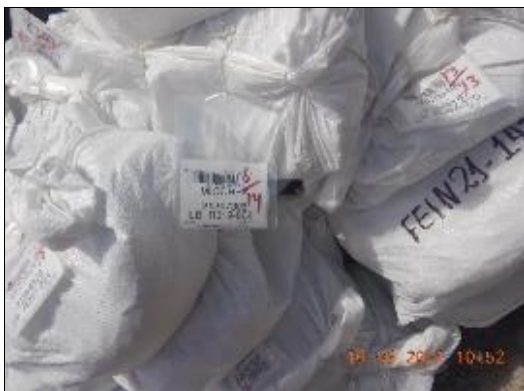
**Fotografía N° 144 (DSCN6359.JPG):** Vista de las muestras de testigo en los costales con rótulo de identificación.

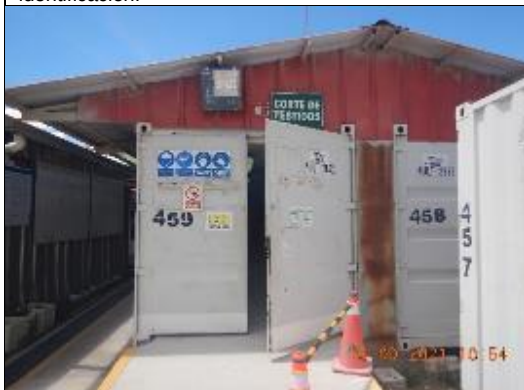
**Fotografía N° 146 (DSCN6366.JPG):** Vista de la sala de cortes de testigo, construido con estructura metálica.

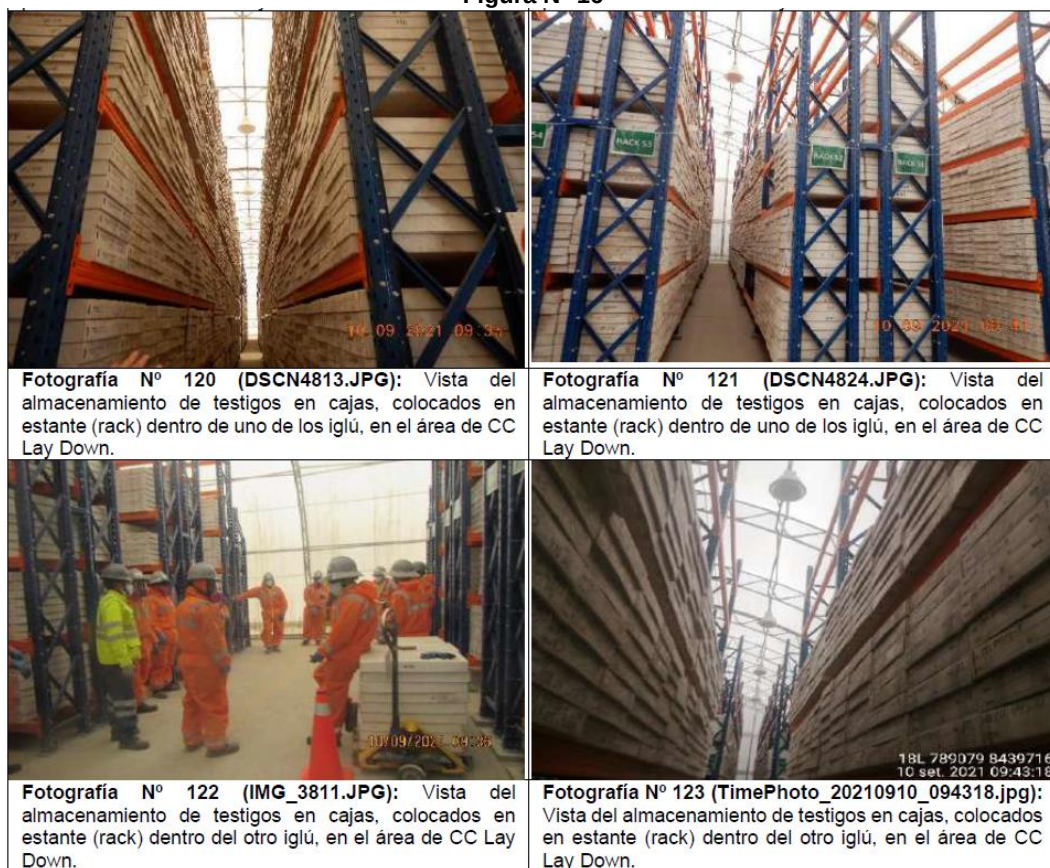
Fotografía N° 120 (DSCN4813.JPG): Vista del almacenamiento de testigos en cajas, colocados en estante (rack) dentro de uno de los iglú, en el área de CC Lay Down.

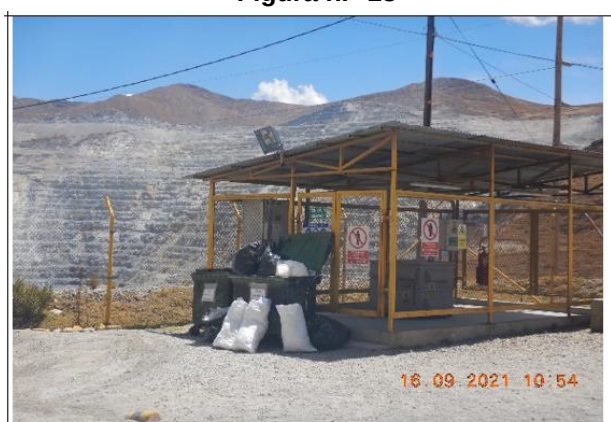
**Fotografía N° 147 (DSCN6369.JPG):** Vista del punto de acopio de residuos tales como costales usados y otros.
