## RESOLUCIÓN DIRECTORAL N° 00692-2025-OEFA/DFAI

**EXPEDIENTE** : 0493-2019-OEFA/DFAI/PAS  
**ADMINISTRADO** : SAVIA PERÚ S.A. AHORA NOREX ENERGÍA S.A.<sup>1</sup>  
**UNIDAD FISCALIZABLE** : LOTE Z-2B  
**UBICACIÓN** : DISTRITO LA BREA/NEGITOS, PROVINCIA DE  
TALARA, DEPARTAMENTO DE PIURA  
**SECTOR** : HIDROCARBUROS  
**MATERIA** : INCUMPLIMIENTO DE INSTRUMENTO DE GESTIÓN  
AMBIENTAL  
RESPONSABILIDAD ADMINISTRATIVA  
REGISTRO DE ACTOS ADMINISTRATIVOS  
MULTA

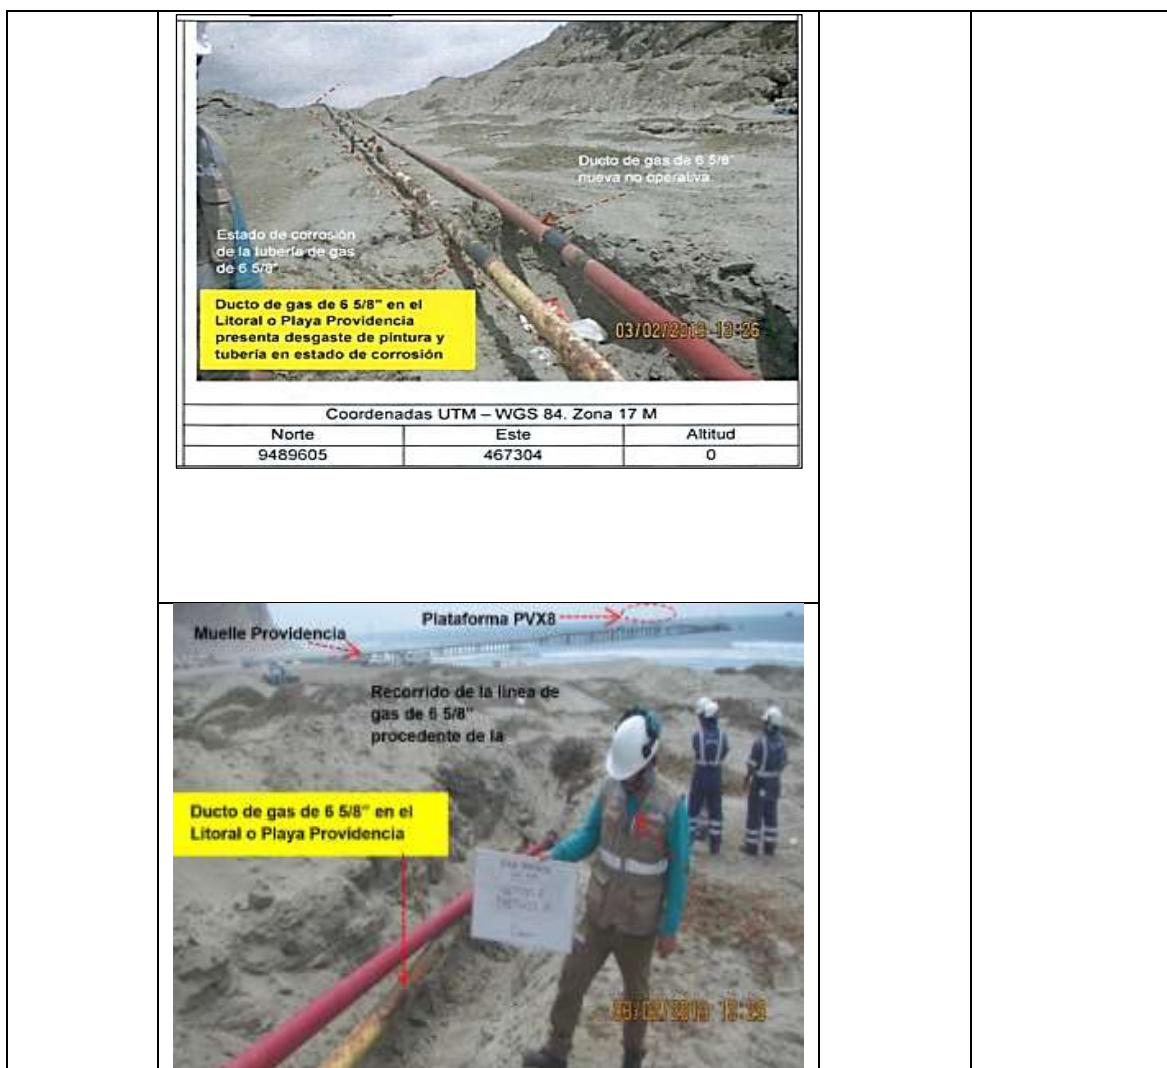
- Las características del orificio en la línea marina corresponderían a una picadura por corrosión.
- Durante el recorrido de la línea de gas de baja presión 6 5/8" en tierra, se observó que la tubería en algunos tramos presenta desgaste de la pintura y en proceso de corrosión.
- Mediante el Informe por denuncia de fuga de gas en Providencia-Mar", en el cual precisó que, a las 14:15 horas del 2 de febrero de 2019, ubicaron la fuga de gas por el burbujeo en las coordenadas 4°37'04"S – 81°18'06"O aproximadamente a 200 metros del muelle de Providencia, por lo que, colocaron una boya como punto de referencia y procedieron a realizar la limpieza de la línea para instalar una grapa Plidco tipo manga.

53. En consecuencia, de acuerdo con los documentos señalados precedentemente (recopilados durante la Supervisión Especial 2019), se advierte que: i) la causa de la emergencia se debió a una corrosión externa (pit de corrosión) producto del desgaste por fricción sobre la tubería que presentaba una corrosión; y, ii) la línea submarina no presentaba recubrimiento en el punto de falla.

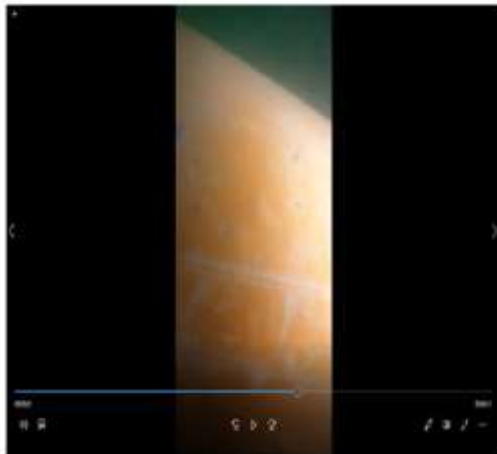
**Imagen1:** Se puede apreciar las rayaduras al recubrimiento, producto del rozamiento con superficie rocosa del lecho marino.

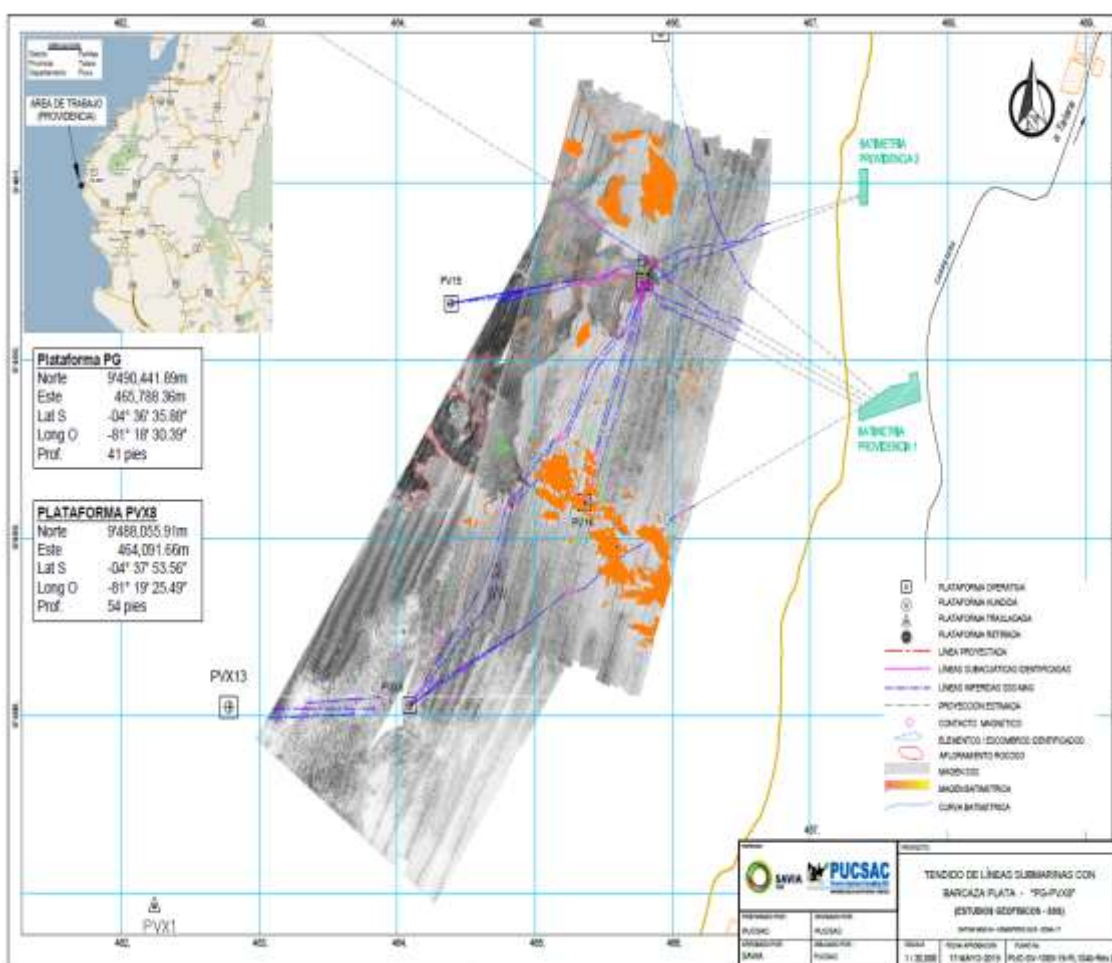
**Descripción:** arriba a la izquierda se observa una fotografía de la tubería rayada. Arriba la derecha se evidencia el lecho marino rocoso frente a las costas de la locación Providencia. Abajo, las líneas rojas del plano evidencian la existencia de un afloramiento rocoso en el circuito que abarca de la Plataforma PVX8 a la Bateria providencia 1.

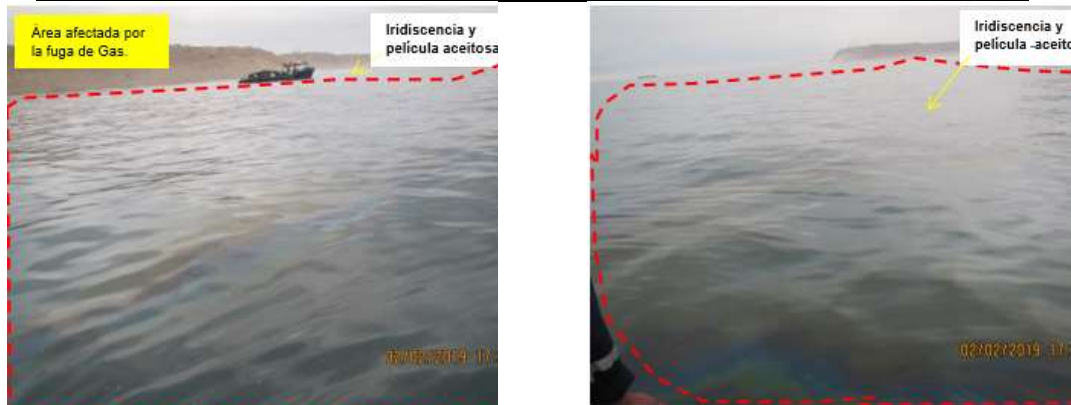
**Cuadro N° 11: Medios Probatorios sobre las iridiscencias generadas por la fuga de gas**

**Descripción:** Las fotografías del 02 de febrero de 2019 muestran iridiscencias y películas de agua aceitosa en el mar, ubicados en las coordenadas 466784E/9490104N.

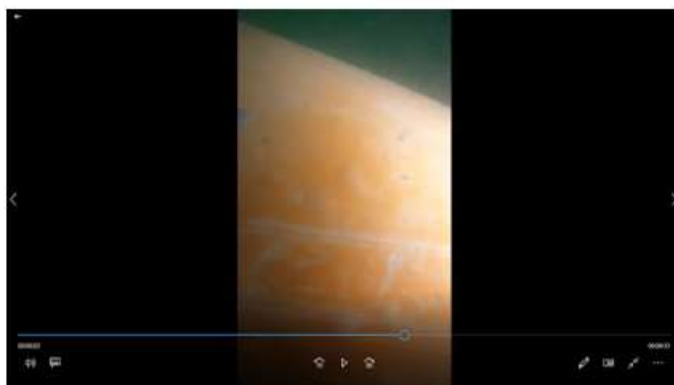
**Imagen1:** Se puede apreciar las rayaduras al recubrimiento, producto del rozamiento con superficie rocosa del lecho marino

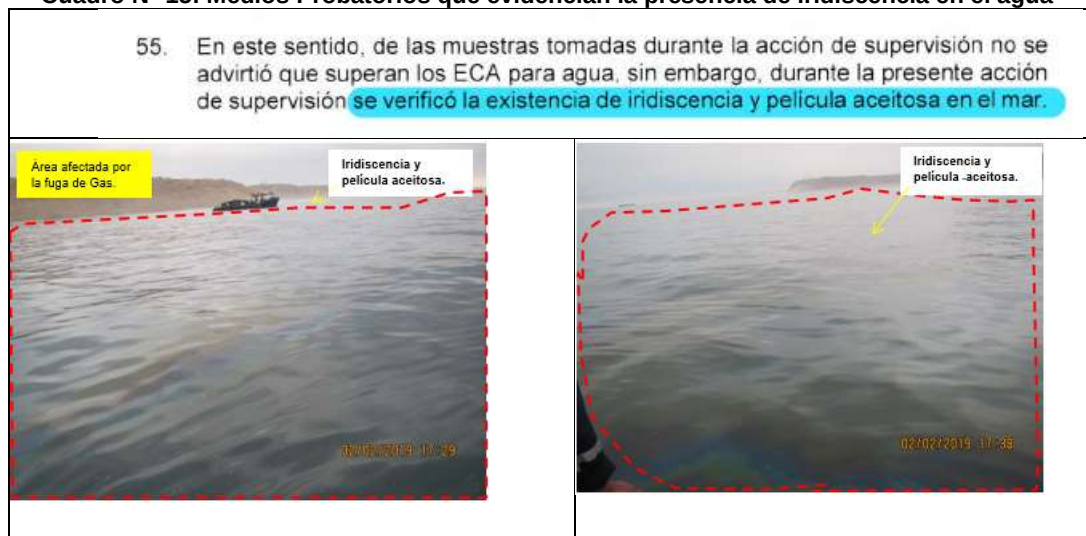
**Cuadro N° 15: Medios Probatorios que evidencian la presencia de iridiscencia en el agua**

254. Respecto a que el numeral 55 del Informe de Supervisión, indica que no se detectaron excesos de ECA para agua, también indica claramente que se verificó presencia de iridiscencia y película aceitosa en el mar. Tal como se corrobora a continuación:

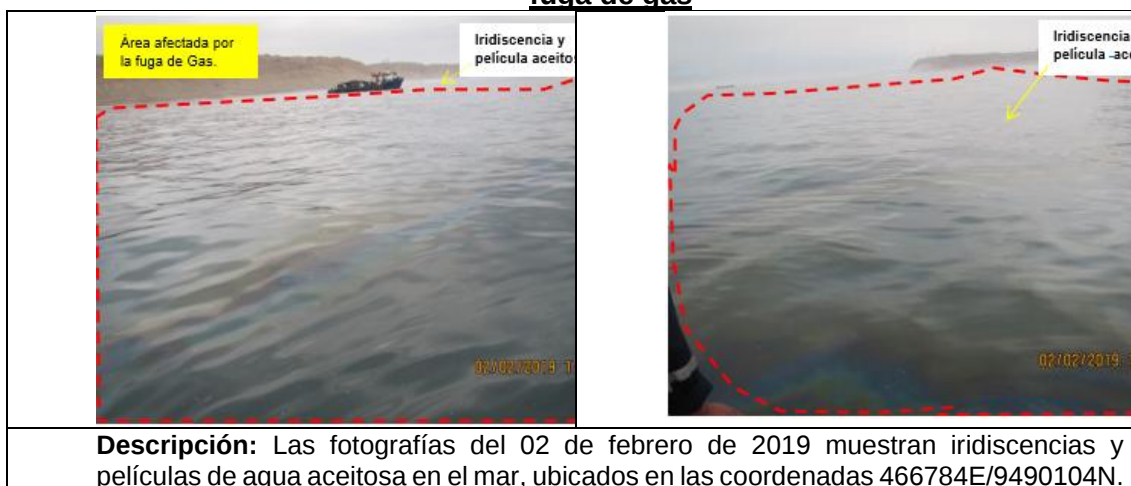
#### **Cuadro n.º 4: Medios Probatorios sobre las iridiscencias generadas por la fuga de gas**

el mar; lo que permite corroborar a la Autoridad Decisora la falta de revestimiento de la referida línea de gas.

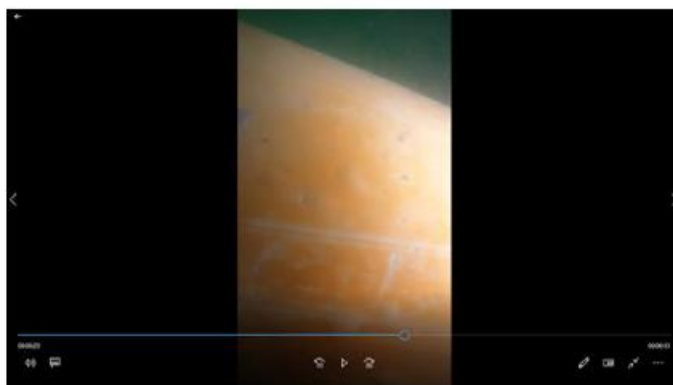
**Imagen1:** Se puede apreciar las rayaduras al recubrimiento, producto del rozamiento con superficie rocosa del lecho marino

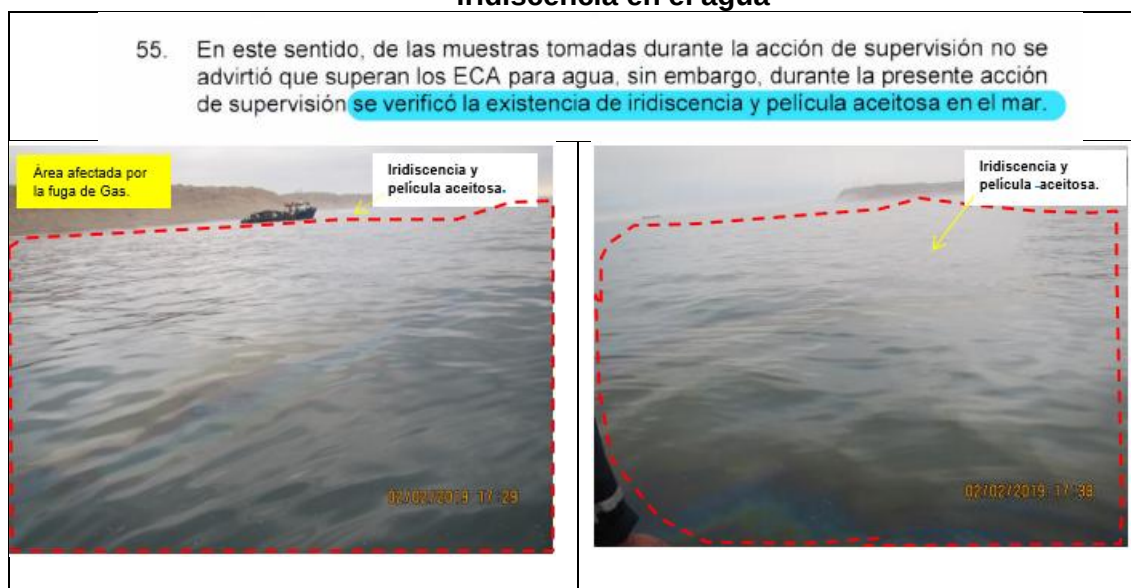
#### **Cuadro n.º 8: Medios Probatorios que evidencian la presencia de iridiscencia en el agua**

Respecto a que el numeral 55 del Informe de Supervisión, indica que no se detectaron excesos de ECA para agua, también indica claramente que se verificó presencia de iridiscencia y película aceitosa en el mar. Tal como se corrobora a continuación:
