## RESOLUCIÓN DIRECTORAL N.º 0702-2025-OEFA/DFAI

**EXPEDIENTE N.º** : 0128-2024-OEFA/DFAI/PAS  
**ADMINISTRADO** : ACTIVOS MINEROS S.A.C.<sup>1</sup>  
**UNIDAD FISCALIZABLE** : PASIVOS AMBIENTALES MINEROS DE LA EX  
UNIDAD MINERA SAN ANTONIO DE ESQUILACHE  
**UBICACIÓN** : DISTRITO DE SAN ANTONIO, PROVINCIA PUNO Y  
DEPARTAMENTO DE PUNO  
**SECTOR** : MINERÍA  
**MATERIAS** : ARCHIVO

**II.1. Hecho imputado N°1: El administrado no ejecutó las actividades de cierre correspondiente a la etapa I del MPCPAM San Antonio de Esquilache para la bocamina 8740, bocamina 8746 y bocamina 8766.**

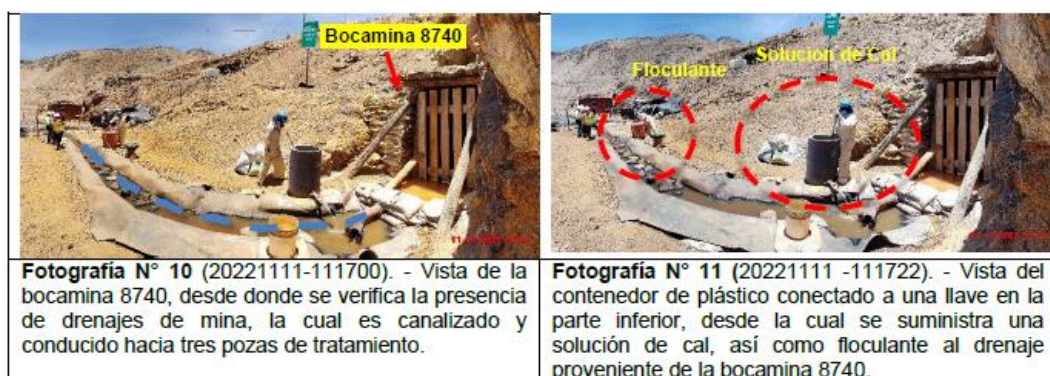
19. La DSEM señala que se ubica en la margen derecha de la quebrada Mercedes, emplazada sobre un macizo rocoso fracturado, cuenta con sostenimiento de cuadros de madera en las paredes y techo. Asimismo, se observó unas tablas de madera que cubre el ingreso a la referida bocamina. La citada bocamina se encuentra abierta y de su interior sale drenaje que es conducido por un canal revestido con geomembrana hacia un sistema de tres (3) pozas de sedimentación; antes de su ingreso al sistema de pozas se observó que el administrado realiza el tratamiento previo con adición de cal en el efluente, el cual consiste en un contenedor de plástico conectado a una llave en la parte inferior, para la adición de solución por goteo al efluente. Sobre la adición de floculante, se observa un contenedor de plástico conectado a una tubería de PVC para su adición al efluente; determinando un sistema de tratamiento activo en este extremo.

**Fotografía N° 10** (20221111-111700). - Vista de la bocamina 8740, desde donde se verifica la presencia de drenajes de mina, la cual es canalizado y conducido hacia tres pozas de tratamiento.

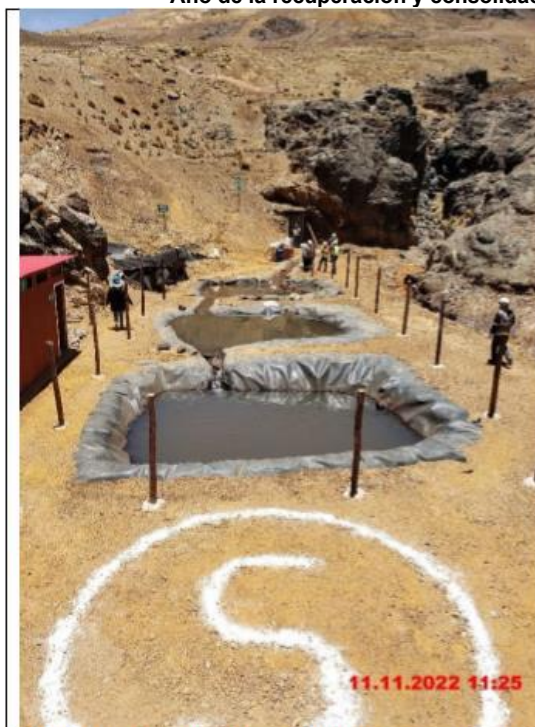
**Fotografía N° 12** (20221111\_112553).- Vista del sistema de tratamiento del drenaje de mina 8740, el cual lo conforma tres pozas en donde se realiza un proceso de sedimentación, con una breve retención de fluido para regulación de los parámetros de pH. El proceso de regulación de valores de pH, se lo realiza con la adición de solución de Cal y para el proceso de sedimentación con adición de sustancia floculante.

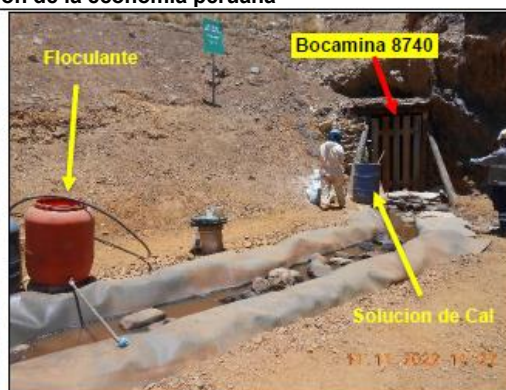
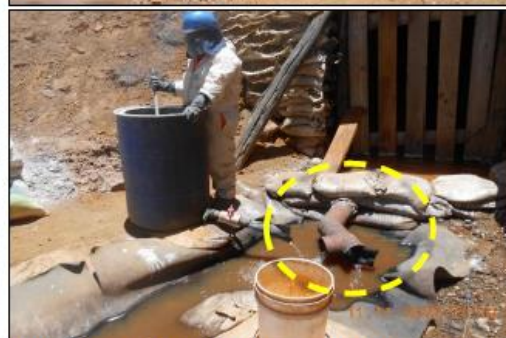
**Fotografía N° 13** (DSCN0103, DSCN0086). - Vista del sistema de tratamiento de los drenajes de la bocamina 8740, en la cual se observa la adición de solución de cal (fotografía inferior), así como floculante (fotografía superior). Además, la fotografía inferior se observa que la tubería que descarga el drenaje al sistema de tratamiento cuenta con doble salida— remarcado por un círculo amarillo—.

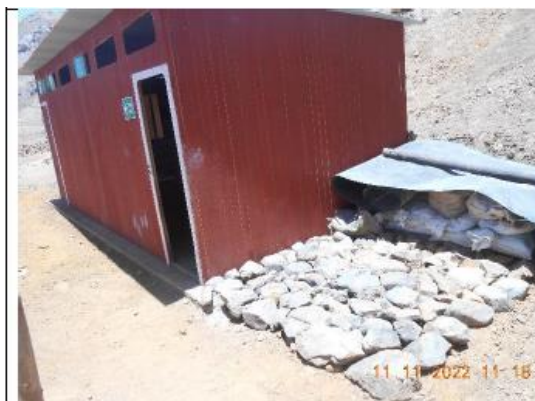
**Fotografía N° 14** (DSCN0095). - Vista del almacén de insumos químicos para tratamiento de drenaje de la bocamina 8740.

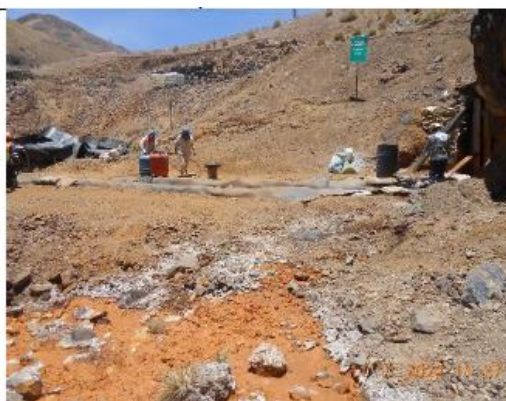
**Fotografía N° 15** (DSCN0104). - Vista del terreno adyacente a la bocamina 8740, desde donde se observa acumulación de sedimento de coloración anaranjado en dirección a la quebrada Mercedes.

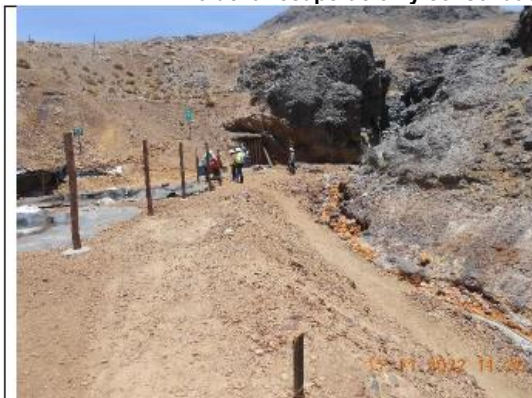
**Fotografía N° 16 (DSCN0100).** - Vista de la quebrada Mercedes, el cual mantiene sedimentos acumulado en su cauce, los cuales fueron advertidos en el año 2021.

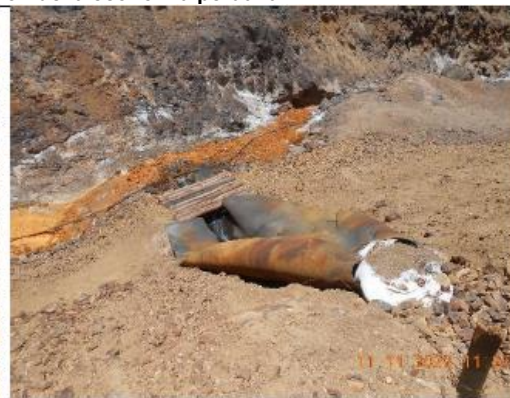
**Fotografía N° 17 (DSCN0099).** - Otra vista de la quebrada Mercedes, aguas abajo de la bocamina 8740, la cual mantiene sedimentos acumulado en su cauce, los cuales fueron advertidos en el año 2021.

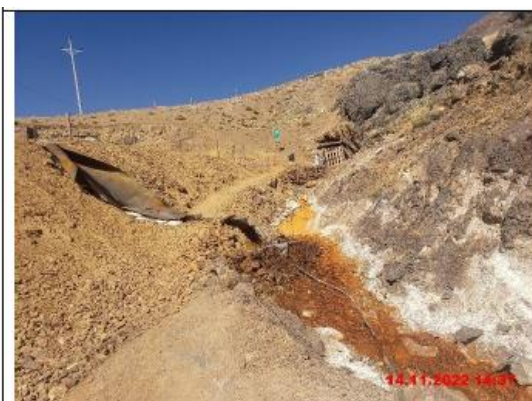
**Fotografía N° 18 (20221114\_143746).** - Otra vista de la quebrada Mercedes, aguas abajo de la bocamina 8740, la cual mantiene sedimentos acumulado en su cauce, los cuales fueron advertidos en el año 2021.

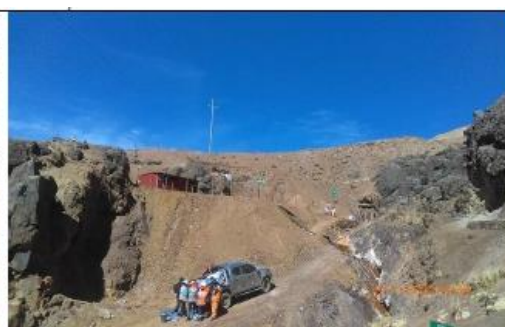
**Fotografía N° 19 (IMAG1126\_timestamp).** - Otra vista de la quebrada Mercedes, aguas abajo de la bocamina 8740, la cual mantiene sedimentos acumulado en su cauce, los cuales fueron advertidos en el año 2021.

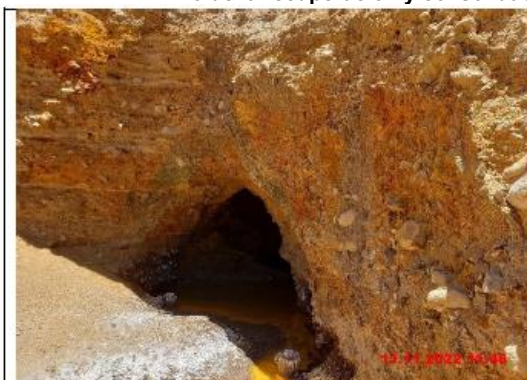
**Fotografía N° 22** (20221111\_114809). -. Bocamina 8746, se encuentra abierta con presencia de drenaje de mina; no se evidencia la actividad de impermeabilización ni construcción de tapón tipo I ni cuenta relleno exterior conforme estable el MPCPAM San Antonio de Esquilache.

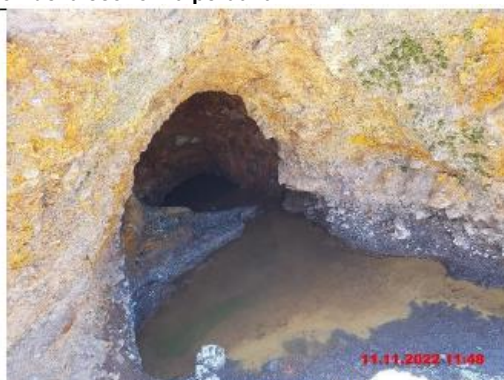
**Fotografía N° 23** (20221111\_114835). – Otra vista de la bocamina 8746 con presencia de drenaje de mina.

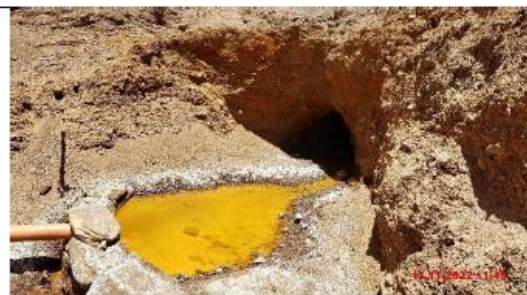
**Fotografía N° 24** (20221111\_114916).- Bocamina 8746, vista de la primera captación de agua de mina, el cual es conducido por una tubería de 4 pulgadas aproximadamente; a través de la cual es conducida aguas abajo a un sistema de pozas para tratamiento previo a su descarga en la quebrada Caballume.

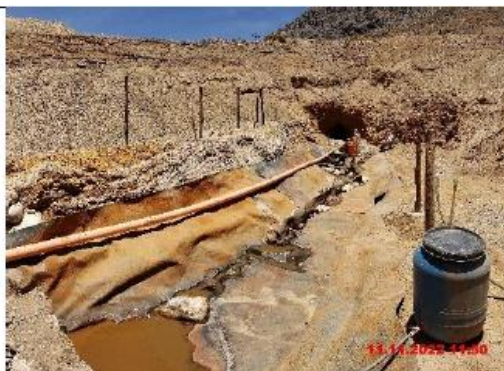
**Fotografía N° 25** (20221111\_115020). - Vista de la tubería utilizada en la conducción de drenaje de mina hacia la quebrada Caballume.

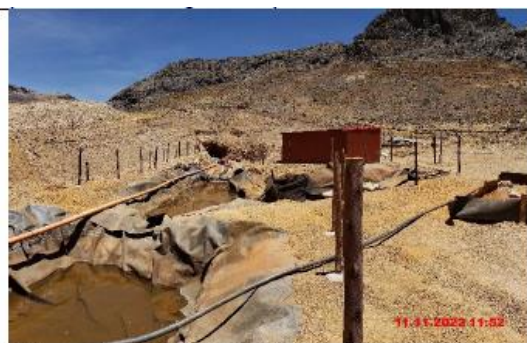
**Fotografía N° 26** (20221111\_115215).- Vista del sistema de pozas por donde discurría el drenaje de mina, los cuales se encuentra impermeabilizada con geomembrana.

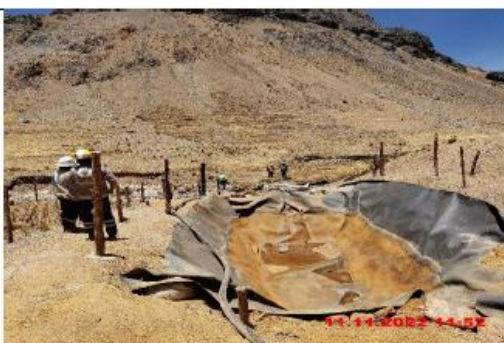
**Fotografía N° 27** (20221111\_115244).- Vista del tramo final por donde se dirige los drenajes de mina hacia la quebrada Caballume, no se observó flujo de drenajes.

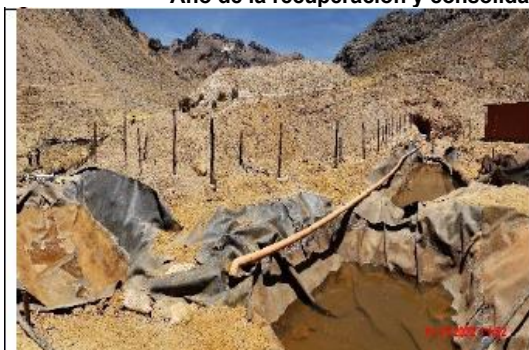
**Fotografía N° 28 (20221111\_115249).**- Vista de la tubería de transporte de drenaje y sistema de pozas

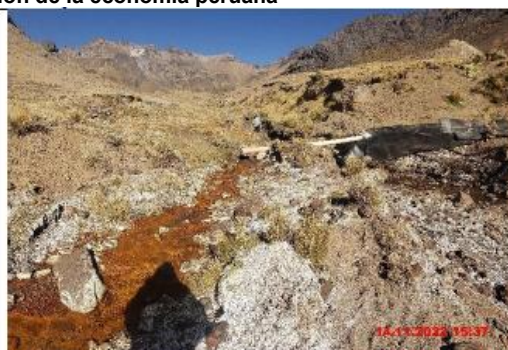
**Fotografía N° 29 (20221114\_153738).**- Vista de la tubería de descarga final hacia la quebrada Caballune.

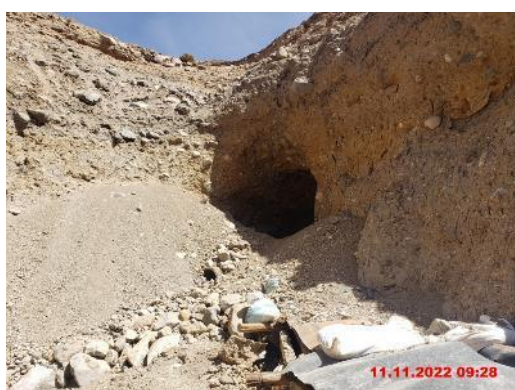
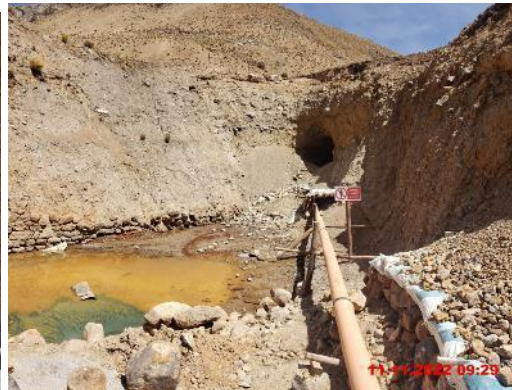
40. La Bocamina 8766 se ubica en la influencia del río San Antonio, durante la acción de supervisión se verificó la presencia de efluente proveniente de la bocamina 8766, asimismo, se observó que la bocamina se encuentra colapsada sin actividad de cierre, lográndose observar a la salida del efluente la colocación de una tubería de PVC para captar el drenaje y ser conducido hacia un canal revestido con geomembrana, el cual es parte del sistema conformado por tres (3) pozas de sedimentación conectadas en serie. Las pozas de sedimentación, las cuales se encuentran revestidas con geomembrana, es en la tercera poza desde donde se descarga el efluente mediante una tubería corrugada de doce (12) pulgadas aproximadamente. La citada tubería cruza una vía de acceso en dirección al río San Antonio.

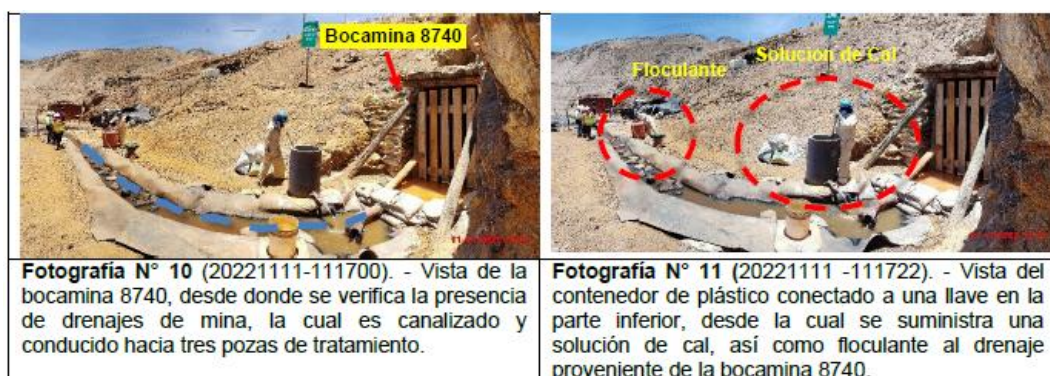
18. La DSEM señala que se ubica en la margen derecha de la quebrada Mercedes, emplazada sobre un macizo rocoso fracturado, cuenta con sostenimiento de cuadros de madera en las paredes y techo. Asimismo, se observó unas tablas de madera que cubre el ingreso a la referida bocamina. La citada bocamina se encuentra abierta y de su interior sale drenaje que es conducido por un canal revestido con geomembrana hacia un sistema de tres (3) pozas de sedimentación; antes de su ingreso al sistema de pozas se observó que el administrado realiza el tratamiento previo con adición de cal en el efluente, el cual consiste en un contenedor de plástico conectado a una llave en la parte inferior, para la adición de solución por goteo al efluente. Sobre la adición de floculante, se observa un contenedor de plástico conectado a una tubería de PVC para su adición al efluente; determinando un sistema de tratamiento activo en este extremo.

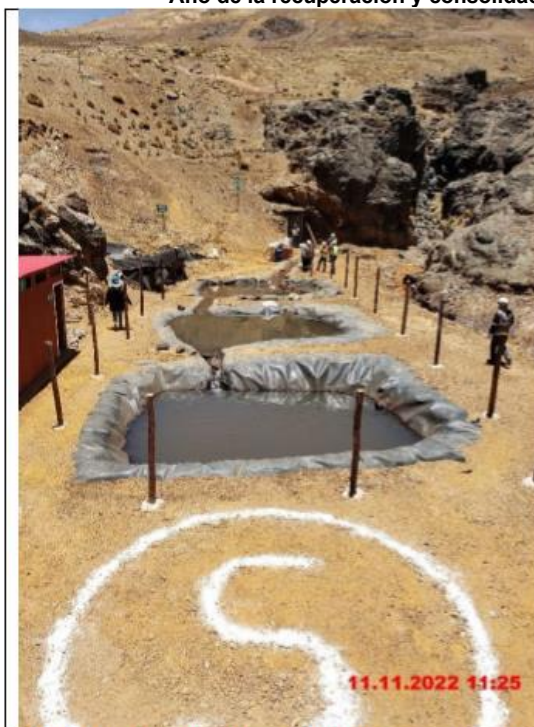
**Fotografía N° 12** (20221111\_112553).- Vista del sistema de tratamiento del drenaje de mina 8740, el cual lo conforma tres pozas en donde se realiza un proceso de sedimentación, con una breve retención de fluido para regulación de los parámetros de pH. El proceso de regulación de valores de pH, se lo realiza con la adición de solución de Cal y para el proceso de sedimentación con adición de sustancia floculante.

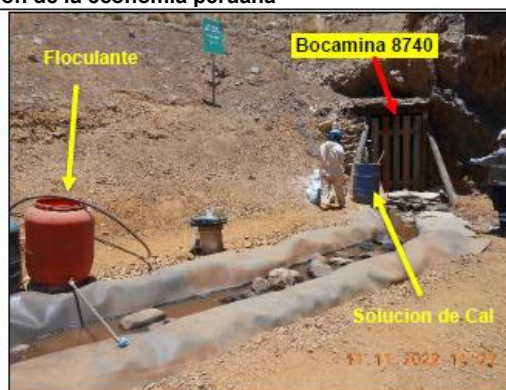
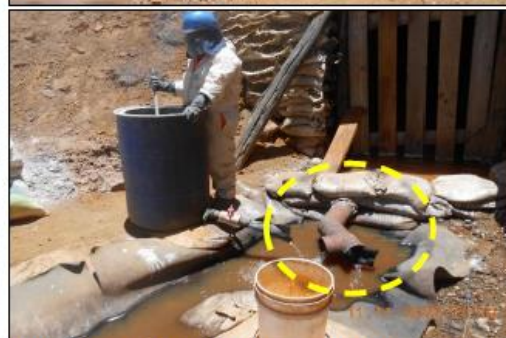
**Fotografía N° 13** (DSCN0103, DSCN0086). - Vista del sistema de tratamiento de los drenajes de la bocamina 8740, en la cual se observa la adición de solución de cal (fotografía inferior), así como floculante (fotografía superior). Además, la fotografía inferior se observa que la tubería que descarga el drenaje al sistema de tratamiento cuenta con doble salida— remarcado por un círculo amarillo—.

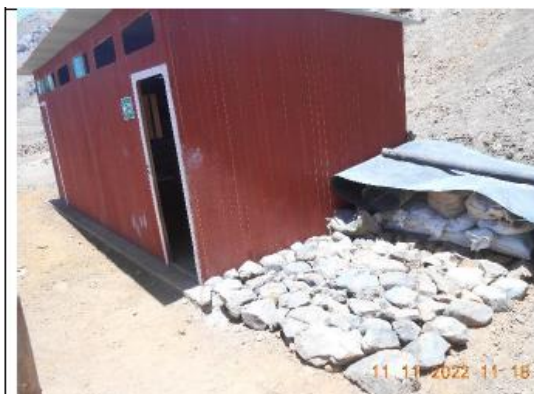
**Fotografía N° 14** (DSCN0095). - Vista del almacén de insumos químicos para tratamiento de drenaje de la bocamina 8740.

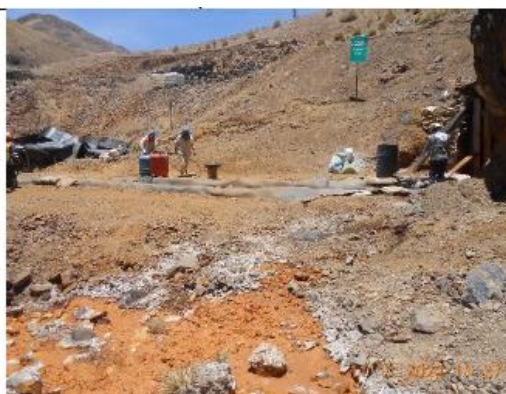
**Fotografía N° 15** (DSCN0104). - Vista del terreno adyacente a la bocamina 8740, desde donde se observa acumulación de sedimento de coloración anaranjado en dirección a la quebrada Mercedes.

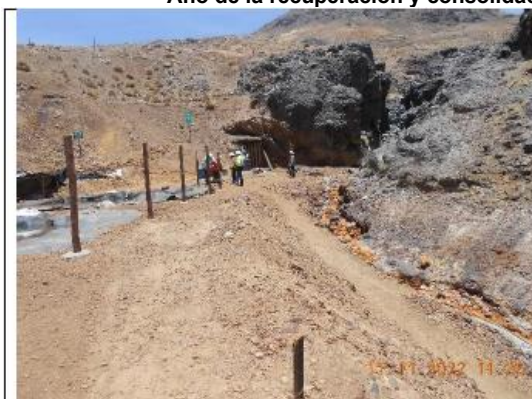
**Fotografía N° 16 (DSCN0100).** - Vista de la quebrada Mercedes, el cual mantiene sedimentos acumulado en su cauce, los cuales fueron advertidos en el año 2021.

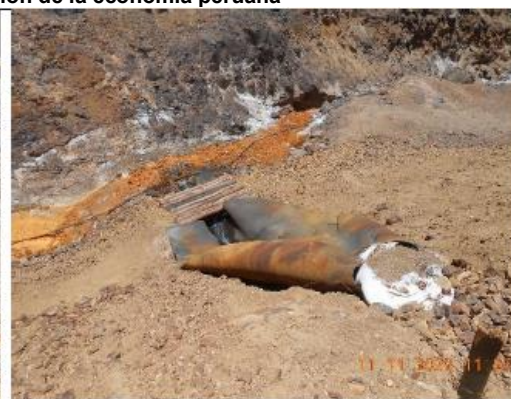
**Fotografía N° 17 (DSCN0099).** - Otra vista de la quebrada Mercedes, aguas abajo de la bocamina 8740, la cual mantiene sedimentos acumulado en su cauce, los cuales fueron advertidos en el año 2021.

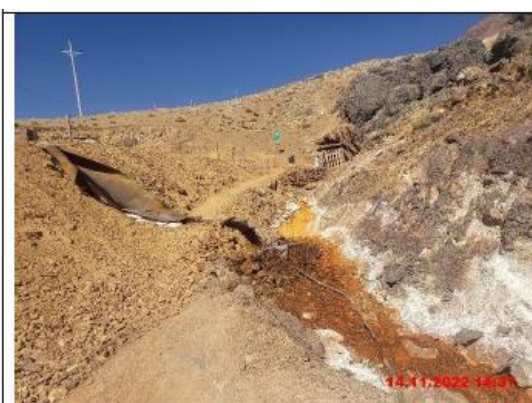
**Fotografía N° 18 (20221114\_143746).** - Otra vista de la quebrada Mercedes, aguas abajo de la bocamina 8740, la cual mantiene sedimentos acumulado en su cauce, los cuales fueron advertidos en el año 2021.

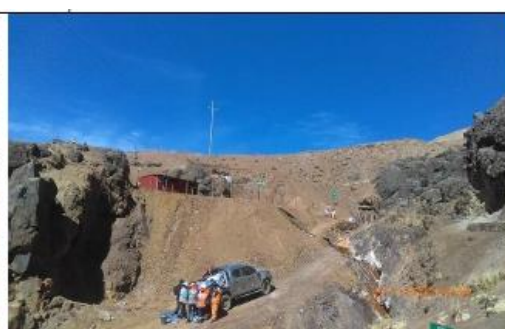
**Fotografía N° 19 (IMAG1126\_timestamp).** - Otra vista de la quebrada Mercedes, aguas abajo de la bocamina 8740, la cual mantiene sedimentos acumulado en su cauce, los cuales fueron advertidos en el año 2021.

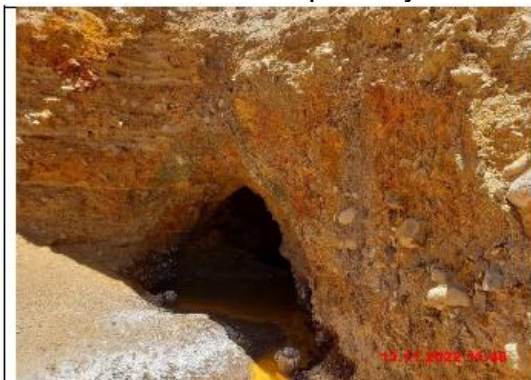
**Fotografía N° 22** (20221111\_114809). -. Bocamina 8746, se encuentra abierta con presencia de drenaje de mina; no se evidencia la actividad de impermeabilización ni construcción de tapón tipo I ni cuenta relleno exterior conforme estable el MPCPAM San Antonio de Esquilache.

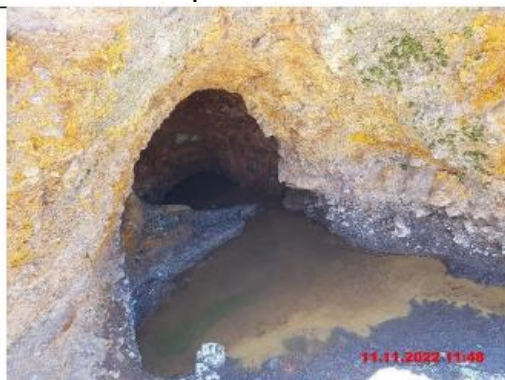
**Fotografía N° 23** (20221111\_114835). – Otra vista de la bocamina 8746 con presencia de drenaje de mina.

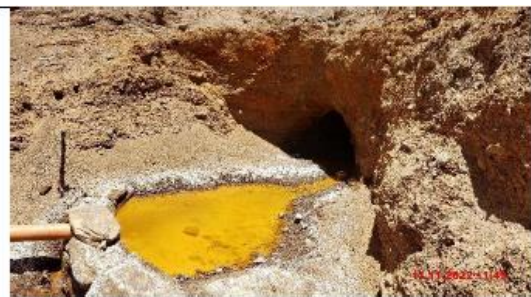
**Fotografía N° 24** (20221111\_114916).- Bocamina 8746, vista de la primera captación de agua de mina, el cual es conducido por una tubería de 4 pulgadas aproximadamente; a través de la cual es conducida aguas abajo a un sistema de pozas para tratamiento previo a su descarga en la quebrada Caballume.

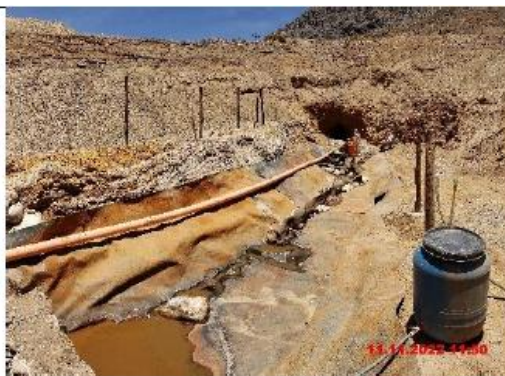
**Fotografía N° 25** (20221111\_115020). - Vista de la tubería utilizada en la conducción de drenaje de mina hacia la quebrada Caballume.

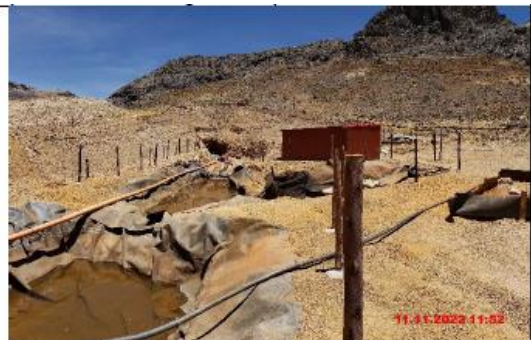
**Fotografía N° 26** (20221111\_115215).-. Vista del sistema de pozas por donde discurría el drenaje de mina, los cuales se encuentra impermeabilizada con geomembrana.

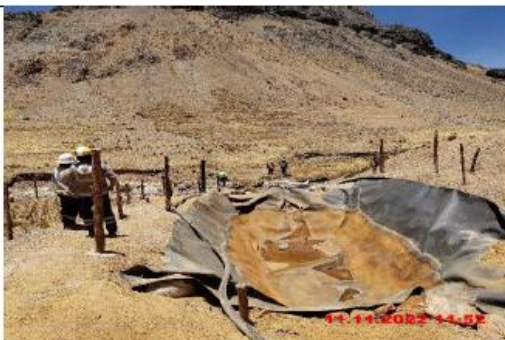
**Fotografía N° 27** (20221111\_115244).-. Vista del tramo final por donde se dirige los drenajes de mina hacia la quebrada Caballume, no se observó flujo de drenajes.

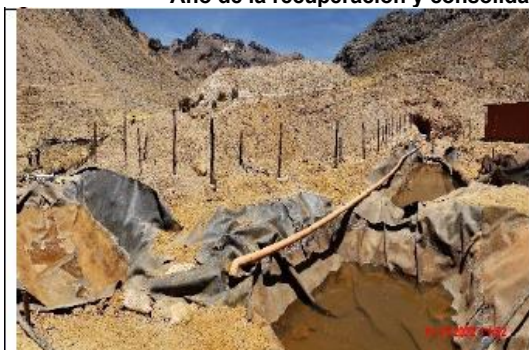
**Fotografía N° 28 (20221111\_115249).**- Vista de la tubería de transporte de drenaje y sistema de pozas

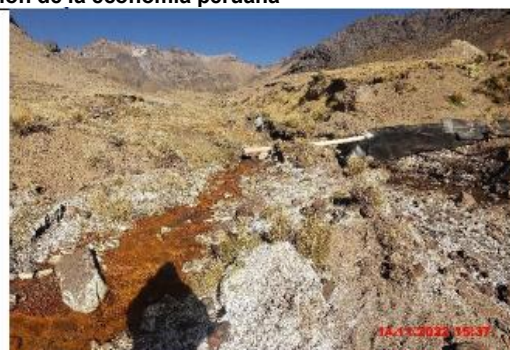
**Fotografía N° 29 (20221114\_153738).**- Vista de la tubería de descarga final hacia la quebrada Caballune.

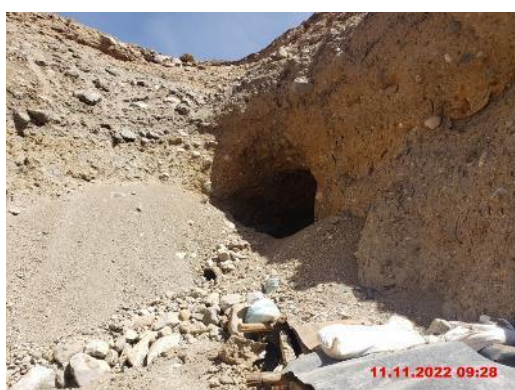
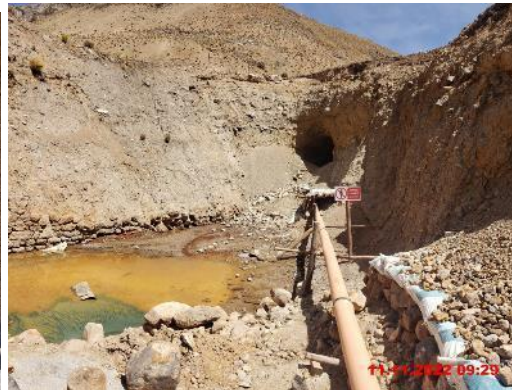
39. La Bocamina 8766 se ubica en la influencia del río San Antonio, durante la acción de supervisión se verificó la presencia de efluente proveniente de la bocamina 8766, asimismo, se observó que la bocamina se encuentra colapsada sin actividad de cierre, lográndose observar a la salida del efluente la colocación de una tubería de PVC para captar el drenaje y ser conducido hacia un canal revestido con geomembrana, el cual es parte del sistema conformado por tres (3) pozas de sedimentación conectadas en serie. Las pozas de sedimentación, las cuales se encuentran revestidas con geomembrana, es en la tercera poza desde donde se descarga el efluente mediante una tubería corrugada de doce (12) pulgadas aproximadamente. La citada tubería cruza una vía de acceso en dirección al río San Antonio.
