**RESOLUCIÓN DE DIVISIÓN DE SUPERVISIÓN DE GAS NATURAL
ORGANISMO SUPERVISOR DE LA INVERSIÓN EN ENERGÍA Y MINERÍA
OSINERGMIN N° 1659-2018**

El expediente N° 201600185113, el Informe Final de Instrucción N° 1124-2018, el Informe de Determinación de Sanción N° 10-2018-OS-DSGN y los escritos presentados los días 19 de octubre de 2017 y 07 de junio de 2018 por la empresa **GASODUCTO SUR PERUANO S.A.**

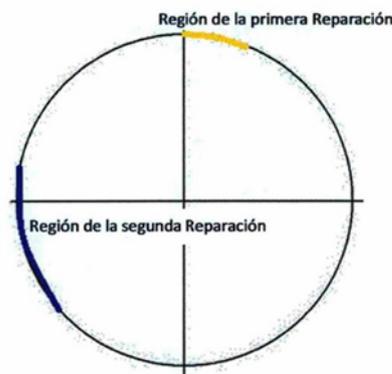
En tal sentido, indica que el procedimiento GSP001-PRO-PR-01-011, Rev. 0, establece que en caso la reparación fuera rechazada, la junta soldada no puede volver a ser reparada en la misma zona, sino debe ser reparada en otra zona alejada de la primera, si sucediera ello toda la junta debe ser rechazada. A manera ilustrativa, en el siguiente gráfico ejemplifica lo expuesto:

Por lo tanto, señala que lo indicado en el numeral 3.2.3.9 del IFI no tiene sustento técnico alguno, debido a que las áreas de reparación son distintas.
