Organismo de Evaluación y  
Fiscalización Ambiental - OEFA

## RESOLUCIÓN DIRECTORAL N° 01756-2025-OEFA/DFAI

**EXPEDIENTE** : 2571-2023-OEFA/DFAI/PAS  
**ADMINISTRADO** : SAPET DEVELOPMENT PERÚ INC. SUCURSAL PERÚ<sup>1</sup>  
**UNIDAD FISCALIZABLE** : LOTE VI/VII  
**UBICACIÓN** : DISTRITO DE LA BREA, PARIÑAS Y LOBITOS, PROVINCIA DE TALARA, DEPARTAMENTO DE PIURA  
**SECTOR** : HIDROCARBUROS LÍQUIDOS  
**MATERIAS** : RECURSO DE RECONSIDERACIÓN

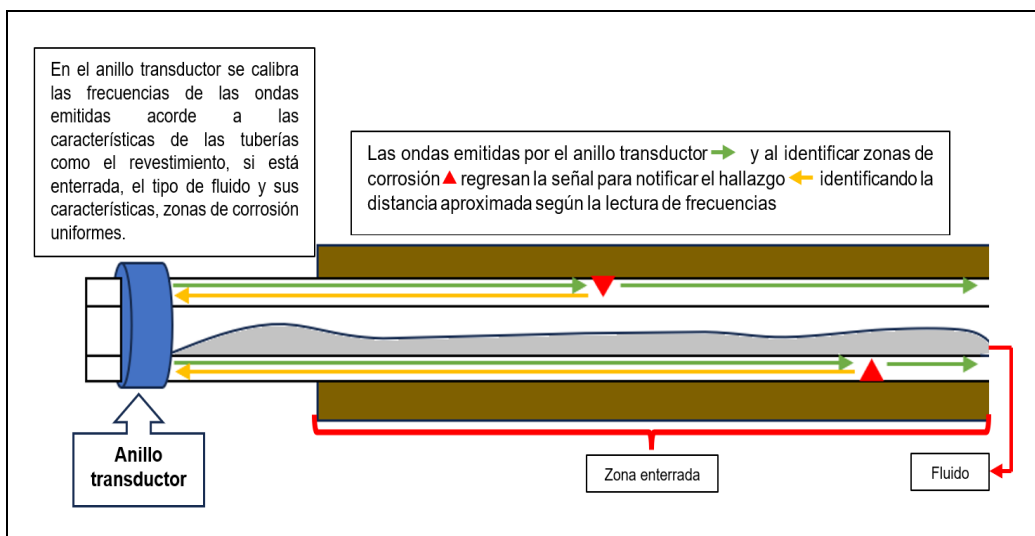
**Cuadro N° 5: Descripción grafica del funcionamiento de la técnica de ondas guiadas**

30. Como se puede apreciar en el cuadro líneas arriba, las limitaciones indicadas por el administrado constituyen -en estricto- condiciones operativas previstas en la aplicación de la técnica de ondas guiadas, y no factores que afecten su validez o confiabilidad. Aunado a ello, es preciso indicar que, tanto en la ISO 18211:2016 y artículos donde se describen las características y condiciones de operatividad diferentes-fuentes-reconocen que variables como el recubrimiento, la presencia o ausencia de fluido, el aislamiento o el grado de corrosión uniforme **influyen únicamente en la relación señal-ruído y el rango de inspección, pero no impiden la detección de discontinuidades ni la interpretación de los resultados**<sup>121314</sup>.

31. Por lo tanto, la técnica de ondas guiadas mantiene validez metrológica, trazabilidad y aplicabilidad en líneas en servicio, fuera de servicio o enterradas, siempre que se cumplan los procedimientos de calibración establecidos, en consecuencia, las observaciones formuladas por el administrado no desvirtúan la idoneidad de la medida de prevención indicada por OEFA, correspondiendo desestimar lo alegado por el administrado en este extremo de su recurso de reconsideración.

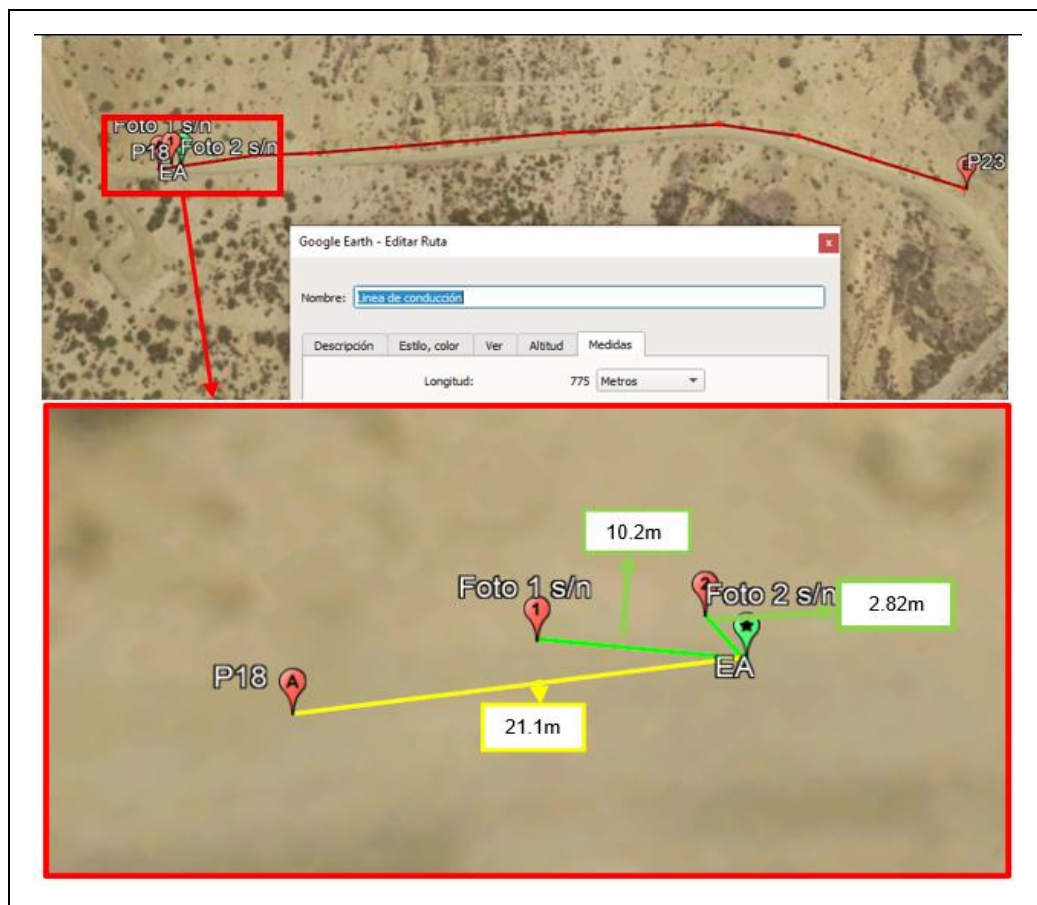
**Cuadro N° 6: Detalle de la imagen extraída de Google Earth**

38. Adicionalmente el administrado presenta una imagen extraída de Google Earth con la que pretende evidenciar que el punto de fuga se ubicó dentro del los 60 metros de

línea cambiada. Sobre ello, se debe indicar que en el informe de trabajos de cambio de 06 tubos de acero de 2 7/8"; y, que las fotos son referenciales, ya que se debe considerar el factor de dilatación que sufren las tuberías de acero por el calor y por lo tanto el movimiento espacial que tienen por este fenómeno.

39. De la revisión de fotografías presentadas en el informe de trabajo, en relación a la ubicación de la emergencia ambiental se identificó que ambas se encuentran a 10.2 y 2.8 metros de distancia del punto de fuga y a 8 metros de distancia entre ellas, además, desde el P18 a la emergencia ambiental se tienen 21.1 metros de distancia siendo así, **que ninguna de las fotos coincide con el punto de fuga como se indica en el cuadro N° 9 de la Resolución Directoral.**

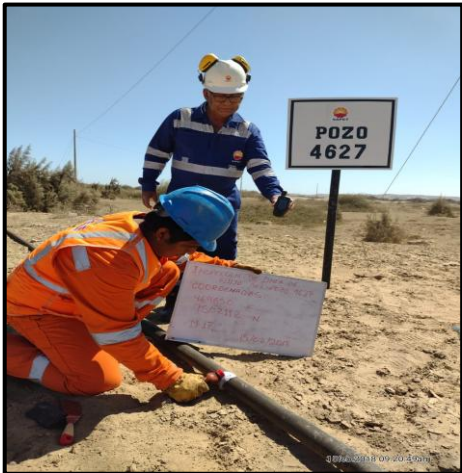
| Fotografía | Descripción |
|---|---|
| | PUNTO DE REFERENCIA 3 (PTO INSPECCION3):<br>Inspección visual y patrullaje realizado por Cía. CREUS el 15/02/2018. Coordenadas E469650-N9502112. Se ubica a 10.34 metros del punto de emergencia |

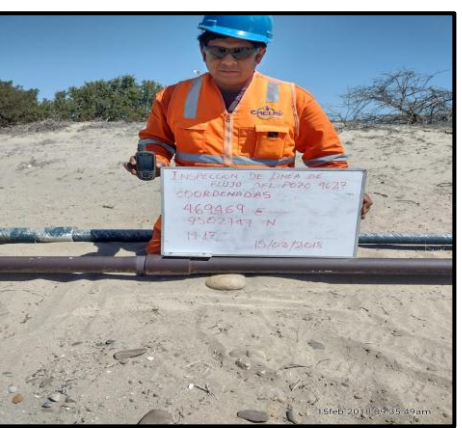
| Fotografía | Descripción |
|---|---|
| | PUNTO DE REFERENCIA 4 (PTO INSPECCION4):<br>Inspección visual y patrullaje realizado por Cía. CREUS el 15/02/2018. Coordenadas E469469-N9502747. Se ubica a 668.78 metros del punto de emergencia |

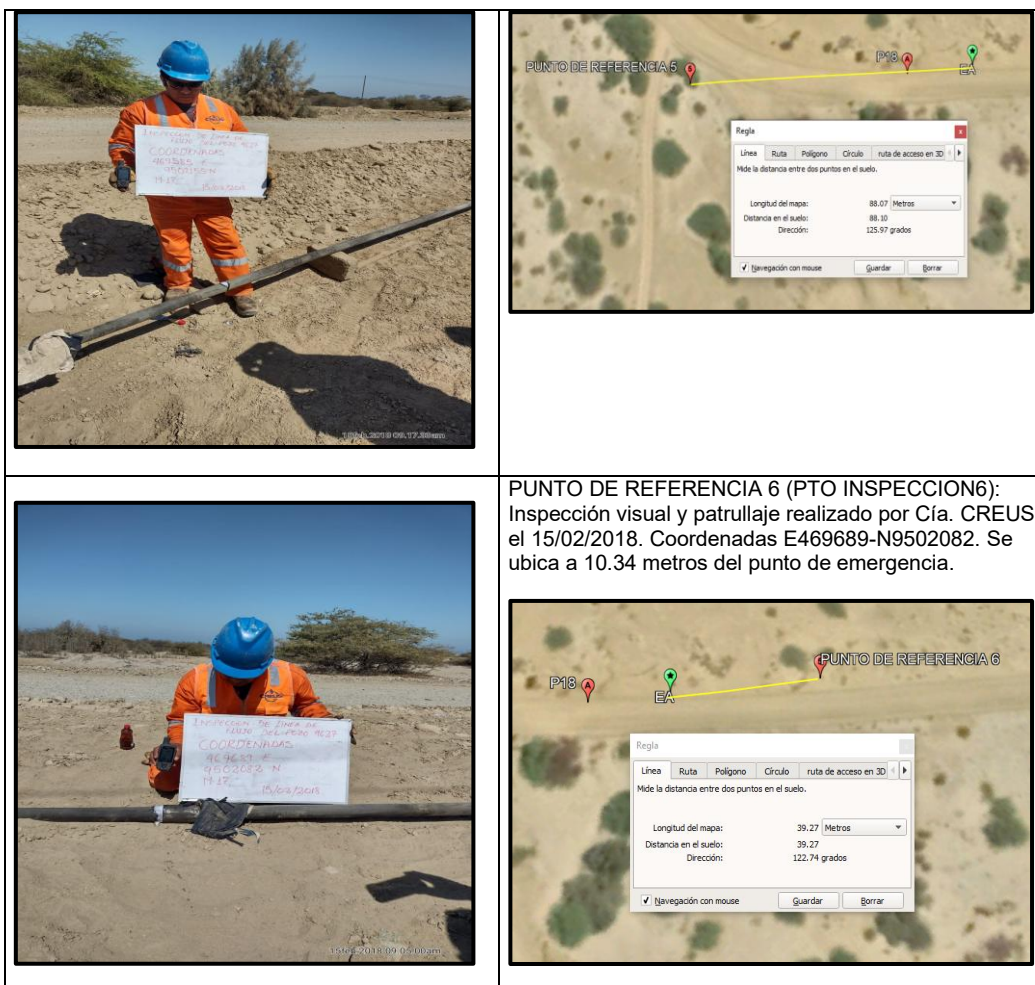
**Cuadro N° 7: Las inspecciones visuales no abarcan el total de la línea de conducción**

| Fotografía | Descripción |
|---|---|
| | PUNTO DE REFERENCIA 5 (PTO INSPECCION5):<br>Inspección visual y patrullaje realizado por Cía. CREUS el 15/02/2018. Coordenadas E469585-N9502155. Se ubica a 88.07 metros del punto de emergencia |

61. En cuanto a las inspecciones visuales invocadas por el administrado, corresponde reiterar que estas fueron ejecutadas de manera puntual y únicamente en determinados tramos de la línea de producción, sin abarcar la totalidad de su longitud ni, en particular, el sector donde finalmente ocurrió la emergencia ambiental, en ese sentido, dicha técnica no constituyó una medida preventiva idónea para identificar oportunamente el deterioro que dio origen al evento.
