Organismo de Evaluación y  
Fiscalización Ambiental - OEFA

## RESOLUCIÓN DIRECTORAL N.º 01964-2025-OEFA/DFAI

**EXPEDIENTE** : 1016-2020-OEFA/DFAI/PAS  
**ADMINISTRADO** : SAPET DEVELOPMENT PERÚ INC. SUCURSAL PERÚ<sup>1</sup>  
**UNIDAD PRODUCTIVA** : LOTE VII/VI  
**UBICACIÓN** : DISTRITO DE LOBITOS, PROVINCIA DE TALARA Y  
DEPARTAMENTO DE PIURA  
**SECTOR** : HIDROCARBUROS  
**MATERIA** : RECURSO DE RECONSIDERACIÓN

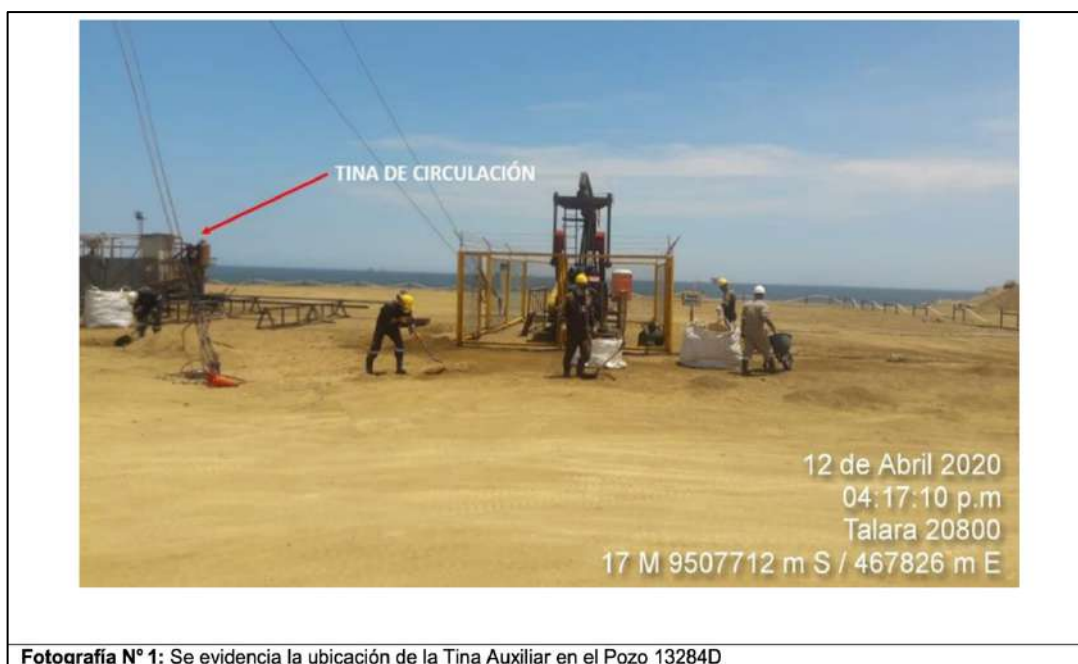
**Imagen N° 6: Fotografías con las cuales demostraría la colocación de la tina y su operación en el pozo 13284D**

**Fotografía N° 1:** Se evidencia la ubicación de la Tina Auxiliar en el Pozo 13284D

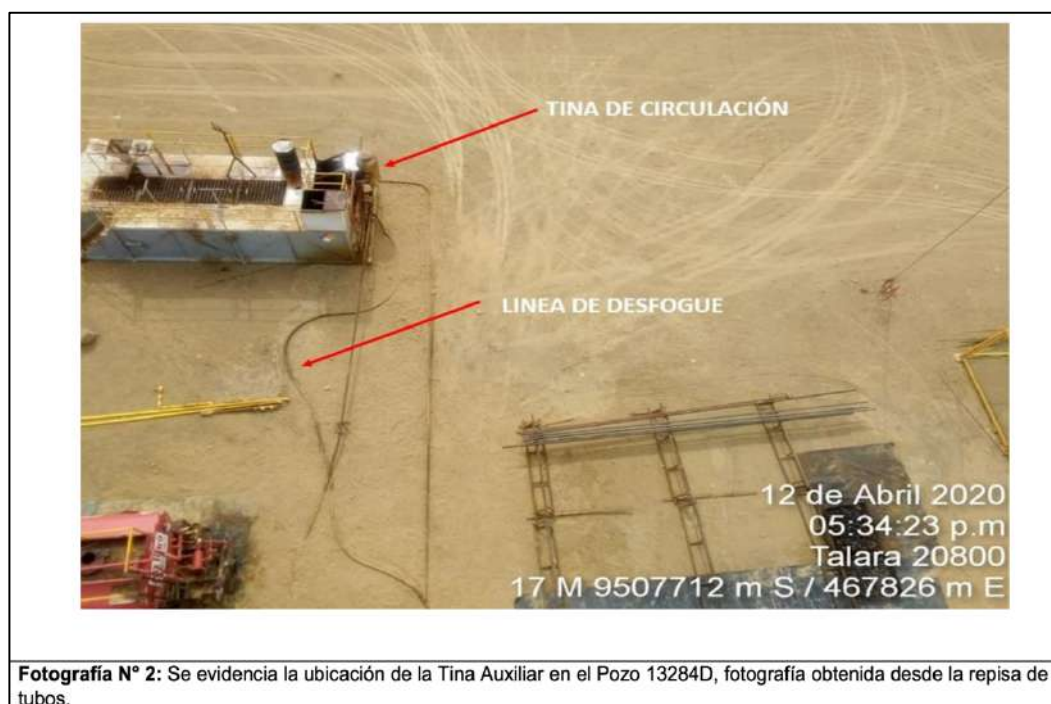
**Fotografía N° 2:** Se evidencia la ubicación de la Tina Auxiliar en el Pozo 13284D, fotografía obtenida desde la repisa de tubos.

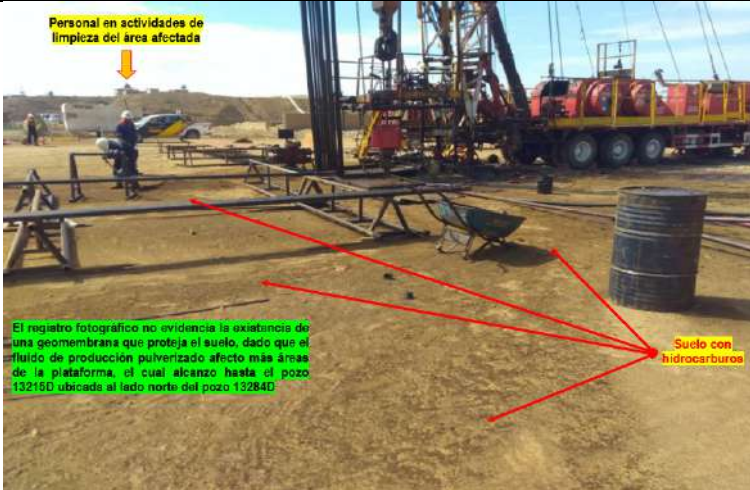
| Registro Fotográfico | Análisis DFAI |
|---|---|
| <p>Personal en actividades de limpieza del área afectada</p> <p>El registro fotográfico no evidencia la existencia de una geomembrana que proteja el suelo, dado que el fluido de producción pulverizado afectó mas áreas de la plataforma, el cual alcanza hasta el pozo 13215D ubicada al lado norte del pozo 13284D</p> <p>Suelo con hidrocarburos</p> | <p>De las fotografías del RPEA, se advierte la NO existencia de una geomembrana que proteja el suelo, dado que cercano al pozo 13284D se realiza el retiro de suelo afectado por hidrocarburos, y de haber tenido una protección por geomembrana, antes de la emergencia, no debió haberse afectado esa área.</p> <p>Asimismo, del registro fotográfico remitido en el RFEA, se advierte la limitada protección de suelo que no cubre el área donde se instalan los caballetes para los tubos usados, carretillas, cilindros, piezas metálicas, usadas en el workover.</p> |

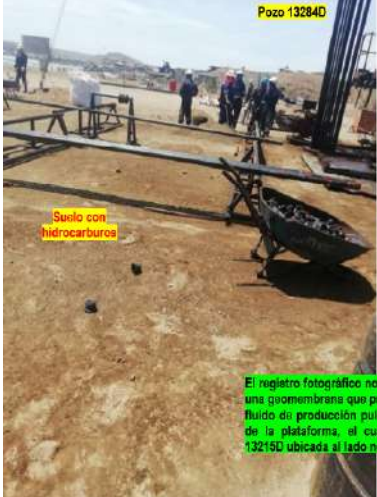
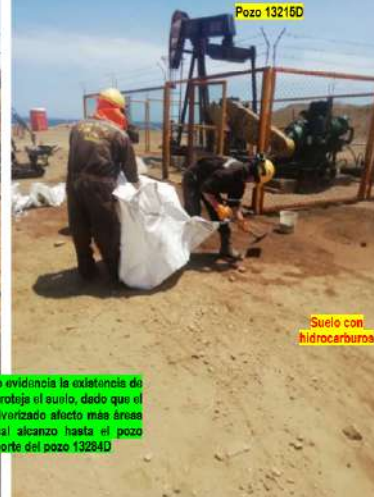
| Registro Fotográfico | Análisis DFAI |
|---|---|
| <p>Pozo 13284D</p> <p>Suelo con hidrocarburos</p> <p>Pozo 13215D</p> <p>Suelo con hidrocarburos</p> <p>El registro fotográfico no evidencia la existencia de una geomembrana que proteja el suelo, dado que el fluido de producción pulverizado afectó mas áreas de la plataforma, el cual alcanza hasta el pozo 13215D ubicada al lado norte del pozo 13284D</p> | <p>Por ende, se verifica que el administrado no adoptó la medida de prevención referido a proteger el suelo; toda vez que, a consecuencia de la fuga de fluido durante la actividad de workover del pozo 13284D se afectó el suelo; ello debido a la no existencia o limitada protección, puesto que:</p> |

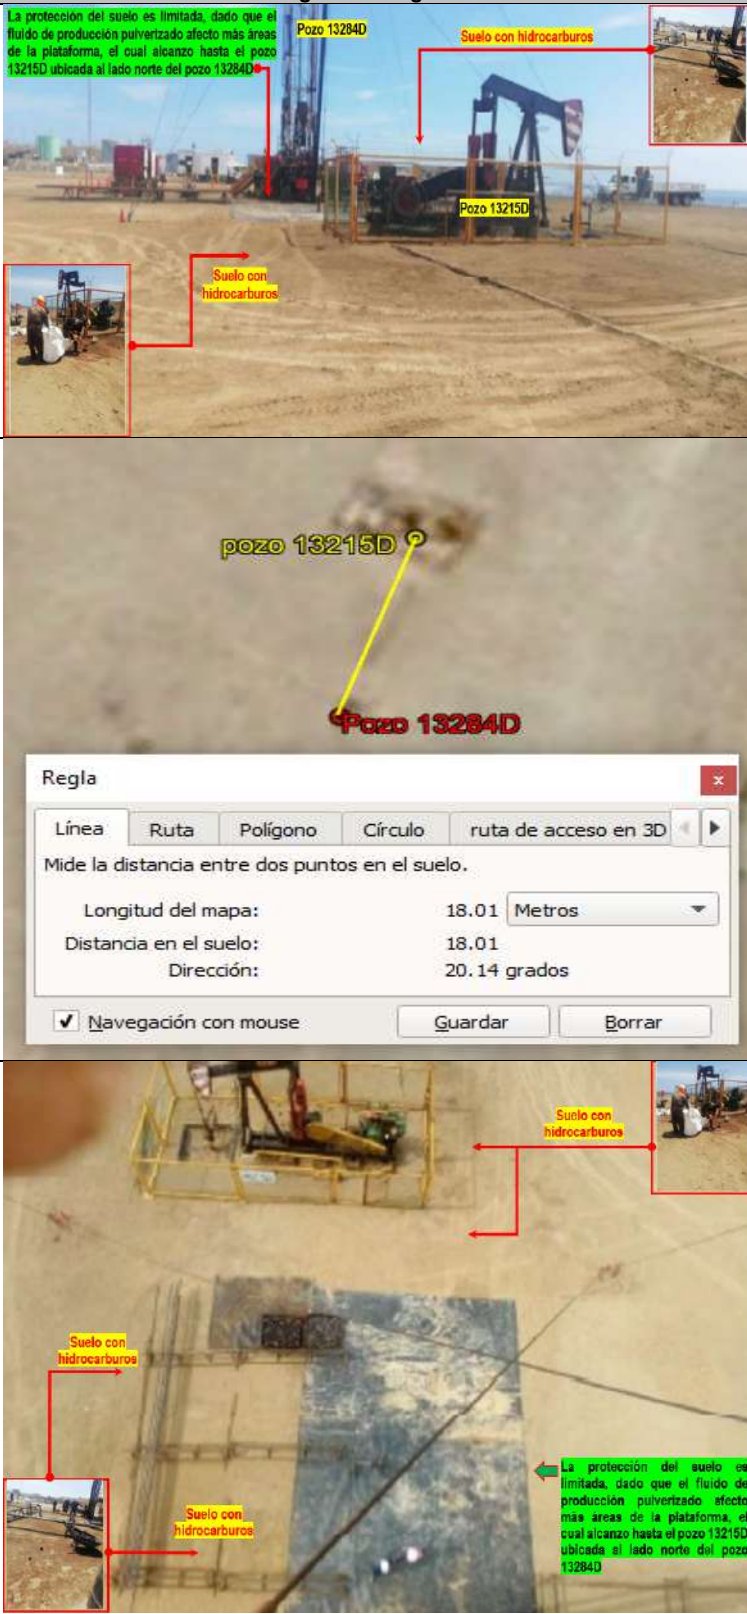
| Registro Fotográfico | Análisis DFAI |
|---|---|
| <p>La protección del suelo es limitada, dado que el fluido de producción pulverizado afectó más áreas de la plataforma, el cual alcanza hasta el pozo 13215D ubicada al lado norte del pozo 13284D.</p> <p>Pozo 13284D</p> <p>Suelo con hidrocarburos</p> <p>Pozo 13215D</p> <p>Suelo con hidrocarburos</p> <p>Regla</p> <p>Línea Ruta Polígono Círculo ruta de acceso en 3D</p> <p>Mide la distancia entre dos puntos en el suelo.</p> <p>Longitud del mapa: 18.01 Metros</p> <p>Distancia en el suelo: 18.01</p> <p>Dirección: 20.14 grados</p> <p><input checked="" type="checkbox"/> Navegación con mouse</p> <p>Guardar Borrar</p> <p>Suelo con hidrocarburos</p> <p>Suelo con hidrocarburos</p> <p>Suelo con hidrocarburos</p> <p>La protección del suelo es limitada, dado que el fluido de producción pulverizado afectó más áreas de la plataforma, el cual alcanza hasta el pozo 13215D ubicada al lado norte del pozo 13284D.</p> | <p>✓ No se tiene certeza de que haya instalado una geomembrana antes de la emergencia ambiental, debido a que la fotografía del RPEA, no evidencia la existencia de una geomembrana que proteja el suelo, toda vez que, cercano al pozo 13284D (donde debió haber estado la geomembrana) se realizó el retiro de suelo afectado por hidrocarburos.</p> <p>✓ Asimismo, de las fotografías del RFEA, se advierte la limitada protección del suelo, debido que se afectó más áreas de suelo en dirección norte, alcanzando el área del pozo 13215D.</p> <p>Por tanto, queda evidenciado que el administrado no adoptó la presente medida de prevención a fin de proteger el suelo durante la actividad de <i>workover</i> del pozo 13284D.</p> |

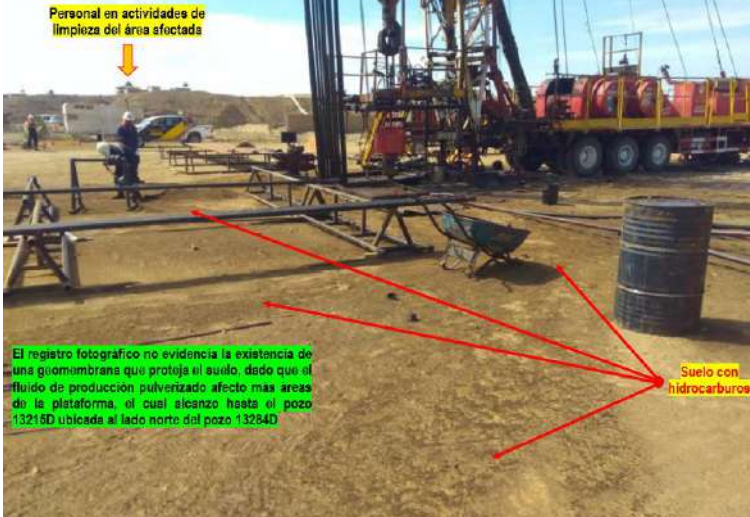
| Registro Fotográfico | Análisis DFAI |
|---|---|
| <p>Personal en actividades de limpieza del área afectada</p> <p>El registro fotográfico no evidencia la existencia de una geomembrana que proteja el suelo, dado que el fluido de producción pulverizado afectó mas áreas de la plataforma, el cual alcanzo hasta el pozo 13215D ubicada al lado norte del pozo 13284D</p> <p>Suelo con hidrocarburos</p> | <p>De las fotografías del RPEA, se advierte la NO existencia de una geomembrana que proteja el suelo, dado que cercano al pozo 13284D se realiza el retiro de suelo afectado por hidrocarburos, y de haber tenido una protección por geomembrana, antes de la emergencia, no debió haberse afectado esa área. Asimismo, del registro fotográfico remitido en el RFEA, se advierte la limitada protección de suelo que no cubre el área donde se instalan los caballetes para los tubos usados, carretillas, cilindros, piezas metálicas, usadas en el <i>workover</i>.</p> |

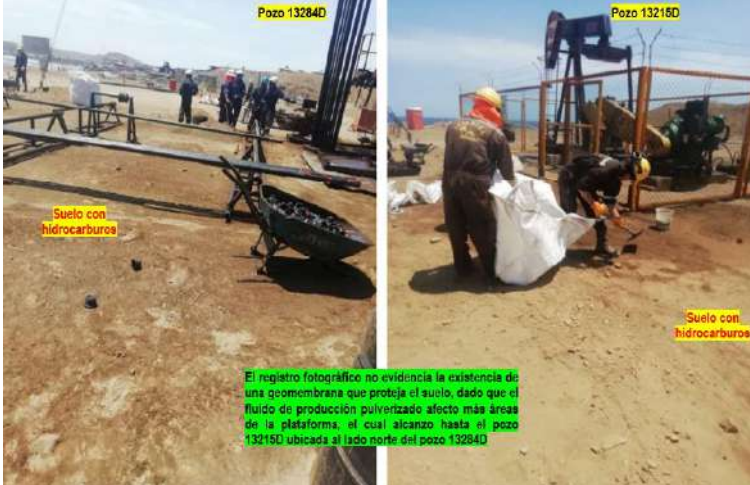
| Registro Fotográfico | Análisis DFAI |
|---|---|
| <p>Pozo 13284D</p> <p>Pozo 13215D</p> <p>Suelo con hidrocarburos</p> <p>El registro fotográfico no evidencia la existencia de una geomembrana que proteja el suelo, dado que el fluido de producción pulverizado afectó mas áreas de la plataforma, el cual alcanzo hasta el pozo 13215D ubicada al lado norte del pozo 13284D</p> | <p>Por ende, se verifica que el administrado, no adoptó la medida de prevención referido a proteger el suelo, toda vez que a consecuencia de la fuga de fluido durante la actividad de <i>workover</i> del pozo 13284D se afectó el suelo; ello debido a la no existencia o limitada protección, puesto que:</p> |

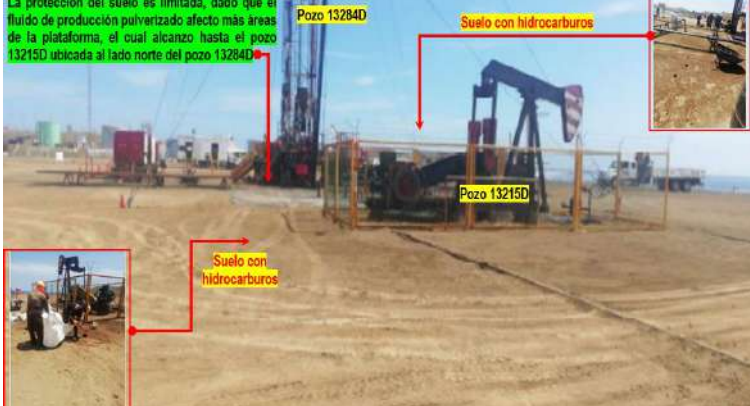
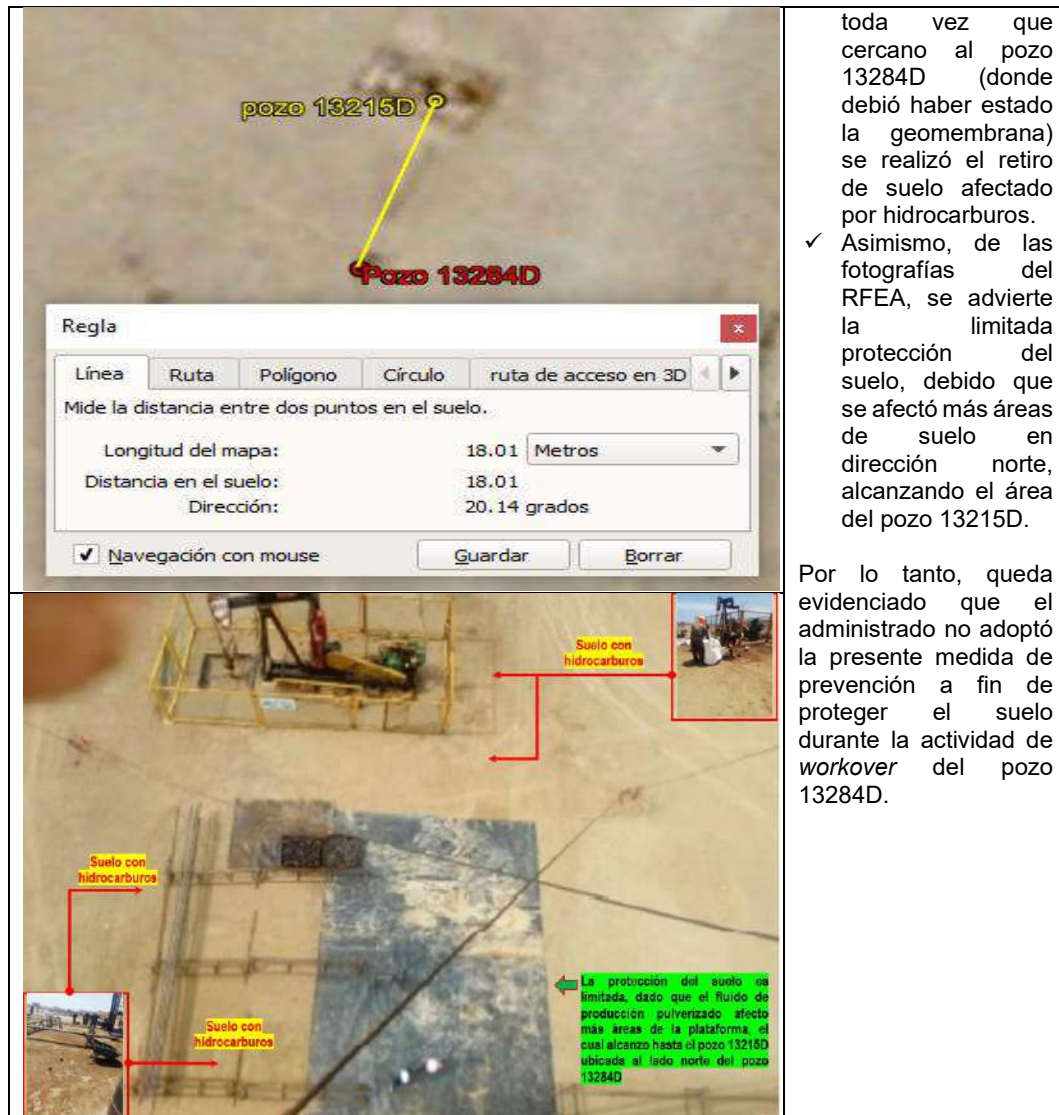
| Registro Fotográfico | Análisis DFAI |
|---|---|
| <p>La protección del suelo es limitada, dado que el fluido de producción pulverizado afectó mas áreas de la plataforma, el cual alcanzo hasta el pozo 13215D ubicada al lado norte del pozo 13284D</p> <p>Pozo 13284D</p> <p>Pozo 13215D</p> <p>Suelo con hidrocarburos</p> | <p>✓ No se tiene certeza de que haya instalado una geomembrana antes de la emergencia ambiental, debido a que la fotografía del RPEA, no evidencia la existencia de una geomembrana que proteja el suelo,</p> |

toda vez que cercano al pozo 13284D (donde debió haber estado la geomembrana) se realizó el retiro de suelo afectado por hidrocarburos.  
✓ Asimismo, de las fotografías del RFEA, se advierte la limitada protección del suelo, debido que se afectó más áreas de suelo en dirección norte, alcanzando el área del pozo 13215D.
