Organismo de Evaluación y  
Fiscalización Ambiental - OEFA

## RESOLUCIÓN DIRECTORAL N° 01673-2025-OEFA/DFAI

**EXPEDIENTE N°** : 1117-2023-OEFA/DFAI/PAS  
**ADMINISTRADO** : ARUNTANI S.A.C.<sup>1</sup>  
**UNIDAD FISCALIZABLE** : SANTA ROSA  
**UBICACIÓN** : DISTRITO DE CARUMAS, PROVINCIA DE MARISCAL  
NIETO Y DEPARTAMENTO DE MOQUEGUA  
**SECTOR** : MINERÍA  
**MATERIA** : RESPONSABILIDAD ADMINISTRATIVA SIN MEDIDA  
CORRECTIVA  
ARCHIVO  
MULTA

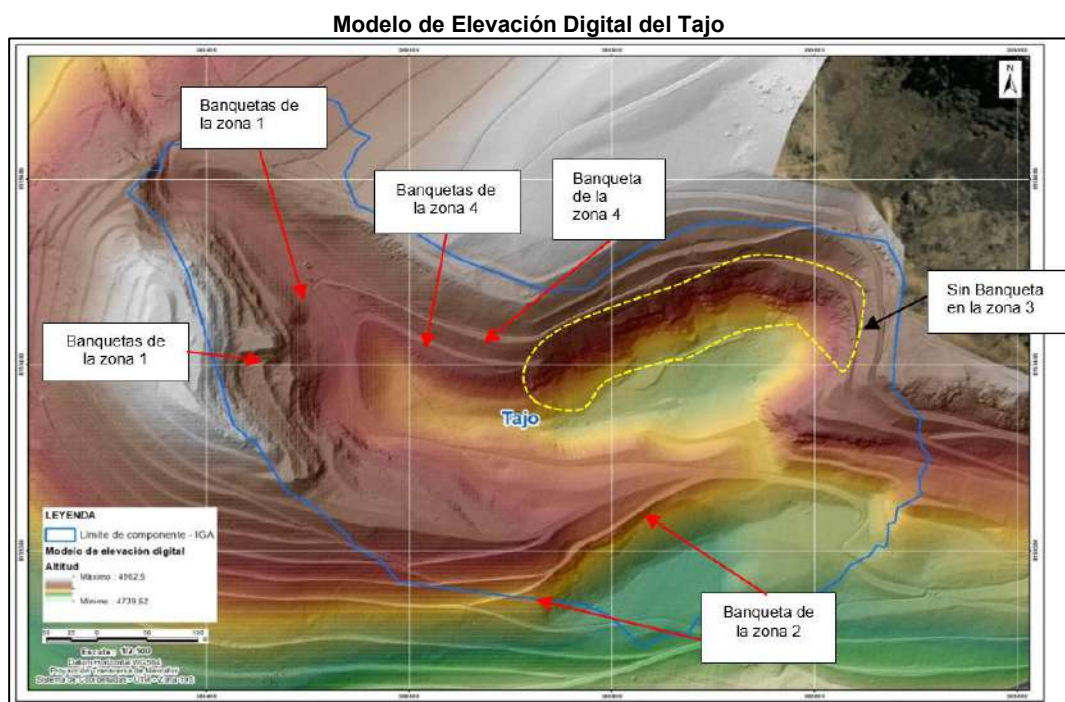
46. Al respecto, cabe indicar que, con el fin de verificar si el Tajo cuenta con banquetas y si las mismas están conforme a lo configurado en los planos CSL-051300-1-EF-01 1-2 y CSL-051300-1-EF-02 2-2, la DSEM evaluó los resultados de la obtención de información del relieve superficial de dicho componente mediante fotogrametría con RPAS-I (MED: 10,9 cm/pix), conforme se observa a continuación:

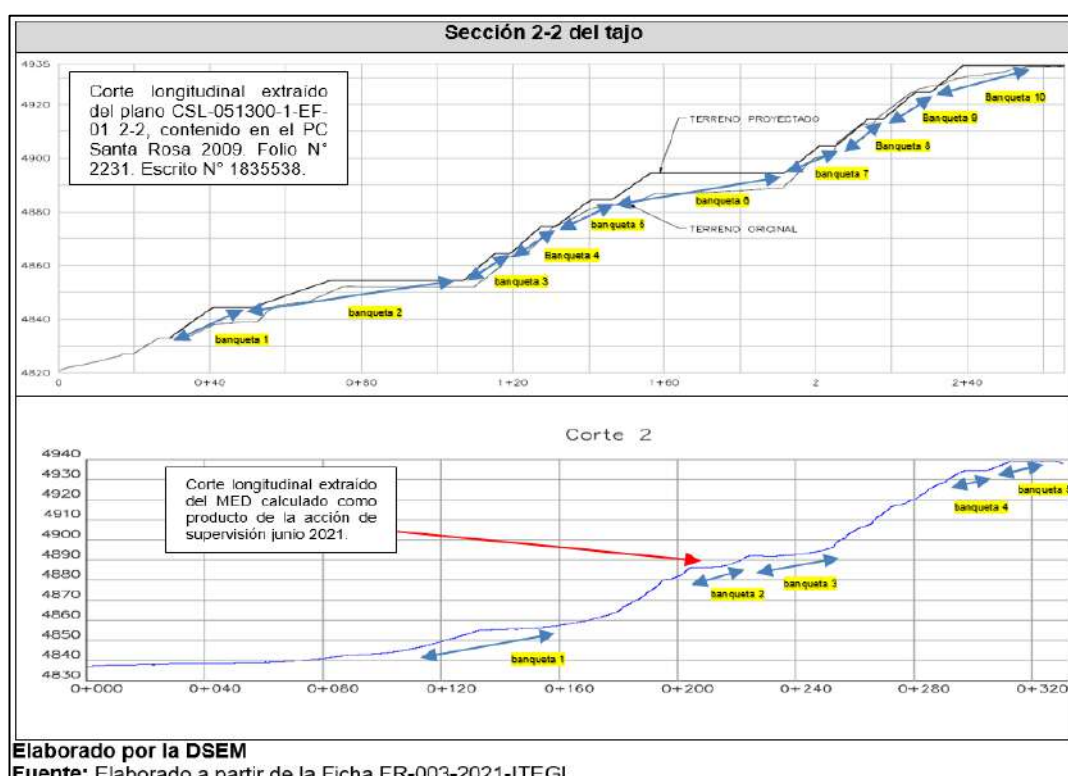
52. De la información extraída del corte longitudinal de la sección 2-2 del tajo del plano CSL-051300-1-EF-02 2-2 (abarca la zona 1 del tajo), se observa que entre los transectos 0 a 2+240 se implementarían diez (10) banquetas; sin embargo, del resultados del modelo de elevación digital obtenido como producto de la Supervisión Regular 2021 se puede observar cinco (05) banquetas pero desde el transectos 0+120 a 0+320, por lo cual en el perfil evaluado la configuración y el número de banquetas no están acorde a lo ordenado en el PCM Santa Rosa 2009, conforme se presenta a continuación:

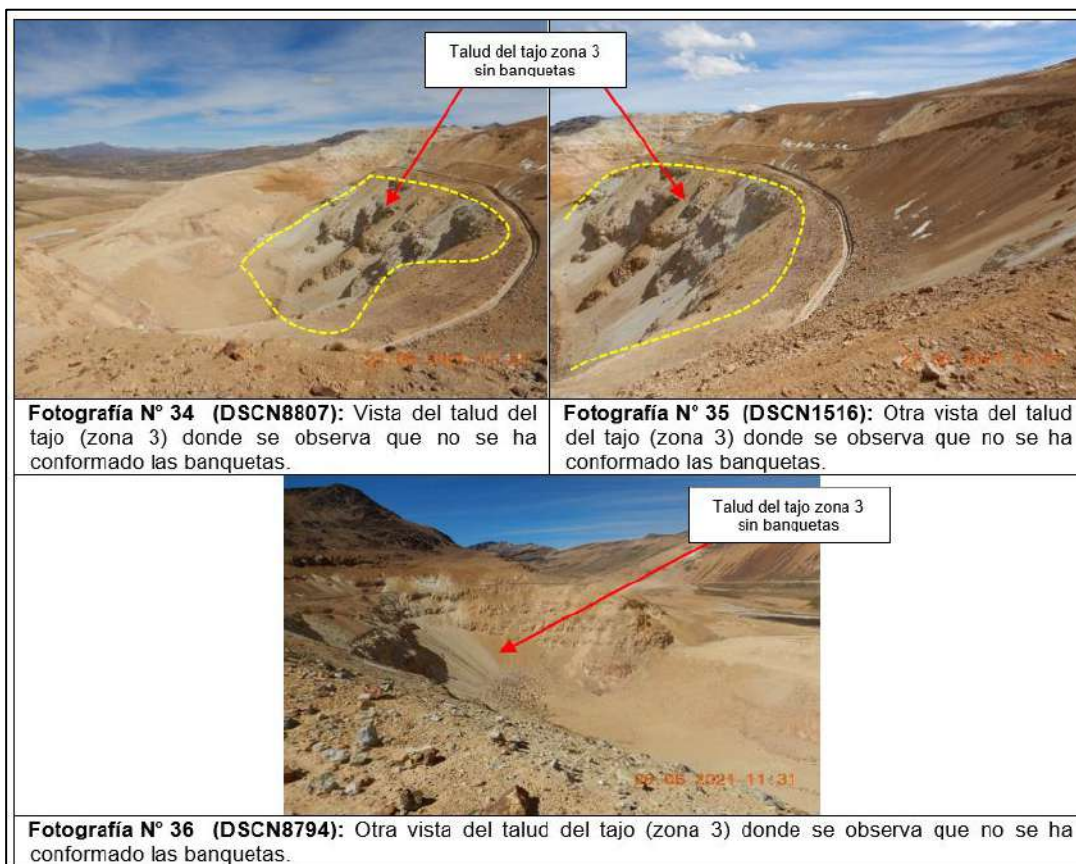
**Fuente:** Gráfico N° 9 del Informe de Supervisión: Vista de la zona 3 del tajo sin presencia de banquetas de la página 36 del Informe de Supervisión.

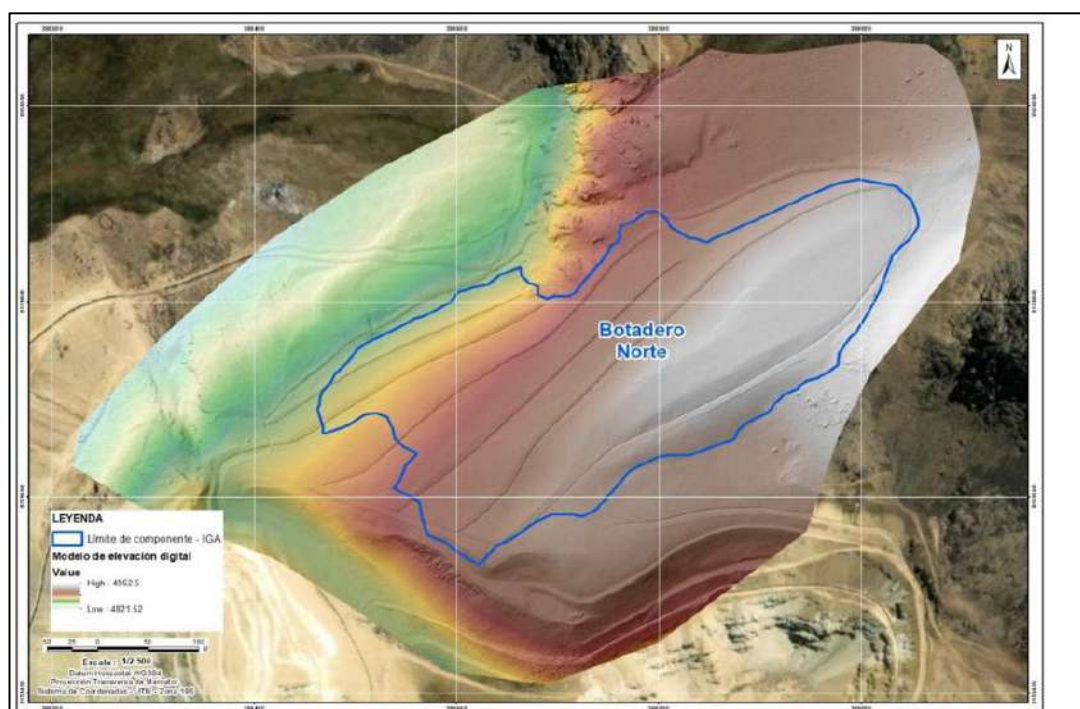
113. Ahora bien, con el fin de verificar si el Botadero Norte cuenta con banquetas y si las mismas están conforme a lo configurado en planos CSL-051300-1-EF-02 1-2 y CSL-051300-1-EF-02 2-2 (perfiles longitudinales) del diseño de estabilidad física, la DSEM evaluó los resultados de la obtención de información del relieve superficial de dicho componente mediante fotogrametría con RPAS-I (MED: 10,9 cm/pix), conforme se observa a continuación:

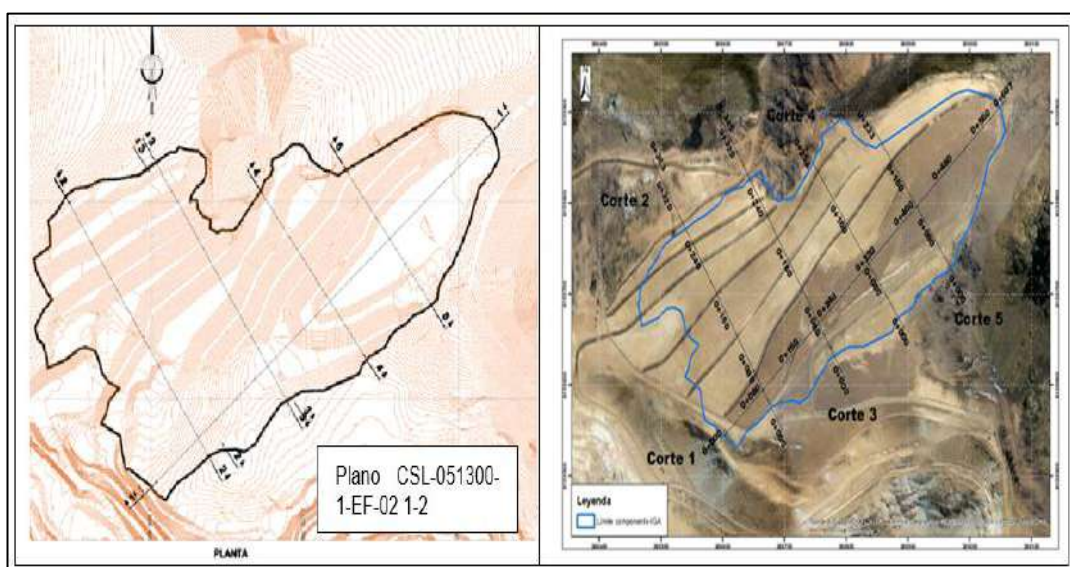
115. No obstante, se procederá analizar si el arreglo de dichas banquetas se encuentra conforme a lo contemplado en los planos aprobados en el PCM Santa Rosa 2009. De acuerdo con ello, con el fin de evaluar si el Botadero norte tiene similar configuración y número banquetas a lo aprobado en el plano CSL-051300-1-EF-02 1-2, la DSEM comparó los cortes longitudinales establecidos en su instrumento de gestión ambiental (plano CSL-051300-1-EF-02 2-2) y los cortes obtenidos a partir del modelo de elevación digital de dicho componente como resultado de la acción de supervisión junio 2021 conforme se presenta a continuación:

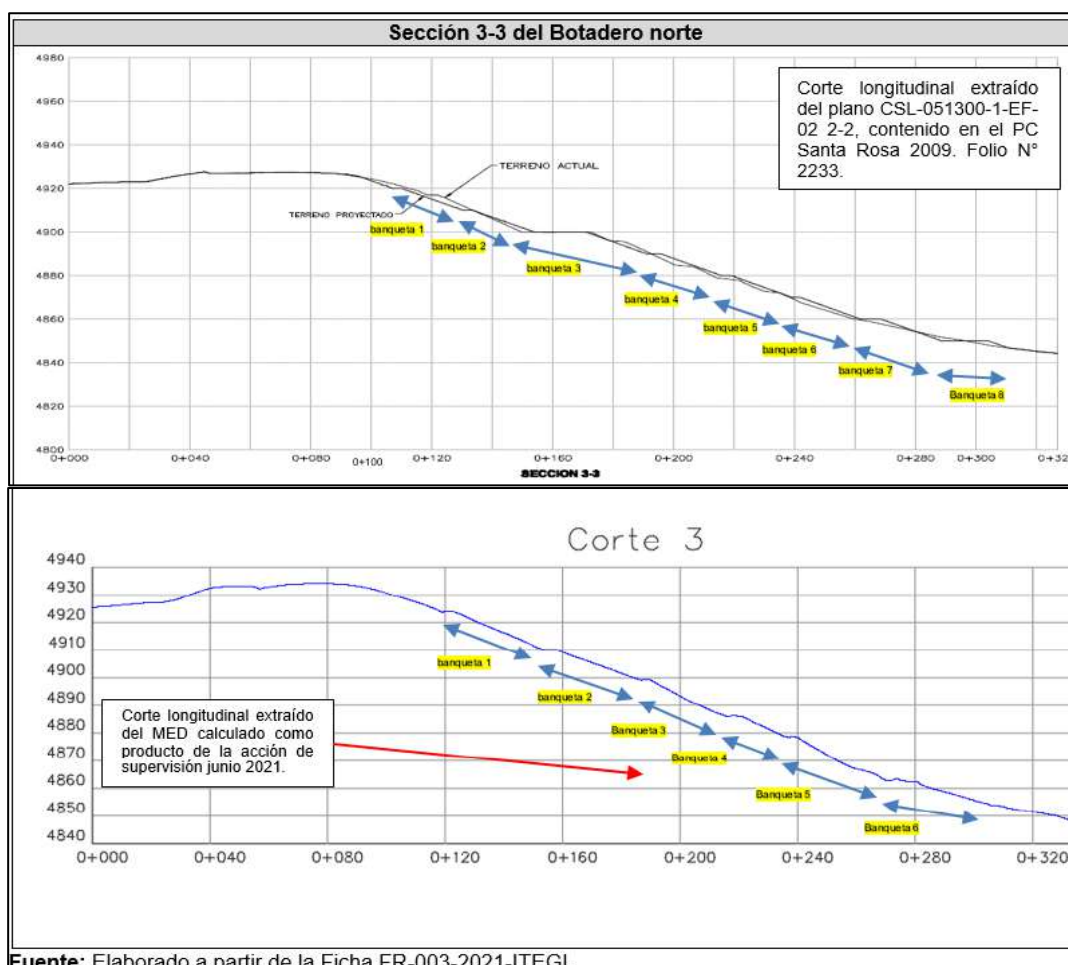
118. De la información extraída del corte longitudinal de la sección 3-3 del Botadero norte del plano CSL-051300-1-EF-02 1-2, se planeó que entre los transectos 0+0100 a 0+320 se implementarían ocho (08) banquetas; sin embargo, de los resultados del modelo de elevación digital obtenido como producto de la supervisión regular 2021 se pudieron observar seis (6) banquetas, pero desde los transectos 0+080 a 0+320. En ese sentido, en el perfil evaluado la distribución no está acorde a lo ordenado en el PCM Santa Rosa 2009, conforme se presenta a continuación:

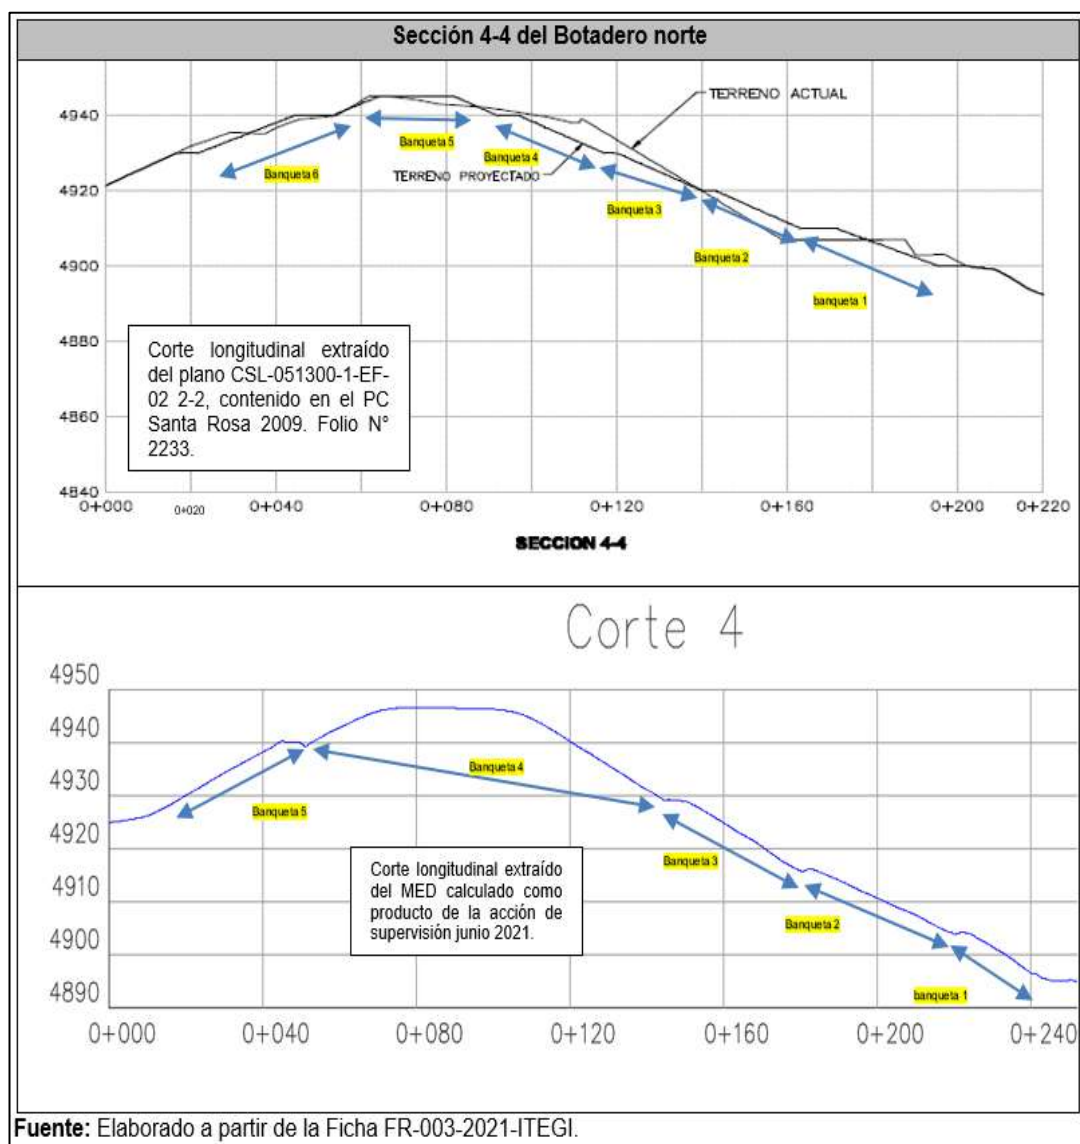
119. De la información extraída del corte longitudinal de la sección 4-4 del Botadero norte del plano CSL-051300-1-EF-02 1-2, se indicó que entre los transectos 0+020 a 0+200 se implementarían seis (06) banquetas; no obstante, de los resultados del modelo de elevación digital obtenido como producto de la supervisión regular 2021 se pudieron observar cinco (05) banquetas, pero desde los transectos 0+020 a 0+240. Esto permite concluir que, en el perfil evaluado la distribución no está acorde a lo ordenado en el PCM Santa Rosa 2009, conforme se presenta a continuación:

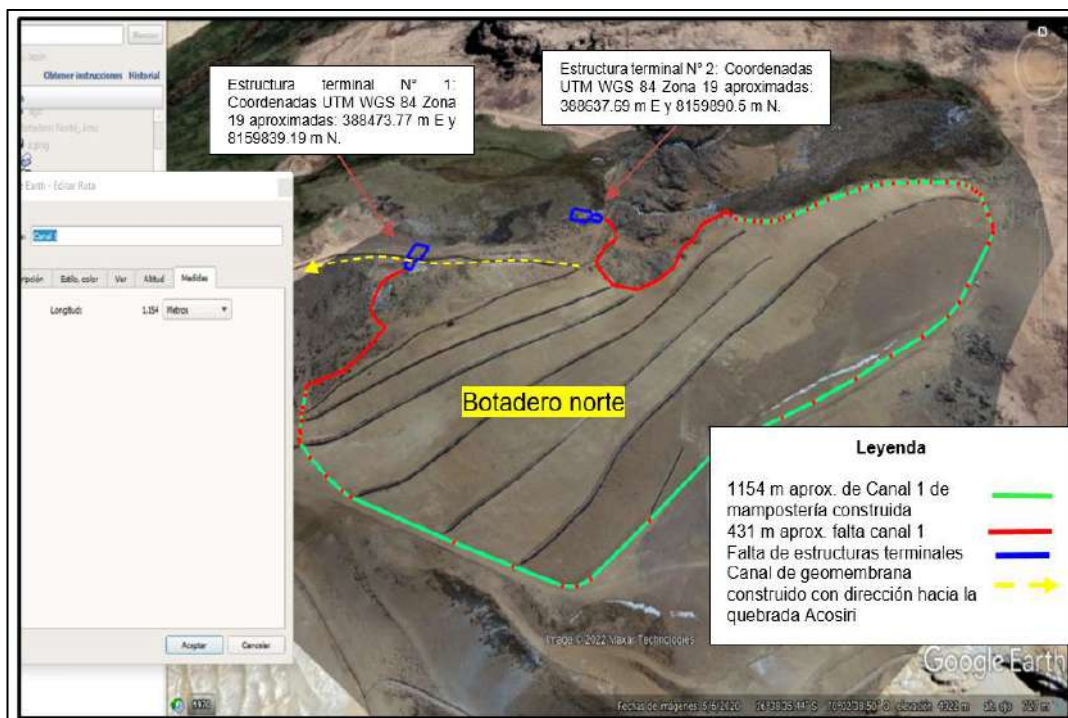
**Fuente:** Gráfico N° 15: Vista del canal 1 de mampostería construido y no construido en el Botadero norte, así como la falta de sus estructuras terminales incluida en la página 72 del Informe de Supervisión

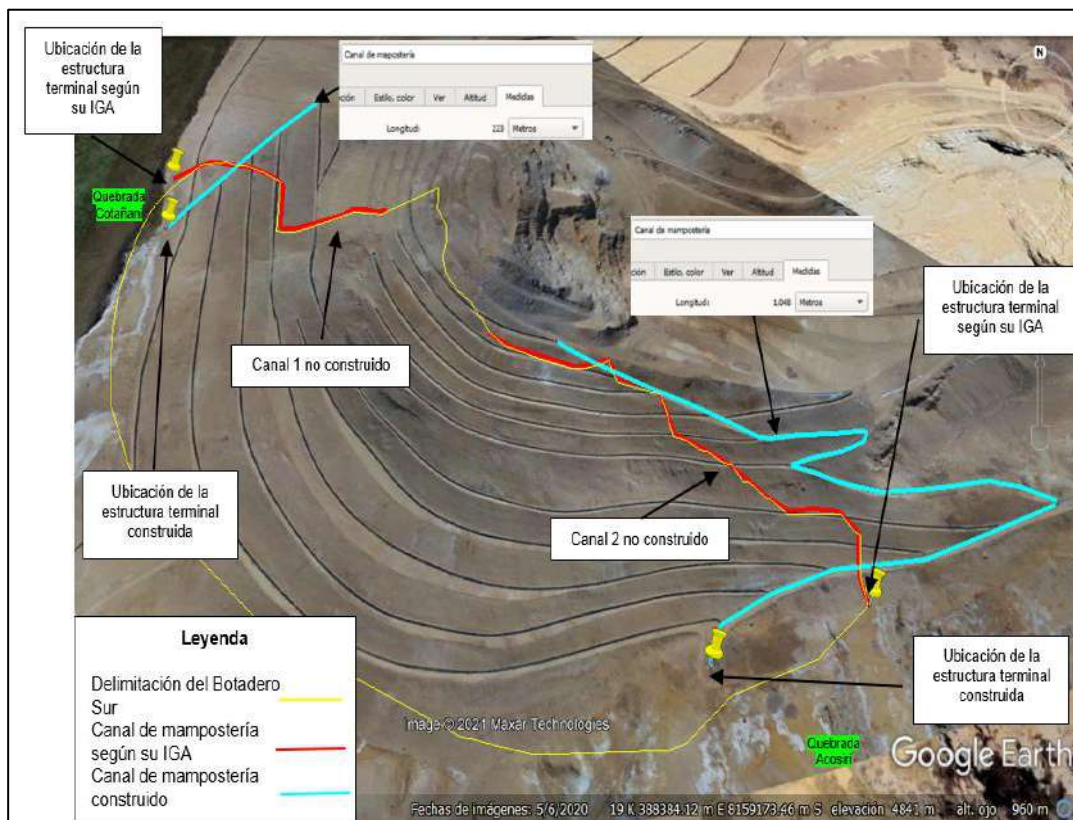
**Fuente:** Gráfico N°29: Vista del canal de mampostería y estructuras terminales del Botadero sur incluido en la página 122 del Informe de Supervisión.
