#### RESOLUCION DIRECTORAL N° 000019-2021-DGPA/MC

ARTÍCULO PRIMERO.- DETERMINAR la Protección Provisional del Sitio Arqueológico Huaca De La Rosa, ubicado en el distrito de San José, provincia de Pacasmayo y departamento de La Libertad.

# V. REGISTRO FOTOGRÁFICO IMÁGENES SATELITALES:

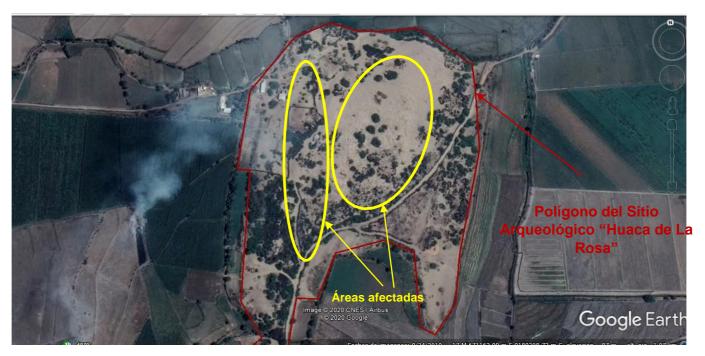
Fig. N° 02. Ubicación de las áreas afectadas, las mismas que se encuentra dentro del área conformante del Sitio Arqueológico "Huaca de La Rosa", Distrito de San José- Provincia de Pacasmayo- Departamento La Libertad.

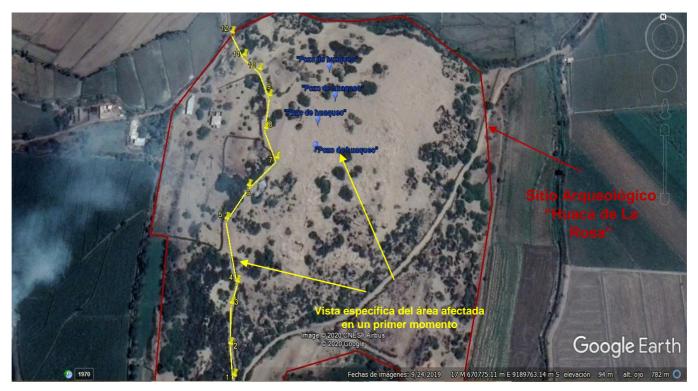
Fig. N° 03. Ubicación específica de parte del área afectada verificada en la primera inspección (05 marzo del 2020) dentro del área conformante del Sitio Arqueológico "Huaca de La Rosa", ubicado en el Distrito de San José- Provincia de Pacasmayo- Departamento La Libertad. Imagen según Google Earth del mes de Enero del 2020.

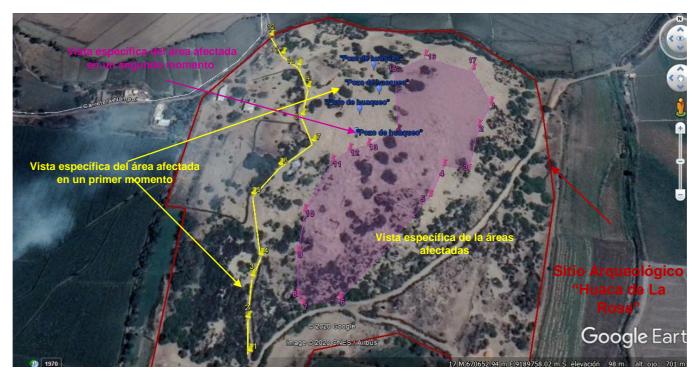
Fig. N° 04. Ubicación específica de parte del área afectada verificada en la segunda inspección (20 de julio del 2020) dentro del área conformante del Sitio Arqueológico "Huaca de La Rosa", ubicado en el Distrito de San José- Provincia de Pacasmayo- Departamento La Libertad.

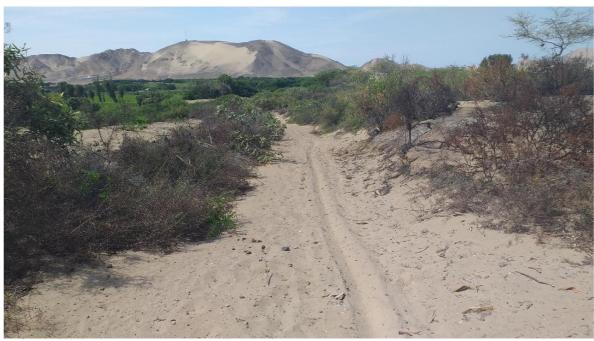
Fig. 07. Vista en detalle de las huellas de neumáticos de vehículos motorizados que transitan dentro del área conformante del sitio arqueológico "Huaca de La Rosa", así como los cercos de espinos que delimitan un acceso.

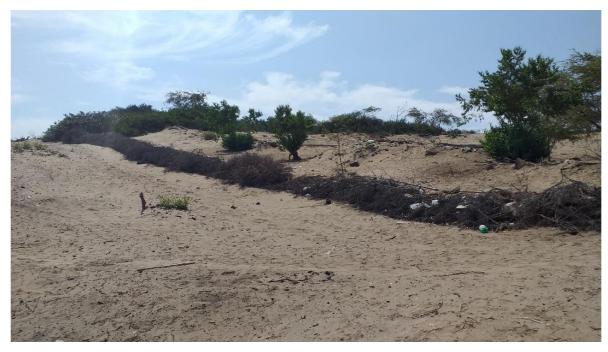
Fig. 08. Vista panorámica del acceso que se encuentra delimitado con un cerco de espinos, esto dentro del área conformante del sitio arqueológico "Huaca de La Rosa".

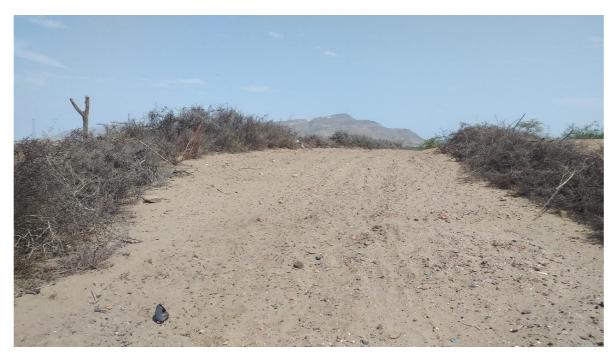
Fig. 09. Vista en detalle del acceso que se encuentra delimitado con un cerco de espinos, esto dentro del área conformante del sitio arqueológico "Huaca de La Rosa". Nótese que en superficie se observa la presencia de material arqueológico como material malacológico, y algunos fragmentos de cerámica.

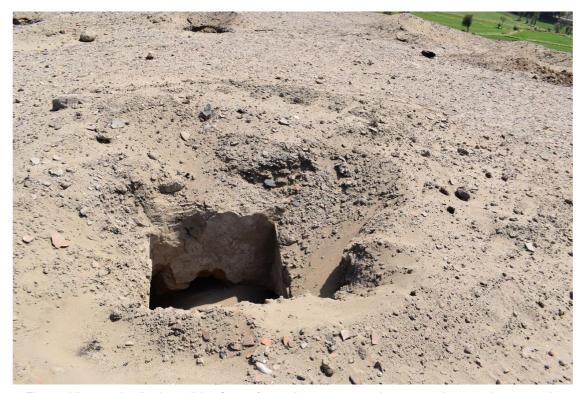
Fig. 10. Vista en detalle de posible cámara funeraria expuesta por las excavaciones en los pozos de huaqueo, la misma que se encuentra dentro del área conformante del sitio arqueológico "Huaca de La Rosa". Nótese que en superficie se observa la presencia de material arqueológico como material malacológico, fragmentos de cerámica, y restos óseos, los cuales son indicadores del importante contexto arqueológico del sitio.

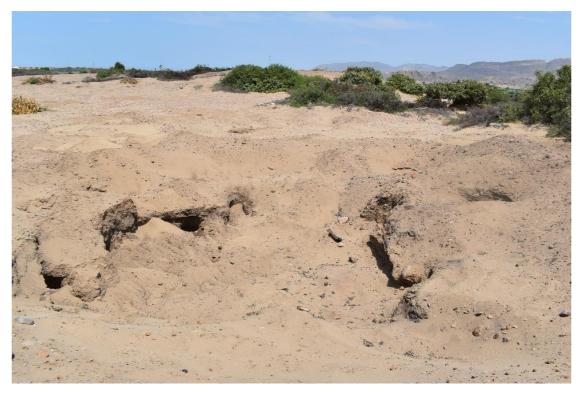
Fig. 11. Vista en detalle de posible cámara funeraria expuesta por las excavaciones en los pozos de huaqueo, la misma que se encuentra dentro del área conformante del sitio arqueológico "Huaca de La Rosa". Nótese que en superficie se observa la presencia de material arqueológico como material malacológico, fragmentos de cerámica, y restos óseos, los cuales son indicadores del importante contexto arqueológico del sitio.

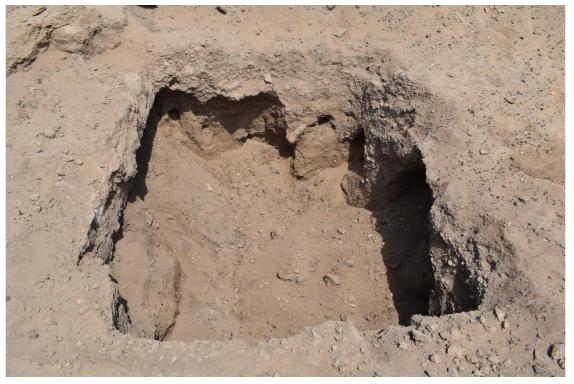
Fig. 12. Vista en detalle de posible cámara funeraria expuesta por las excavaciones en los pozos de huaqueo, la misma que se encuentra dentro del área conformante del sitio arqueológico "Huaca de La Rosa". Nótese que en superficie se observa la presencia de material arqueológico como material malacológico, fragmentos de cerámica, y restos óseos, los cuales son indicadores del importante contexto arqueológico del sitio.

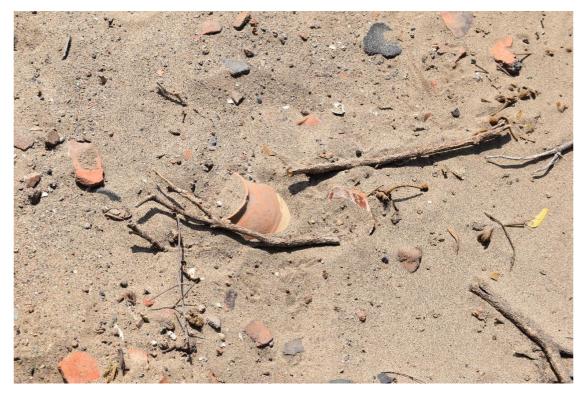
Fig. 13. Vista en detalle de material arqueológico como material malacológico y fragmentos de cerámica, los mismos que se encuentran expuestas por los pozos de huaqueo, esto dentro del área conformante del sitio arqueológico "Huaca de La Rosa".

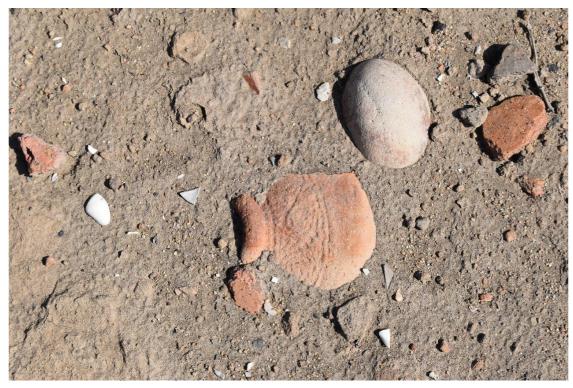
Fig. 14. Vista en detalle de material arqueológico como material malacológico y fragmentos de cerámica, los mismos que se encuentran expuestas por los pozos de huaqueo, esto dentro del área conformante del sitio arqueológico "Huaca de La Rosa".

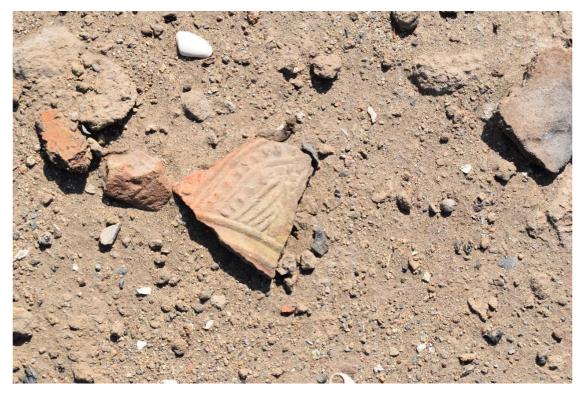
Fig. 15. Vista en detalle de material arqueológico como material malacológico y fragmentos de cerámica, los mismos que se encuentran expuestas por los pozos de huaqueo, esto dentro del área conformante del sitio arqueológico "Huaca de La Rosa".

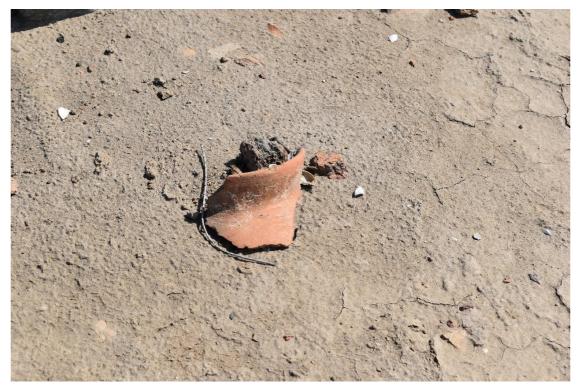
Fig. 16. Vista en detalle de material arqueológico como fragmentos de cerámica, el mismo que se encuentra expuest0 por los pozos de huaqueo, esto dentro del área conformante del sitio arqueológico "Huaca de La Rosa".

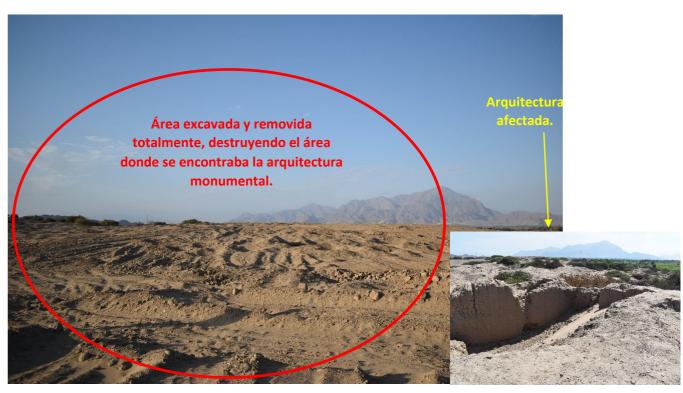
Fig. 28. Vista panorámica del estado actual del sitio arqueológico "Huaca de La Rosa", nótese que el área ha sido excavada y removida. Asimismo, en el lugar aún se observa las huellas de neumáticos de maquinaria pesada dejadas en el lugar de la afectación. Se indica que en el lado inferior derecho se ha colocado una fotografía de la arquitectura monumental afectada, la misma que ya no se observa en el sitio, a causa de los trabajos no autorizados realizados en el lugar.

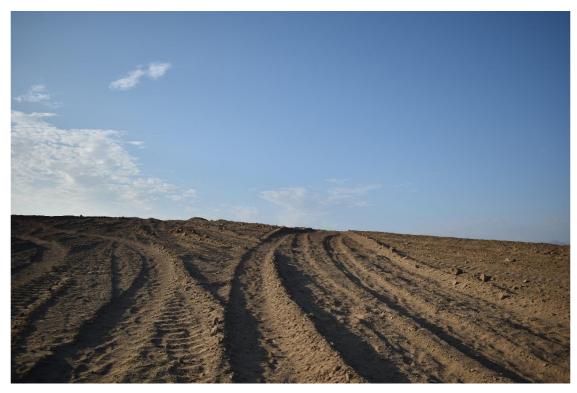
Fig. 29. Vista panorámica del estado actual del sitio arqueológico "Huaca de La Rosa", nótese que el área ha sido excavada y removida. Asimismo, en el lugar aún se observa las huellas de neumáticos de maquinaria pesada dejadas en el lugar de la afectación a causa de los trabajos no autorizados.

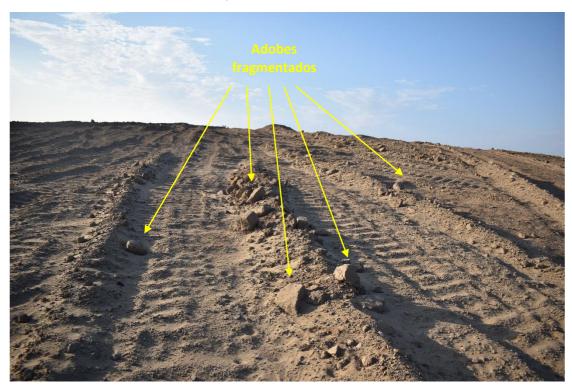
Fig. 30. Vista panorámica del estado actual del sitio arqueológico "Huaca de La Rosa", observando en el lugar las huellas de neumáticos de maquinaria pesada dejadas en el lugar de la afectación a causa de los trabajos no autorizados. Nótese que el área ha sido excavada y removida, destruyendo la arquitectura presente en el lugar, esto por los fragmentos de adobes expuestos.

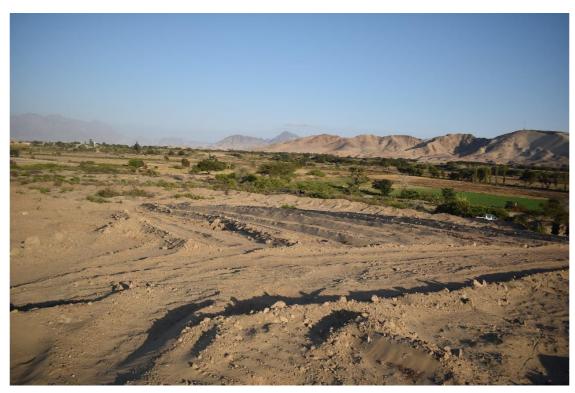
Fig. 31. Vista panorámica del estado actual del sitio arqueológico "Huaca de La Rosa", nótese que el área ha sido excavada y removida. Asimismo, en el lugar aún se observa las huellas de neumáticos de maquinaria pesada dejadas en el lugar de la afectación a causa de los trabajos no autorizados.

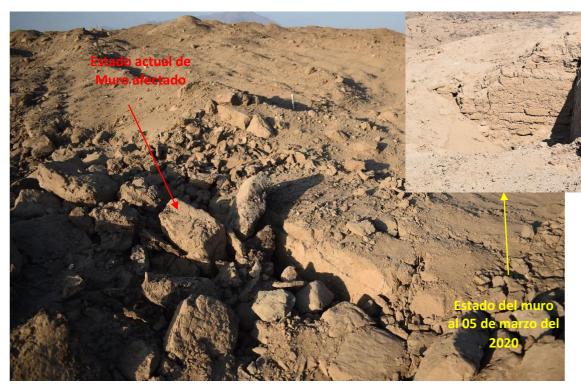
Fig. 32. Vista panorámica del estado actual del sitio arqueológico "Huaca de La Rosa", nótese que la arquitectura ha sido tapada por el escombro de material arqueológico excavado y removido de su contexto original. Se indica que en el lado superior derecho se ha colocado una fotografía anterior de la arquitectura monumental afectada a causa de los trabajos no autorizados realizados en el lugar.

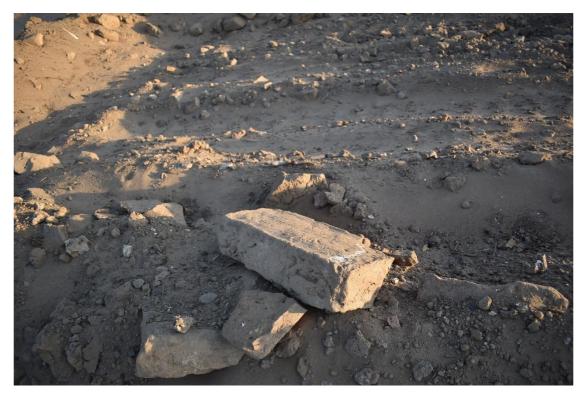
Fig. 33. Vista en detalle de las huellas de neumáticos de maquinaria pesada dejadas en el lugar de la afectación a causa de los trabajos no autorizados. Nótese que el área ha sido excavada y removida, destruyendo la arquitectura presente en el lugar, esto por los fragmentos de adobes expuestos.

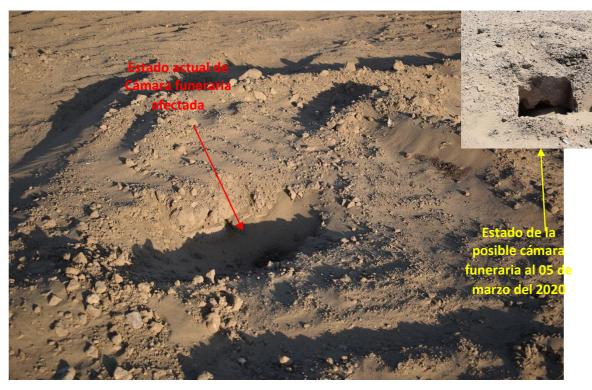
Fig. 34. Vista panorámica del estado actual del sitio arqueológico "Huaca de La Rosa", nótese que la posible cámara funeraria ha sido tapada por el escombro de material arqueológico excavado y removido de su contexto original. Se indica que en el lado superior derecho se ha colocado una fotografía anterior a la afectación causada por los trabajos no autorizados realizados en el lugar.

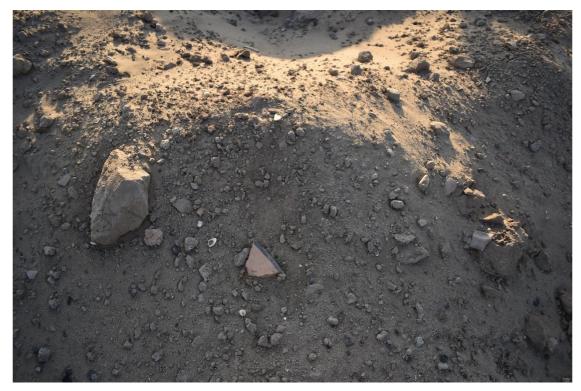
Fig. 35. Vista en detalle del material removido por los trabajos no autorizados realizados con maquinaria pesada en el sitio arqueológico "Huaca de La Rosa". Nótese que se ha expuesto material arqueológico como fragmentos de cerámica, restos de adobe y material malacológico, descontextualizándolo así de su entorno original.

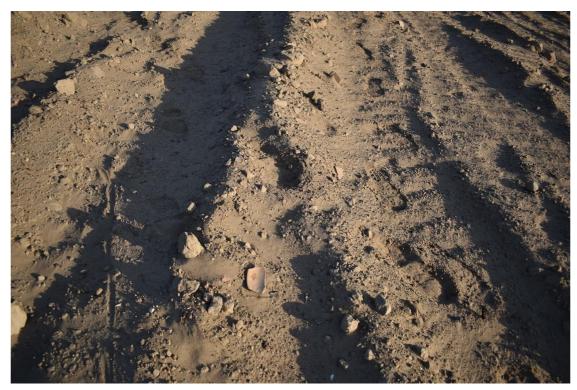
Fig. 36. Vista en detalle del material removido por los trabajos no autorizados realizados con maquinaria pesada en el sitio arqueológico "Huaca de La Rosa". Nótese que se ha expuesto material arqueológico como fragmentos de cerámica, restos de adobe y material malacológico, descontextualizándolo así de su entorno original.

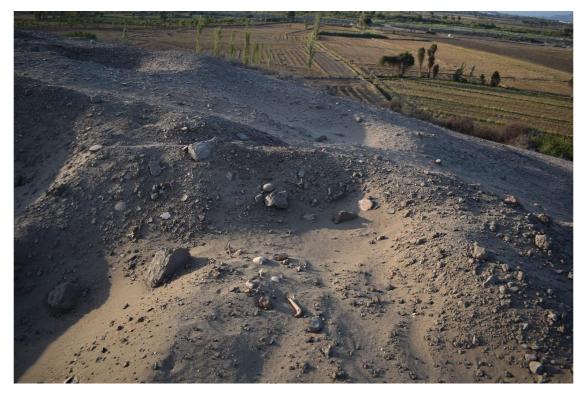
Fig. 37. Vista en detalle del material removido por los trabajos no autorizados realizados con maquinaria pesada en el sitio arqueológico "Huaca de La Rosa". Nótese que se ha expuesto material arqueológico como fragmentos de cerámica, restos de adobe, material malacológico y restos óseos prehispánicos, descontextualizándolo así de su entorno original.

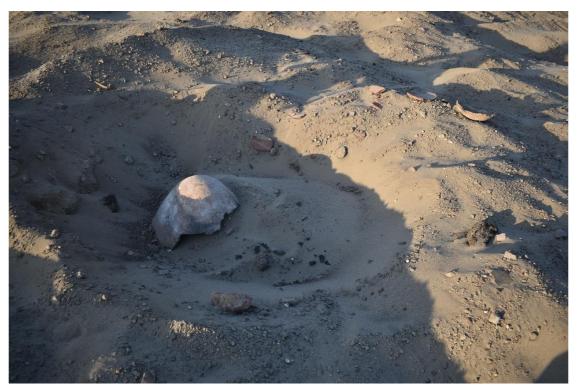
Fig. 38. Vista en detalle del material removido por los trabajos no autorizados realizados con maquinaria pesada en el sitio arqueológico "Huaca de La Rosa". Nótese que se ha expuesto material arqueológico como fragmentos de cerámica, restos de adobe, material malacológico, restos óseos prehispánicos y restos vegetales, descontextualizándolo así de su entorno original.

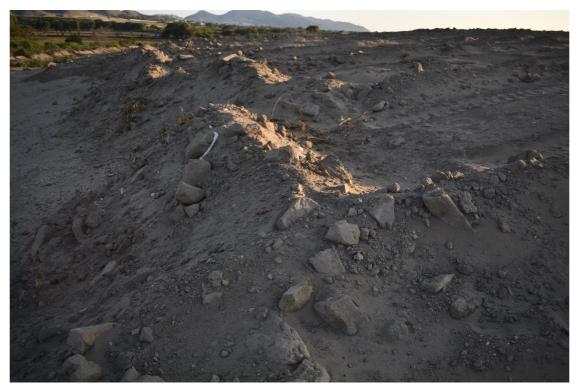
Fig. 39. Vista en detalle del material removido por los trabajos no autorizados realizados con maquinaria pesada en el sitio arqueológico "Huaca de La Rosa". Nótese que se ha expuesto material arqueológico como fragmentos de cerámica, restos de adobe, material malacológico, restos óseos prehispánicos, descontextualizándolo así de su entorno original.
