## RESOLUCION DIRECTORAL N° 000131-2021-DGPA/MC

**Asunto :** Informe Técnico de Viabilidad para la determinación de la  
protección provisional del Sitio Arqueológico Plataformas del  
Caserío de Lucma – CCPP La Merced de Gaucho.

**REGISTRO FOTOGRÁFICO:****- INSPECCIÓN DEL 22 DE FEBRERO DEL 2021.**

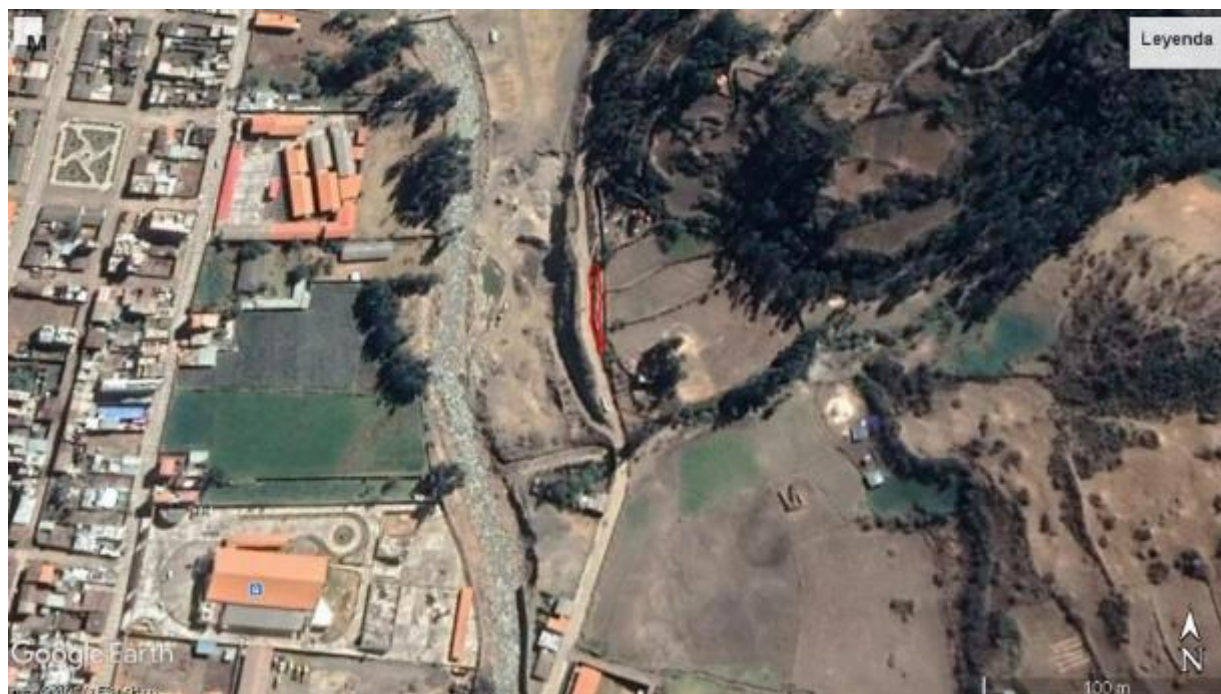
Fig. 1. Ubicación del área donde se observa remoción de terreno y una afectación debido a la exposición de dos muros de contención y rellenos arquitectónicos (Tomado de Google Earth 2021).

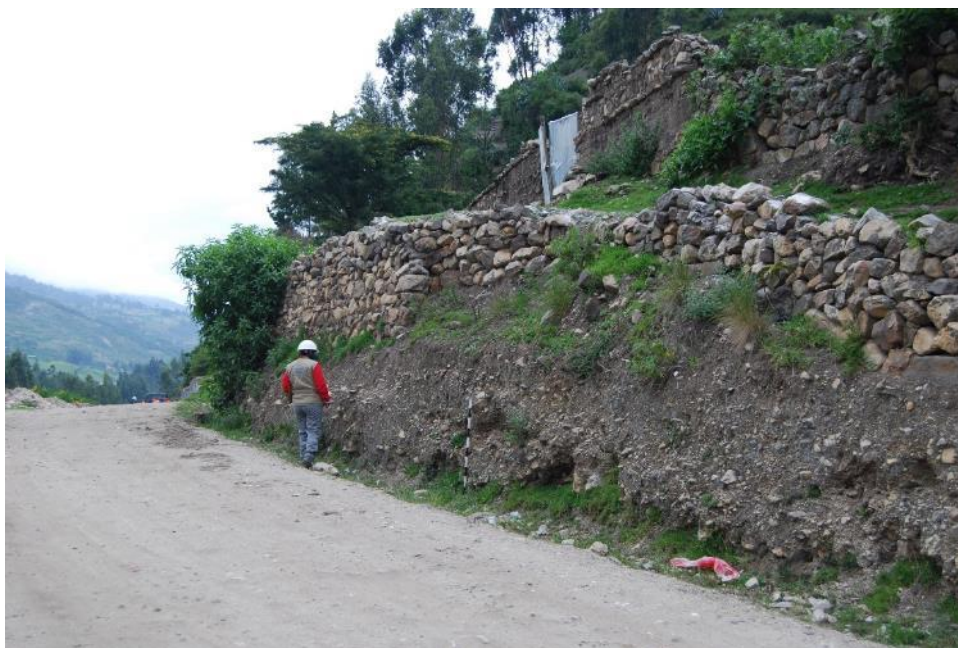
Fig. 2. Vista del área antes de los trabajos de remoción de terreno en el lugar supervisado. Imagen proporcionada por la Lic. Milagros Moreno Cotrína.

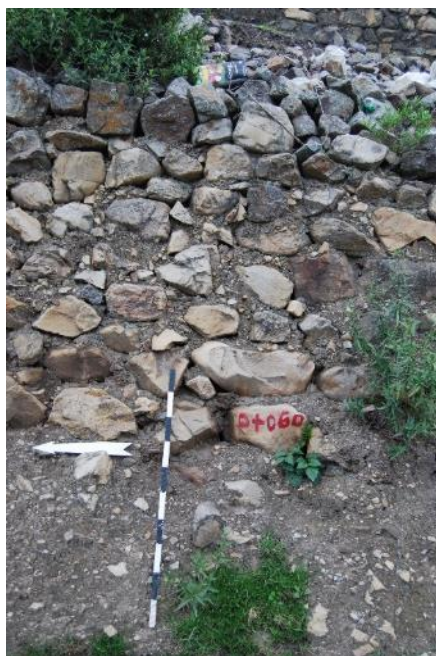
Fig. 3. Vista en detalle de la mampostería de área donde se realizaría la remoción de tierra. Nótese por la singularidad de la piedra y el uso de mortero de barro, al parecer se trata de la reutilización de una plataforma de origen prehispánico. Foto proporcionada por la Lic. Milagros Moreno Cotrína.

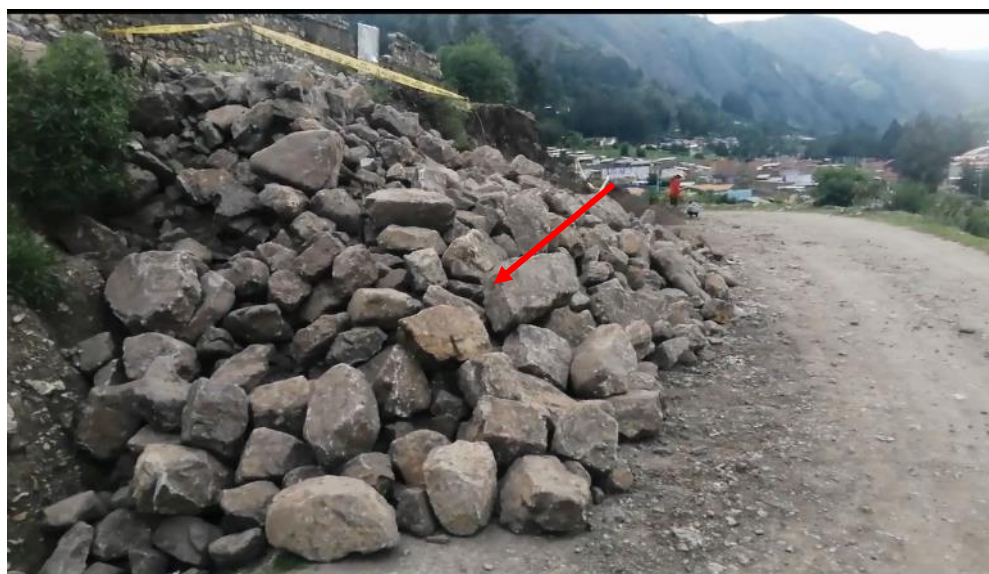
Fig. 4. Vista panorámica donde se observa los bloques de piedra que debieron formar parte los muros y rellenos constructivos.

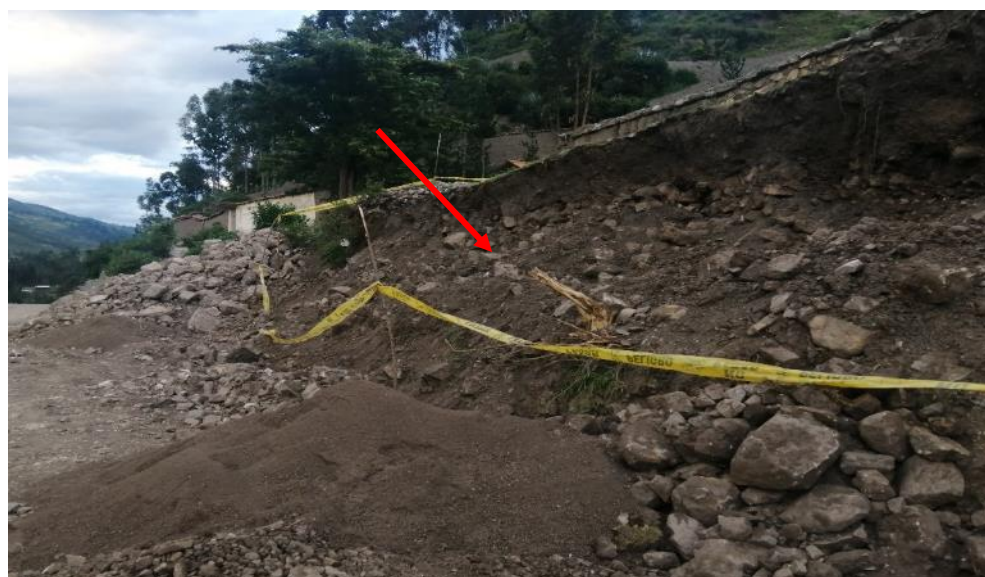
Fig. 5. Vista panorámica del perfil en el área supervisada, se observa la remoción del terreno en el lugar señalado.

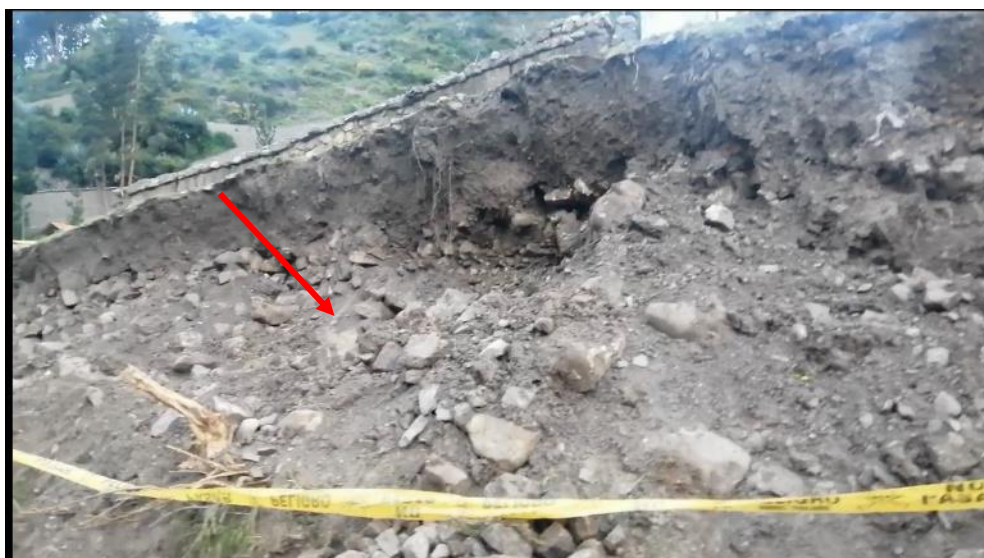
Fig. 6. Vista panorámica donde se registra el relleno constructivo conformado por bloques de piedras de menores dimensiones mezclado con tierra y grava.

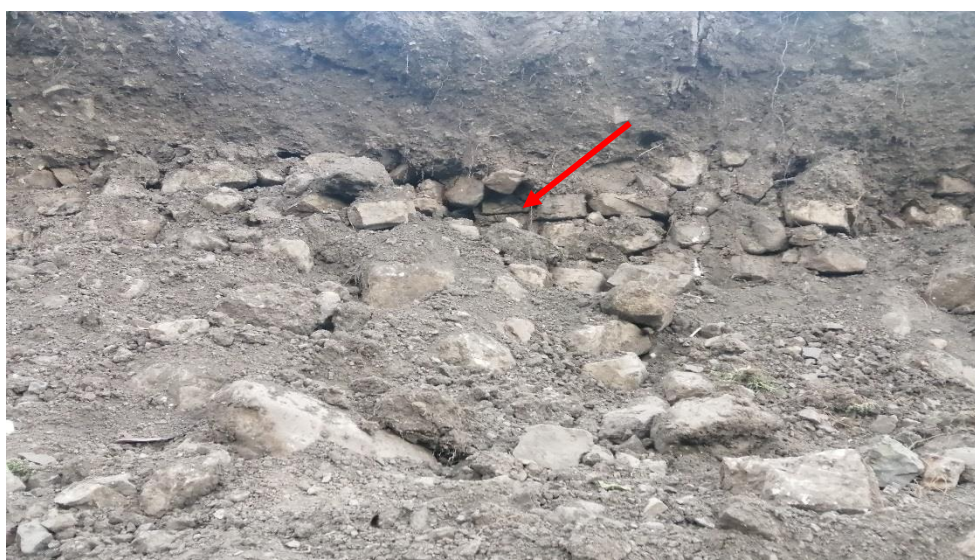
Fig. 7. Vista en detalle, se registra parte de un muro en el perfil del área donde se ha removido el terreno en el área supervisada.

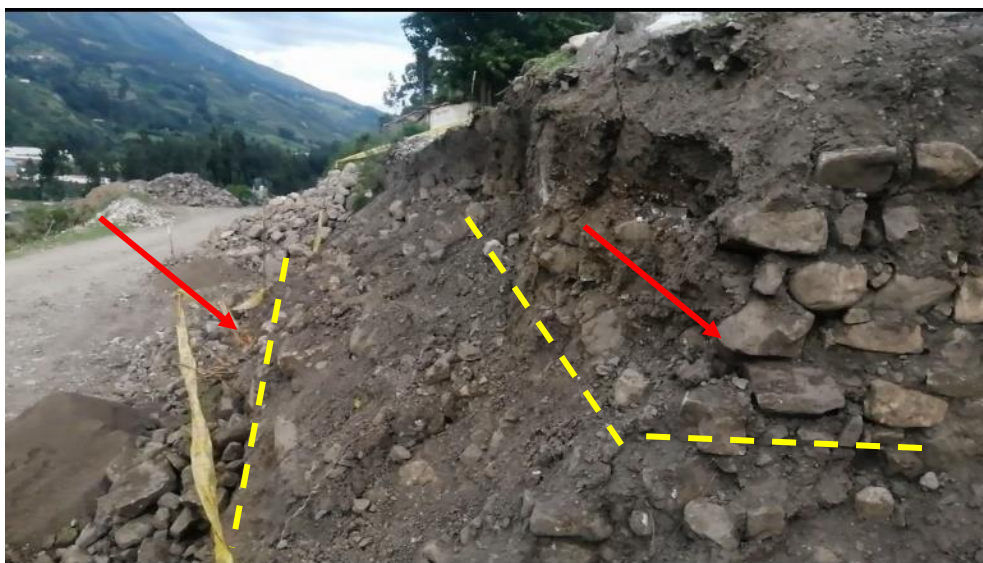
Fig. 8. Vista panorámica de uno de los muros de contención que debió conformar la plataforma en el área donde se ha generado la remoción de terreno.

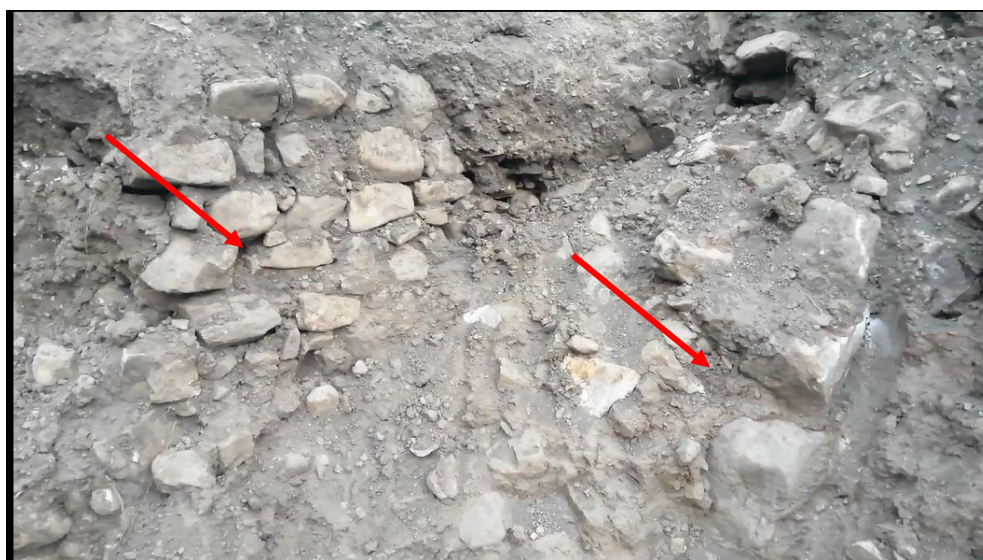
Fig. 9. Vista en detalle de los dos muros de contención que debieron formar dos plataformas en el lugar donde se ha realizado la remoción de terreno.

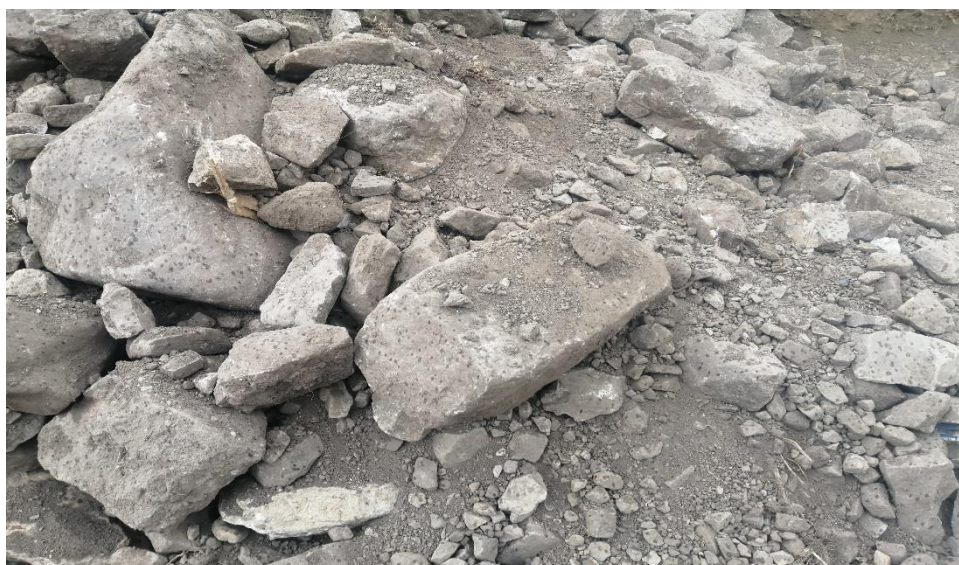
Fig. 10. Vista en detalle de algunos de los bloques de piedra que debieron formar parte de la plataforma. Nótase la pátina, forma y disposición de corte de la piedra.

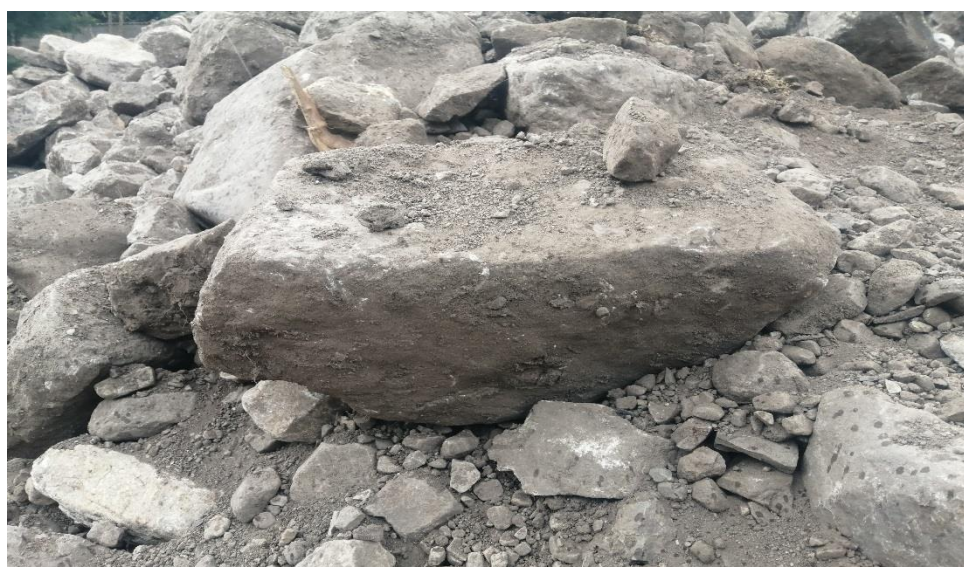
Fig. 11. Vista en detalle de otro bloque de piedra que debieron formar parte de la plataforma. Nótase la pátina, forma y disposición de corte de la piedra.

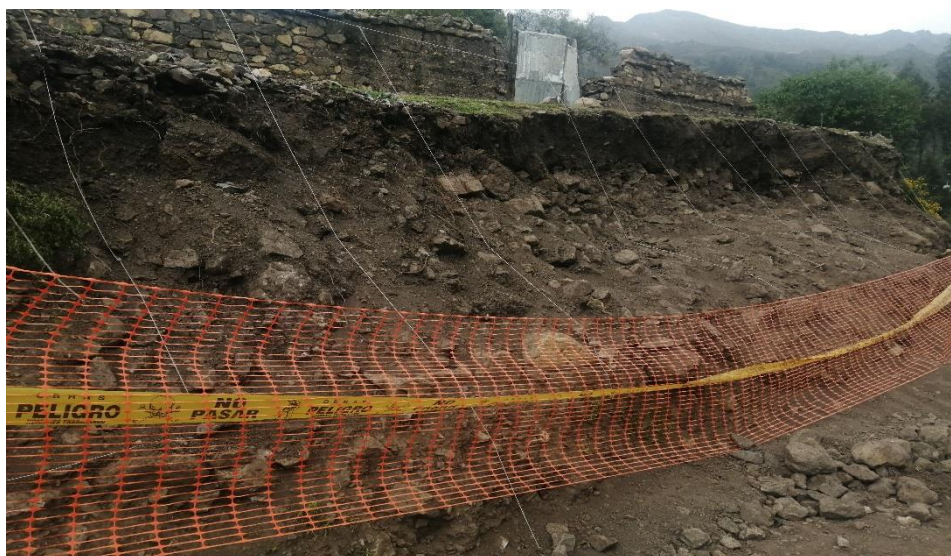
Fig. 12. Vista panorámica donde se observa que en el lugar se ha clorado una malla de protección y una cinta de peligro por obras, por parte de la empresa que ejecuta las obras en el lugar supervisado (Foto Norte a Sur).

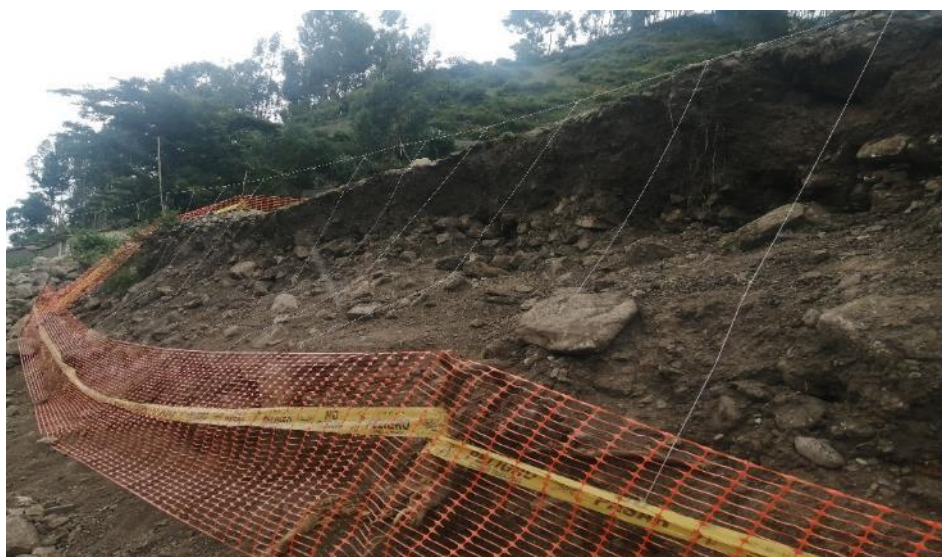
Fig. 13. Vista panorámica donde se observa que en el lugar se ha clorado una malla de protección y una cinta de peligro por obras, por parte de la empresa que ejecuta las obras en el lugar supervisado (Foto Sur a Norte).

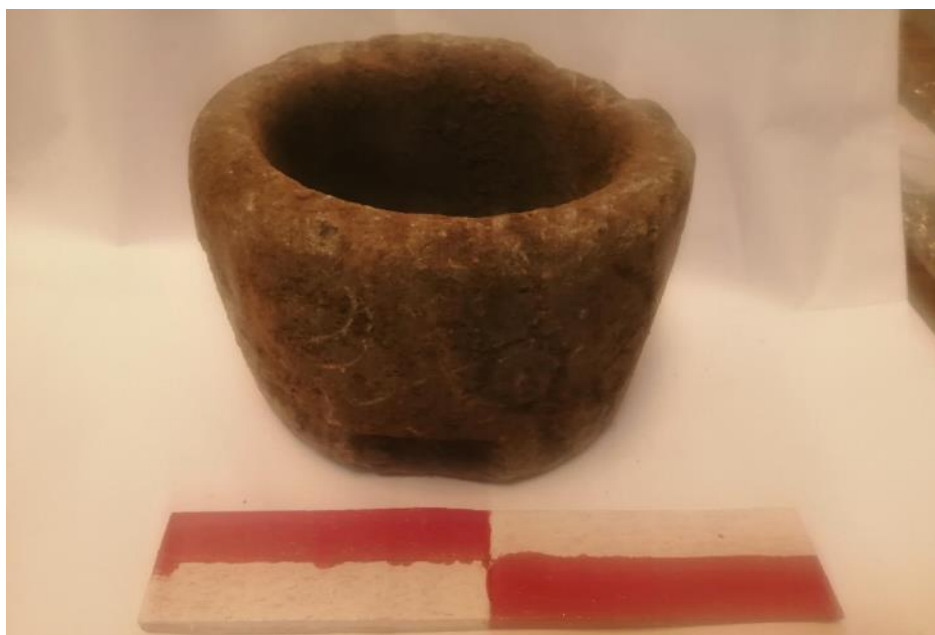
Fig. 14. Vista en detalle de un mortero de piedra, registrado en el lugar donde se realizó la Remoción de terreno (Foto frontal).

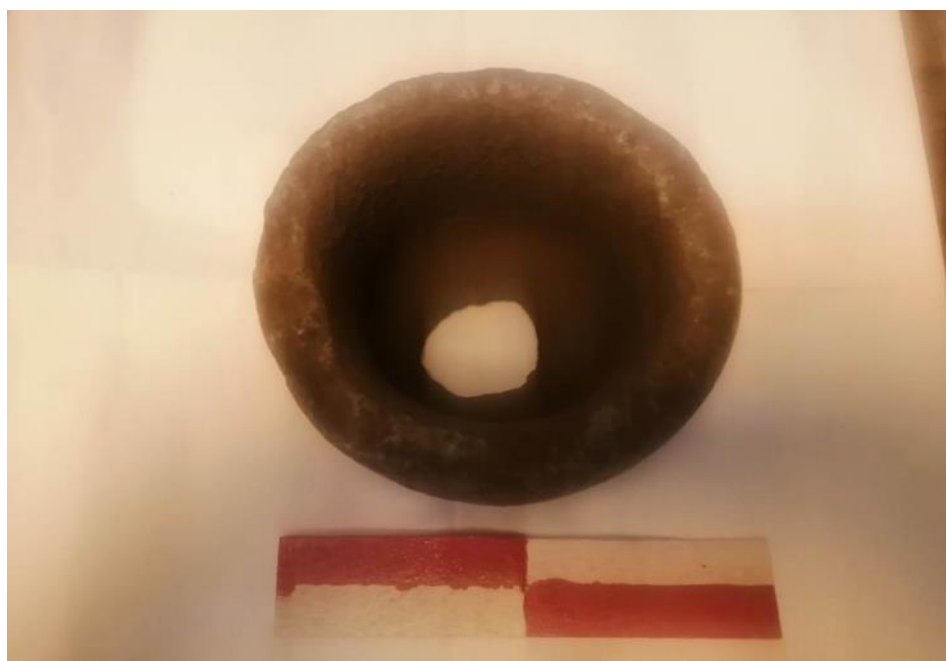
Fig. 15. Vista en detalle de un mortero de piedra, documentado en el lugar donde se realizó la remoción de terreno (Foto en planta).

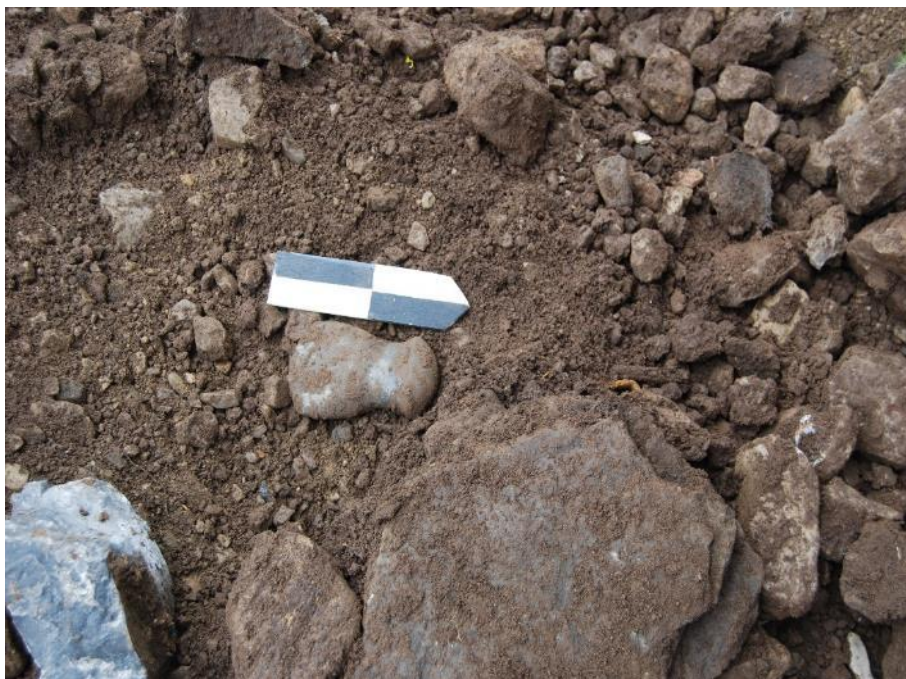
Fig. 16. Vista en detalle del área donde se registró el hacha de piedra en el lugar supervisado. Foto proporcionado por Lic. Milagros Moreno.

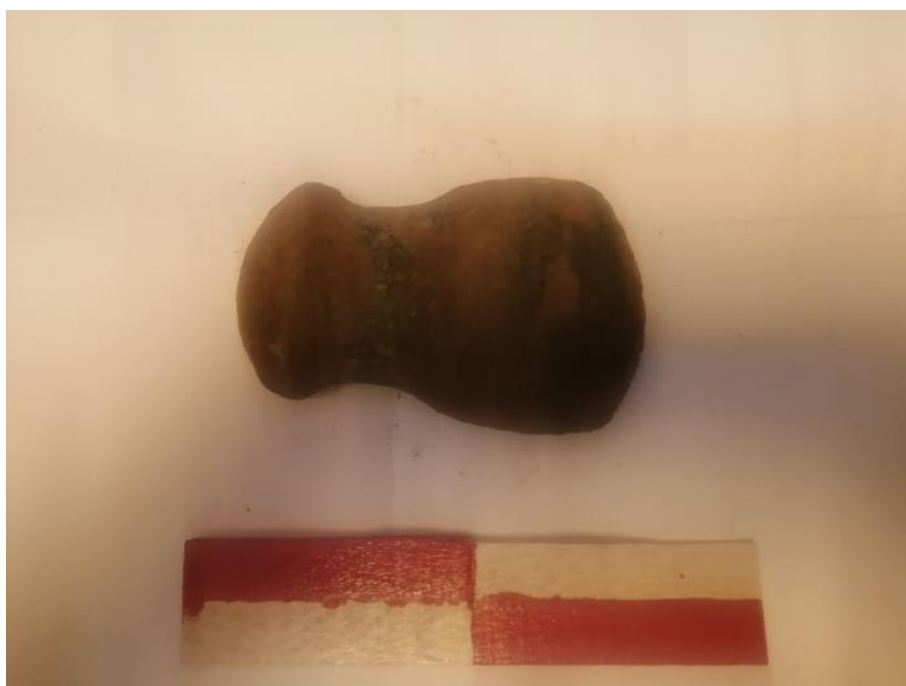
Fig.17. Vista en detalle de un hacha de piedra, hallado en el lugar donde se realizó la remoción de terreno (Foto en anverso).

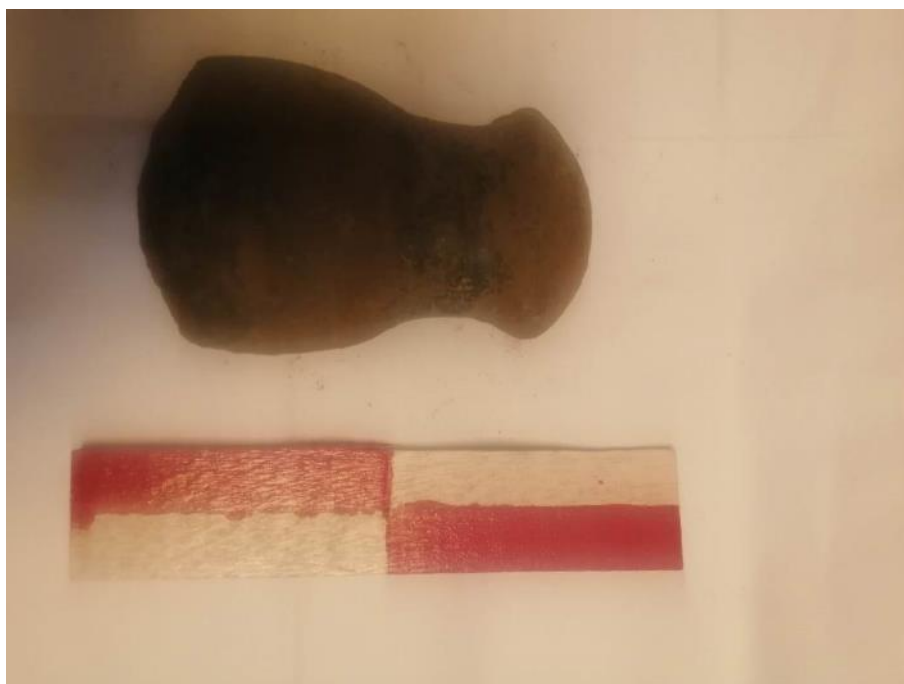
Fig. 18. Vista en detalle de un hacha de piedra, registrado en el lugar donde se realizó la remoción de terreno (Foto en reverso).

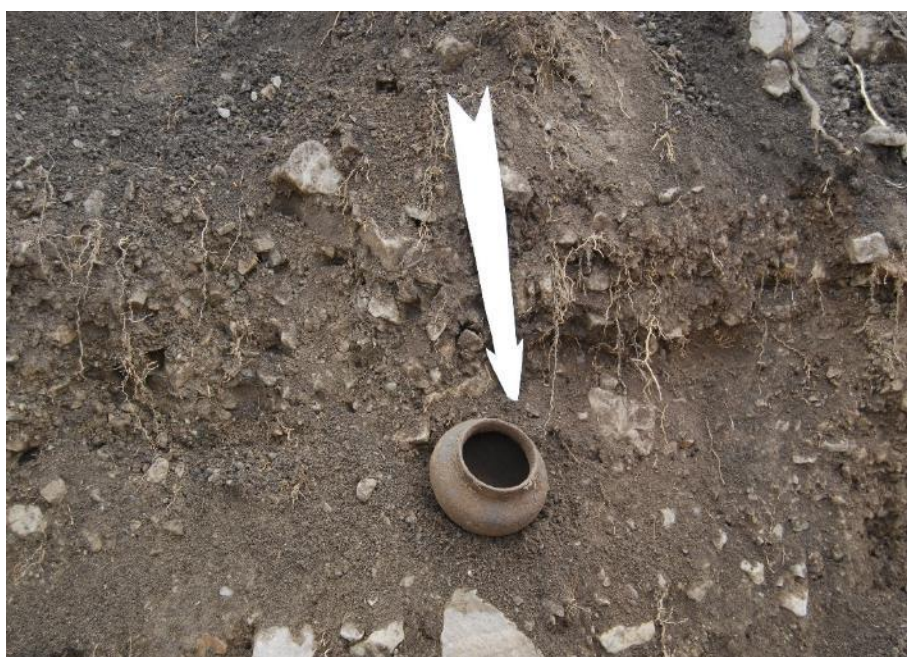
Fig. 19. Vista en detalle del área donde se registró la cerámica doméstica, que corresponde al lugar supervisado. Foto proporcionado por Lic. Milagros Moreno.

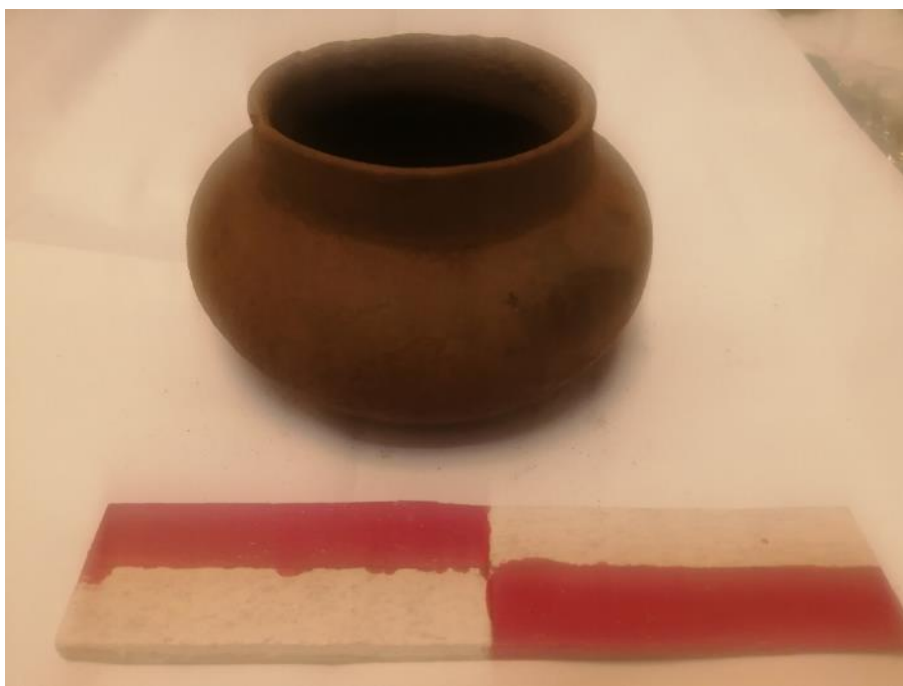
Fig. 20. Vista en detalle de una cerámica doméstica, documentada en el lugar donde se realizó la remoción de terreno (Foto frontal).

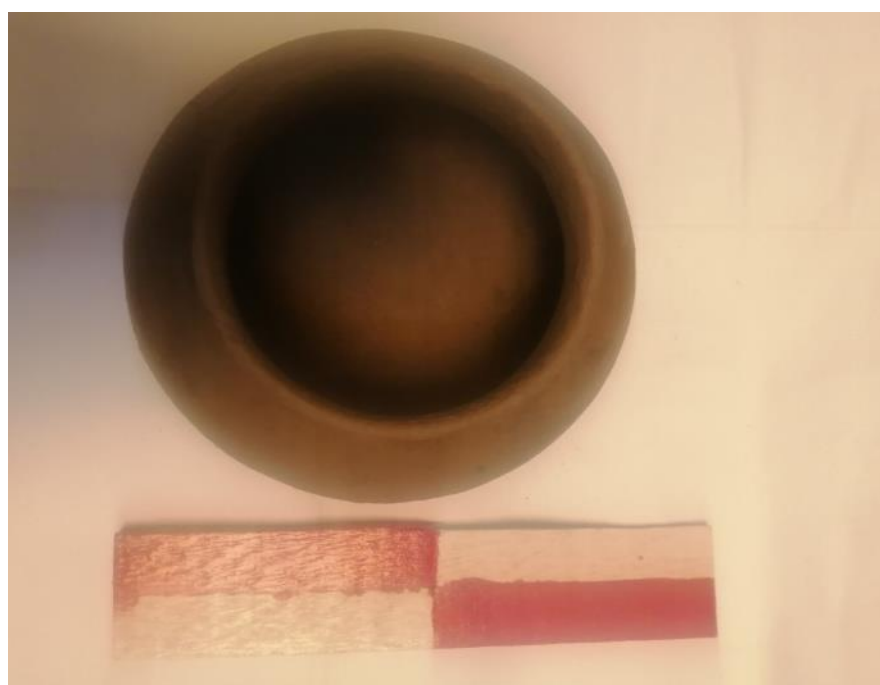
Fig. 21. Vista en detalle de una cerámica doméstica, registrada en el lugar donde se realizó la remoción de terreno (Foto en planta).

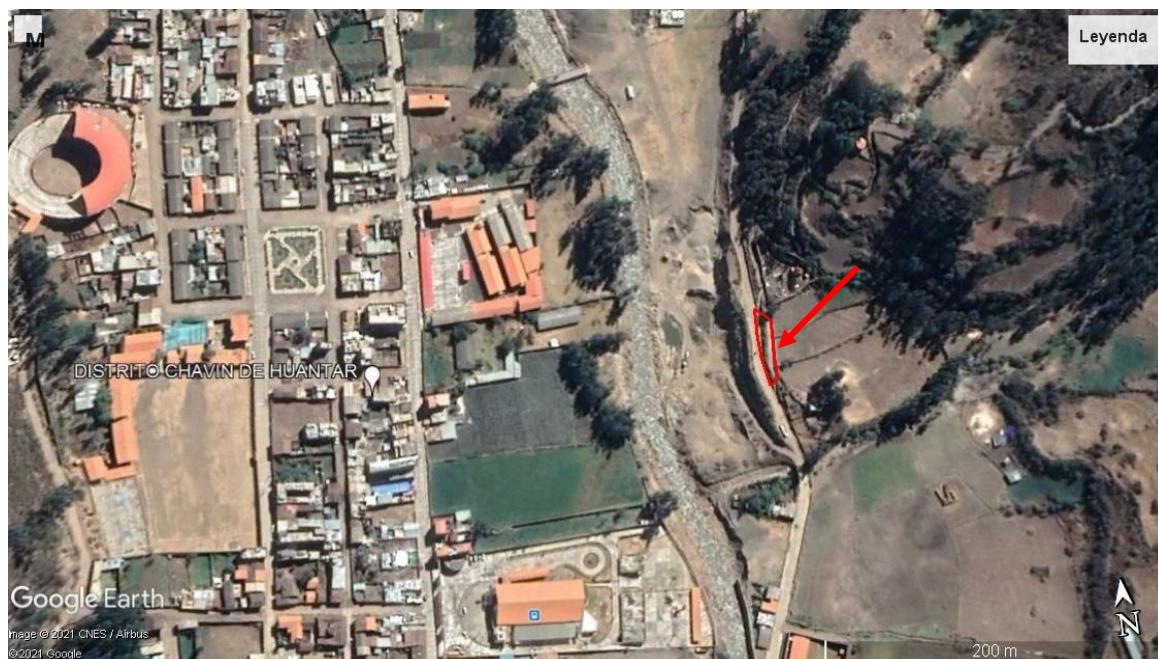
Fig. 2. Ubicación en detalle del área donde se observa remoción de terreno y la propuesta de la poligonal en el Sitio Arqueológico Plataformas del Caserío de Lucma – CCPP La Merced de Gaucho-Línea Roja (Tomado de Google Earth 2021).

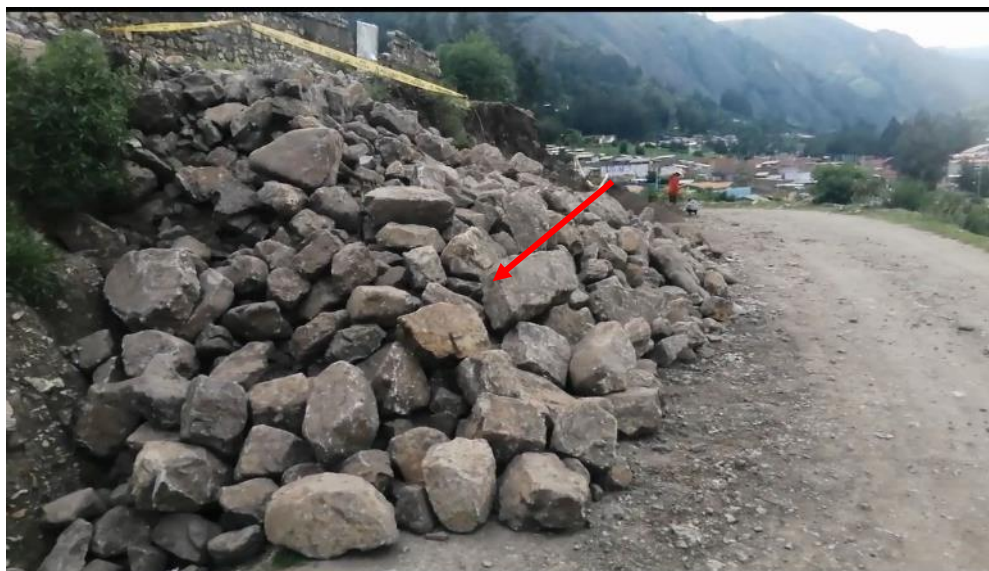
Fig. 1. Vista panorámica donde se observa los bloques de piedra que debieron formar parte los muros y rellenos constructivos.

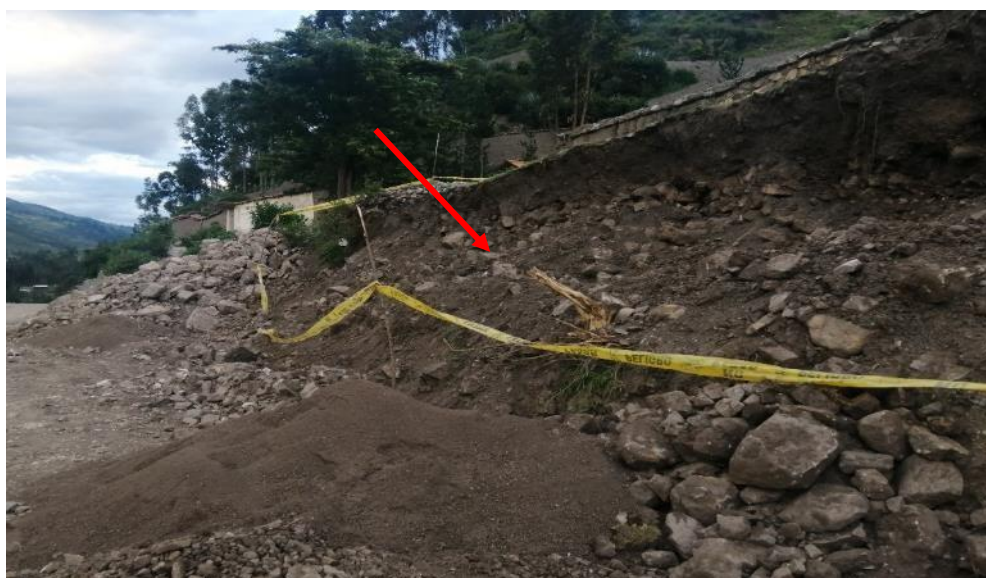
Fig. 2. Vista panorámica del perfil en el área supervisada, se observa la remoción del terreno en el lugar señalado.

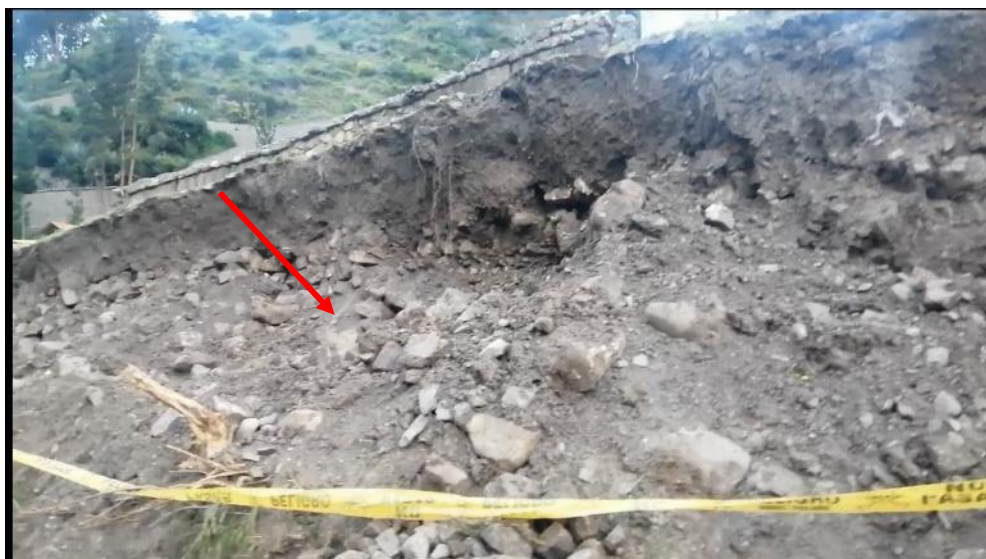
Fig. 3. Vista panorámica donde se registra el relleno constructivo conformado por bloques de piedras de menores dimensiones mezclado con tierra y grava.

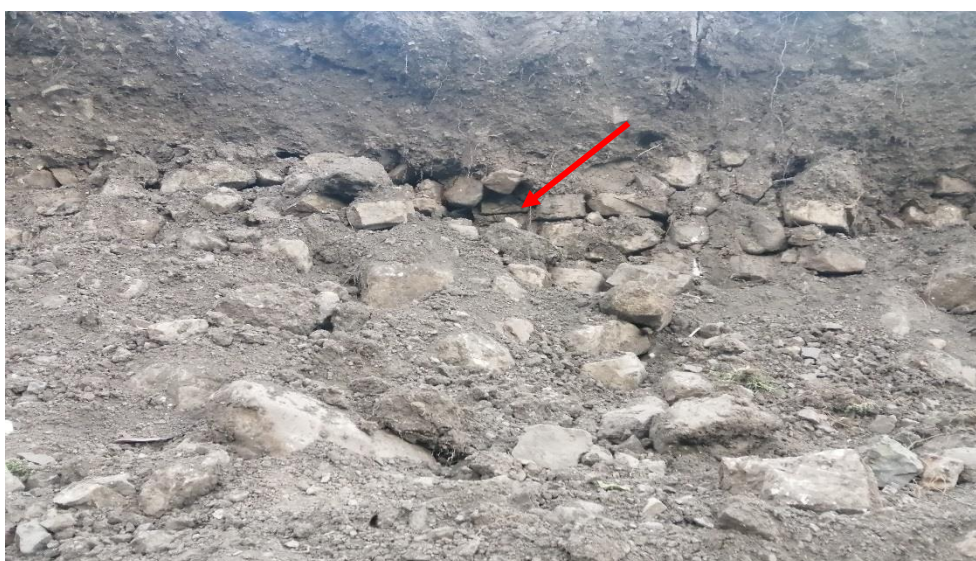
Fig. 4. Vista en detalle, se registra parte de un muro en el perfil del área donde se ha removido el terreno en el área supervisada.

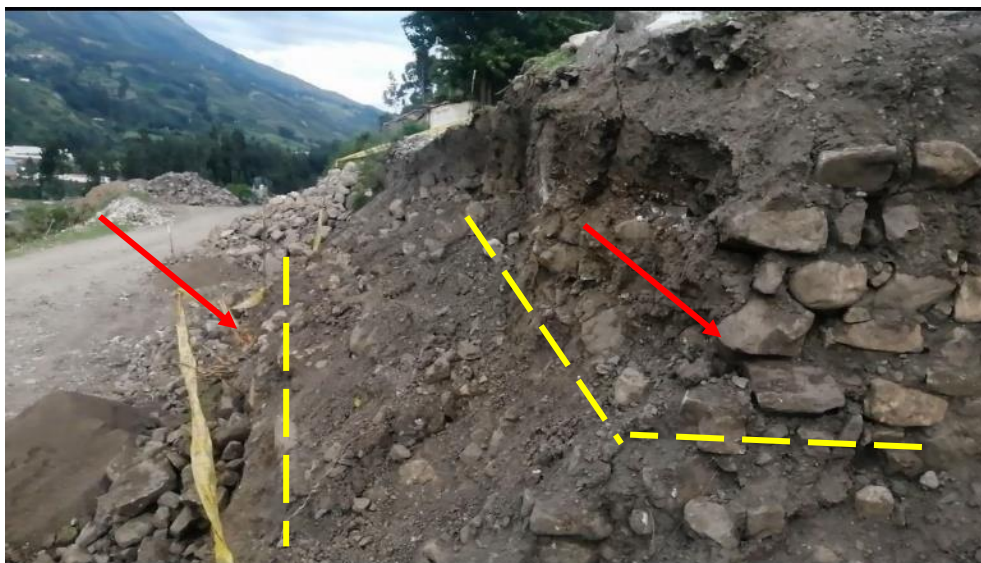
Fig. 5. Vista panorámica de uno de los muros de contención que debió conformar la plataforma en el área donde se ha generado la remoción de terreno.

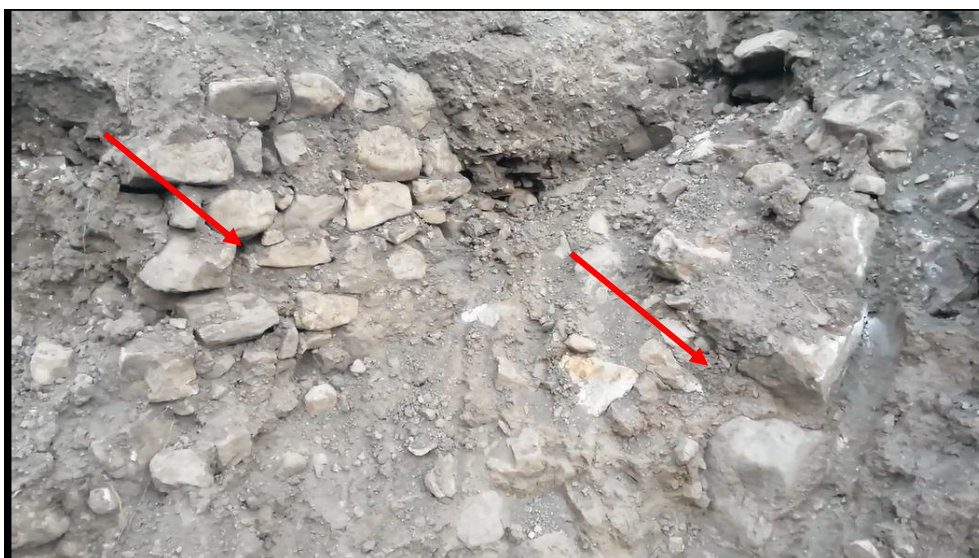
Fig. 6. Vista en detalle de los dos muros de contención que debieron formar dos plataformas en el lugar donde se ha realizado la remoción de terreno.

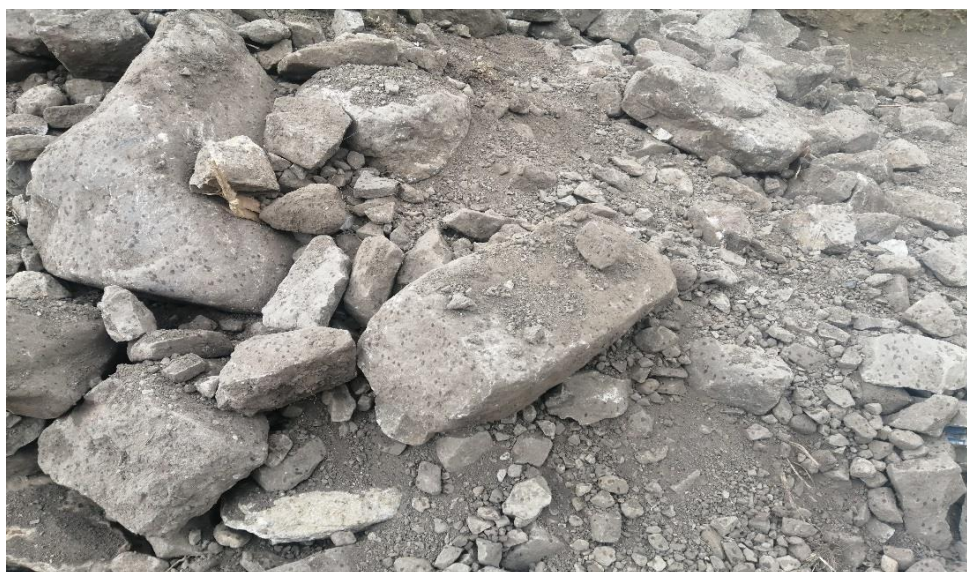
Fig. 7. Vista en detalle de algunos de los bloques de piedra que debieron formar parte de la plataforma. Nótese la pátina, forma y disposición de corte de la piedra.

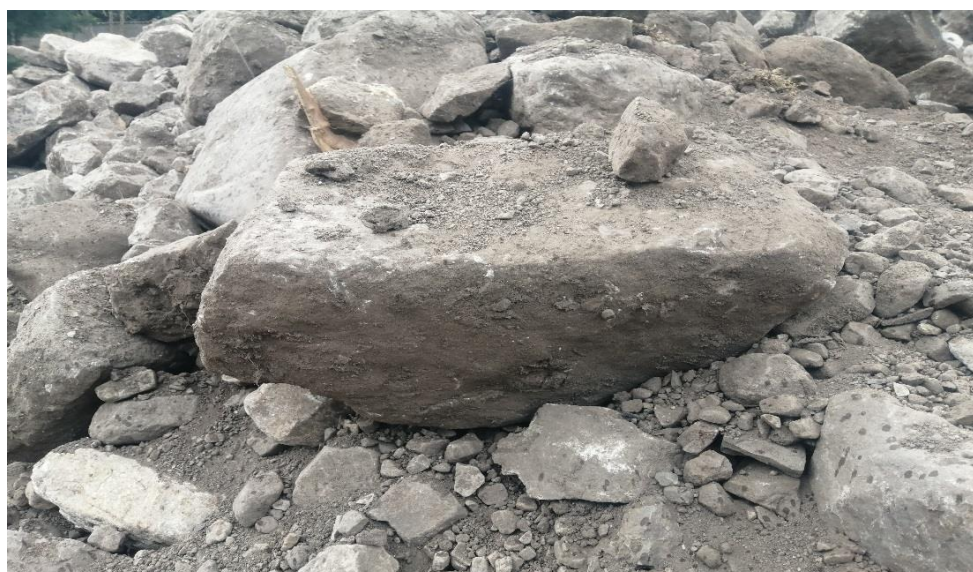
Fig. 8. Vista en detalle de otro bloque de piedra que debieron formar parte de la plataforma. Nótese la pátina, forma y disposición de corte de la piedra.

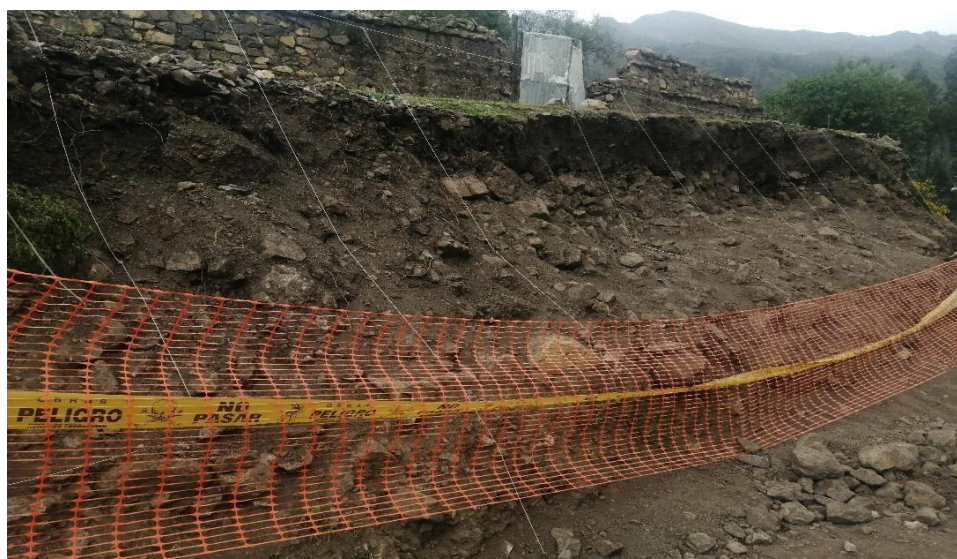
Fig. 9. Vista panorámica donde se observa que en el lugar se ha clorado una malla de protección y una cinta de peligro por obras, por parte de la empresa que ejecuta las obras en el lugar supervisado (Foto Norte a Sur).

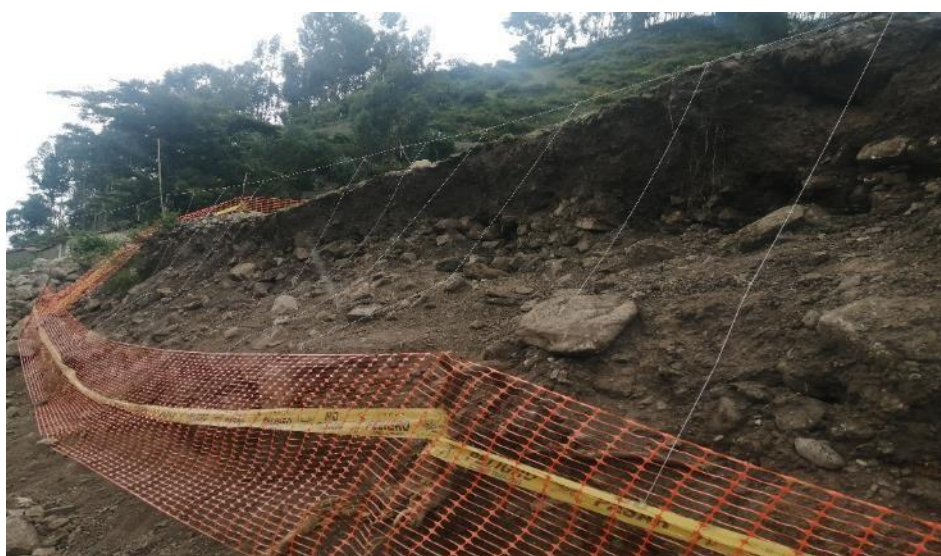
Fig. 10. Vista panorámica donde se observa que en el lugar se ha clorado una malla de protección y una cinta de peligro por obras, por parte de la empresa que ejecuta las obras en el lugar supervisado (Foto Sur a Norte).

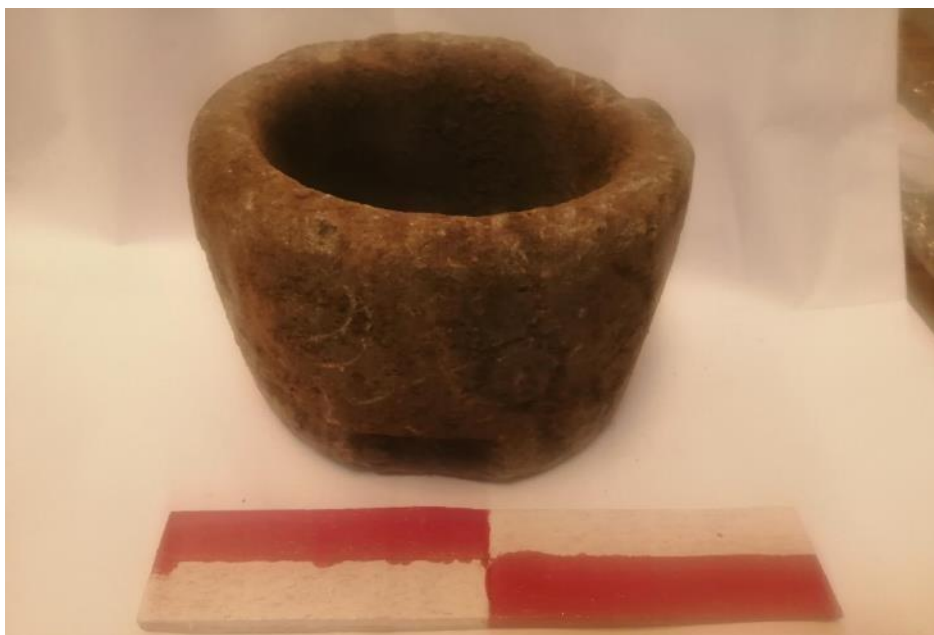
Fig. 11. Vista en detalle de un mortero de piedra, registrado en el lugar donde se realizó la Remoción de terreno (Foto frontal).

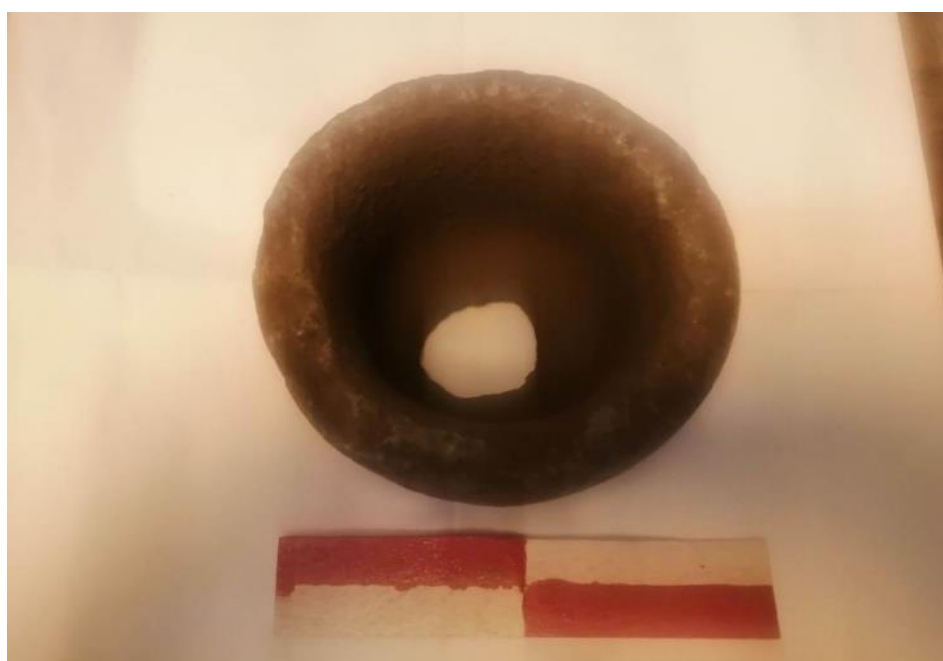
Fig. 12. Vista en detalle de un mortero de piedra, documentado en el lugar donde se realizó la remoción de terreno (Foto en planta).

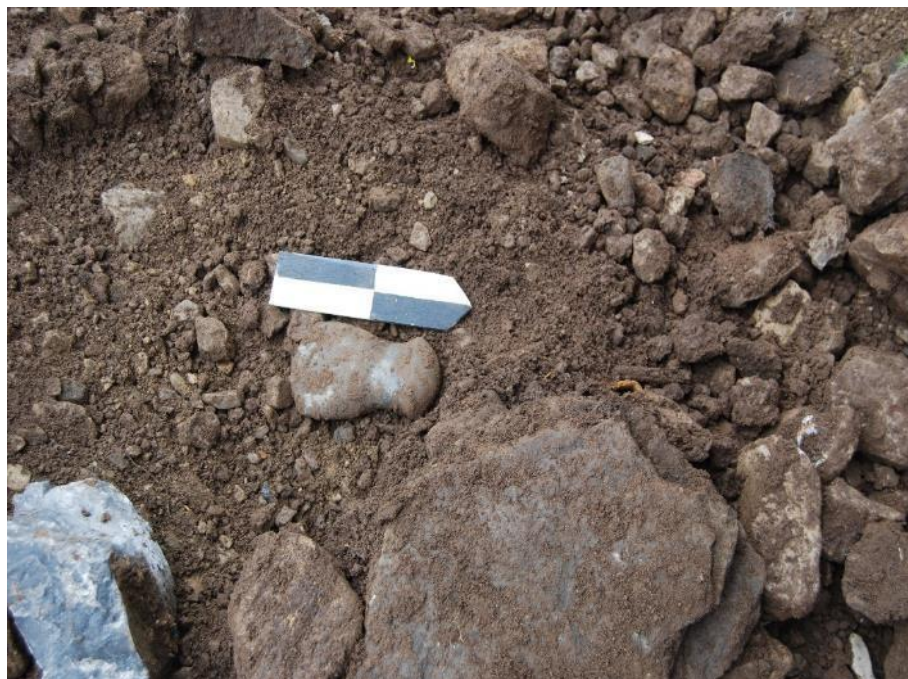
Fig. 13. Vista en detalle del área donde se registró el hacha de piedra en el lugar supervisado. Foto proporcionado por Lic. Milagros Moreno.

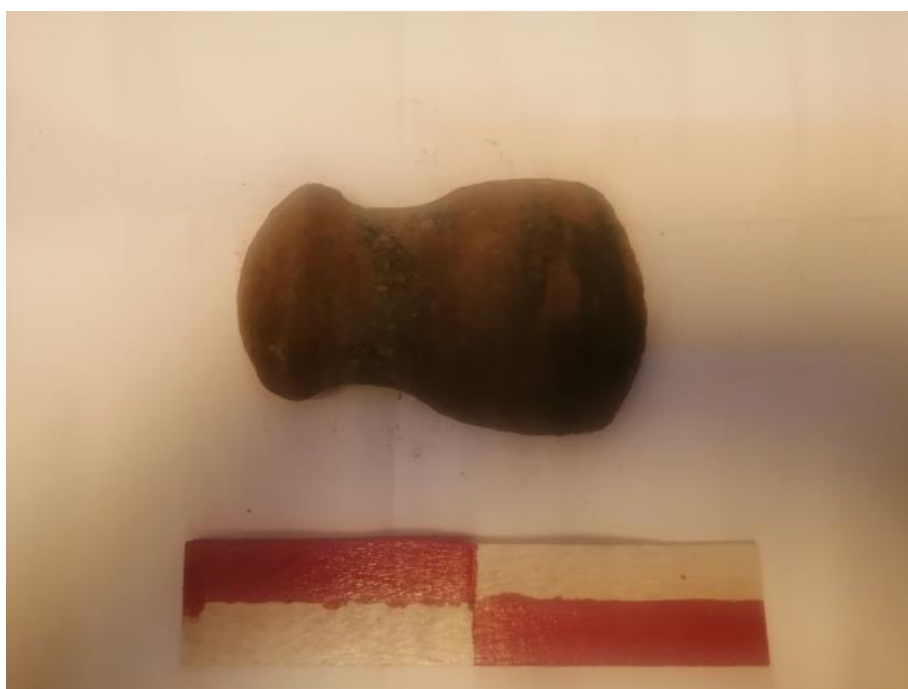
Fig. 14. Vista en detalle de un hacha de piedra, hallado en el lugar donde se realizó la remoción de terreno (Foto en anverso).

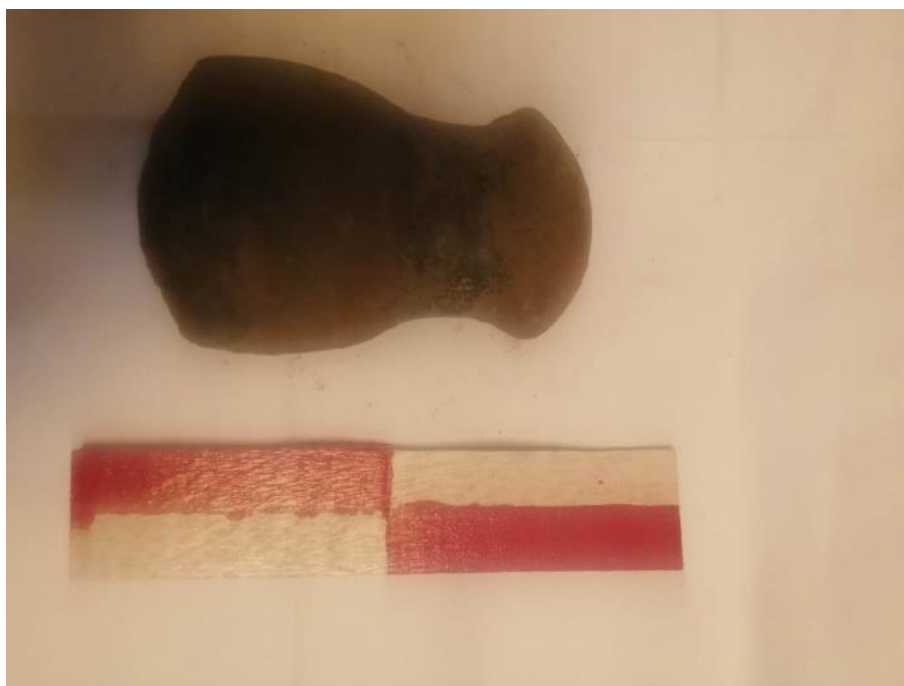
Fig. 15. Vista en detalle de un hacha de piedra, registrado en el lugar donde se realizó la remoción de terreno (Foto en reverso).
