## RESOLUCION DIRECTORAL N° 000131-2021-DGPA/MC

**Asunto :** Informe Técnico de Viabilidad para la determinación de la  
protección provisional del Sitio Arqueológico Plataformas del  
Caserío de Lucma – CCPP La Merced de Gaucho.

**REGISTRO FOTOGRÁFICO:****- INSPECCIÓN DEL 22 DE FEBRERO DEL 2021.**

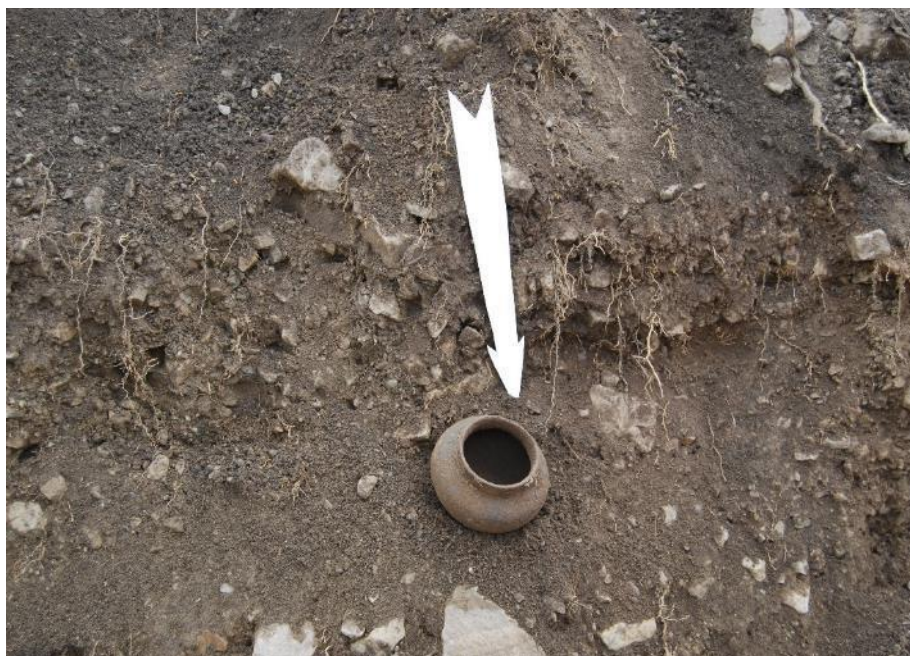
Fig. 16. Vista en detalle del área donde se registró la cerámica doméstica, que corresponde al lugar supervisado. Foto proporcionado por Lic. Milagros Moreno.

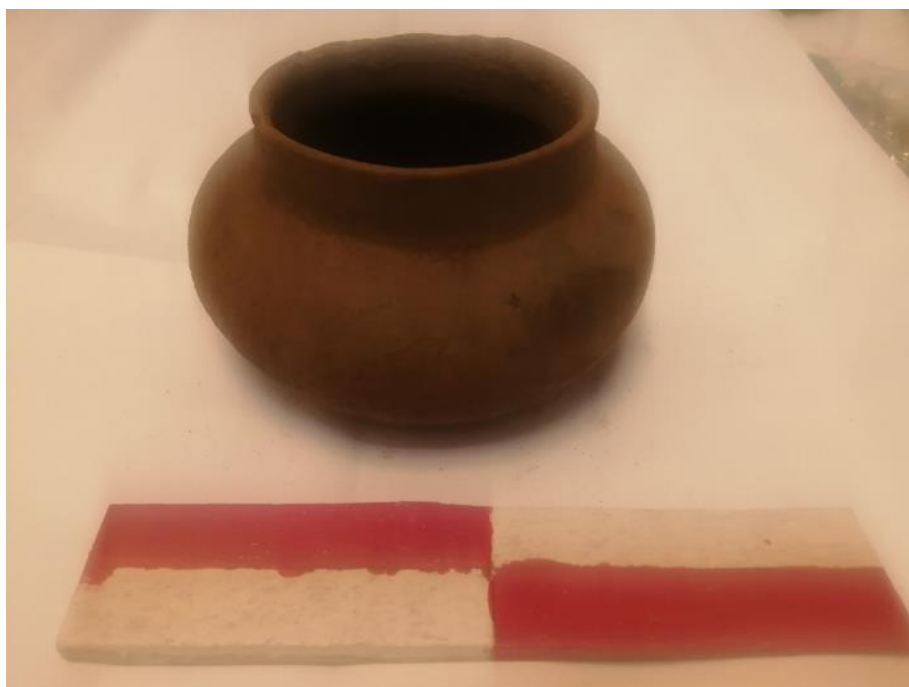
Fig. 17. Vista en detalle de una cerámica doméstica, documentada en el lugar donde se realizó la remoción de terreno (Foto frontal).

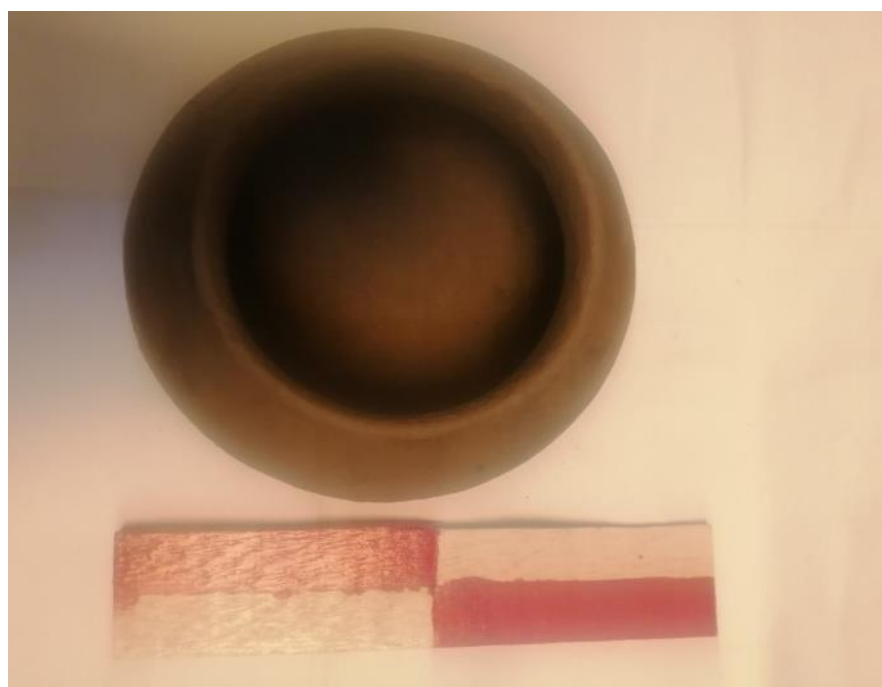
Fig. 18. Vista en detalle de una cerámica doméstica, registrada en el lugar donde se realizó la remoción de terreno (Foto en planta).
