## Resolución Directoral

# **DOCUMENTO TÉCNICO: PLAN DE PREVENCIÓN Y REDUCCIÓN DEL RIESGO DE DESASTRES 2022 - 2024 DEL INSTITUTO NACIONAL DE OFTALMOLOGÍA – INO "DR. FRANCISCO CONTRERAS CAMPOS"**

El resultado del Índice de Seguridad Hospitalaria – ISH es de 0.39 de seguridad y 0.61 de vulnerabilidad, determinando una categoría B, lo cual significa que es necesario tomar medidas ya que en algún momento el estado integral de la instalación de salud puede potencialmente poner en riesgo la vida de los pacientes y empleados durante y después de un desastre.

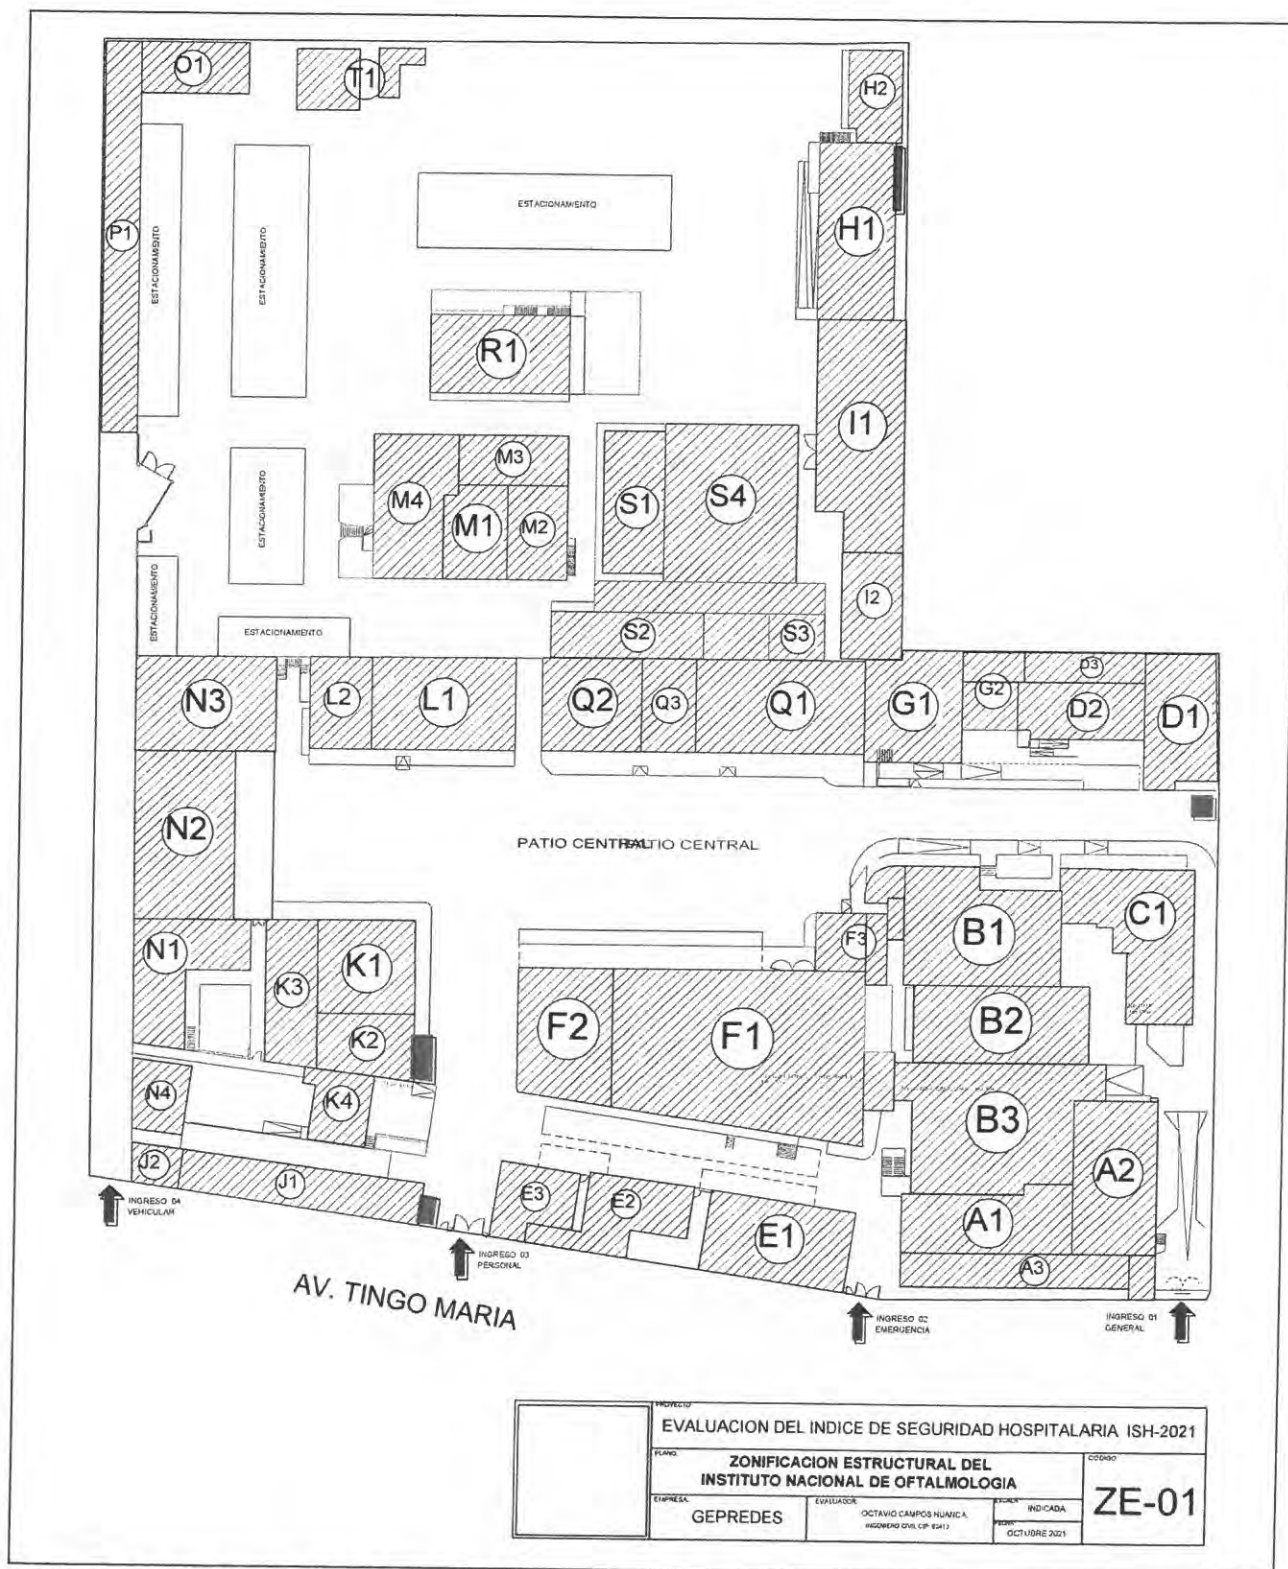
ANEXO: Zonificación estructural del Instituto Nacional de Oftalmología

- En las edificaciones de los bloques estructurales J1, N1, K4, L1, F1, y M4 (ver plano), se evidencia que las columnas y muros portantes presentan saturación constante por humedad por posibles deterioros en el sistema sanitario de redes colectoras de desagüe y redes de distribución de agua, las cuales generan zonas focalizados de disgregación del concreto en cimiento, columnas y muros portantes, por afloramiento del salitre.

- No se han evidenciado degradación ni presencia de óxido en los diferentes elementos de concreto armado con acero de refuerzo, sin embargo, se denota la presencia de afloramiento de salitre por saturación constante de humedad, en muros portantes y columnas, con mayor incidencia en las edificaciones de los bloques estructurales J1, N1, K4, L1, F1, y M4. (ver plano en la página 38).
