## INFORME N° 00175-2021-MINAM/VMGA/DGCA

**ASUNTO :** Opinión Técnica Final referente al Plan de Rehabilitación del  
Sitio SO100 (Sitio 22) – Levantamiento de Observaciones

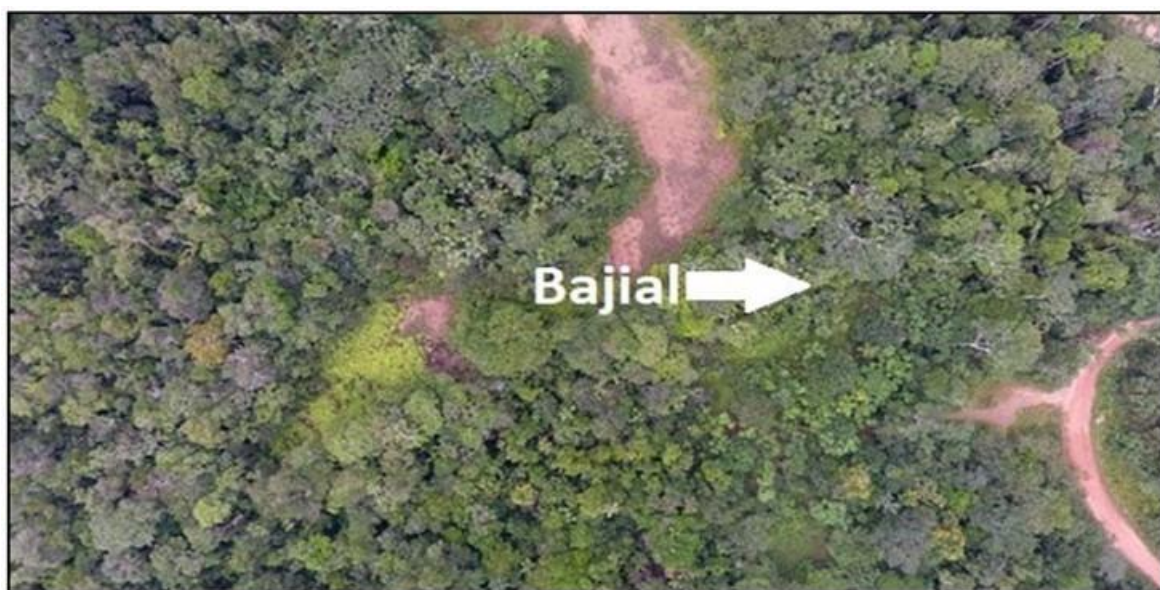
**Fotografía 1. Fotografía aérea realizada con Drone entre los Sitios S0105 y S0100**

En la **Fotografía 1** se observa que en la línea divisoria entre el Sitio S0100 (Sitio 22) y S0105 (Botadero CS-32), no existe ninguna cocha o laguna.

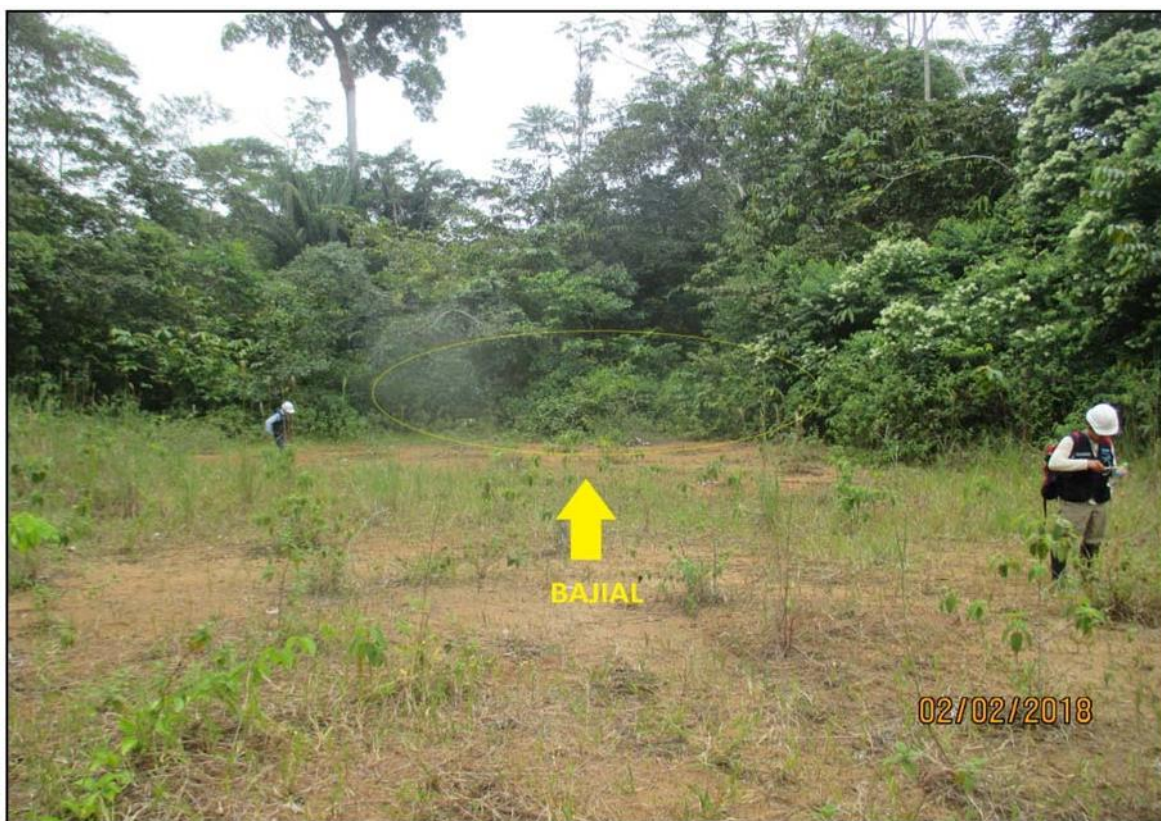
### Fotografía 2. Bajial ubicado en el límite divisorio del Sitio S0100 y S0105

En la **Fotografía 2**, la cual fue tomada desde el sector del Sitio S0105 (Botadero CS-32), se aprecia la vegetación propia del bajial.

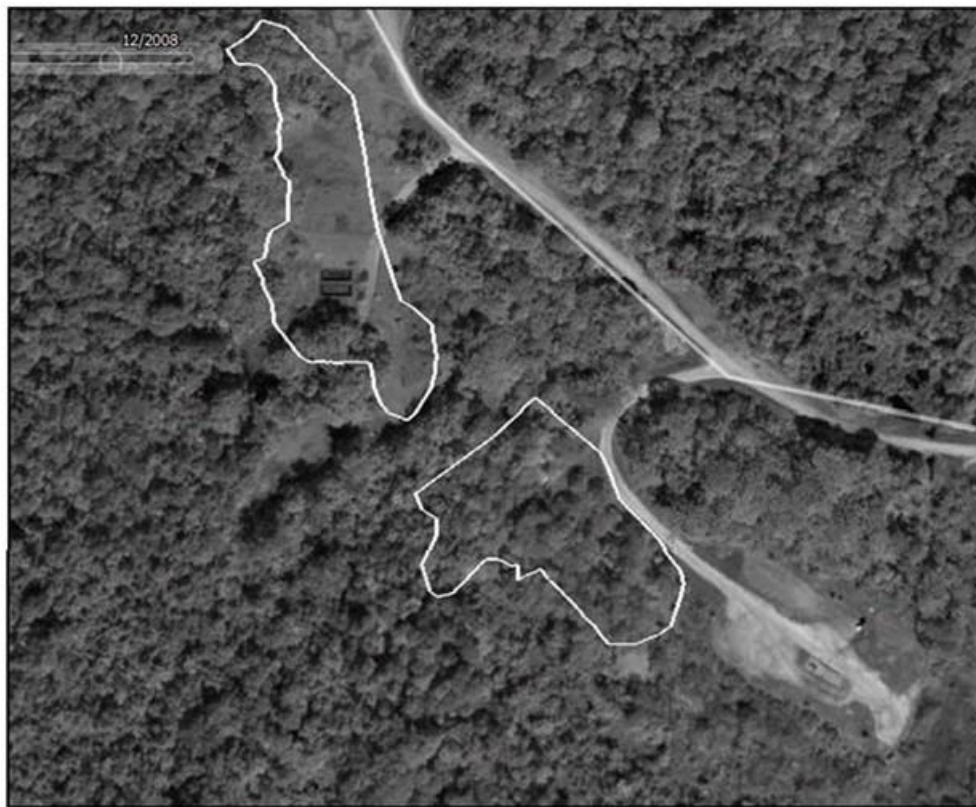
Además en la **Figura 1** se muestra la imagen satelital de Google Earth correspondiente al año 2008, donde se observa el sector del bajial ubicado entre los Sitios S0100 y S0105.

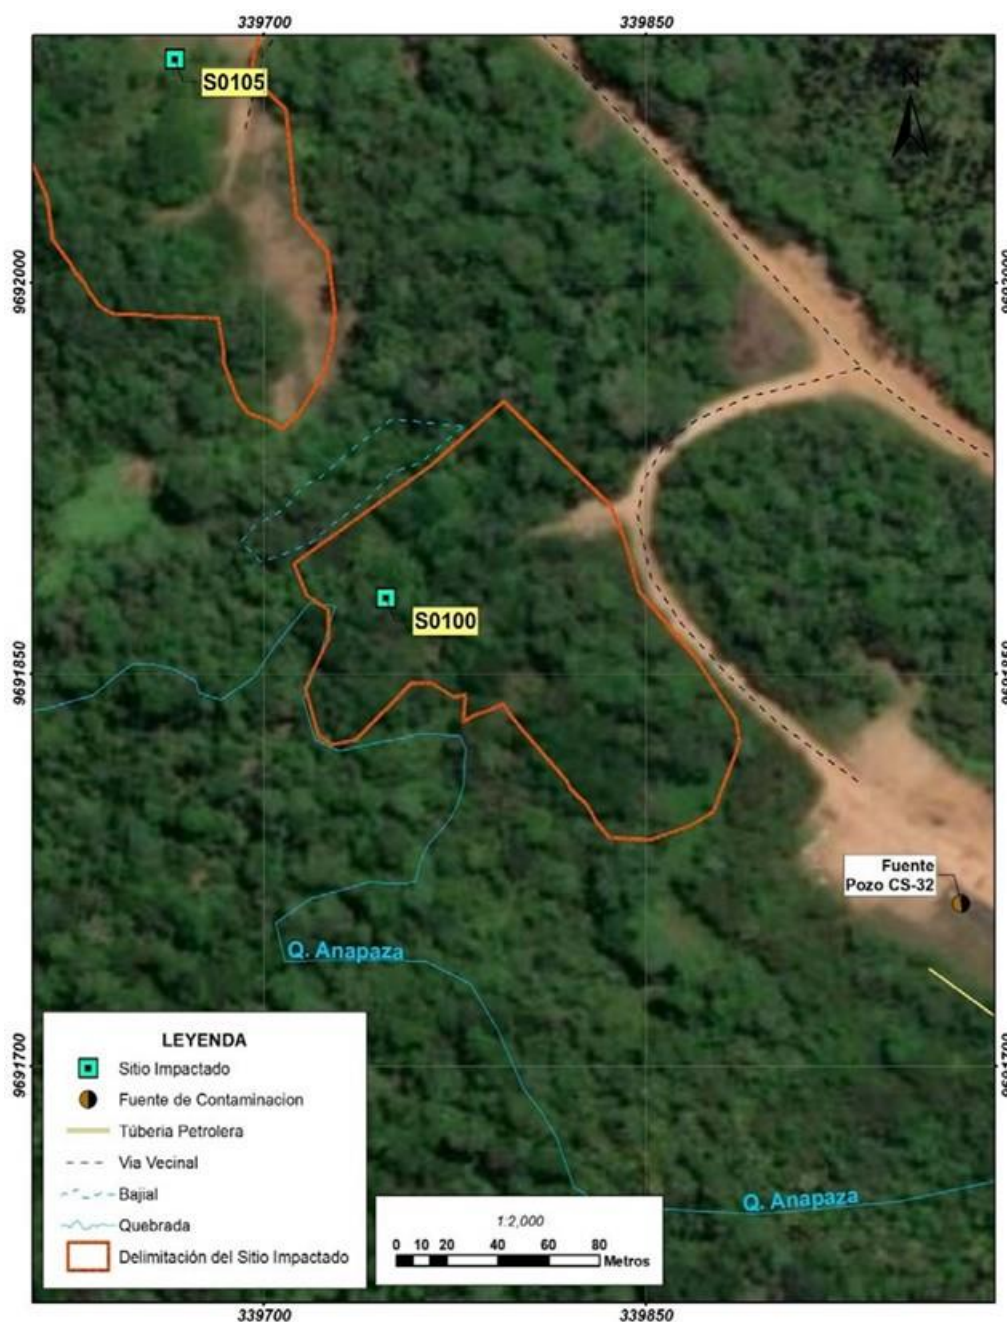
**Figura 2. (Figura 2-7) Cuerpos hídricos del Sitio S0100 (Sitio 22)**

En la Figura 2-7, se muestra el curso de la quebrada Anapaza, la cual fluye desde el sector suroccidental del área impactada, tangencialmente pasa por el margen occidental del Sitio S0100 (Sitio 2), para continuar su curso hacia el occidente; la Quebrada Anapaza tiene un ancho promedio en esta zona de 2 a 3 metros y una profundidad de un metro, con flujo constante en ambas épocas del año y un caudal promedio de 0,04 m<sup>3</sup>/s.

En la Figura 2-7, también se representa el bajial ubicado entre los Sitios S0100 (Sitio 22) y S0105 (Botadero CS-32), este bajial se caracteriza por ser de carácter estacional y de aguas estancadas.

A continuación, se presenta la actualización de la Figura 2-7 “*Cuerpos Hídricos del Sitio S0100*” la cual se presenta en la **Figura 2** del presente informe.

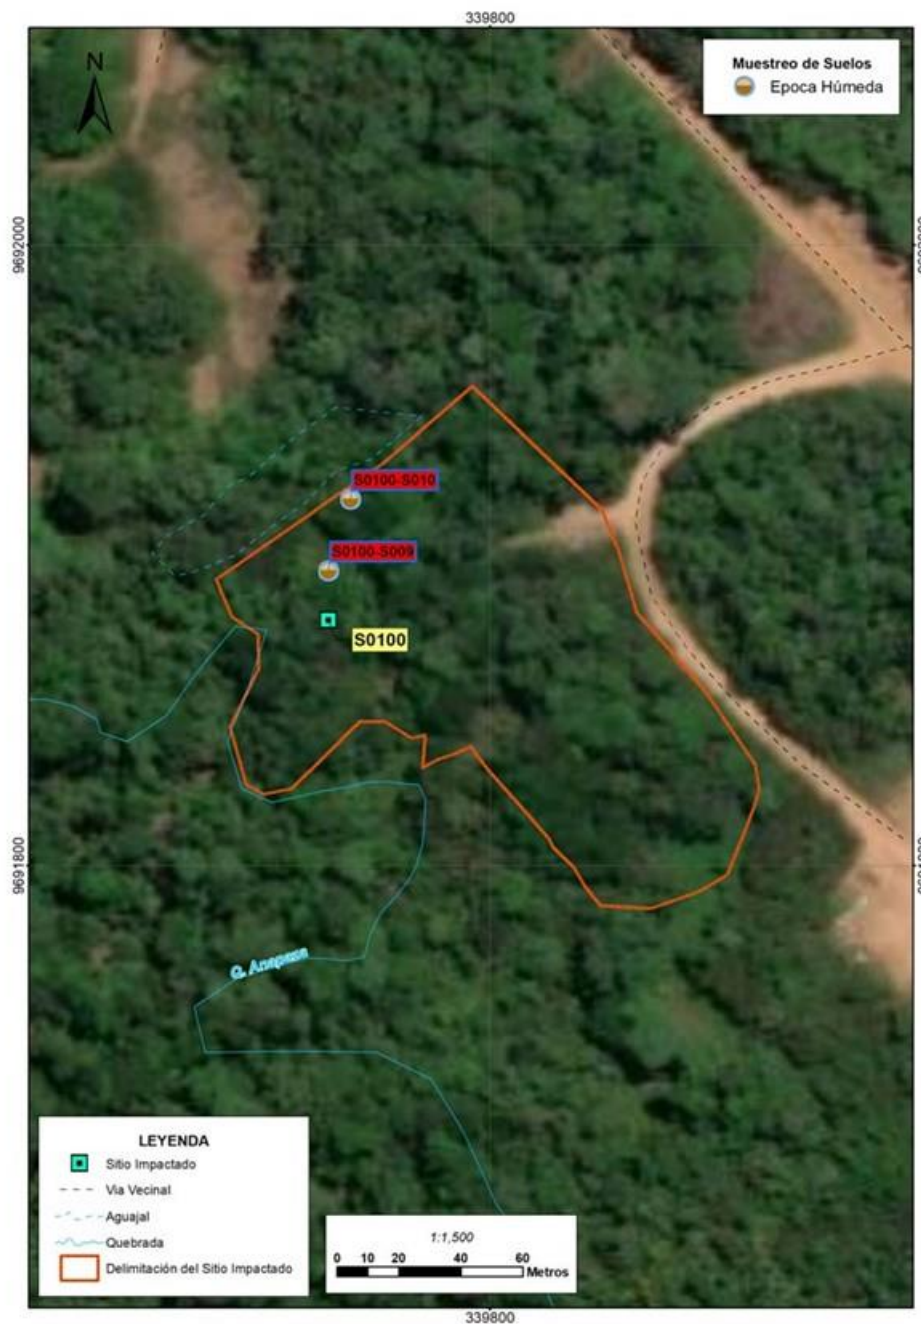
La concentración de Cadmio (Cd) en los puntos de muestreo de suelo "S0100-S009" y "S0100-S010", es igual a 2,2 mg/kg, valor que supera lo reglamentado en el ECA para suelos de uso agrícola (1,4 mg/kg).

Hacia el sector suroeste de los puntos de muestreo de suelos "S0100-S009" y "S0100-S010", con un diferencial de pendiente de 5% a 10% y a una distancia de 27 m., y 50 m., respectivamente, discurre en sentido sur – noroeste la quebrada Anapaza; sobre este cuerpo de agua se realizó el análisis de aguas superficiales en las estaciones "S0100-As001", "S0100-As002", "S0100-As003" y "S0100-As004", los resultados analíticos del laboratorio para el parámetro Cadmio (Cd) en agua superficial, certifican y demuestran que no se está presentando ningún tipo de migración o lixiviación de Cadmio (Cd) desde la matriz suelo hacia el cuerpo de agua.

En la **Figura 8**, se representa la ubicación de los puntos de muestreo "S0100-S009" y "S0100-S010", en donde la concentración de Cd supera el ECA, respecto a la quebrada Anapaza.
