3.19. Panel Fotográfico

PANEL FOTOGRAFICO ACOYO FRONTIS

PROYECTO : "MEJORAMIENTO DEL SERVICIO DE AGUA PARA RIEGO DEL SISTEMA DE RIEGO DEL COMITÉ DE REGANTES ACOYO FRONTIS DEL DISTRITO DE CUPI – PROVINCIA DE MELGAR - DEPARTAMENTO DE PUNO"

JULIO DEL 2024

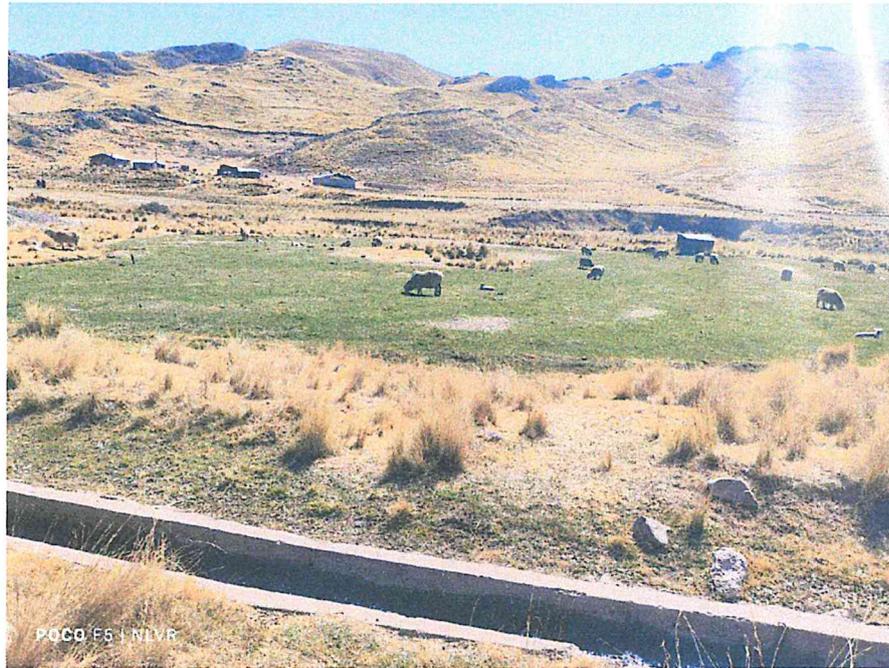
Foto: imagen panorámica del canal de riego - Acoyo Frontis

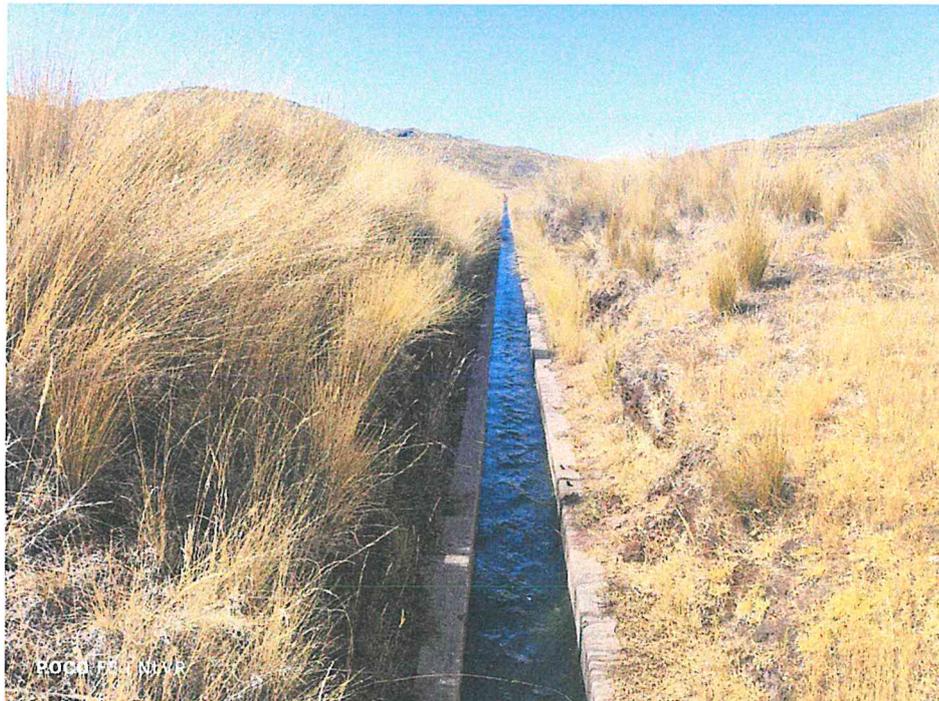
Foto: vista de la situación actual del canal - Acoyo Frontis

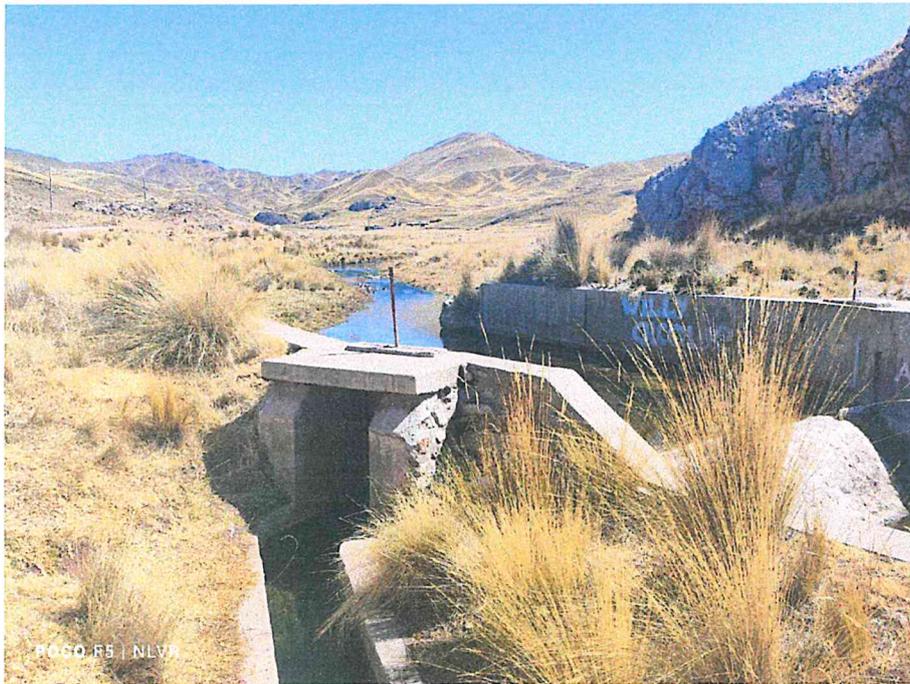
Foto: vista aguas arriba en la captación del canal - Acoyo Frontis

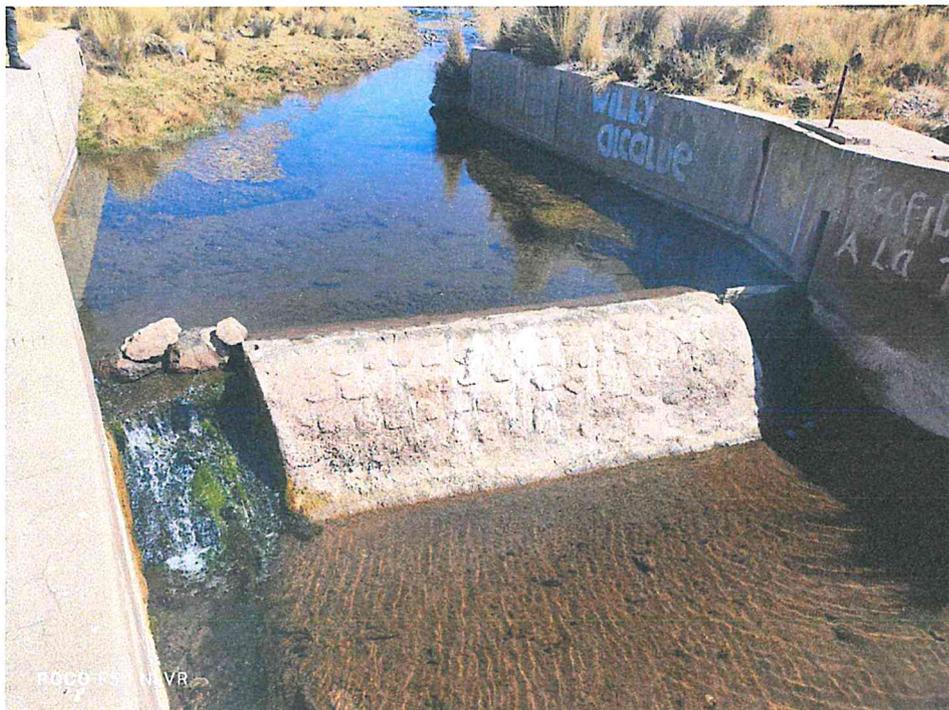
Foto: imagen de la bocatoma tipo barraje del canal de riego - Acoyo Frontis

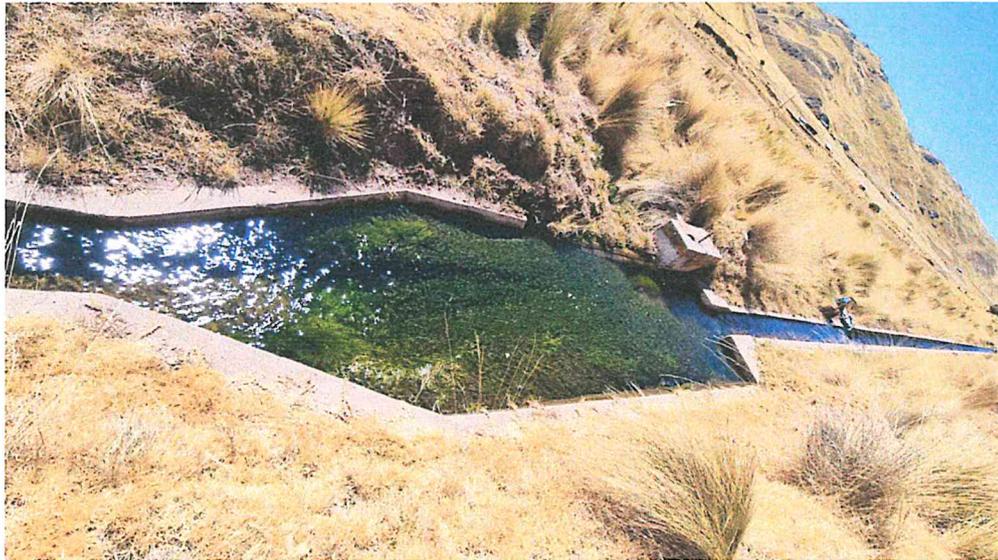
Foto: imagen de actual de la infraestructura de desarenador - Acoyo Frontis

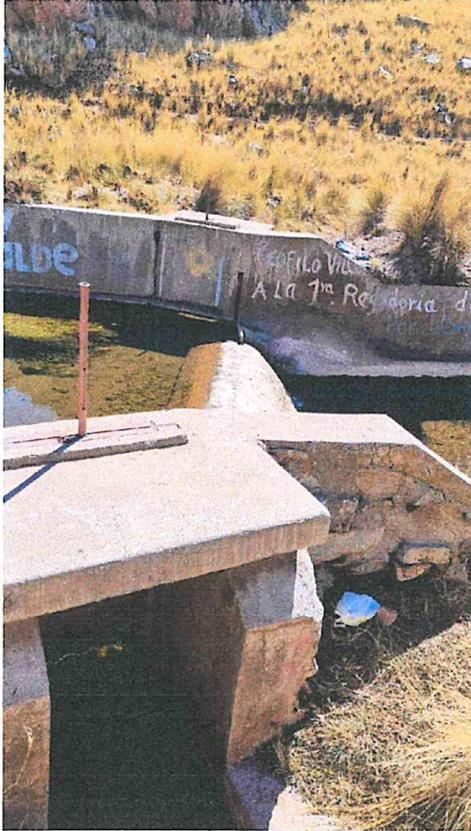
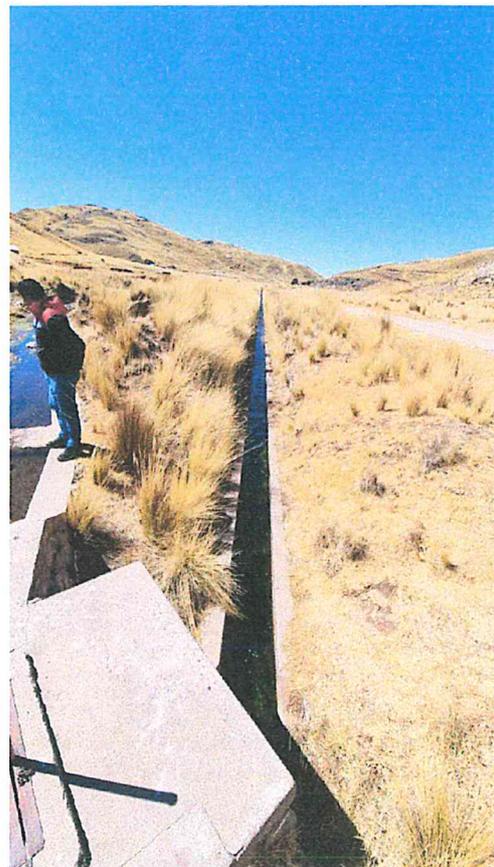
Foto: imagen panorámico de la situación actual de las infraestructuras de riego - Acoyo Frontis
