El Informe N° 01-2025-CRO-WSR-RGA-LYV/MC de fecha 18 de marzo de 2025 emitido por el Comité de Recepción de Obra, el Informe N° 000038-2025-OINV-WSR/MC de fecha 26 de marzo de 2025 emitido por la Oficina de Inversiones, el Informe N° 000003-2025-OAL-RRR/MC de fecha 28 de marzo de 2025 y el Informe N° 000028-2025-OAL/MC de fecha 28 de marzo de 2025 emitidos por la Oficina de Asesoría Legal;

Artículo 1.- DAR POR NO RECIBIDA LA OBRA conforme a lo determinado por el Comité de Recepción mediante Acta de Persistencia de Observaciones de Obra de fecha 14 de marzo de 2025, en el marco del Contrato N° 0017-2023-UE 008 PROYECTOS ESPECIALES para la contratación de la ejecución de la Obra de la IOARR: “Reparación de edificación y obras exteriores, construcción de baño o servicios sanitarios, adquisición de grupo electrógeno y museografía, en el monumento a los vencedores de Junín, ubicado en la pampa de Chacamarca, casa hacienda San Francisco de Chichausiri, distrito de Junín, provincia Junín, departamento Junín, con código único de inversión 2456690”.

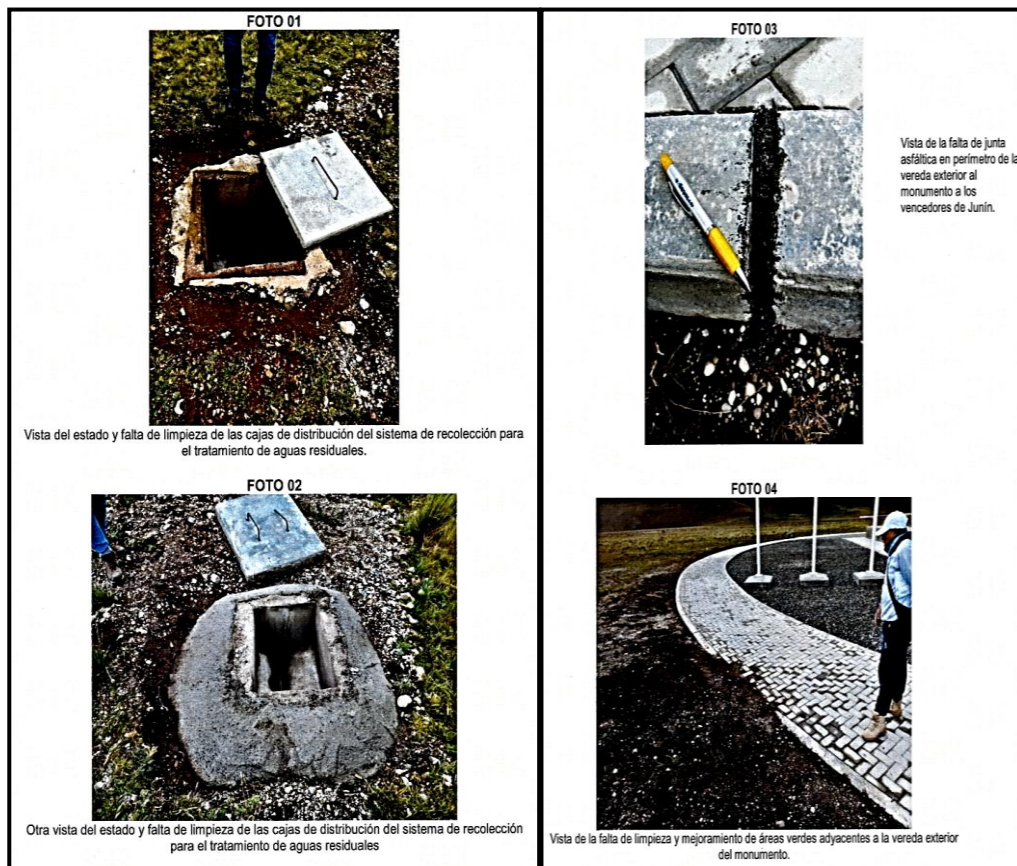
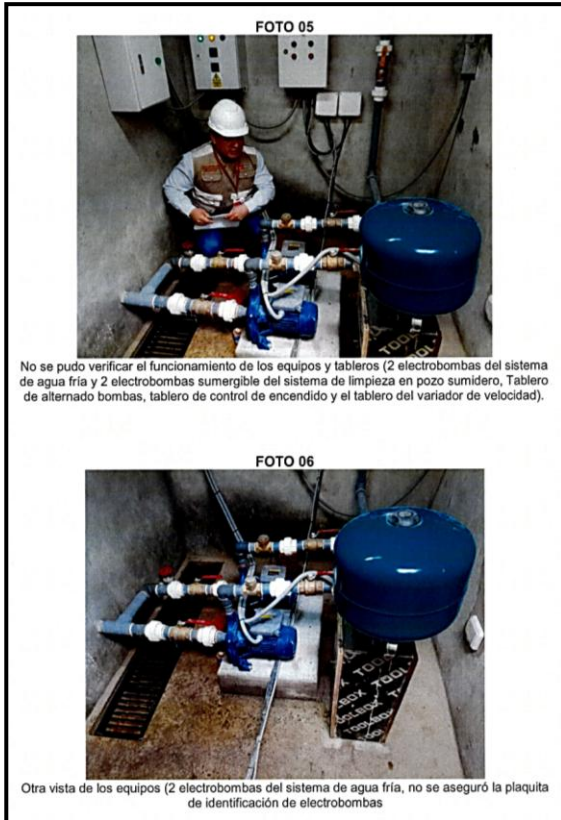
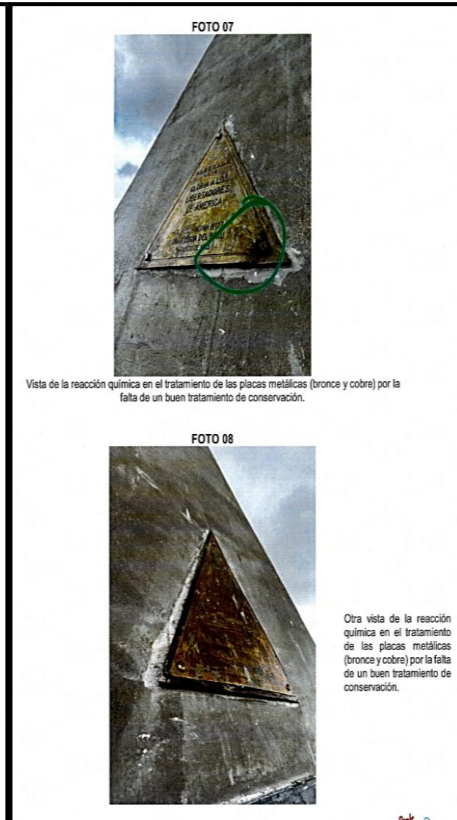
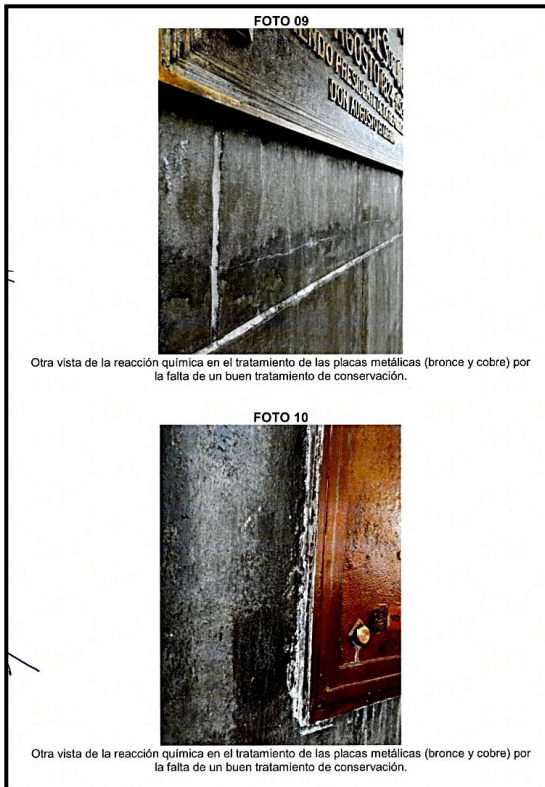
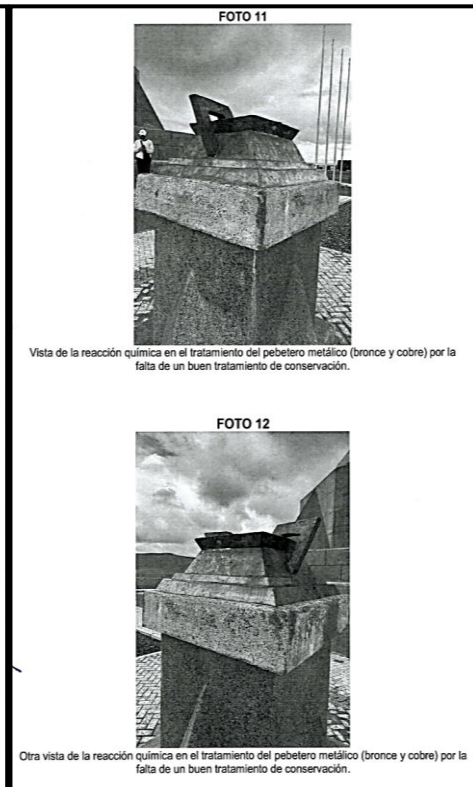
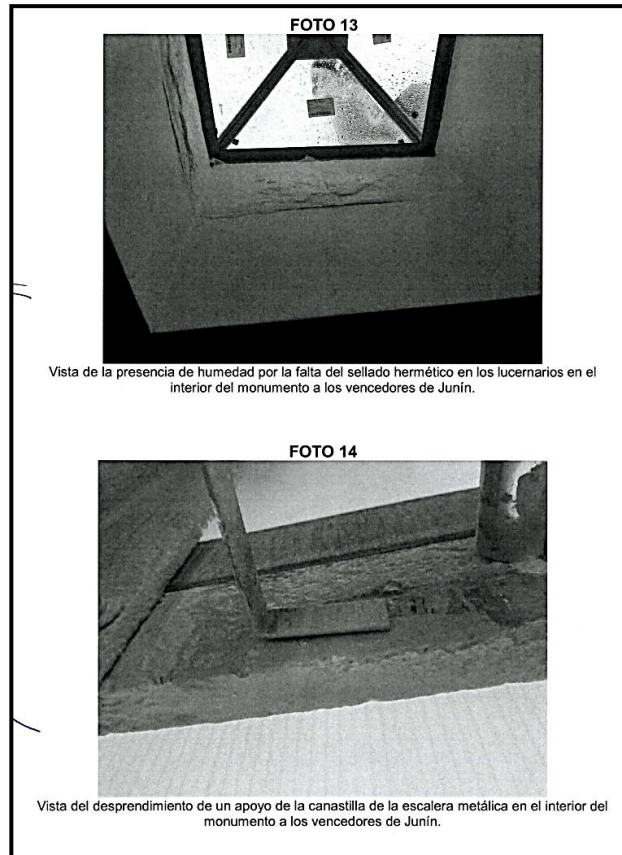
Que, mediante el mismo Informe se da cuenta del estado de la Obra in situ y cómo las observaciones imputadas al Contratista se encuentran afectando la integridad de la Obra en distintos aspectos, conforme se muestra a continuación:

Que, el Comité de Recepción concluye que no es posible recepcionar la Obra, debido a que las observaciones aún no han sido subsanadas por completo, correspondiendo al Contratista Consorcio Bicentenario, subsanar éstas dentro del más breve plazo posible; poniendo de conocimiento de ello al Titular de la entidad, conforme lo establece el artículo 208 del RLCE;

Que, en razón a lo expuesto, corresponde emitir el acto resolutivo que disponga requerir al Consorcio Bicentenario cumpla con subsanar las observaciones advertidas en el Acta de Persistencia de Observaciones de fecha 14 de marzo de 2025;
