**TRIBUNAL DE APELACIONES DE SANCIONES
EN TEMAS DE ENERGÍA Y MINERÍA
OSINERGMIN**

RESOLUCIÓN N° 132-2018-OS/TASTEM-S1

**“Manual de Construcción de Redes Externas
Procedimiento de Unión por Electrofundición de Tuberías y Accesorios de Polietileno
Código P-COO-041**

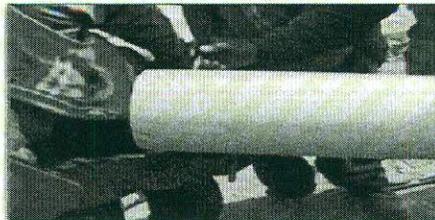
Figura N° 2. Marcado de tubería

- a. Se medirá la longitud de la tubería que deberá instalar en el interior de la pieza a electrofundir y **se marcará con un rotulador indeleble de PE (no toxico) sobre cada uno de los extremos a unir, en toda el área a raspar.**

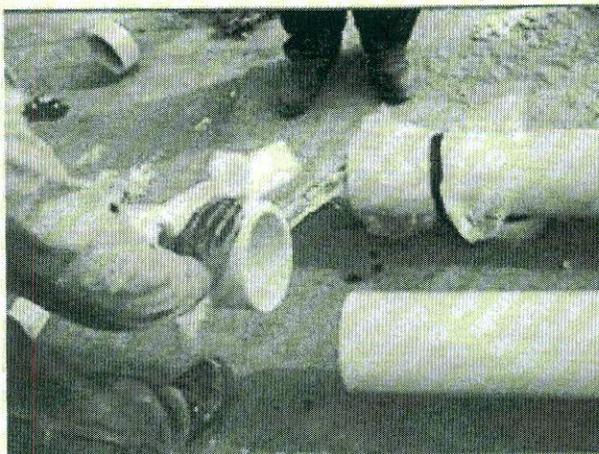
Figura N° 3. Protección del extremo de la tubería raspada y limpiada.

- a. **Después del raspado**, se limpiarán las zonas a soldar con una toalla o paño de limpieza libre de hilachas o pelusa, luego se volverá a marcar la longitud de la tubería que será invertida dentro del accesorio. No se tocará la zona que ha sido raspada, así mismo **se protegerá con una bolsa plástica el extremo raspado en el caso que el inicio de la fusión se demore.**

Asimismo, en el proyecto "PPE-15-0119 Sector 3200, malla 02-CAL", se constató que las tuberías de 160 mm de diámetro, que habían sido previamente raspadas, fueron almacenadas a la intemperie, sin que los extremos raspados estuvieran protegidos con una bolsa plástica, pese a la demora en los inicios de las fusiones.

De otro lado, respecto del proyecto “PPE-15-0119 Sector 3200, malla 02-CAL”, cabe precisar que de los medios probatorios que obran en el expediente se observa que las tuberías que habían sido previamente raspadas, para la ejecución del proceso de unión por electrofusión, fueron almacenadas a la intemperie, en donde no tenían bolsa plástica en el extremo raspado. Al respecto, cabe señalar que el inicio de la fusión no fue inmediato, ya que durante la visita de supervisión, realizada el 12 de agosto del 2015, se pudo verificar que las tuberías con raspado fueron colocadas a la intemperie luego de ser raspadas para el procedimiento de electrofusión, lo que significó que la actividad inmediata posterior al raspado no fue la electrofusión, si no la colocación de dichas tuberías a la intemperie, por lo que era necesario la colocación de la protección en el extremo raspado con una bolsa plástica.

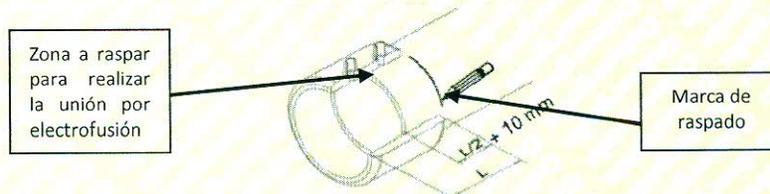
¹³ Al respecto, en el Título “*Desbaste de Tuberías*” del numeral 7.1.2 del “*Procedimiento de Unión por Electrofundición de Tuberías y Accesorios de Polietileno*” del Manual de Construcción de Redes Externas señala que luego de realizar la medición de la longitud de la tubería que deberá instalar en el interior de la pieza a electrofundir, se marcará con un rotulador indeleble de PE sobre cada uno de los extremos a unir y se procederá a raspar dicha zona marcada. Asimismo, señala que adicionalmente se raspaba hasta un margen de +5mm de la marca de raspado, con el fin de comprobar –después de la fusión– que la película de óxido fue correctamente retirada, conforme se observa en la siguiente figura:

Debe tenerse presente que, si bien el “*Manual del Fabricante*” establece dentro de sus recomendaciones eliminar la película oxidada entre un 0.10 mm a 0.25 mm y no exceder el 10% del espesor de la tubería, se debe precisar que las mismas están referidas al espesor de la tubería y no al margen longitudinal de hasta 5 mm de la marca de raspado, el cual tiene por fin comprobar – después de la fusión – que la película de óxido haya sido eliminada correctamente, según lo detallado en el “*Procedimiento de Unión por Electrofundición de Tuberías y Accesorios de Polietileno*” del Manual de Construcción de Redes Externas¹³.
