Resolución Directoral

Nº 239-2017-PRODUCE/DVMYPE-I/DGAAMI

INFORME TÉCNICO LEGAL N° 00556 -2017-PRODUCE/DVMYPE-I/DGAAMI-DEAM

ASUNTO : Evaluación del Plan de Cierre Definitivo de la Planta de Reciclaje de aceite mineral, llantas y plástico por el método de craqueo catalítico y destilación fraccionada de la **EMPRESA DE PROTECCIÓN AMBIENTAL S.A.C.**

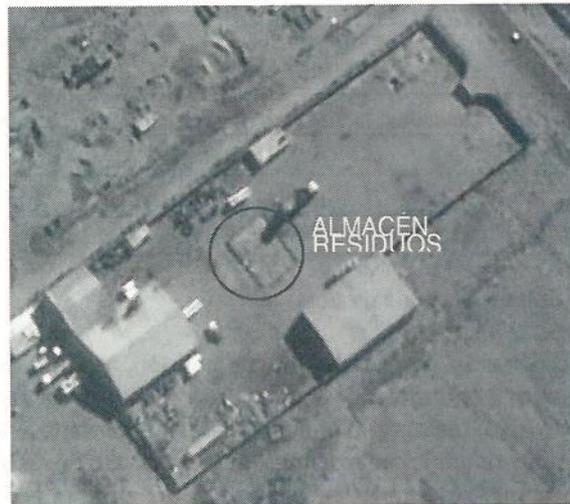
Fuente: folio 40 del Levantamiento de Observaciones del Plan de Cierre, Registro N°14150-2017-1.

En dicho almacén se establecerán áreas definidas para cada tipo de residuos generado, debidamente señalizadas. Dentro de este almacén se ocupara un área de 50 m² ubicada en una esquina y que será utilizada para almacenar los residuos peligrosos, la cual tendrá adicionalmente un techo de lona⁹.

⁹ Se adjunta fotografías del almacén temporal de residuos peligrosos en el folio 39 del Levantamiento de Observaciones del Plan de Cierre, Registro N°14150-2017-1.

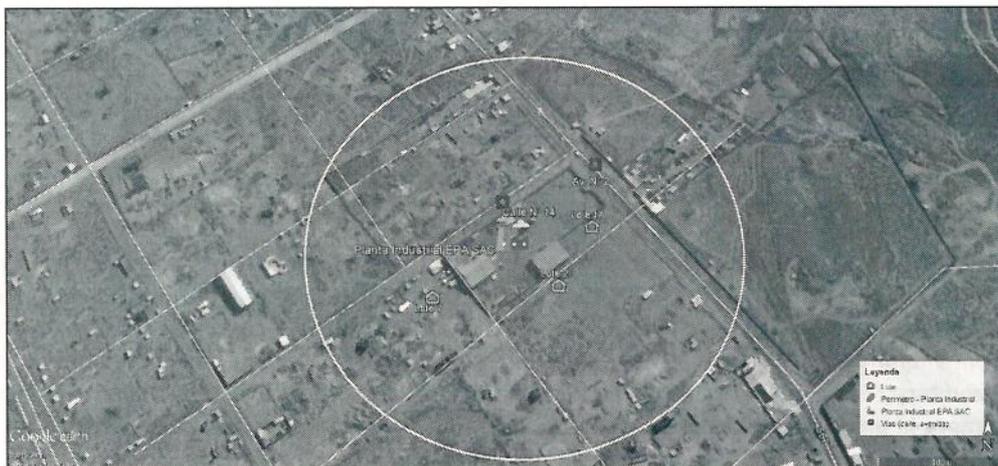
Fuente: Área de Influencia Indirecta, folio 85 del Registro N° 14150-2017.

Área de Influencia Indirecta: El AII considerada para el Plan de Cierre comprende un radio de 200 m respecto a la planta industrial.

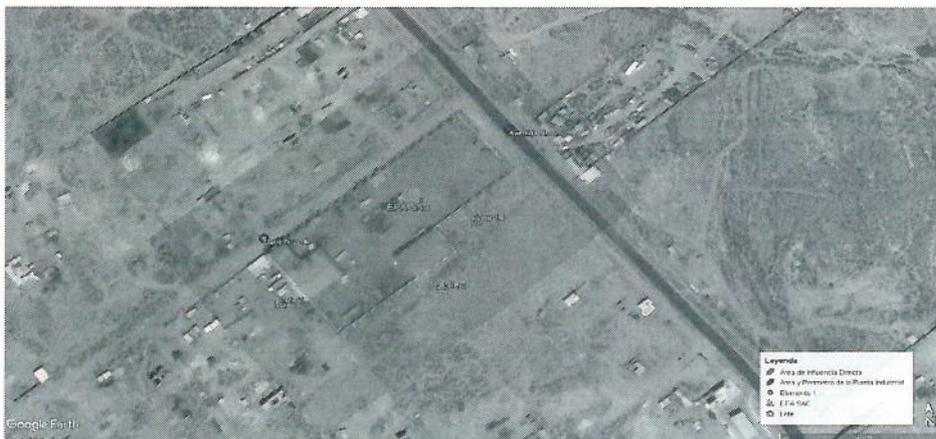
Fuente: Área de Influencia Directa, folio 18 del Levantamiento de Observaciones del Registro N° 14150-2017-1.

Área de Influencia Directa: indican que correspondería al área donde se lleva a cabo las actividades de operación de la planta y propiedades colindantes comprendiendo una distancia de 50 metros respecto a la planta.
