## **INFORME N° 00659-2020-SENACE-PE/DEIN**

**ASUNTO :** Evaluación de la solicitud de Informe Técnico Sustentatorio para los  
"Depósitos de Material Excedente km 357+800 LI, km 357+920 LI y  
km 362+100 LI del Proyecto Corredor Vial Amazonas Norte, Tramo  
3: Corral Quemado - Rioja", presentado por Concesionaria IIRSA  
Norte S.A.

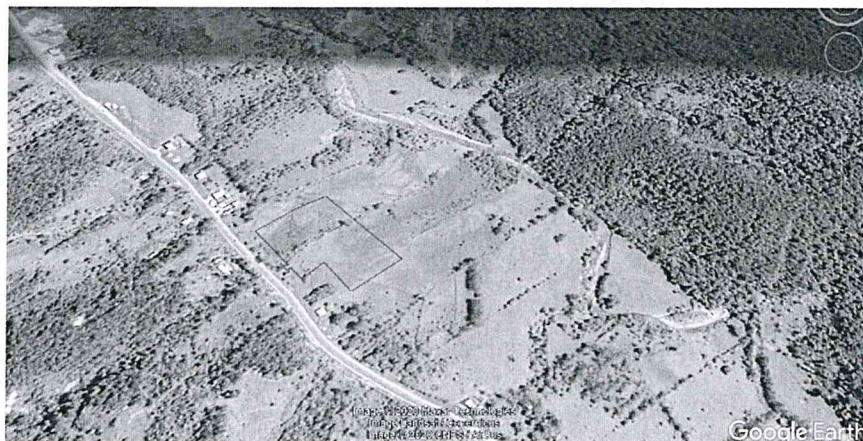
| Superficie (m <sup>2</sup> ) | Perímetro (m) | Volumen Potencial (m <sup>3</sup> ) | Volumen a disponer (m <sup>3</sup> ) |
| 6 214,00 | 313, 584 | 16 747,768 | 16 747,768 |

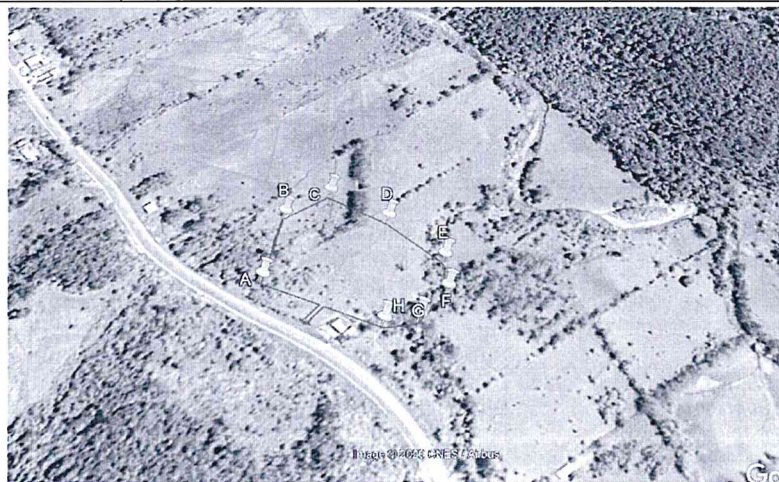
| Superficie (m²) | Perímetro (m) | Volumen Potencial (m³) | Volumen a disponer (m³) |
| 7 911,126 | 342,487 | 32 700,762 | 32 700,762 |

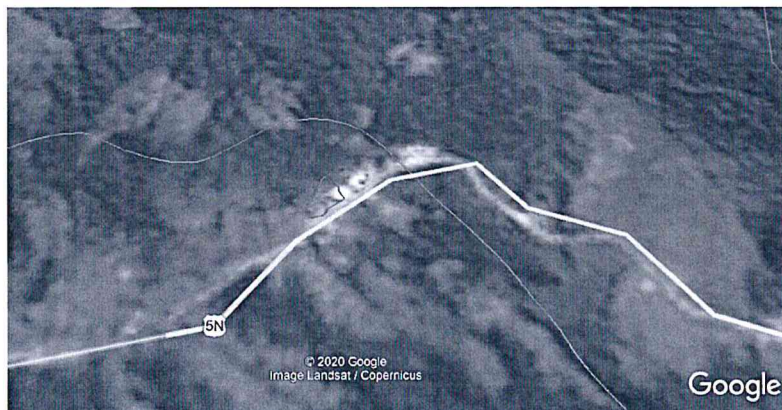
- DME km 362+100 LI

| Superficie (m²) | Perímetro (m) | Volumen Potencial (m³) | Volumen a disponer (m³) |
| 6 813,416 | 358,554 | 10 116,208 | 10 116,208 |
