RESOLUCION DIRECTORAL N° 000282-2020-DGPA/MC

INFORME N° 000094-2020-DSFL-JER/MC

INFORME TECNICO DE VIABILIDAD DE DETERMINACION A LA PROTECCIÓN PROVISIONAL DEL BIEN INMUEBLE PREHISPÁNICO/SITIO ARQUEOLÓGICO DE TANKARPATA

INFORME TECNICO DE VIABILIDAD DE DETERMINACION A LA PROTECCIÓN PROVISIONAL DEL BIEN INMUEBLE PREHISPÁNICO/SITIO ARQUEOLÓGICO DE TUSCAN

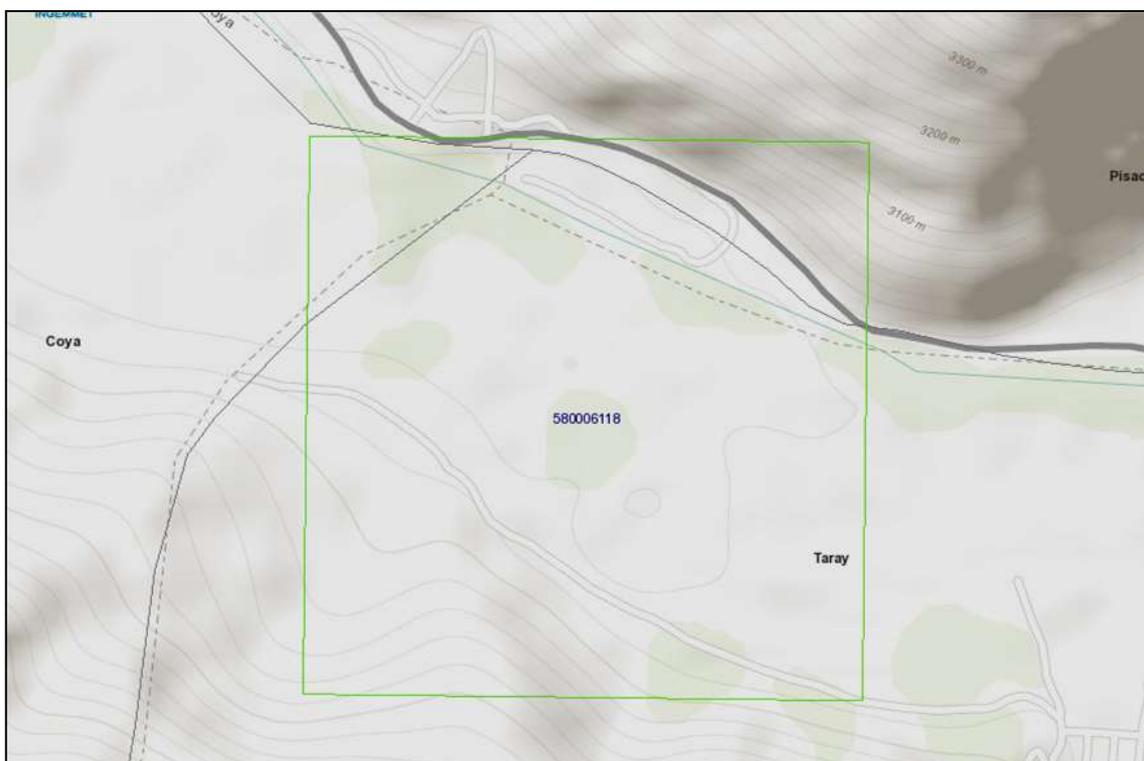
Imagen 04. Mapa del petitorio minero con código 580006118 que se superpone al sitio arqueológico de Tankarpata, el cuadrángulo de color verde corresponde al petitorio minero, entre líneas cortadas rojas se ubica el sitio arqueológico.

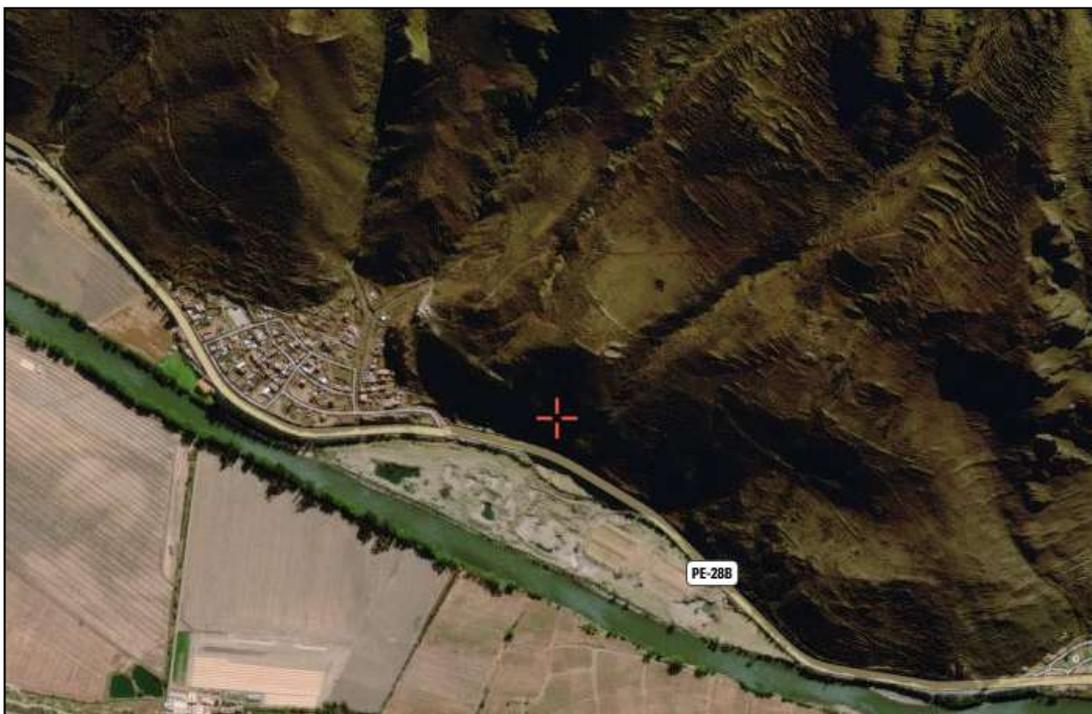
Imagen 01. Vista satelital del sitio arqueológico compuesto principalmente por estructuras funerarias
