RESOLUCION DIRECTORAL N° 000297-2020-DGPA/MC

ARTÍCULO PRIMERO.- DETERMINAR la Protección Provisional del Sitio Arqueológico "Centinela de San Pedro Sector D, E, F, G, H", ubicado en el distrito de Chíncha Baja, provincia de Chíncha, departamento de Ica.

Asunto : Se remite el informe de inspección para protección provisional del Sitio Arqueológico Centinela de San Pedro Sector D,E, F, G, H.

INFORME N° 000069-2020-DSFL-JRG/MC

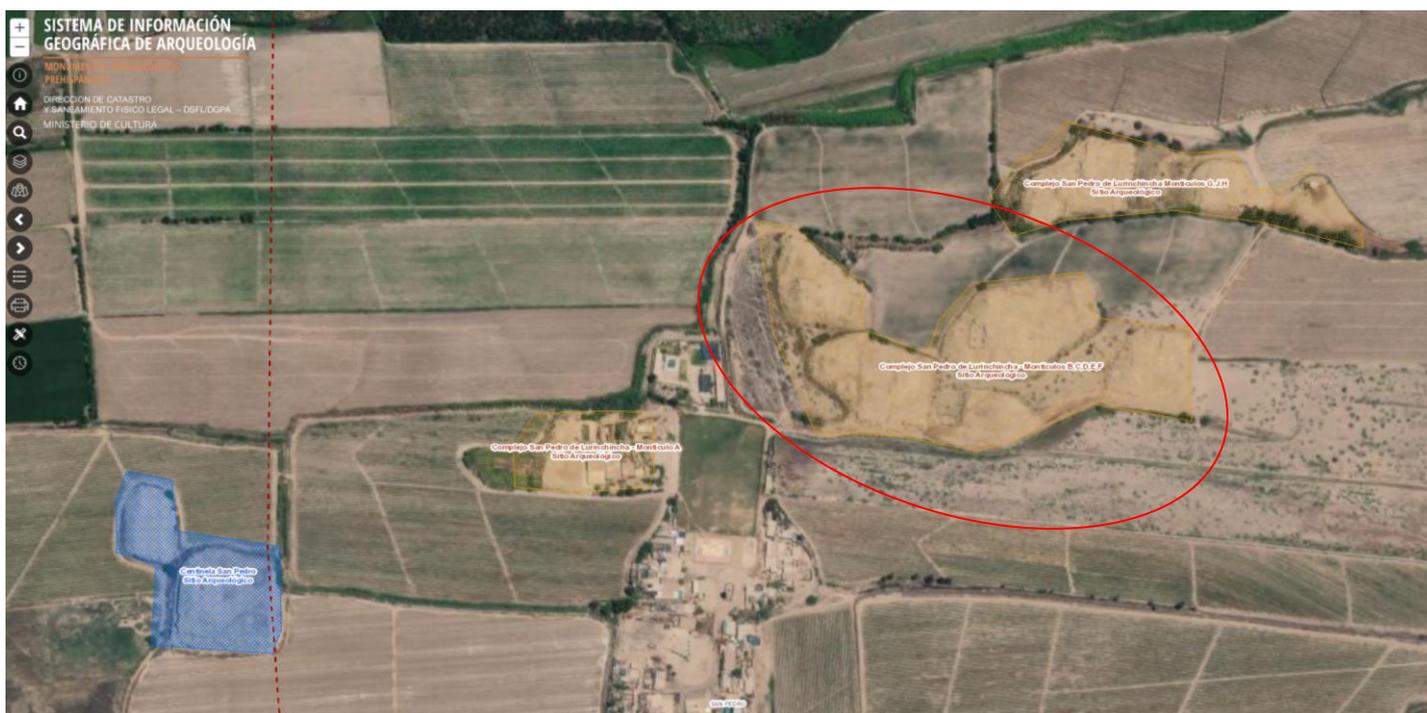
- El monumento arqueológico materia de análisis, cuenta con propuesta de delimitación y con denominación Complejo San Pedro de Lurinchincha - Montículos B, C, D, E, F.
- Asimismo se puede identificar una dispersión de montículos hacia los lados noreste y suroeste, correspondiendo el del lado suroeste al monumento Centinela San Pedro, a los sectores A y B según el registro antecedente indicado, el cual cuenta con declaratoria patrimonial y plano perimétrico aprobado.

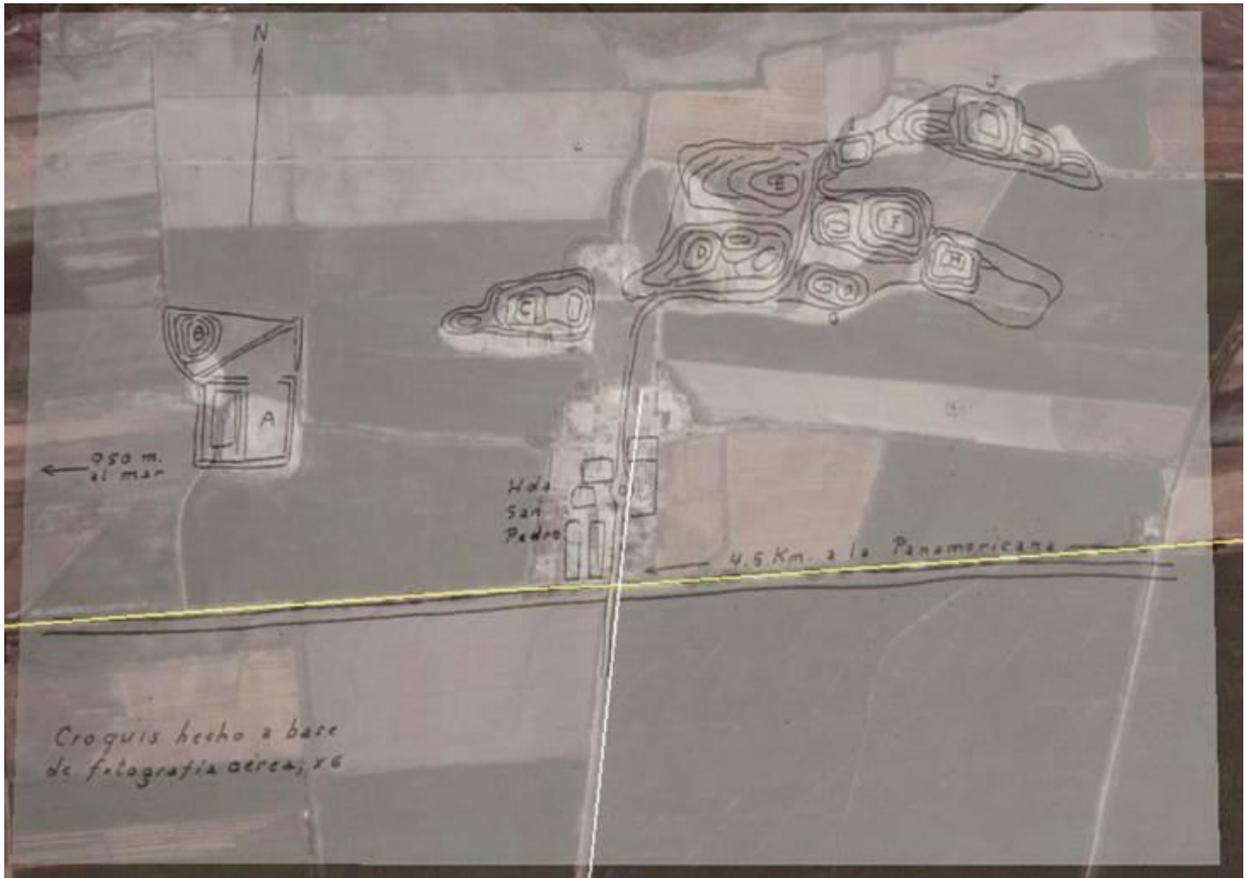
"Sitios Arqueológicos Del Perú, Valles de Chincha y de Pisco 1971" (DWIGHT T. WALLACE)

- Del registro antecedente indicado y con el apoyo del Ing. Cesar Jara, se trató de georreferenciar el croquis de dicho registro superponiéndolo al ámbito de localización de los montículos que conforman el sitio, corroborando la distribución de los mismos.

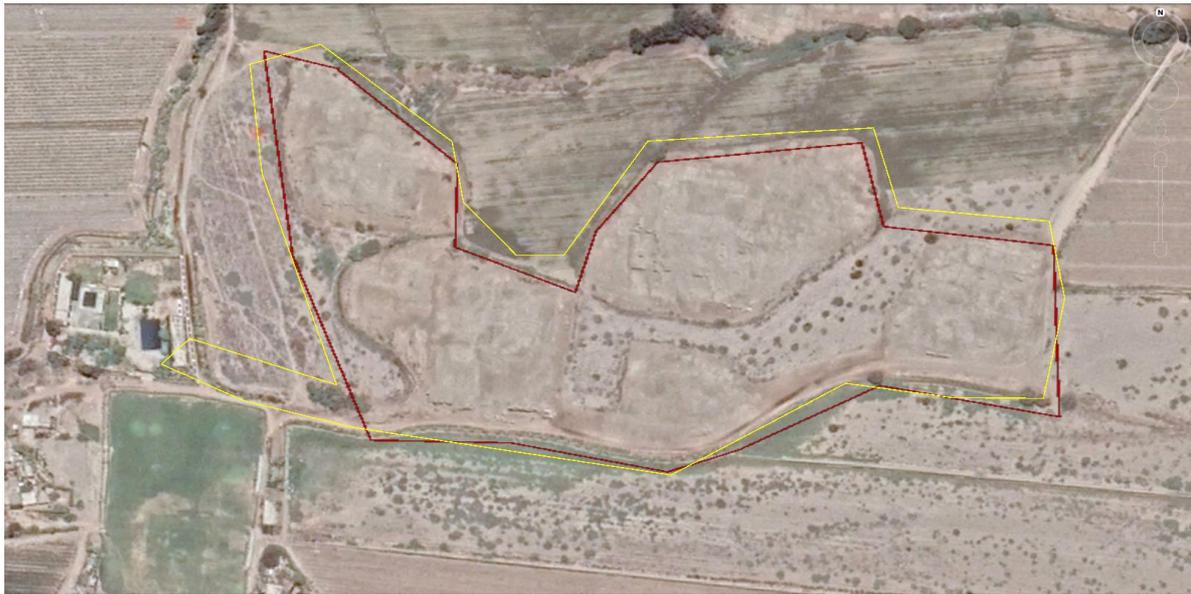
Imagen satelital del año 2019 (Google Earth)

- Propuesta en Plataforma Digital Sigda
- Nueva propuesta generada

- Georreferenciada la nueva propuesta generada, se procedió a superponerla con la propuesta figurada en la Plataforma Digital Sigda, corroborando que la nueva propuesta generada comprende mayor área hacia el extremo suroeste. Asimismo se corrobora que el lado suroeste del sitio ha sido afectado para ampliar la parcela agrícola, por lo cual en la nueva propuesta se integra dicha área q la cual era visible hasta el año 2017 según el historial de imágenes satelitales del Programa Google Earth (de uso referencial).

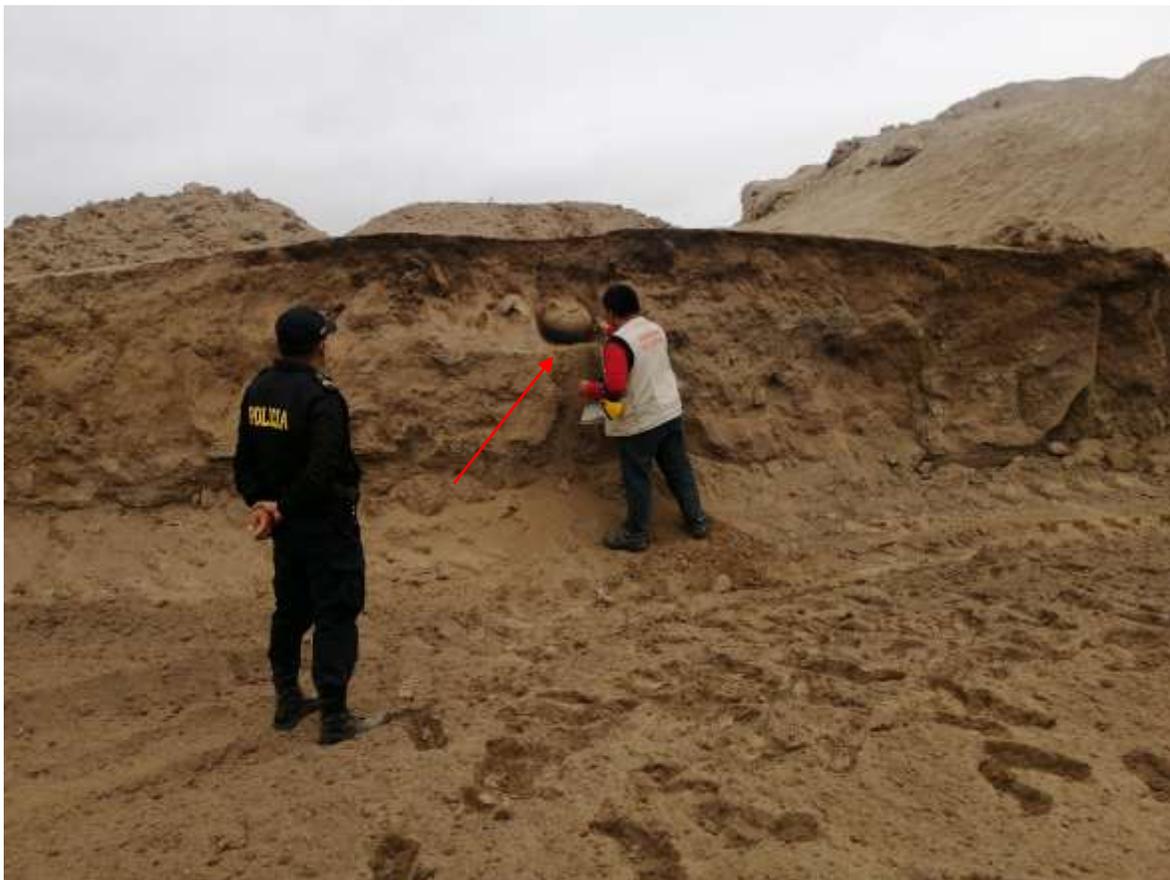
Foto 1: Vista panorámica del hallazgo de una vasija casi completa en el perfil norte que corresponde al sector F, esta vasija se halla asentada sobre un piso, asociado a capas de ceniza y fragmentos de cerámica y textil.

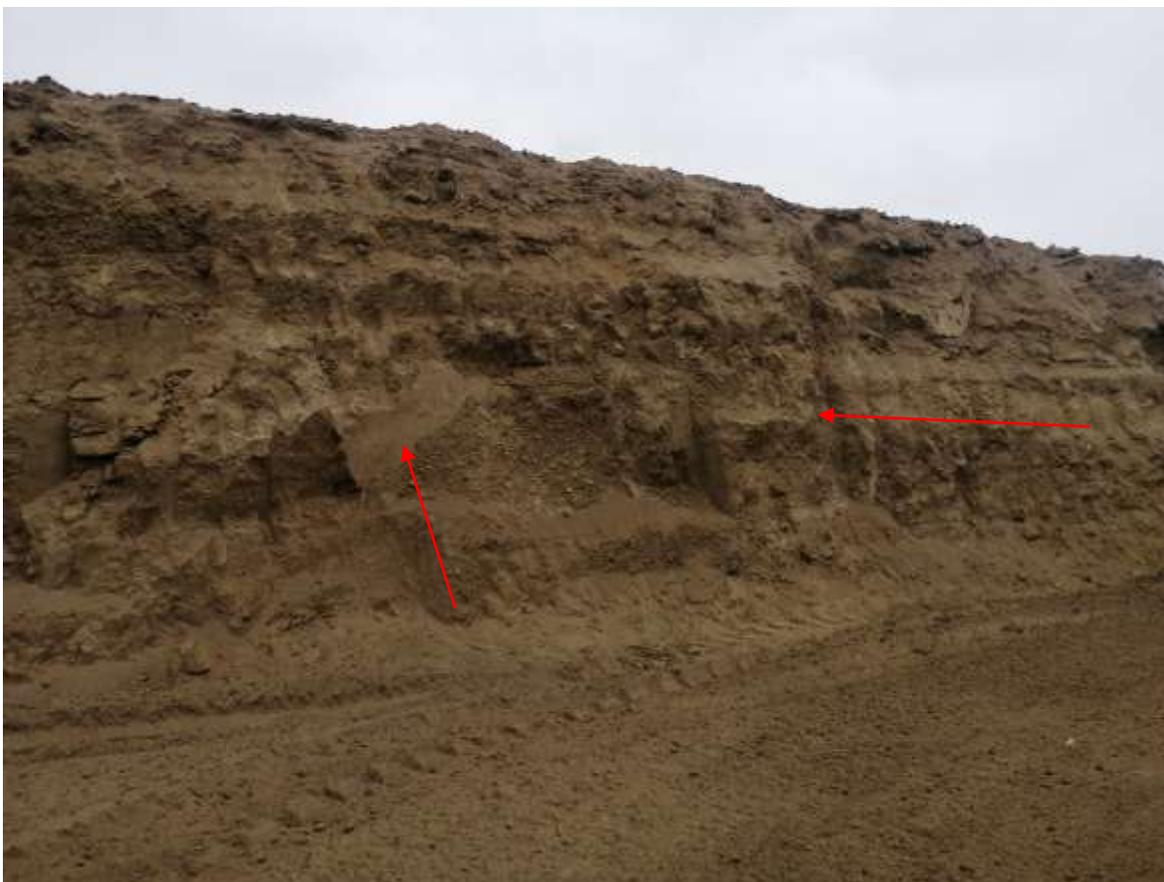
Foto 2: Vista del perfil norte que corresponde al sector F, en el que se aprecia, muro con enlucido de color blanco y un muro vertical de casi un metro de ancho, además de las improntas de uñas de la maquinaria.

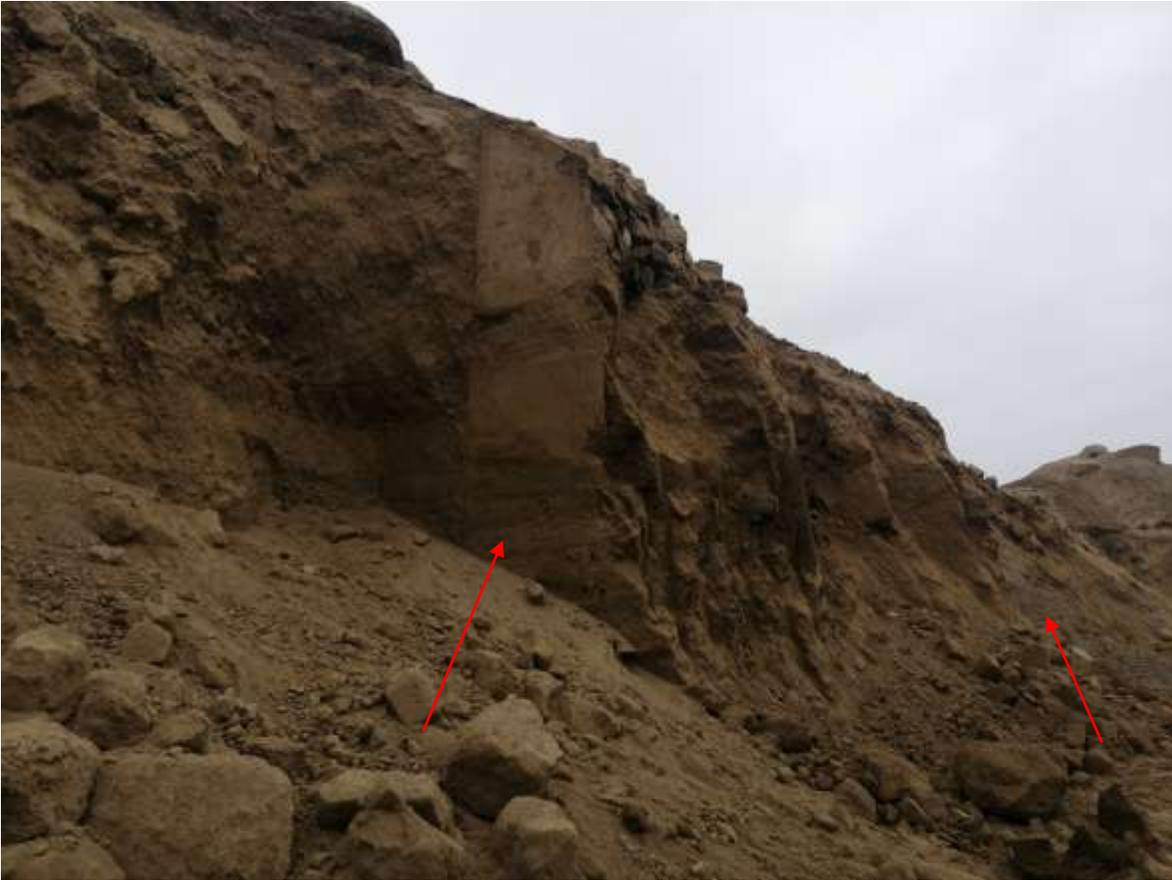
Foto 3: Vista al perfil Norte que corresponde al montículo E, en el que se observa un muro con enlucido de color blanco, siguiendo el perfil se aprecia las capas de ceniza.

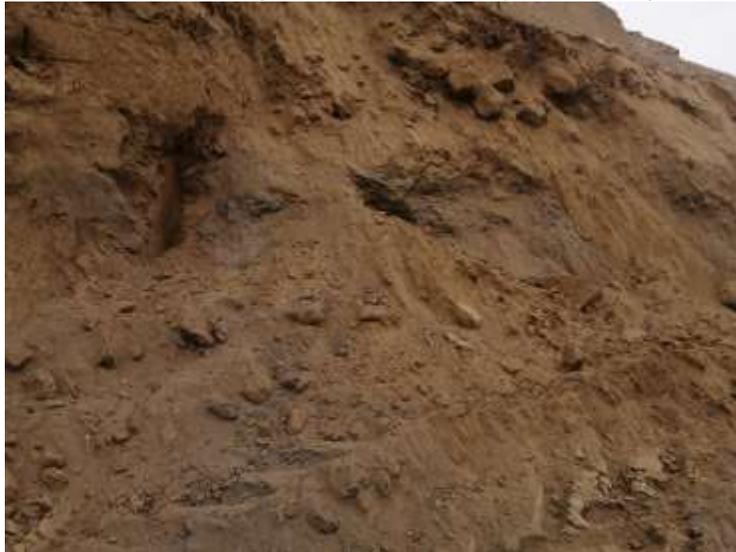
Foto 4: Vista de detalle a la capa de ceniza, asociada a restos de vegetal.

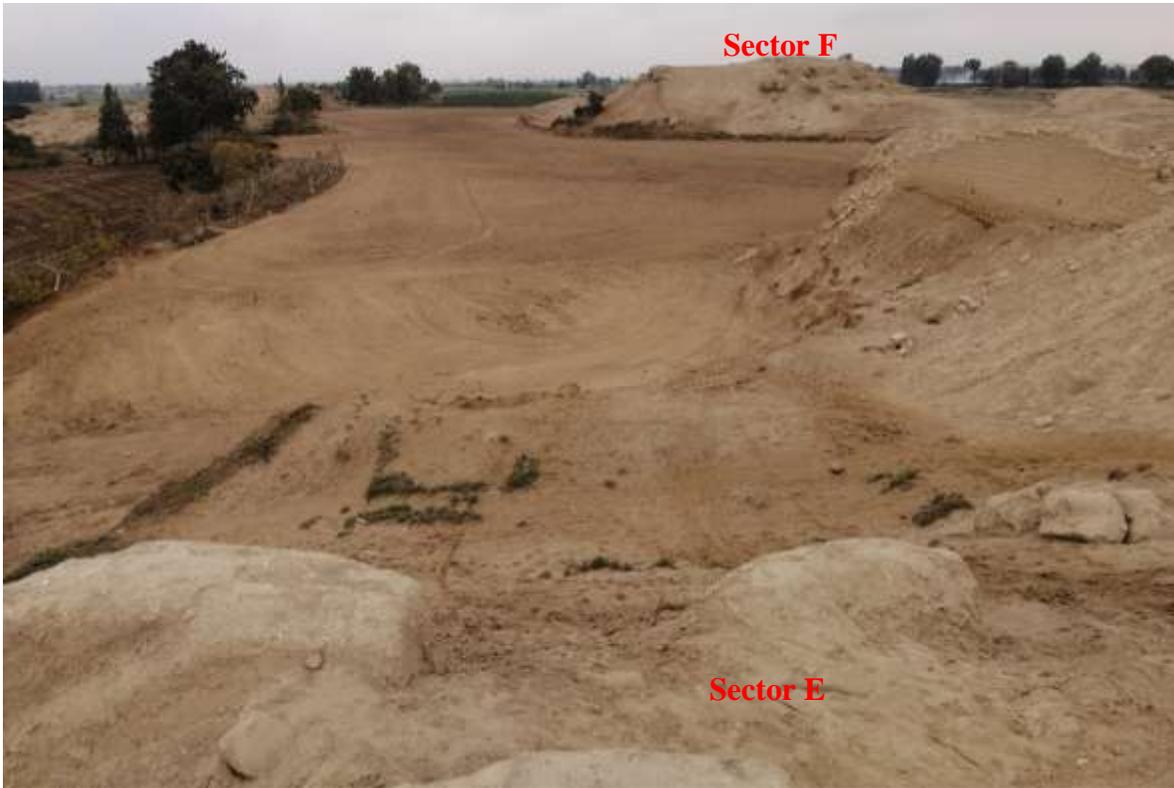
Foto 5: Vista Panorámica desde el sector E, con dirección al sector F.

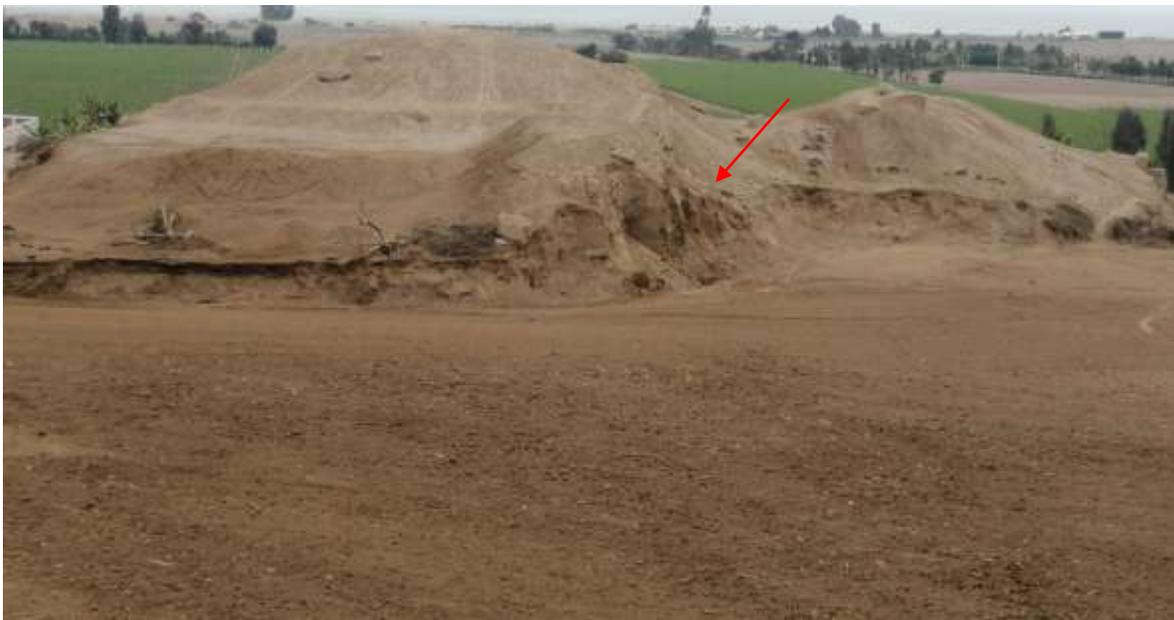
Foto 6: Vista Panorámica desde el sector F, con dirección al sector E. Nótese el área excavada.

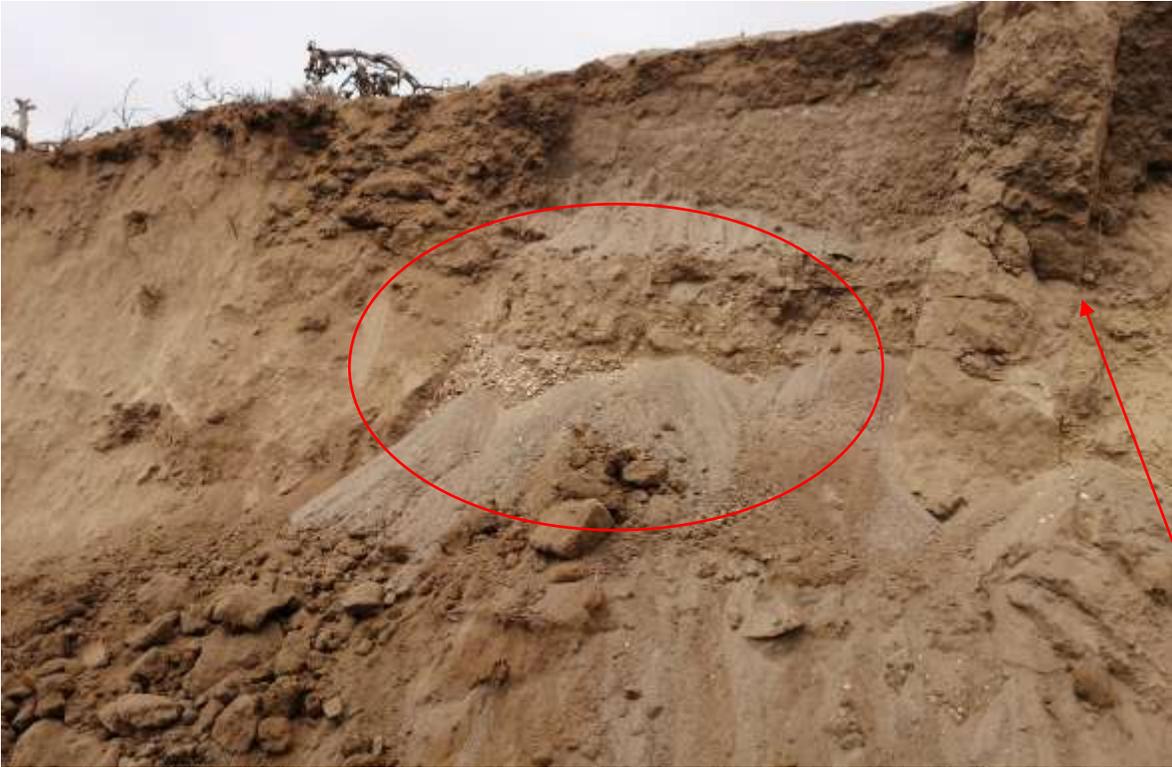
Foto 7: Vista del perfil Oeste del sector D, en el que se aprecia acumulación de malacológico (palabritas) y un muro al lado, asociada a abundante material como fragmentos de cerámica y restos de vegetal.

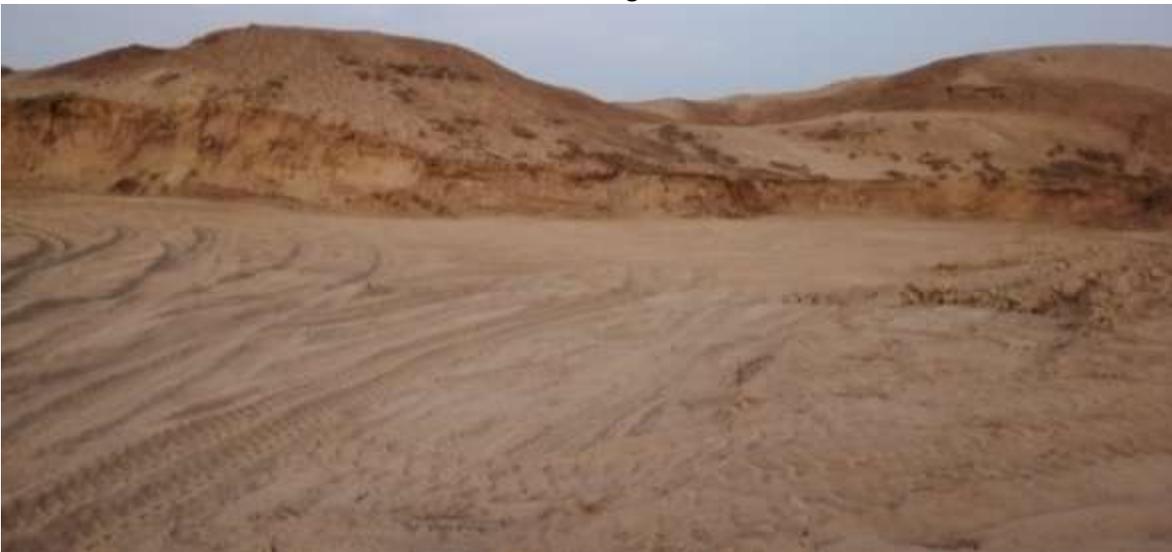
Foto 8: Vista del perfil extremo Oeste del sector D. Nótese la excavación y las huellas de los neumáticos.
