**N° 0169-2020-MINEM/DGAAE**

**PERÚ**Ministerio  
de Energía y MinasViceministerio  
de ElectricidadDirección General de  
Asuntos Ambientales  
de Electricidad"Decenio de la Igualdad de Oportunidades para mujeres y hombres"  
"Año de la Universalización de la Salud"**INFORME N° 0590 -2020-MINEM/DGAAE-DEAE**

**Asunto** : Informe de evaluación del "Informe de Identificación de Sitios Contaminados de la Subestación Celendín", presentado por Empresa Regional de Servicio Público de Electricidad Electronortemedio Sociedad Anónima - HIDRANDINA S.A.

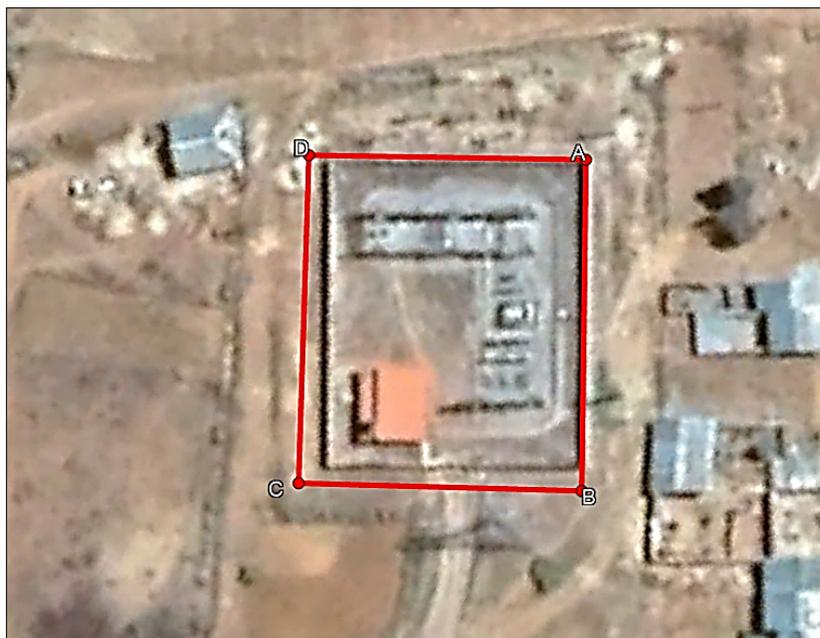
- **Títulos de propiedad, contratos de arrendamiento, concesiones u otros.** La SE Celendín es de propiedad de la Empresa Regional de Servicio Público de Electricidad Electronortemedio Sociedad Anónima - HIDRANDINA S.A. Asimismo, el Titular cuenta con un contrato de concesión para desarrollar actividades de transmisión de energía eléctrica en la SE Celendín. Dicha concesión fue otorgada por el Ministerio de Energía y Minas mediante Resolución Suprema N° 096-94-EM del 23 de diciembre de 1994.
- **Ubicación del sitio.** El Titular indicó que la SE Celendín, se ubica en el Pueblo de Celendín S/N, distrito y provincia de Celendín, departamento de Cajamarca. A continuación, se presentan las coordenadas georreferenciadas de la SE Celendín.

Fuente: Elaboración DGAAE
