RESOLUCION DIRECTORAL N° 000379-2020-DGPA/MC

ARTÍCULO PRIMERO.- DETERMINAR la Protección Provisional del Sitio Arqueológico "Huacariz San Antonio", ubicado en el distrito, provincia y departamento de Cajamarca.

INFORME N° 000709-2020-DSFL/MC

INFORME N° 000055-2020-DSFL-DRM/MC

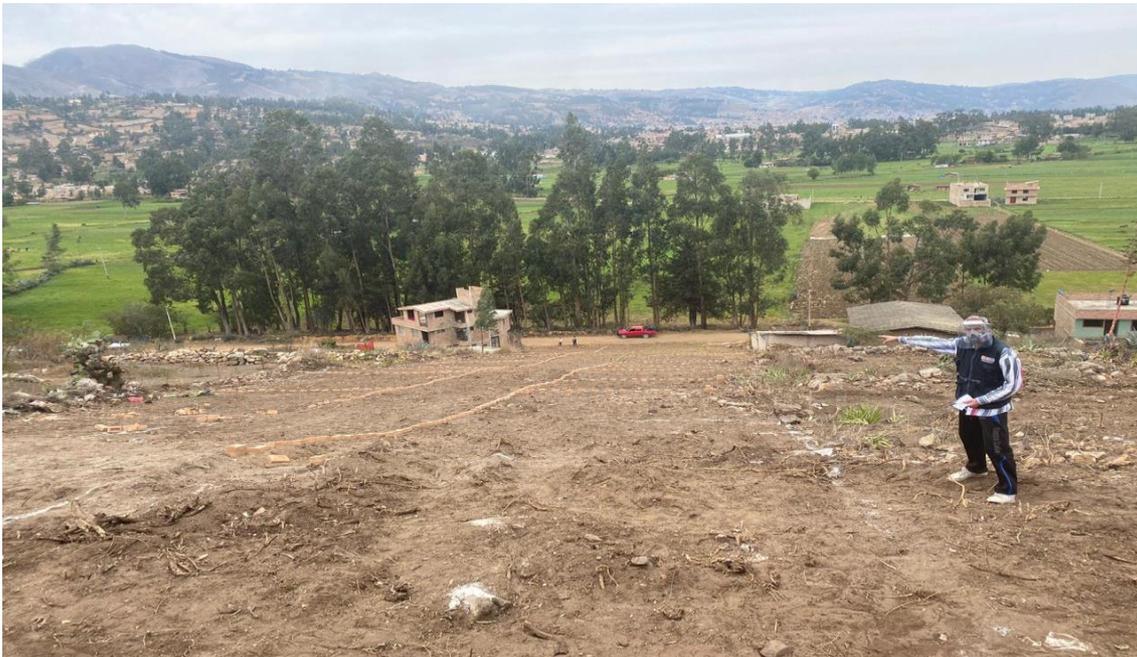
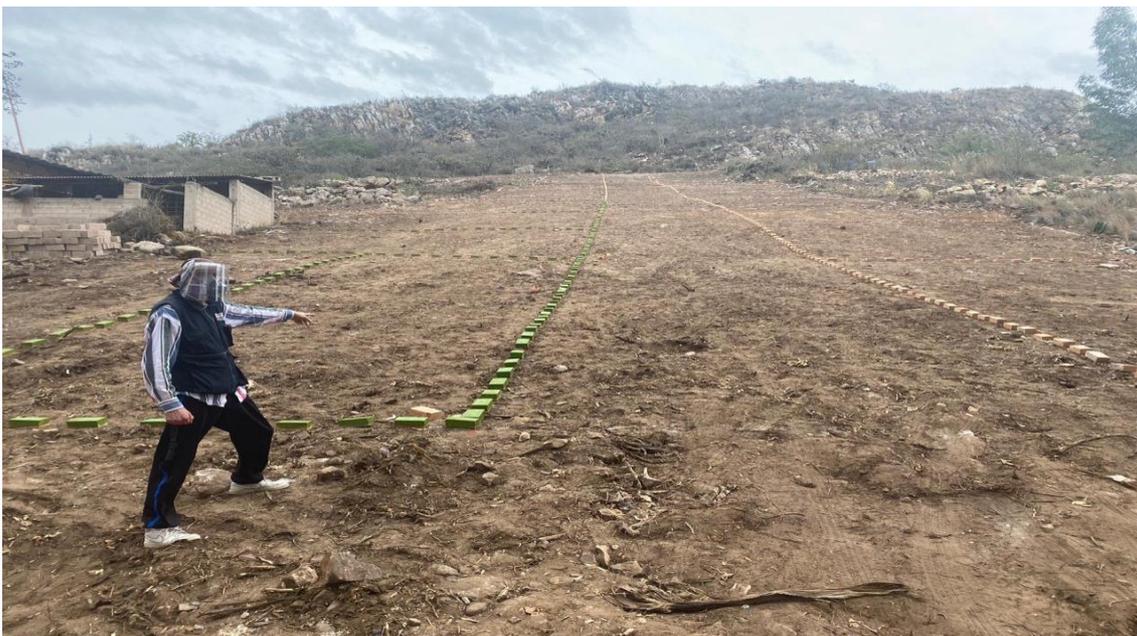
FOTO N° 01 y 02.- Vista del área afectada, excavación y remoción del terreno arqueológico por actividades de **OBRA INCONSULTA** acondicionamiento(Asentamiento) para la probable construcción de viviendas realizados por la Inmobiliaria y Constructora Serdan de propiedad del Sr. Osmar Serdan Vásquez. Afectando los contextos arqueológicos del sitio arqueológico "Huacariz San Antonio" perdiéndose valiosa información arqueológica con carácter irreversible-**FOTOS** de inspección del 30-10-2020.-Foto N° 01 lado sur y Foto N° 02 lado noroeste.

MEDIDA		REFERENCIA
- Paralización y/o cese de la afectación	X	Se notificará a las entidades político-administrativas, empresas inmobiliarias y población colindante al sitio arqueológico para que paralicen todo tipo de obra que afecte el patrimonio arqueológico.
- Señalización:	X	Monumentación y señalización del sitio arqueológico.

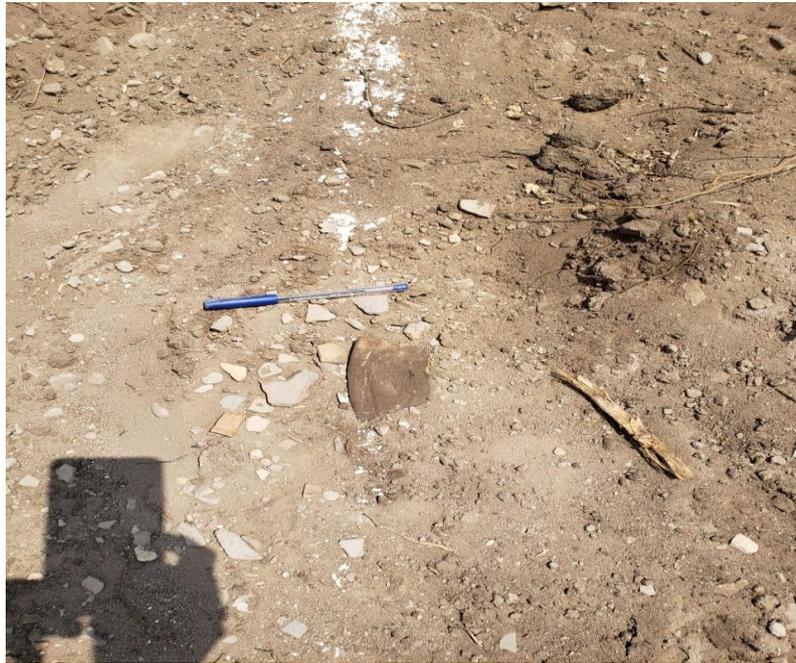
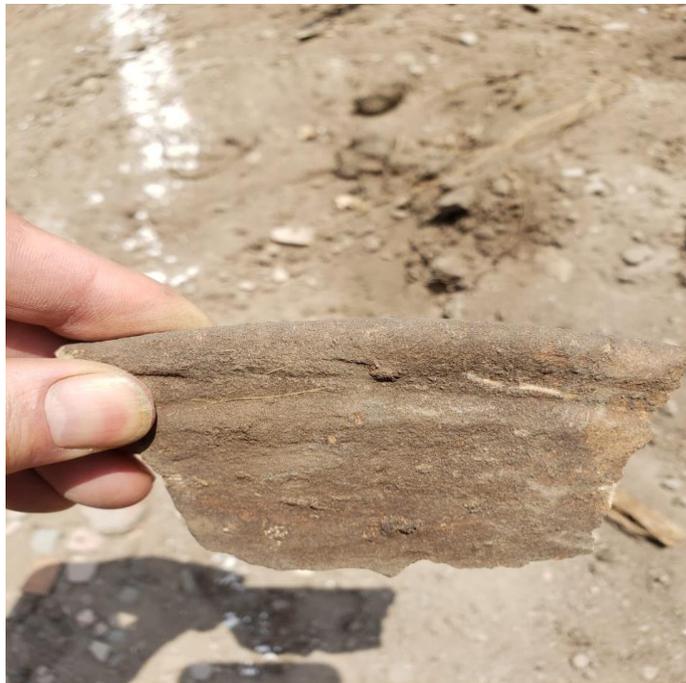
FOTO N° 03 y 04.- Vista general y en detalle de los fragmentos de cerámica expuestos en superficie (Alteración de los contextos arqueológicos) realizados por trabajadores de la Inmobiliaria y Constructora Serdan de propiedad del Sr. Osmar Serdan Vásquez.-**Obra Inconsulta.**

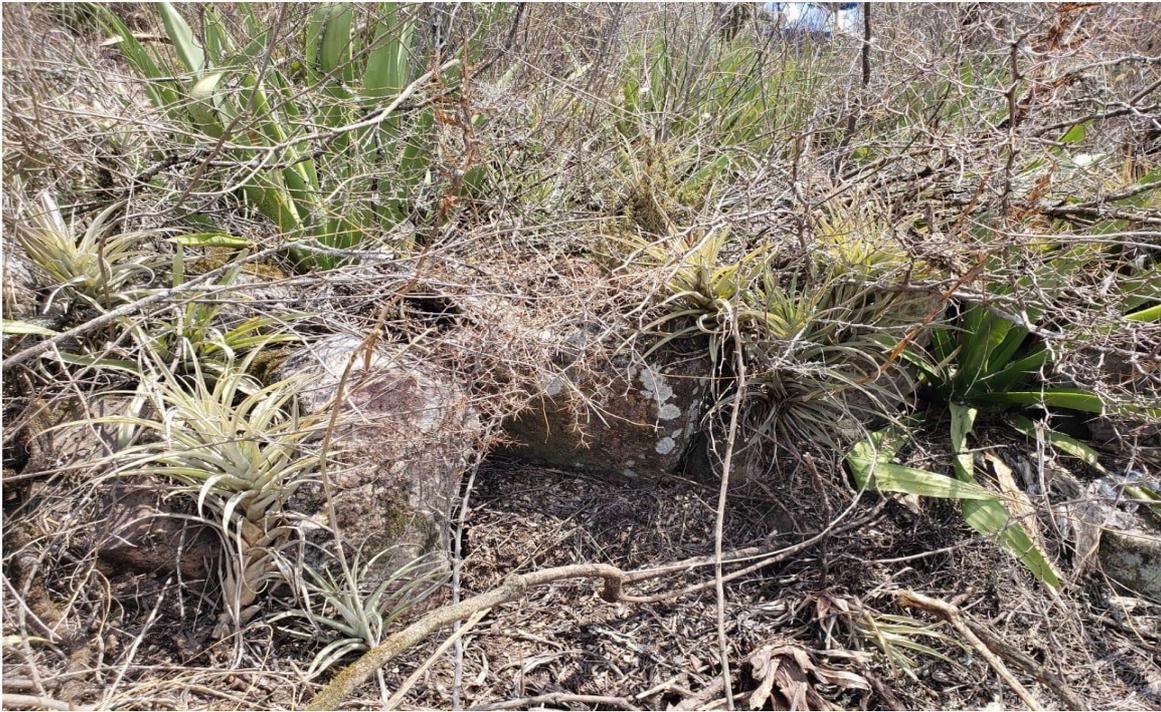
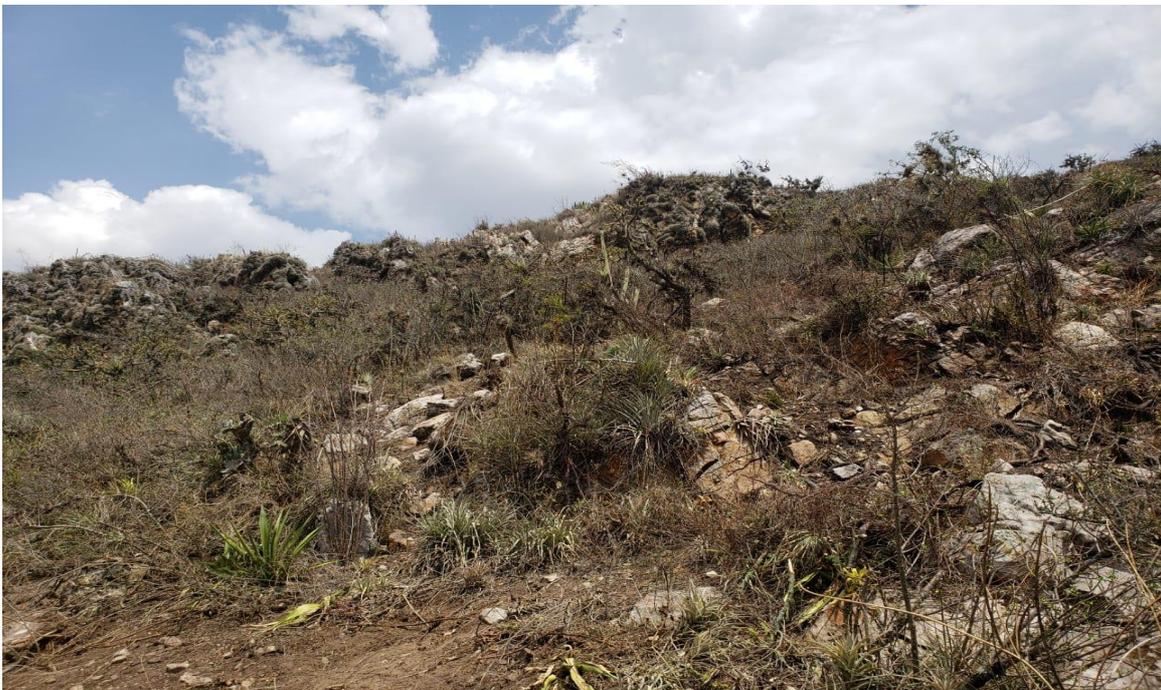
Factores naturales: Afectación directa por el crecimiento de vegetación arbustiva sobre los Muros de piedra de las estructuras cuadrangulares, terrazas y las plataformas que crece en el lugar debido a la temporada de lluvias (Enero a Marzo)

FOTO N° 05 y 06.- Vista en detalle de muro de piedra en donde la vegetación arbustiva cubre el 80% del sitio arqueológico de "Huacariz San Antonio". Deteriorando su conservación debido a los factores climáticos en la zona.

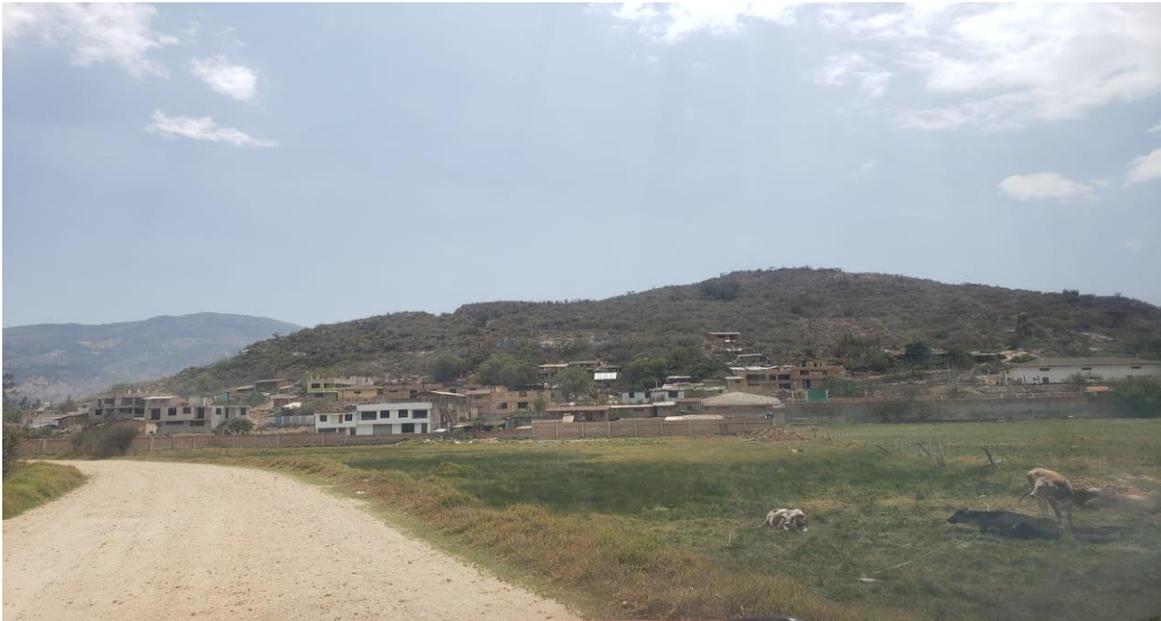
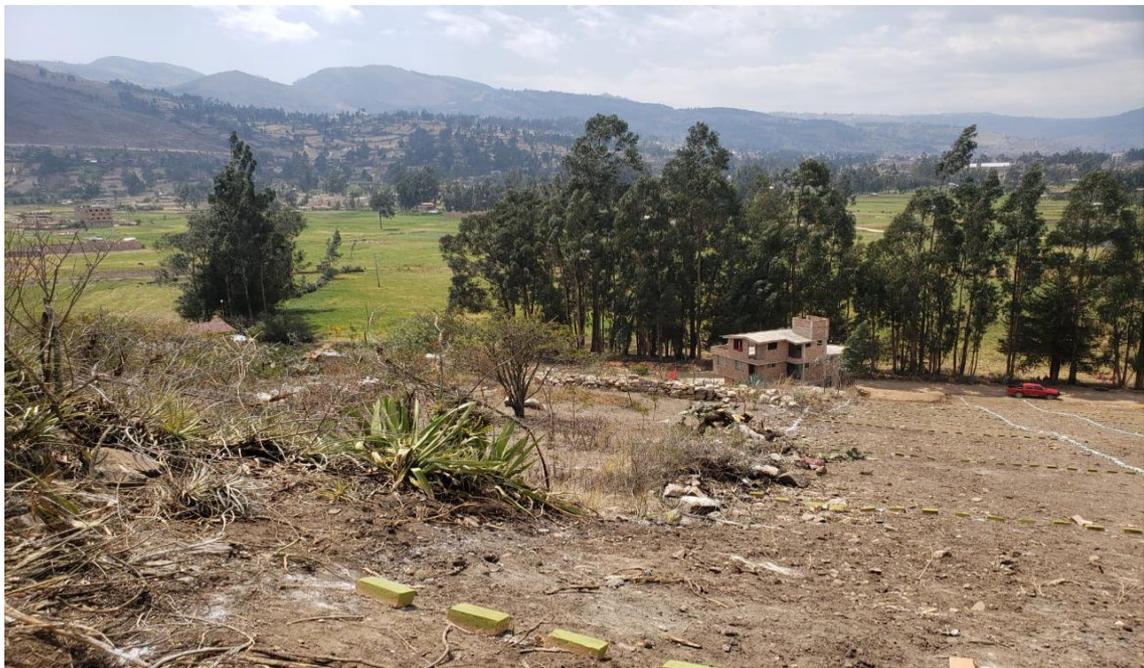
FOTO N° 07 y 08.- Vista panorámica de las viviendas que se ubican colindantes a la poligonal del sitio arqueológico "Huacariz San Antonio"(Lado este del sitio arqueológico)-**Foto inferior-**vivienda que se ubica colindante al área afectada, lo que hace vulnerable al sitio arqueológico por la expansión urbana actual.

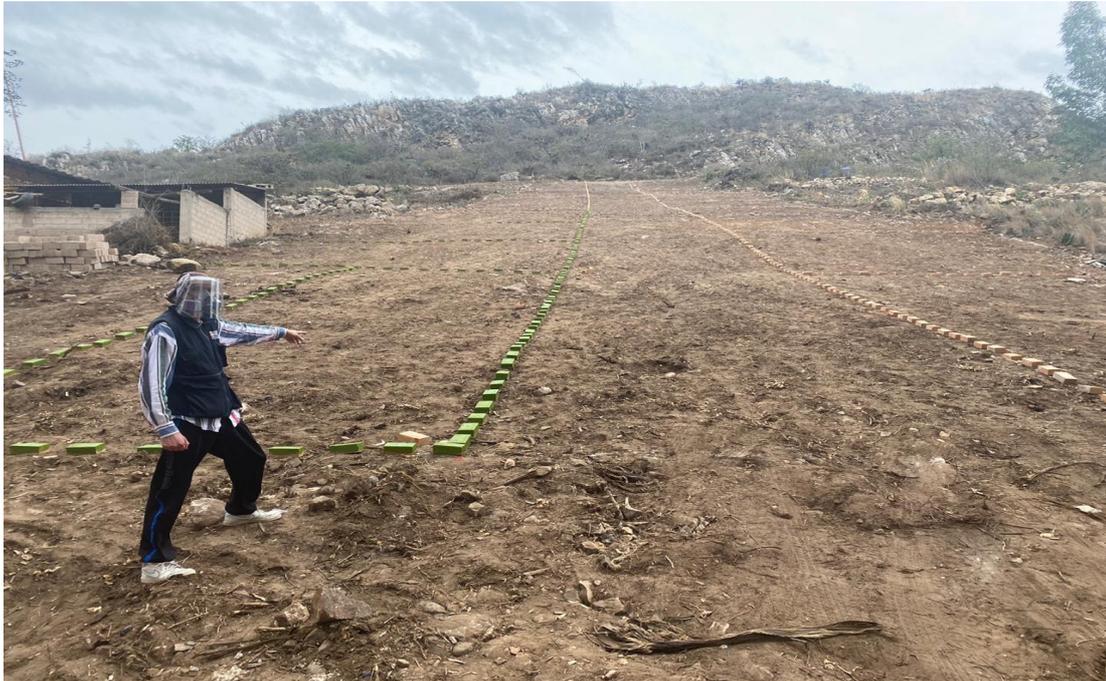
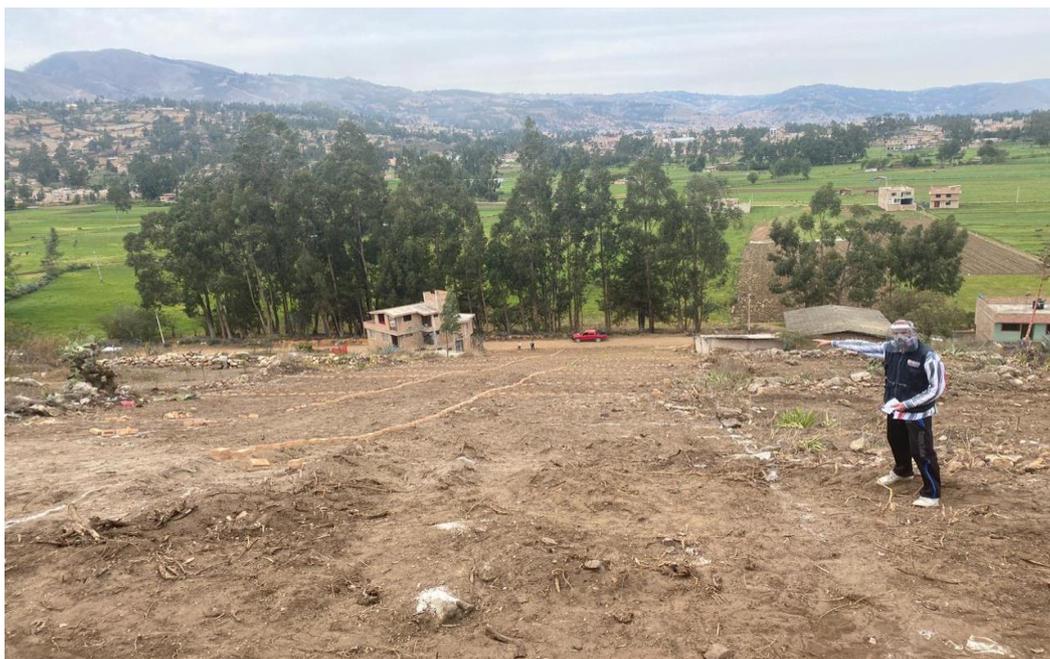
FOTO N° 01 y 02.- Vista del área afectada, excavación y remoción del terreno arqueológico por actividades de **OBRA INCONSULTA** acondicionamiento(Asentamiento) para la probable construcción de viviendas realizados por la Inmobiliaria y Constructora Serdan de propiedad del Sr. Osmar Serdan Vásquez. Afectando los contextos arqueológicos del sitio arqueológico "Huacariz San Antonio" perdiéndose valiosa información arqueológica con carácter irreversible-**FOTOS** de inspección del 30-10-2020.-Foto N° 01 lado sur y Foto N° 02 lado noroeste.

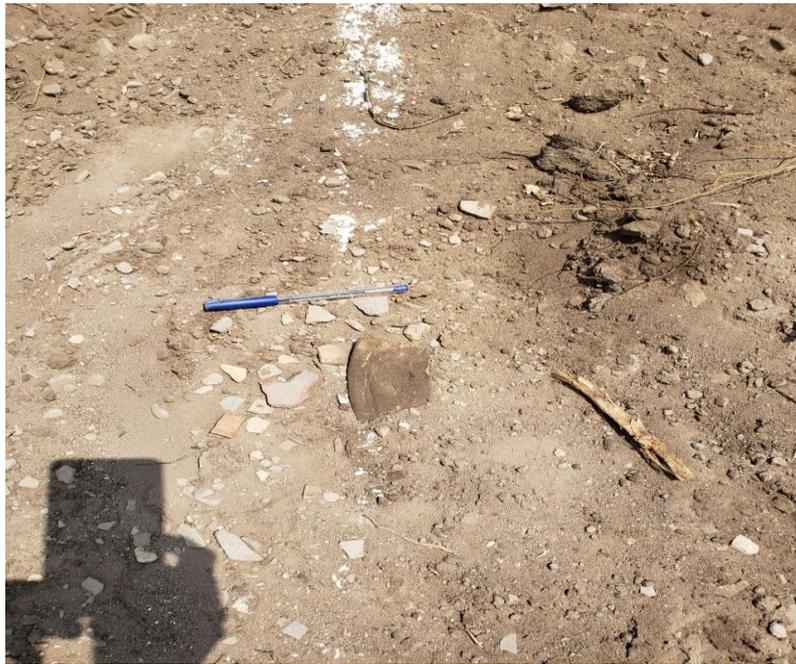
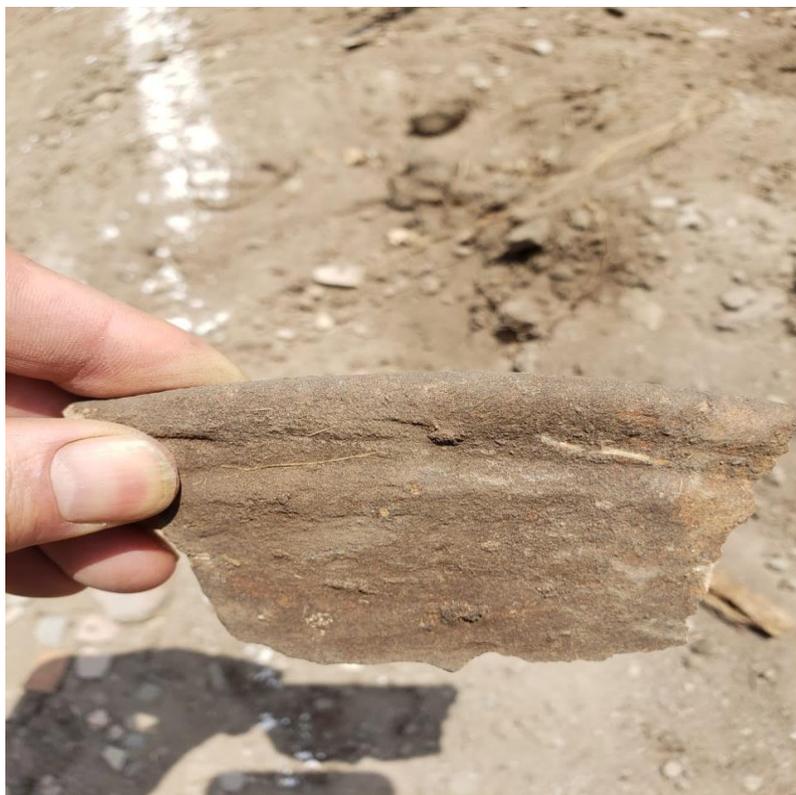
FOTO N° 03 y 04.- Vista general y en detalle de los fragmentos de cerámica expuestos en superficie (Alteración de los contextos arqueológicos) realizados por trabajadores de la Inmobiliaria y Constructora Serdan de propiedad del Sr. Osmar Serdan Vásquez. **-Obra Inconsulta.**

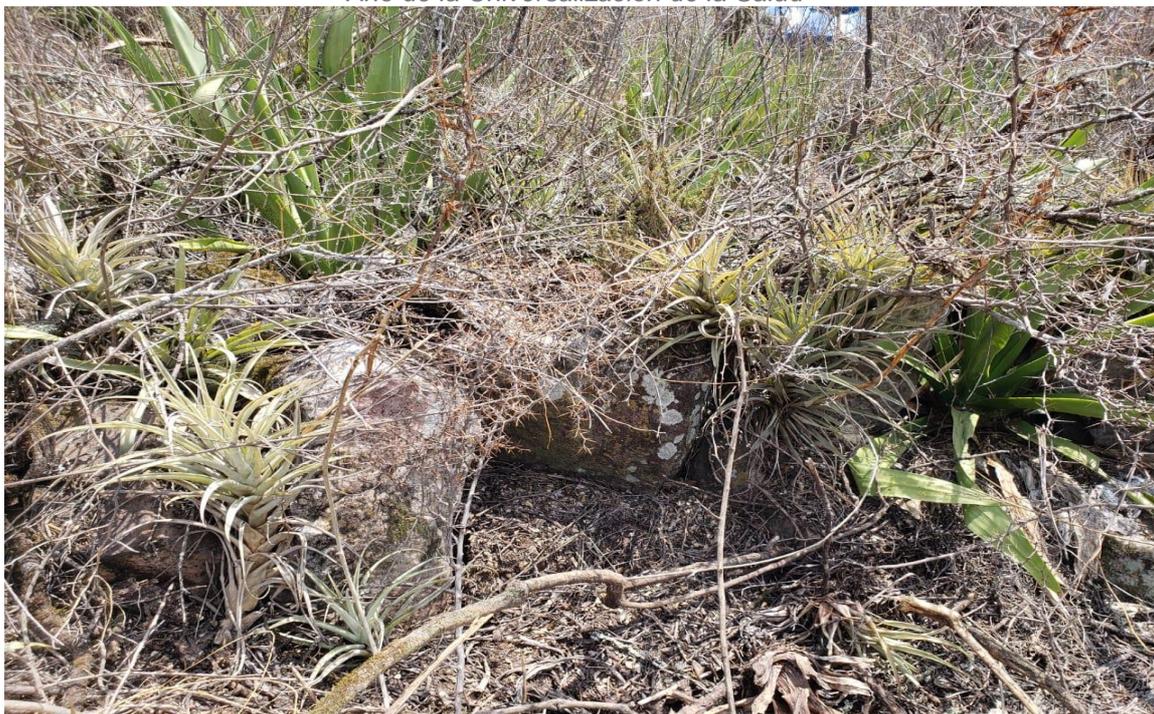
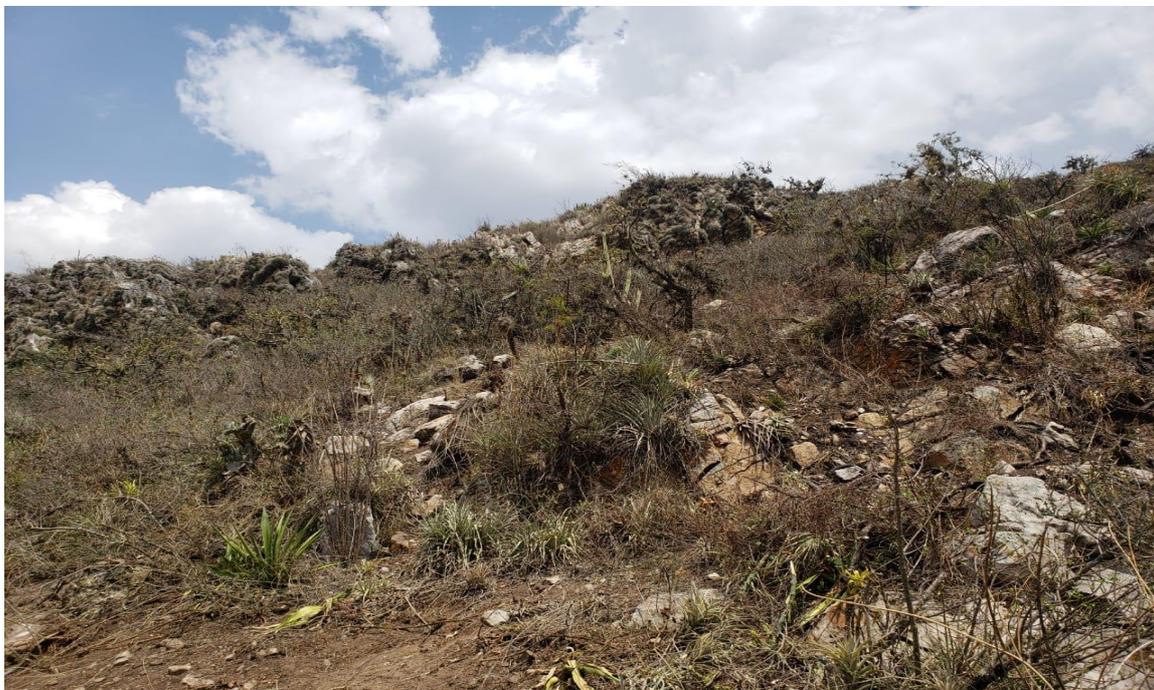
FOTO N° 05 y 06.- Vista en detalle de muro de piedra en donde la vegetación arbustiva cubre el 80% del sitio arqueológico de "Huacariz San Antonio". Deteriorando su conservación debido a los factores climáticos en la zona.

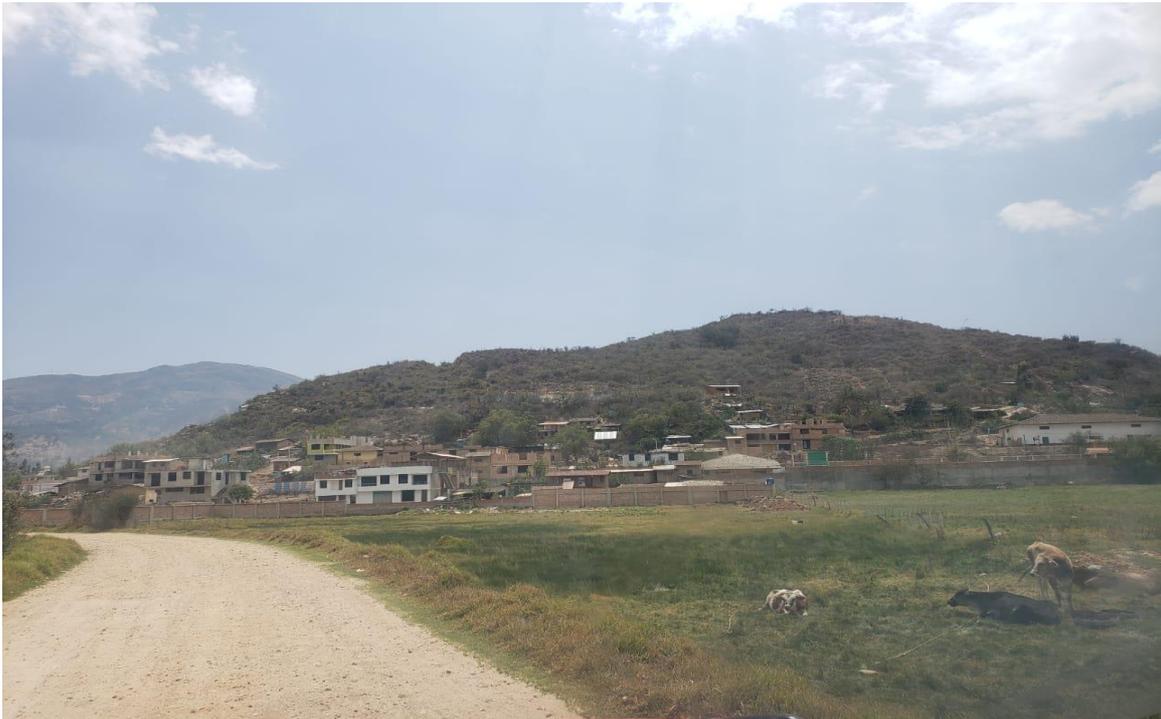
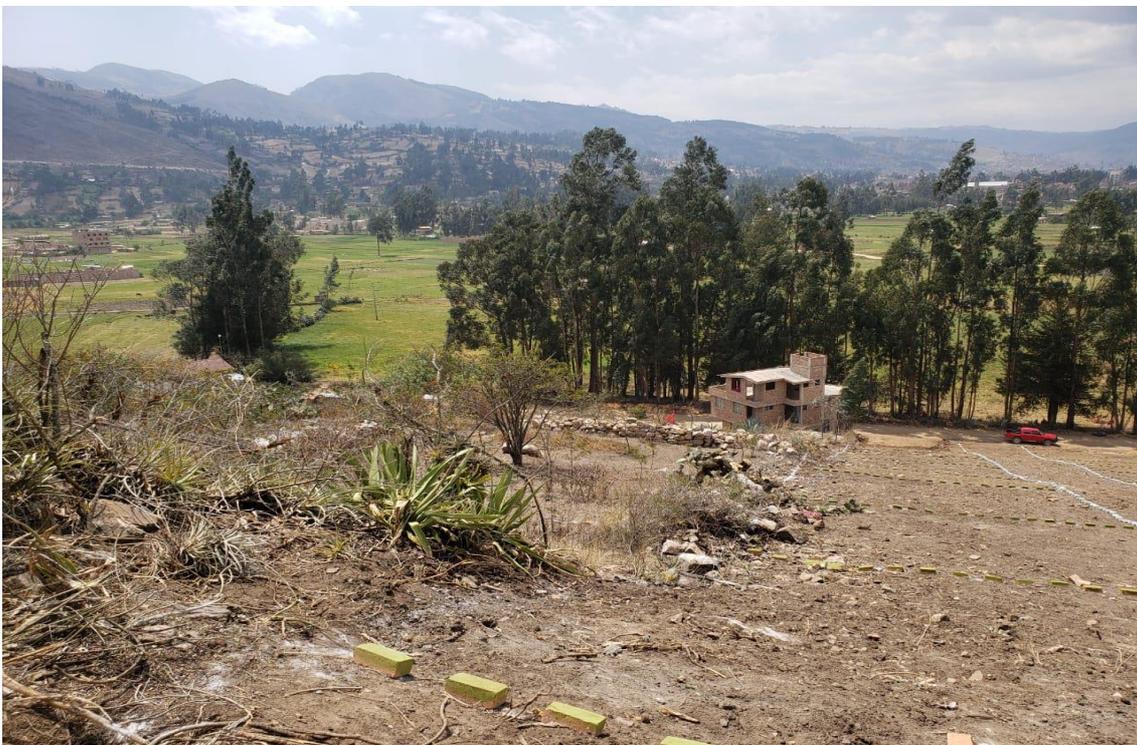
FOTO N° 07 y 08.- Vista panorámica de las viviendas que se ubican colindantes a la poligonal del sitio arqueológico "Huacariz San Antonio"(Lado este del sitio arqueológico)-**Foto inferior-**vivienda que se ubica colindante al área afectada, lo que hace vulnerable al sitio arqueológico por la expansión urbana actual.
