RESOLUCION DIRECTORAL N° 000390-2020-DGPA/MC

ARTÍCULO PRIMERO.- DETERMINAR la Protección Provisional del Paisaje Cultural "Camino Prehispánico Ceremonial Chimú- Sector 1 y Sector 2", ubicado en el distrito de La Esperanza, provincia de Trujillo, departamento La Libertad.

Asunto : Remito Informe Técnico de Viabilidad para la Determinación de la Protección Provisional del Paisaje Arqueológico "CAMINO PREHISPÁNICO CEREMONIAL CHIMÚ-SECTOR 1 y SECTOR 2", ubicado en el Distrito de La Esperanza, Provincia de Trujillo, Departamento La Libertad.

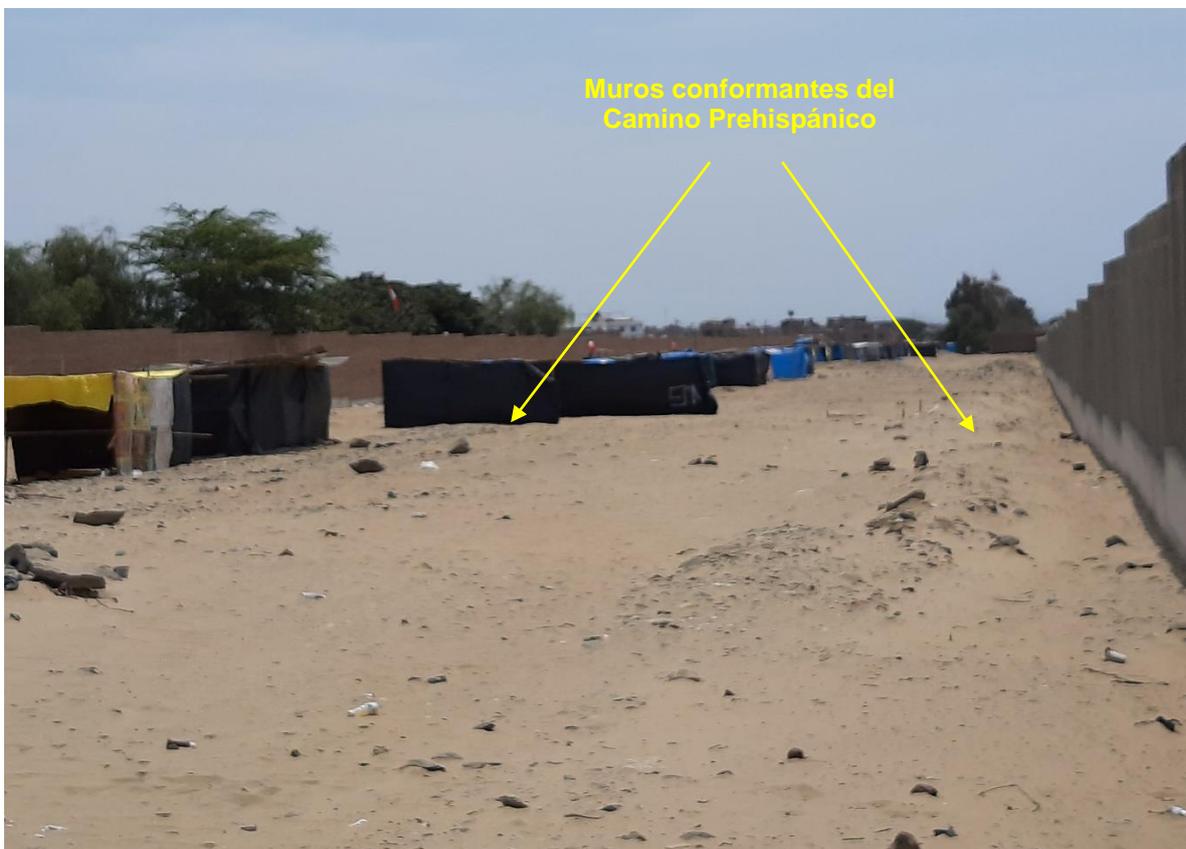
Fig. 3. Vista panorámica del Paisaje Cultural "Camino Prehispánico Ceremonial Chimú- Sector 1 y Sector 2". Nótese las estructuras precarias de invasiones colocadas en algunos casos dentro del referido camino prehispánico; asimismo, se observa que parte de uno de sus muros conformantes se encuentra cubierto por arena eólica.

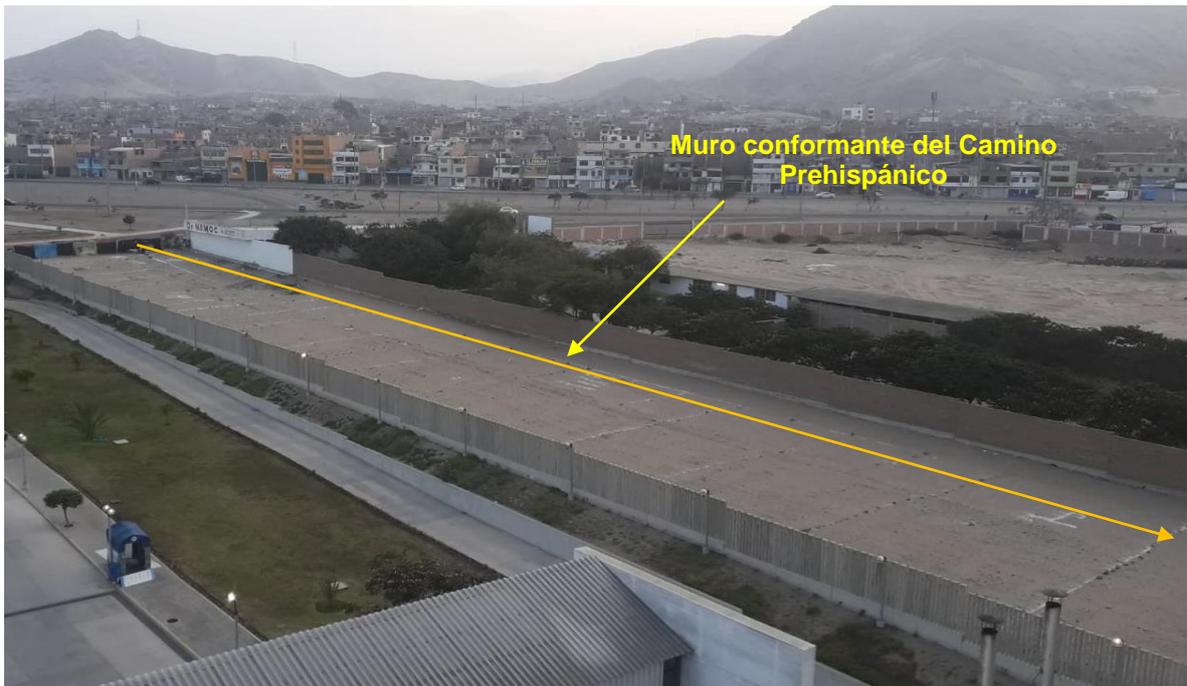
Fig. 4. Vista panorámica del Paisaje Cultural "Camino Prehispánico Ceremonial Chimú- Sector 1 y Sector 2". Nótase que parte de uno de sus muros conformantes se encuentra cubierto por arena eólica.

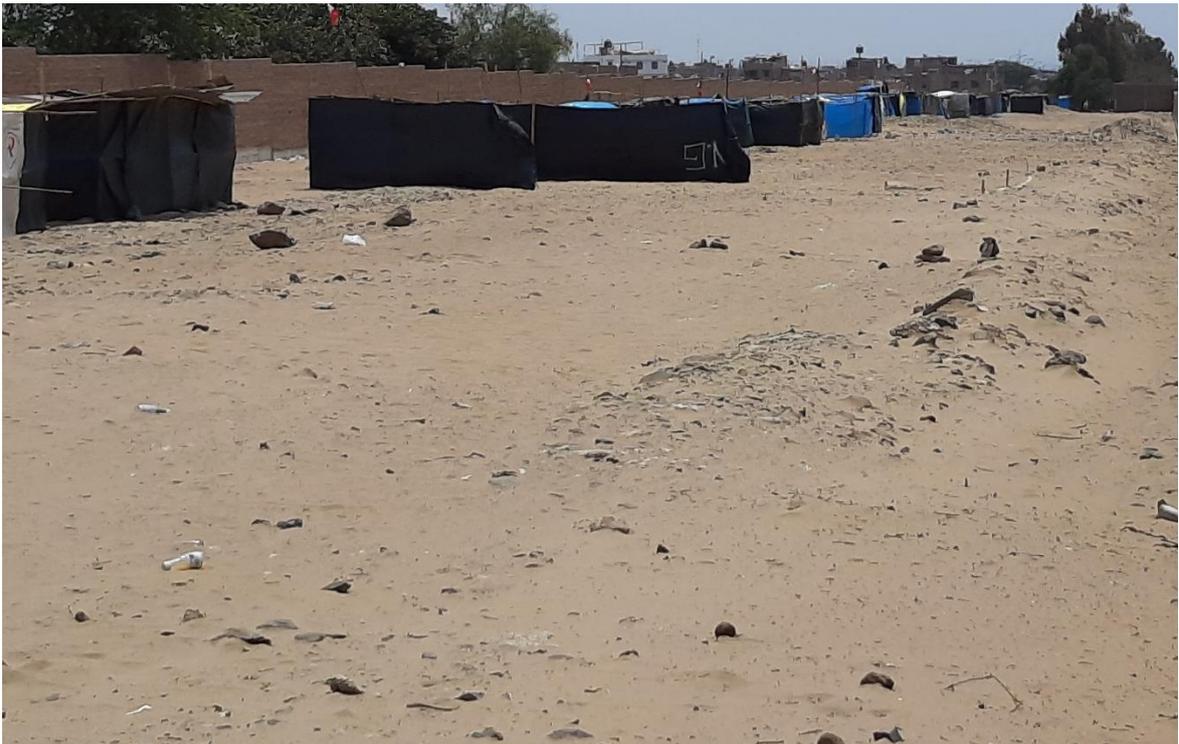
Fig. 5. Vista en detalle de los muros conformantes del Paisaje Cultural "Camino Prehispánico Ceremonial Chimú- Sector 1 y Sector 2". Nótase que parte de uno de sus muros conformantes se encuentra cubierto por arena eólica.

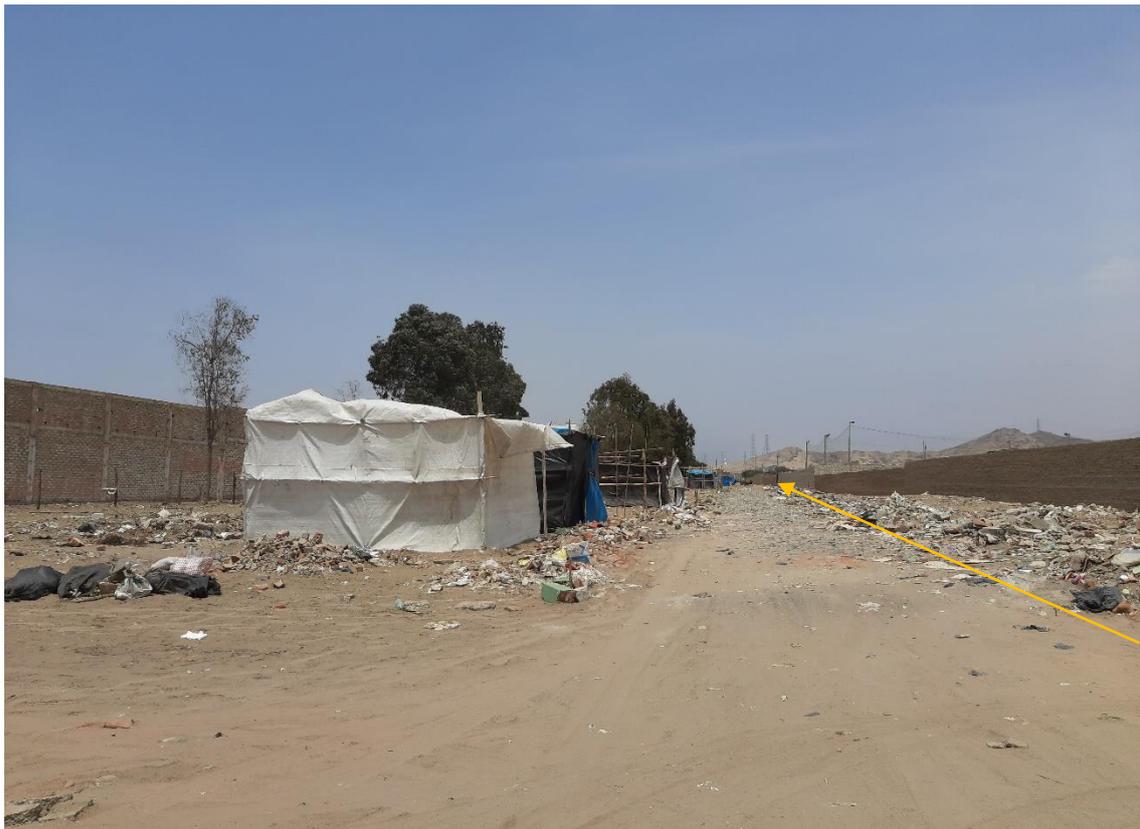
Fig. 6. Vista panorámica del Paisaje Cultural "Camino Prehispánico Ceremonial Chimú- Sector 1 y Sector 2". Nótese que parte de uno de sus muros conformantes se encuentra cubierto por arena basura moderna, así como las acciones de invasión en el área conformante del referido camino prehispánico.

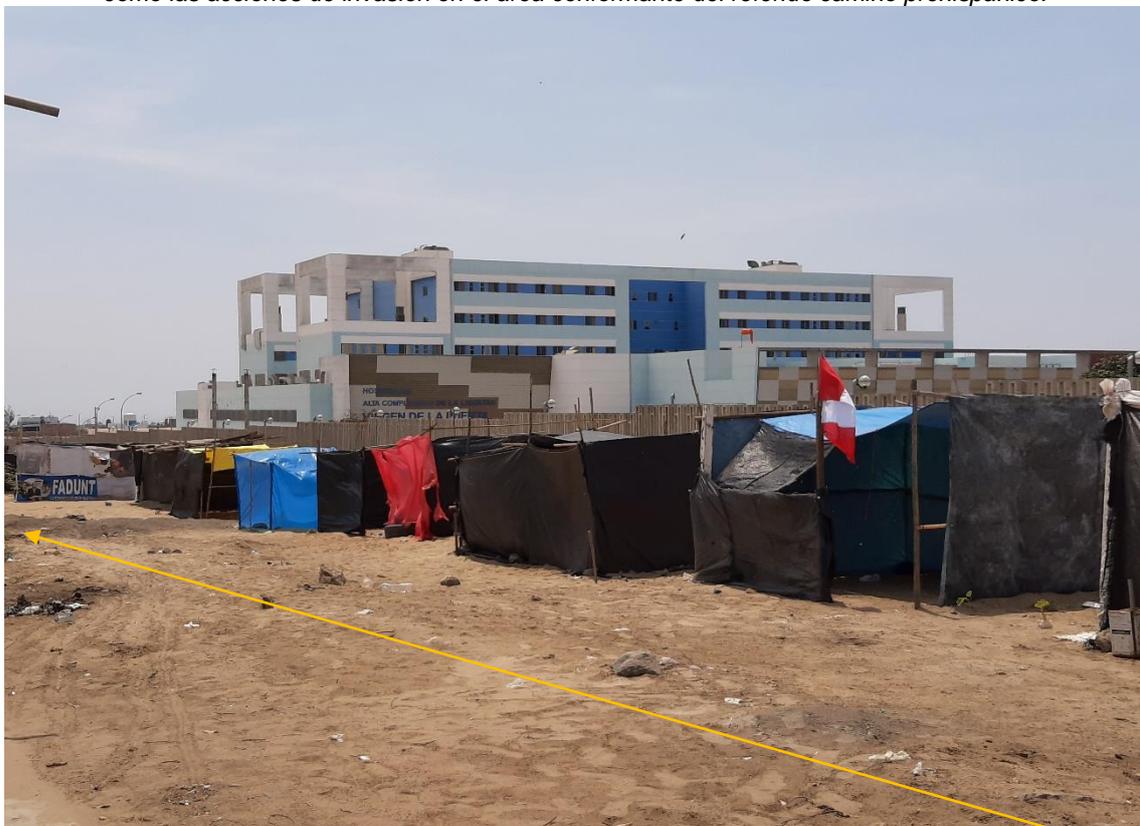
Fig. 7. Vista en detalle en parte del "Camino Prehispánico Ceremonial Chimú- Sector 1 y Sector 2". Nótese que parte de uno de sus muros conformantes se encuentra cubierto por arena basura moderna, así como las acciones de invasión en el área conformante del referido camino prehispánico.

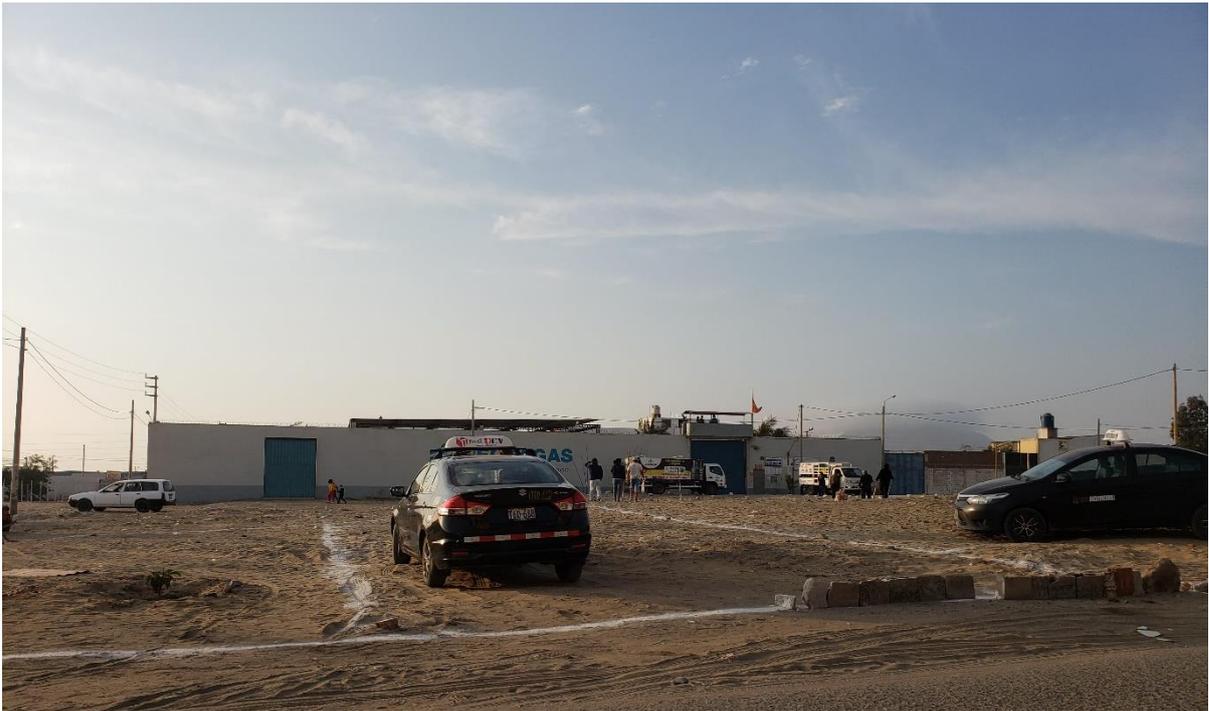
Fig. 08. Vista en detalle de parte del área remarcada con cal para lotizar el área conformante del camino prehispánico.

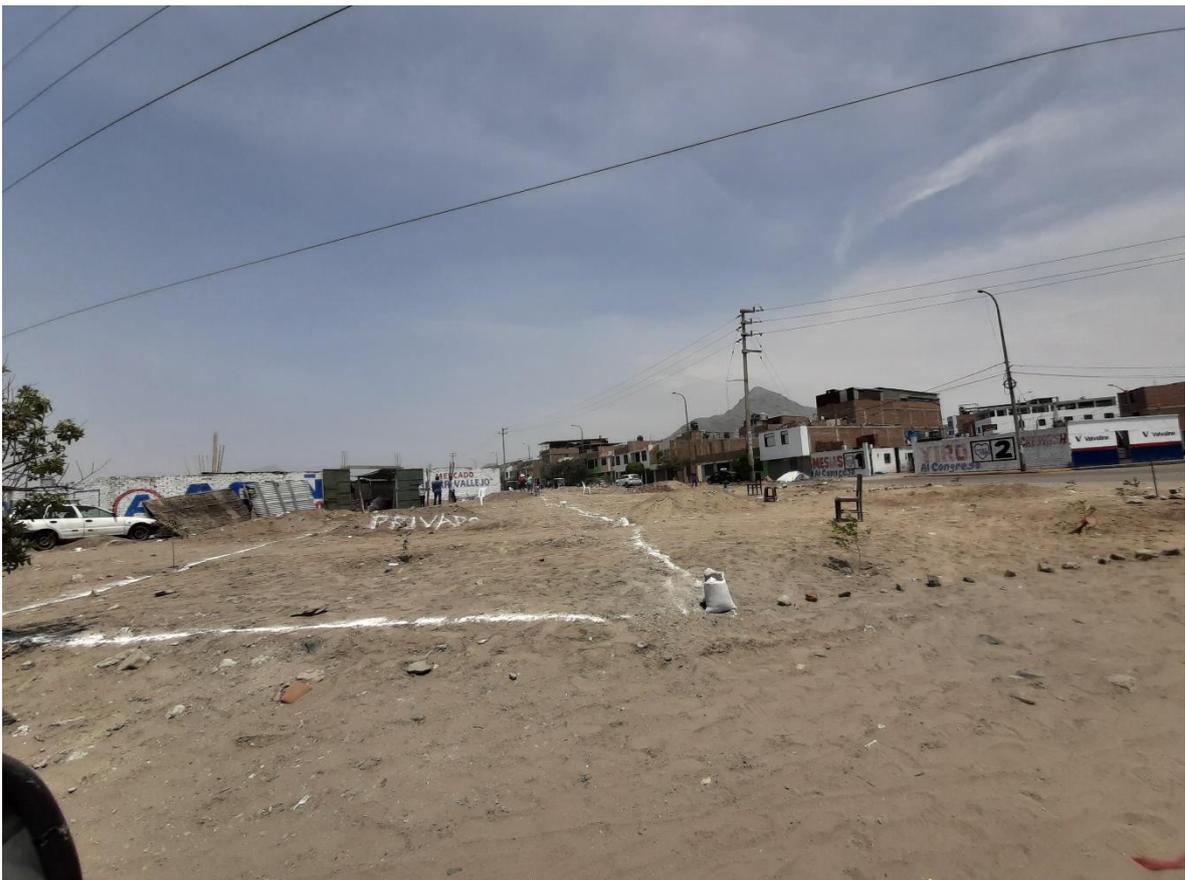
Fig. 09. Vista en detalle de parte del área remarcada con cal para lotizar el área conformante del camino prehispánico.

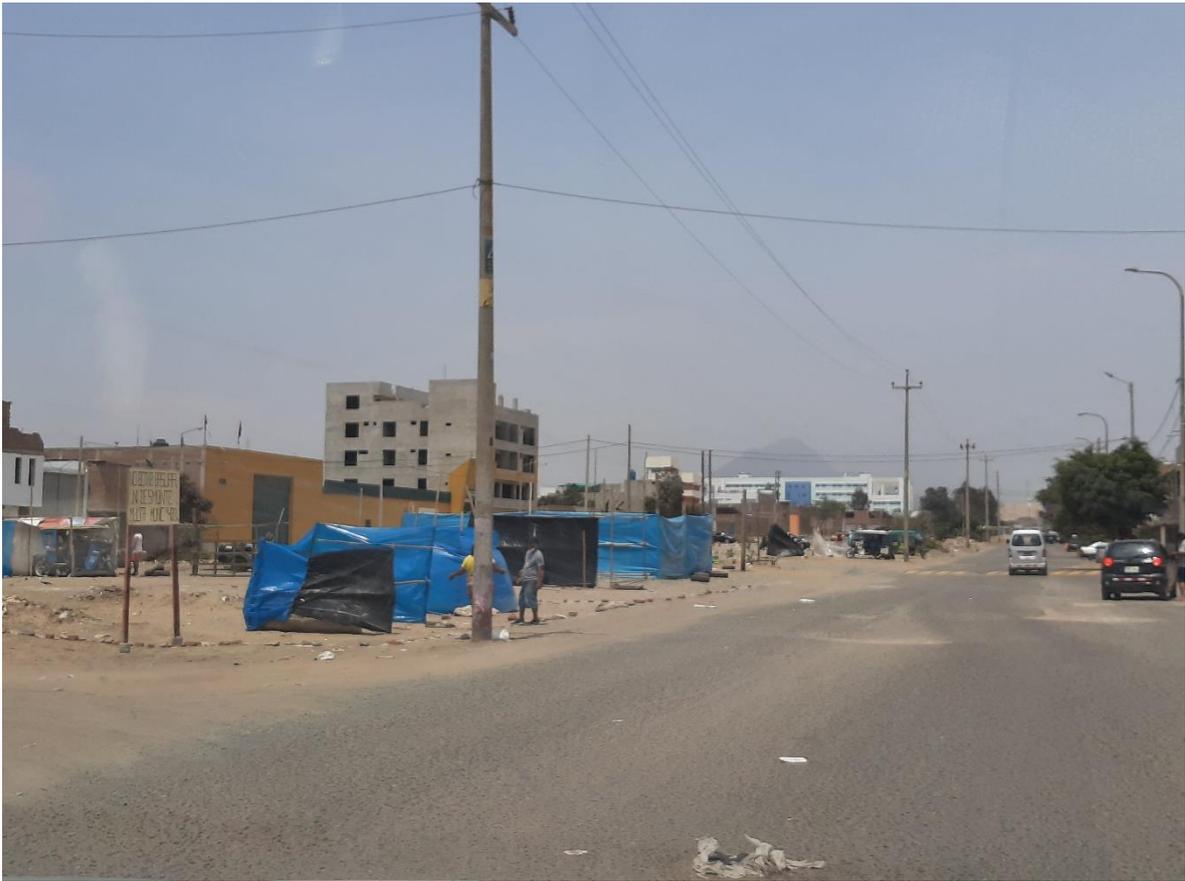
Fig. 10. Vista panorámica de los invasores que se encuentran dentro del área conformante del camino prehispánico.
