## RESOLUCION DIRECTORAL N° 000392-2020-DGPA/MC

**Asunto :** SE SOLICITA DETERMINAR LA PROTECCIÓN  
PROVISIONAL DEL SITIO ARQUEOLÓGICO LUNCHE,  
UBICADO EN EL DISTRITO ALTO LARAN, PROVINCIA  
DE CHINCHA, DEPARTAMENTO DE ICA.

## INFORME DE INSPECCION N° 01- 2020-ADPC-SDPCICI-DDC ICA/MC

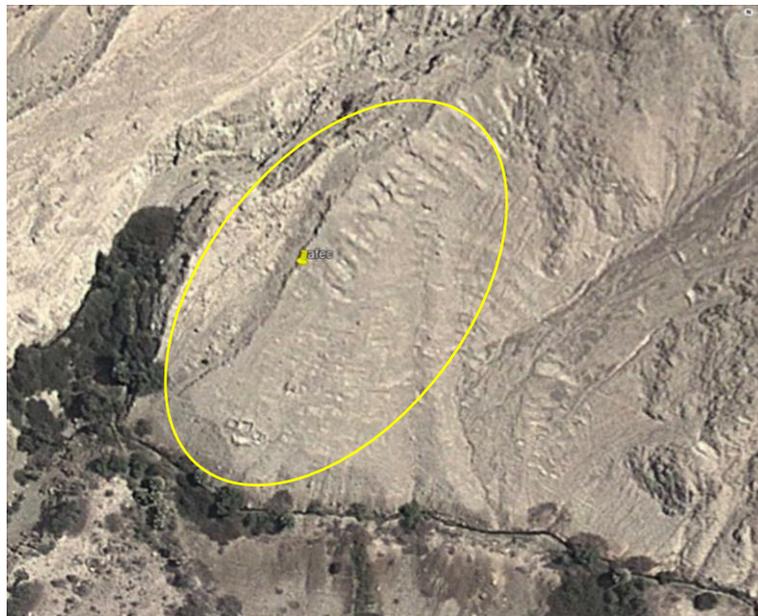
- c) De la Base de Datos Gráfica**
- El Sitio Arqueológico Lunche, no cuenta con propuesta de delimitación.
  - Asimismo se puede identificar un conjunto de construcciones de formas cuadrangulares así como aparentes muros terraza sobre la ladera de un cerro.

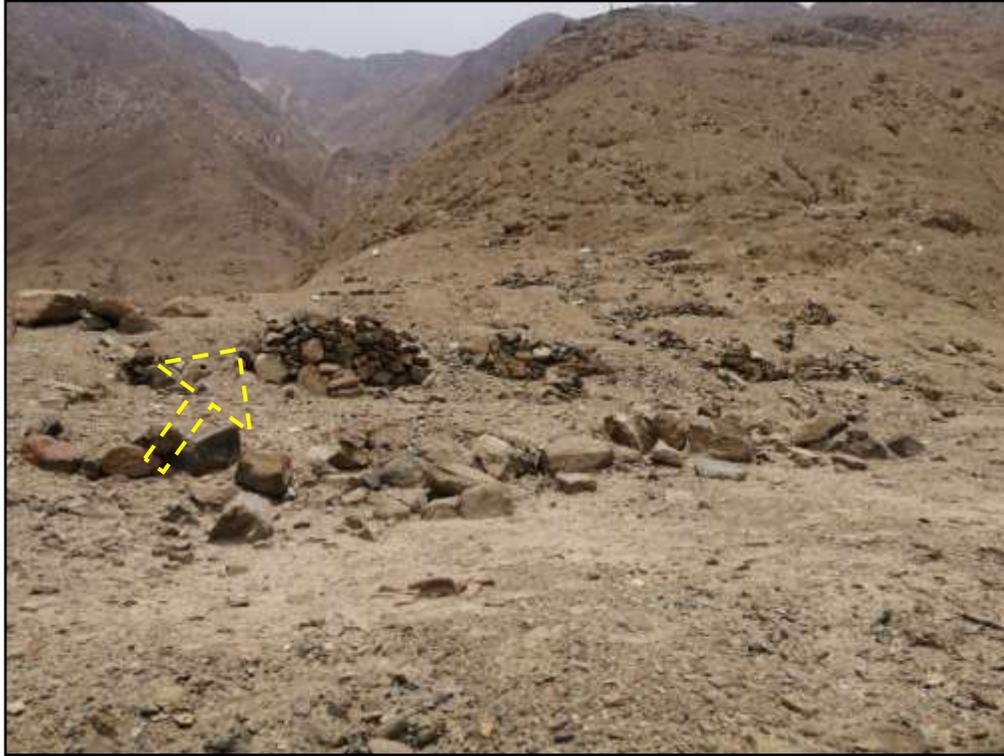
**Foto 1:** Vista de detalle de algunas estructuras, observándose la presencia de fragmentos de ceramios.

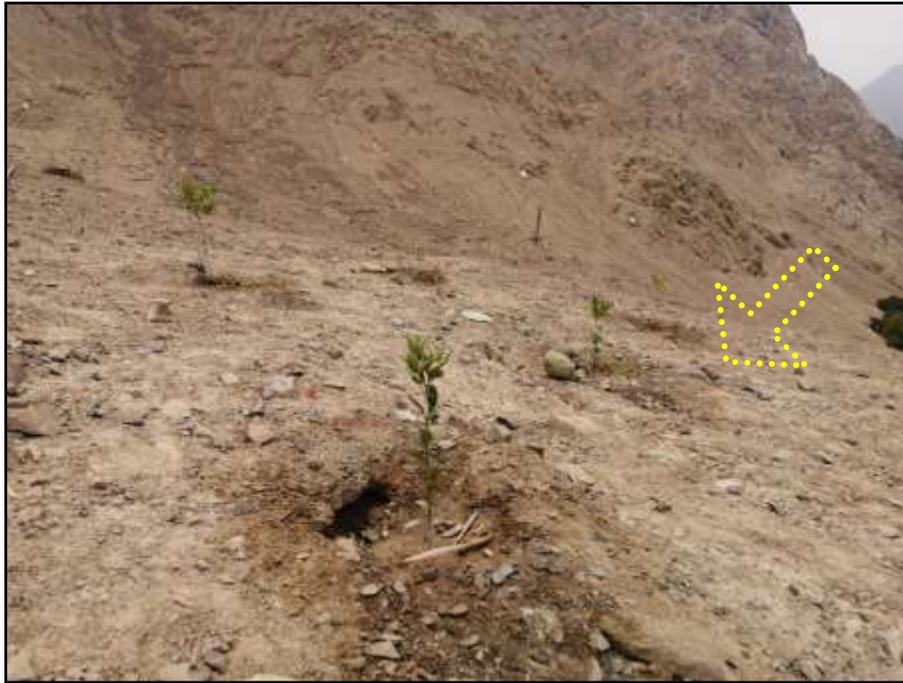
**Foto 4:** Panorámica de Oeste a Este, en el que se observa sembrío de plantas frutales.

MEDIDA		REFERENCIA
- Paralización y/o cese de la afectación:	X	Paralización de trabajos de invasión agrícola.
- Señalización:	X	Instalación de un mural de señalización, e hitos de delimitación.
- Retiro de estructuras temporales; maquinarias, herramientas, elementos y/o Accesorios:	X	Retiro de las viviendas precarias, mangueras y plantas frutales.

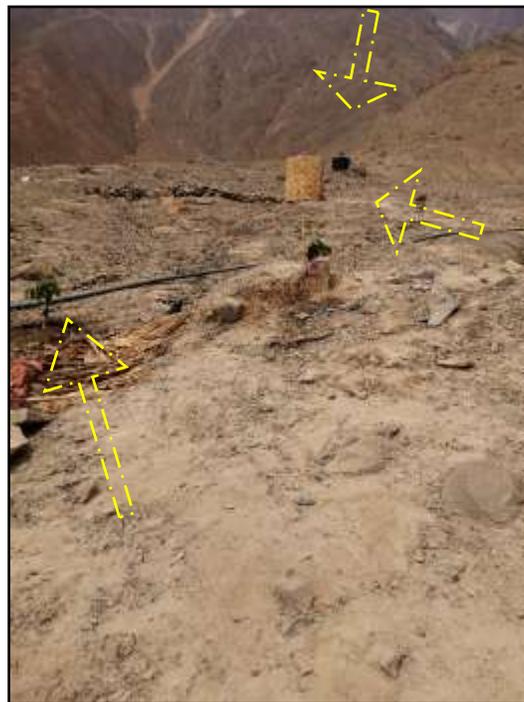
**Foto 5:** Vista de Sur a Norte, donde se emplasa el tanque de agua el silo y el sembrío de plantas.

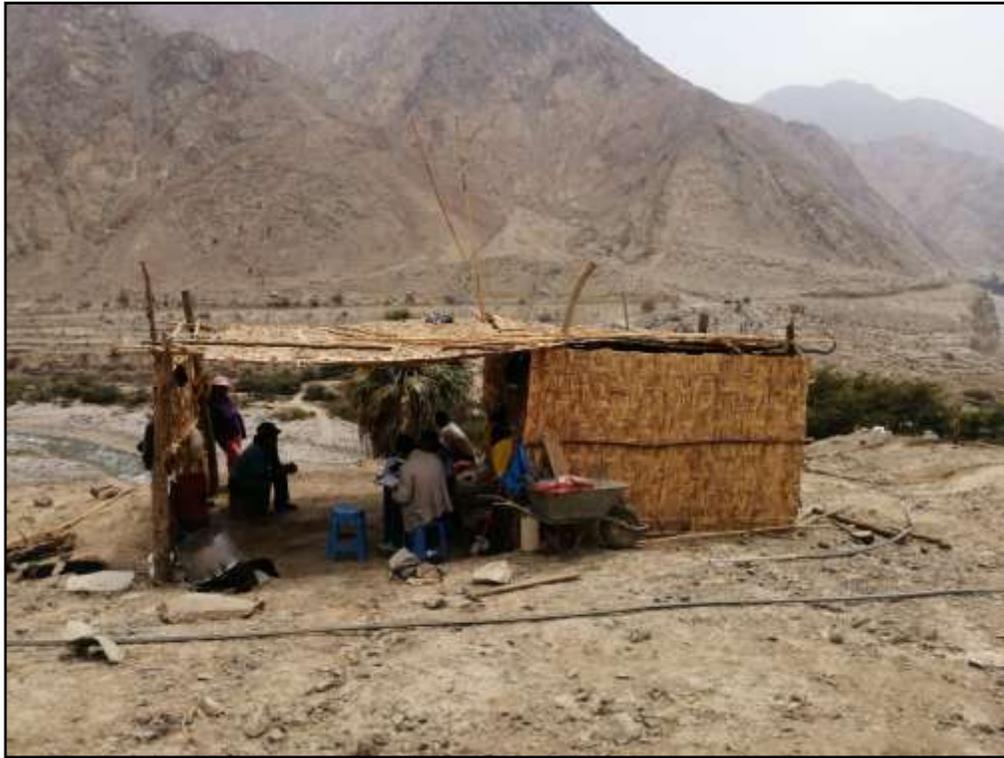
**Foto 6:** Detalle de la vivienda rustica. Asentada sobre evidencia cultural.

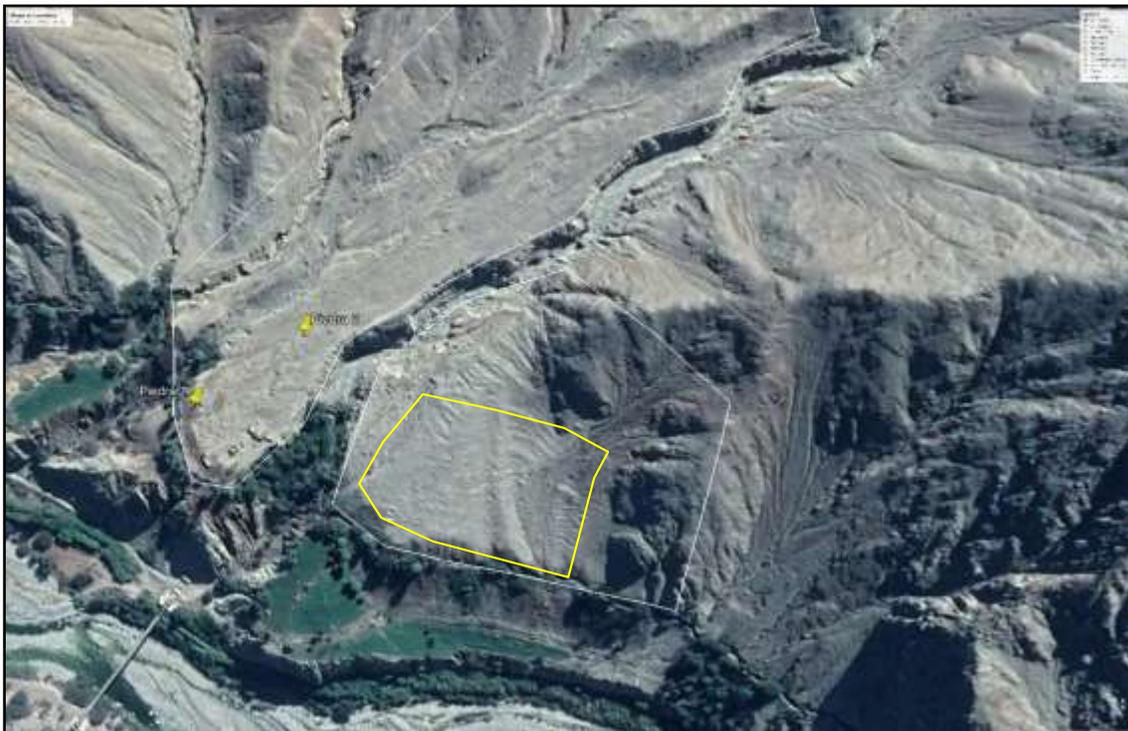
**Foto 7:** Vista satelital de Google Earth del año 2019, en el que se aprecia el terreno libre sin asentamiento de viviendas. El Polígono amarillo es el area afectado recientemente.
